# パイロット調査・本調査 ボーリングコア写真柱状図集

令和 3年2月23日

鳥取県淀江産業廃棄物処理施設計画地地下水等調査会  
事務局

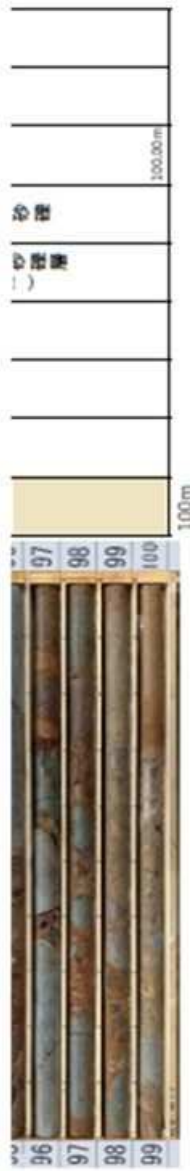
45	46	47	48	49	50	51	52	53	54	55	56	57	58	59	60	61	62	63	64	65	66	67	68	69	70	71	72	73	74	75	76	77	78	79	80	81	82	83	84	85	86	87	88	89	90	91	92	93	94	95	96
じり砂礫		砂礫		玉石混じり砂礫		北山流しり砂		火山灰質砂		砂礫		火山灰質砂		砂礫		火山灰質砂		砂礫		火山灰質砂		砂礫		火山灰質砂		砂礫		火山灰質砂		砂礫		火山灰質砂		砂礫		火山灰質砂		砂礫		火山灰質砂		砂礫		火山灰質砂		砂礫		火山灰質砂			
47.75m		49.80m		53.20m		56.50m		57.80m		58.10m		58.80m		59.90m		66.55m		67.20m		67.70m		70.00m		70.40m		71.30m		72.70m		76.20m		77.10m		78.60m		80.30m		80.90m		81.70m		83.75m		84.00m		89.45m		90.50m			
火山灰質砂層(大山系)																火山灰質固結粘土層												安山岩質砂礫岩(自燃部)		火山灰質砂礫岩(下部)

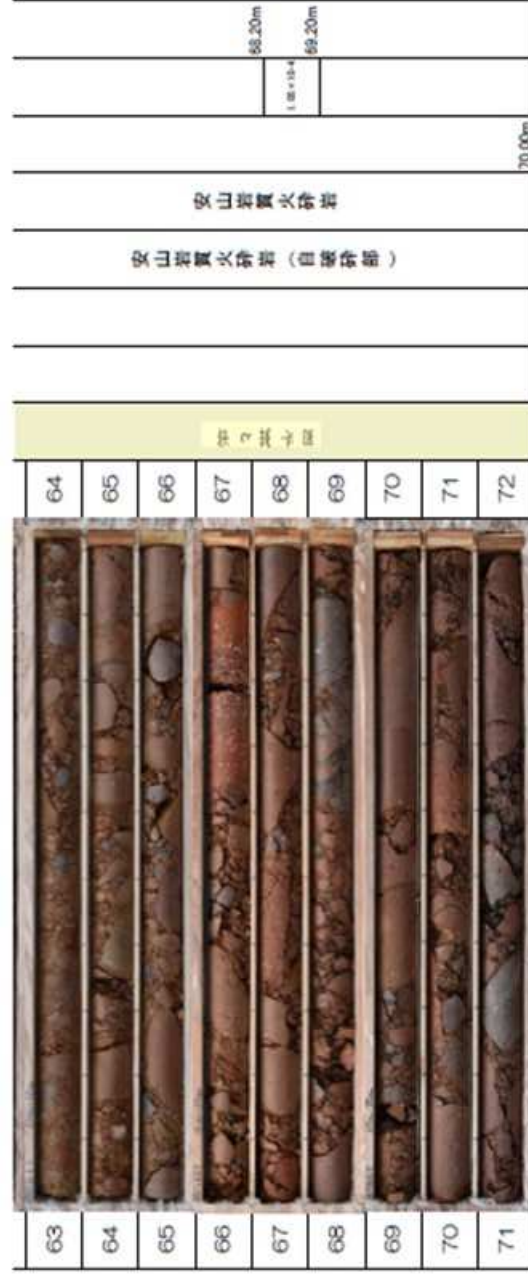
孔番	KR02-No.3	実施年度	令和2年度	調査深	70.00m
孔口標高	TP+10.27m	場所		調査会社	復建調査設計(株)

コア写真		観測井戸構造		地層区分	現場透水試験 結果 k (m/s)
0	1	No.3-1 No.0.52 3.60m	No.3-2 No.3-3 1.0m No.3-4 2.4m		
1		14m	No.3-2 No.3-3 1.0m No.3-4 2.4m	沖層	
2					
3					
4					
5					
6					
7					
8		清口層灰角礫岩			
9		14m	No.3-2 No.3-3 1.0m No.3-4 2.4m	玉石混じり砂礫	7.50m
10					
11					
12					
13					
14					
15					
16					
17					
18					
19		33m	No.3-2 No.3-3 1.0m No.3-4 2.4m	火山灰質砂	14.00m
20					
21					
22					
23					
24					
25					
26					
27					
28					
29		33m	No.3-2 No.3-3 1.0m No.3-4 2.4m	玉石混じり砂礫	16.30m
30					
31					
32					
33					
34					
35					
36					
37					
38					
39		33m	No.3-2 No.3-3 1.0m No.3-4 2.4m	火山灰質砂	24.80m
40					
41					
42					
43					
44					
45					
46					
47					
48					
49					
50					
51					
52					
53					
54					
55					
56					
57					
58					
59					
60					
61					
62					
63					
64					
65					
66					
67					
68					
69					
70					
71					
72					
73					
74					
75					
76					
77					
78					
79					
80					
81					
82					
83					
84					
85					
86

火山灰質砂礫層 (上部)	62.20m			
玉石混じり砂礫		65.20m		
火山灰質砂礫層 (下部)			67.00m 70.00m	
			2.88 × 10 <sup>4</sup>	67.00m
			2.24 × 10 <sup>4</sup>	67.00m 70.00m
				70.00m

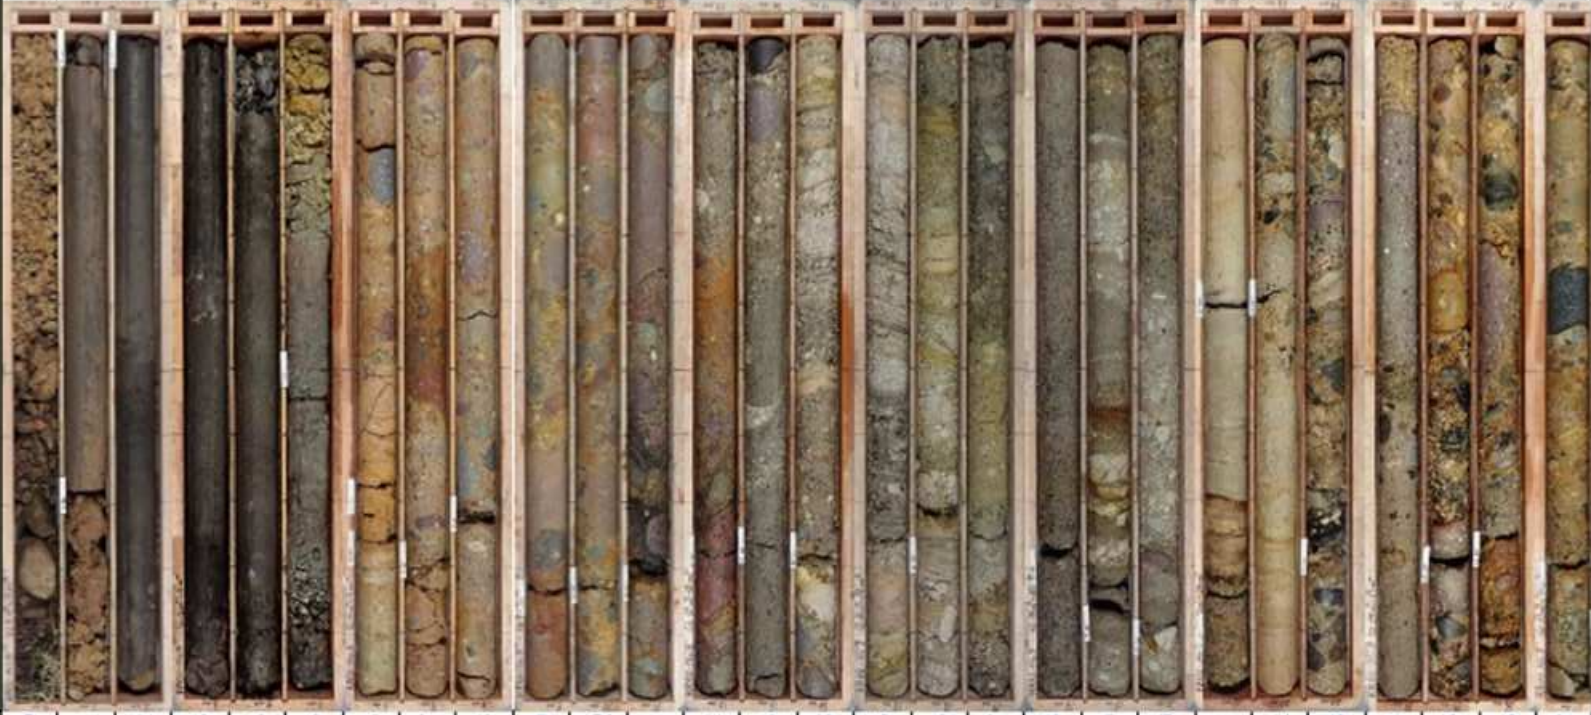
孔番号	実施年度	令和2年度	掘削長	39.4m
一口標高	場所	鳥取県米子市淀江町平園	調査会社	応用地質(株)
X座標	Y座標	-61685.389	-83514.405	
コア写真				
深さ UL (m)	観測井戸構造			地質区分
0	7-1	7-2	0.50m	掘削透水試験 測定係数 m <sup>2</sup> /s
1	8-1	8-2	1.15m 1.30m	
2				
3				
4				
5				
6			5.10m	
7			沖積層	
8			5.50m	
9			5.70m 6.20m 6.30m	$1.76 \times 10^{-4}$ $5.00m$
10				
11				
12				
13				
14				
15				
16				
17				
18				
19				
20				
21				
22				
23				
24				
25				
26				
27				
28

深さ (m)	地質区分	掘削透水試験 測定係数 m <sup>2</sup> /s
0.50m	掘削透水試験	
1.15m 1.30m	掘削透水試験	
	旧淀江湖堆積物層	
5.10m	沖積層	
5.50m	沖積層	
5.70m 6.20m 6.30m	中期扇状地面堆積物	$1.76 \times 10^{-4}$ $5.00m$
12.70m	火山灰質砂層	$5.47 \times 10^{-4}$ 8.20m 8.10m
13.00m	火山灰質砂層	
13.63m	火山灰質砂層	
14.20m 15.20m	火山灰質砂層	$1.38 \times 10^{-4}$
18.00m	大山系堆積物	$3.18 \times 10^{-4}$ 17.20m 18.20m
19.20m	大山系堆積物	
21.18m	大山系堆積物	
22.28m 22.69m	大山系堆積物	
24.00m 24.51m	火山灰質砂層
