令和2年度 鳥取沿岸土砂管理連絡調整会議(東部地区) ＜要旨＞

鳥 取 県

東部沿岸の対象範囲について

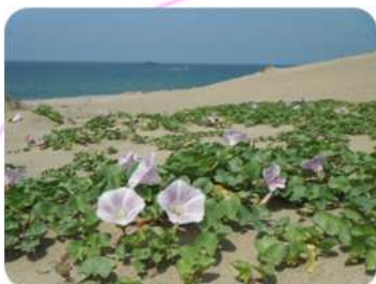
『環境』に適した浜幅 ⇒ 施工配慮

海浜に生息する動植物、「白砂青松の海岸」、
「山陰海岸国立公園」等の景勝地に影響のない
浜幅を検討。

越波防止の観点・過去の海岸侵食状況を考慮
して設定。
※越波防止に関しては「中村の仮想勾配法」に
よる波のうらあげ高を算出。

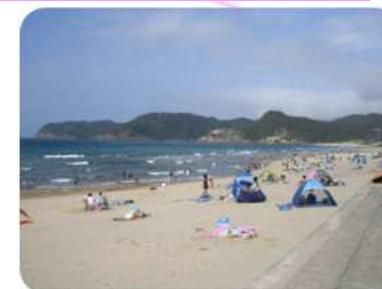
『利用』に適した浜幅 ⇒ 40m

海水浴場・地引網・キャンプ等の海浜レクリ
エーションで利用しやすい浜幅を検討。

「国土交通省港湾局監修(2005.10):ビーチ
計画・設計マニュアル(改訂版)」海水浴客の
海浜幅に対する評価より、40mと設定。

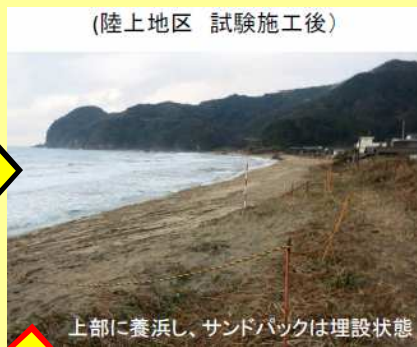
(陸上地区 試験施工後)

上部に養浜し、サンドバックは埋設状態

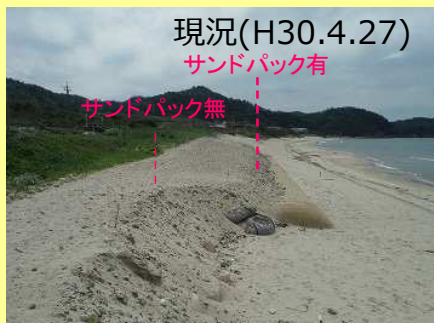
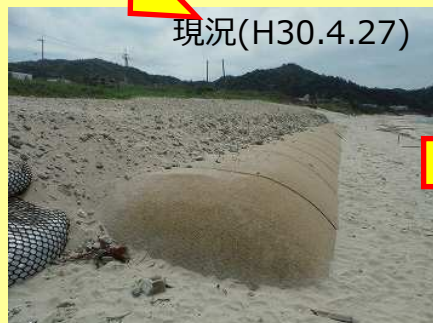
冬季風浪後
(H30.3撮影)

冬季風浪後、サンドバックに異常なし。
設置有無で浜崖の後退に差異あり。

現況(H30.4.27)
サンドバック有

サンドバック無

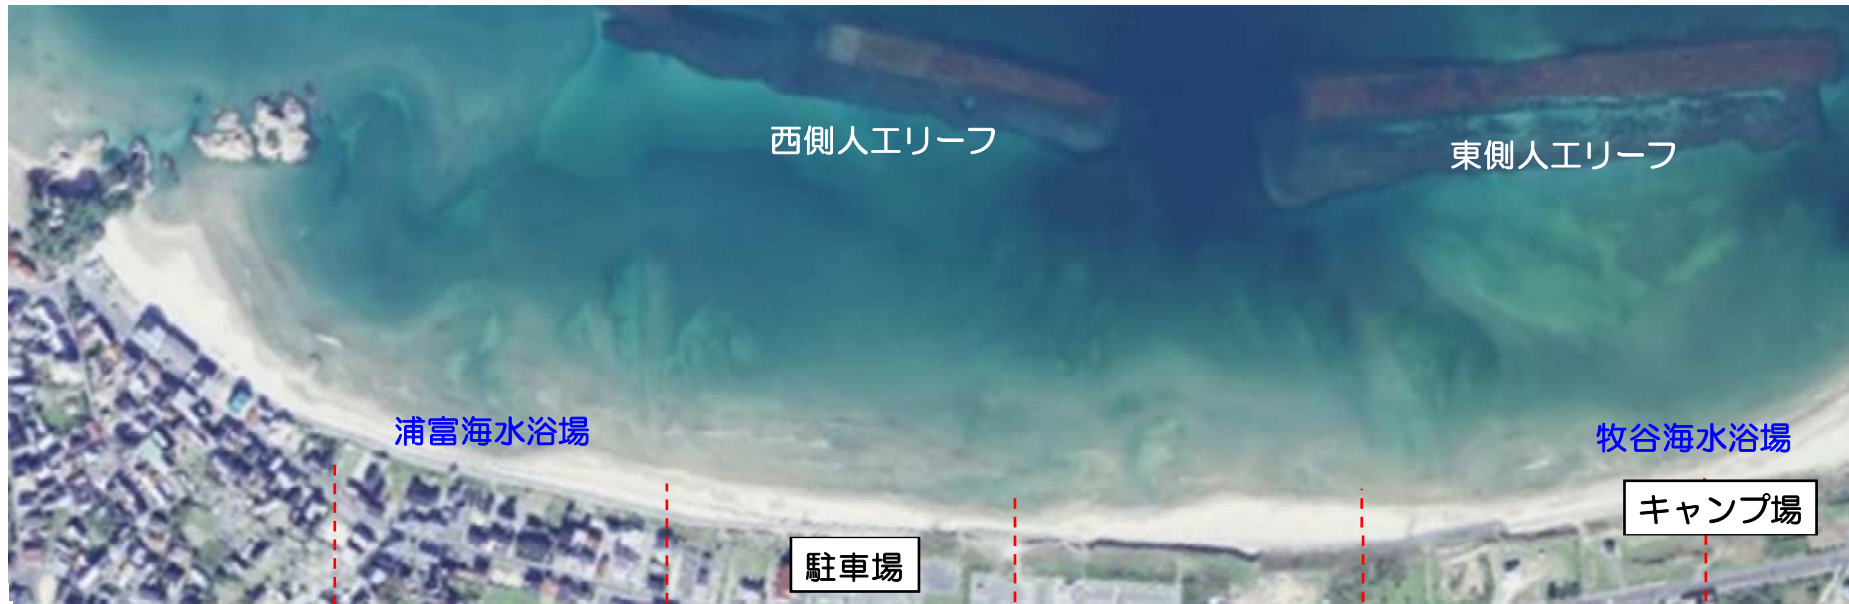
②岩美海岸(浦富地区) 【目安とする浜幅分析】

長期的な変化 (H13→R2)	人工リーフ未整備部において侵食傾向(整備部は堆積傾向)。リーフ開口部の局所洗掘はやや緩和。
過年度の対策 (H13～R1)	人工リーフ整備(H29年度L=53m、H30年度L=25m整備、R1年度 L=16m整備)、サンドリサイクル、サンドバック(試験施工:H30)
本年度の対策 (R2)	人工リーフ整備(R2年度 L=53.35m整備)、サンドリサイクル
短期的な変化 (H31→R2)	夏季から冬季の汀線の後退はみられるものの、冬季の汀線はサンドリサイクルの効果により安定傾向。近年は人工リーフ開口部の局所洗掘についても安定している。
来年度の対策予定 (R3)	人工リーフ整備(残延長L=70m、サンドリサイクル)

- H17～R1年度 サンドリサイクル量 568,494m³(年平均37,900m³)
R1年度 28,589m³
 - H30年度は例年の養浜に加えて、浜崖対策として、サンドバックの試験施工やサンドポンプの試験施工を実施。
 - 利用(40m) … 浦富・牧谷海水浴場は目標浜幅を下回っている状況。
 - 防護(25m) … 概ね目標の25mを確保している。
- <対応方針>**
引き続きサンドリサイクルを実施し、経過観察を行う。
海水浴場については、海水浴時期の浜幅を注視する。

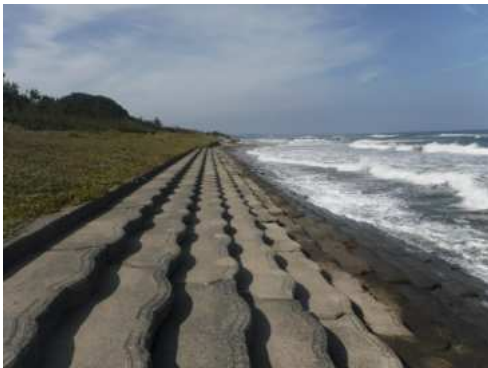
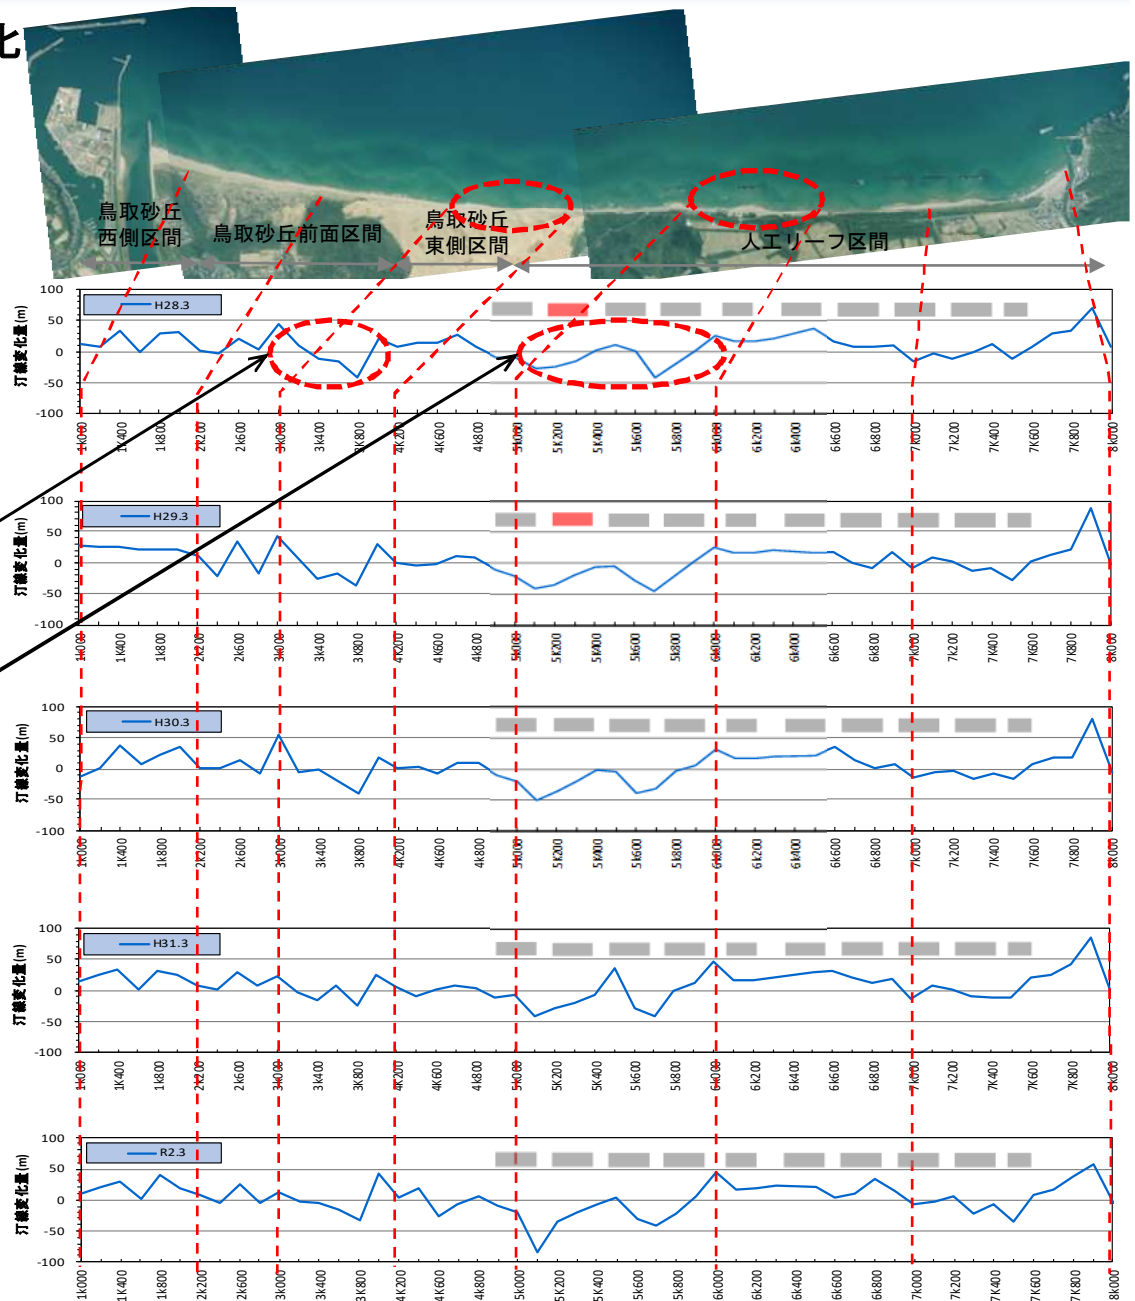
③千代川右岸【評価分析】

○サンドリサイクル開始以後の汀線経年変化

H18年を基準とすると、鳥取砂丘前面東と人工リーフ西端で局所的に後退しているが、サンドリサイクルにより、汀線状況は落ち着いている。

鳥取砂丘前面東が局所的に後退傾向。

【リーフ西端】
一連の人工リーフ設置領域の西端部のみ局所的に後退傾向。

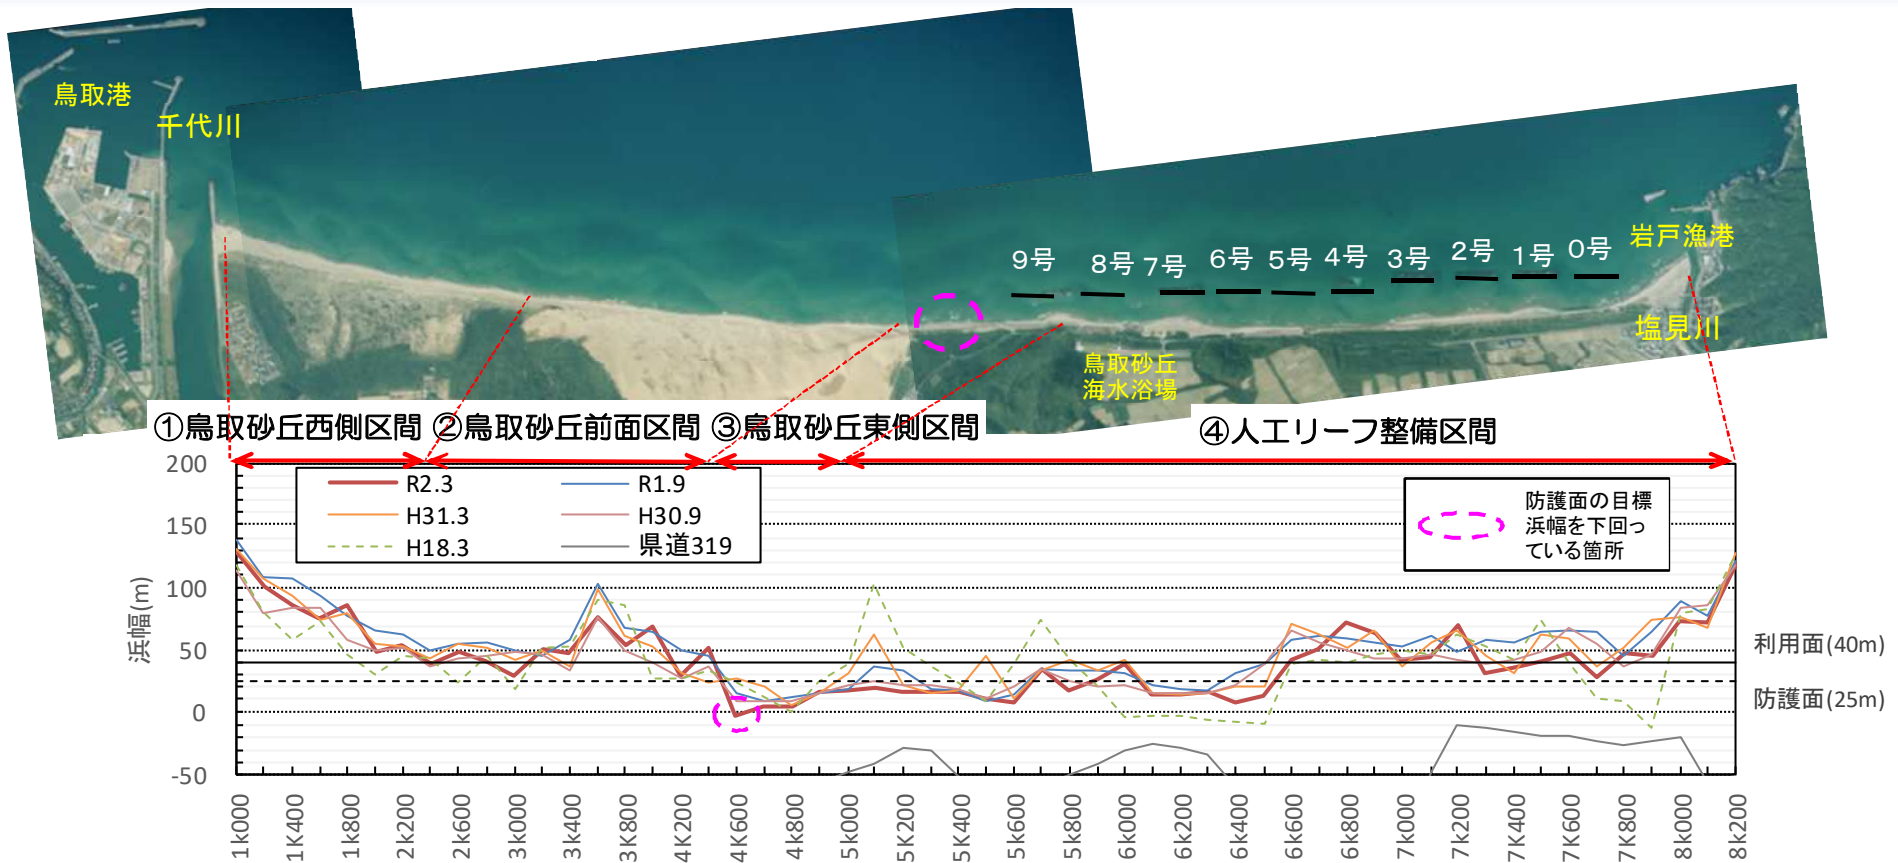
③千代川右岸 【目安とする浜幅分析】

①鳥取砂丘西側区間	②鳥取砂丘前面区間	③鳥取砂丘東側区間	④人工リーフ整備区間
長期的な変化 (H18→R2)	安定傾向	西側侵食傾向	西側侵食傾向	全体的に安定傾向 リーフ未整備箇所・西端は侵食傾向
過年度の対策 (H18～R1)	—	サンドリサイクル	H22～23年度 駈馳山BP サンドリサイクル 人工リーフ整備	サンドリサイクル 人工リーフ整備
本年度の対策 (R2)	—	サンドリサイクル	サンドリサイクル	サンドリサイクル
短期的な変化 (H31→R2)	概ね安定傾向	概ね安定傾向	西側は一時的な後退が見られるが、 東側は概ね安定傾向	概ね安定傾向
来年度の対策予定 (R3)	—	サンドリサイクル	サンドリサイクル	サンドリサイクル

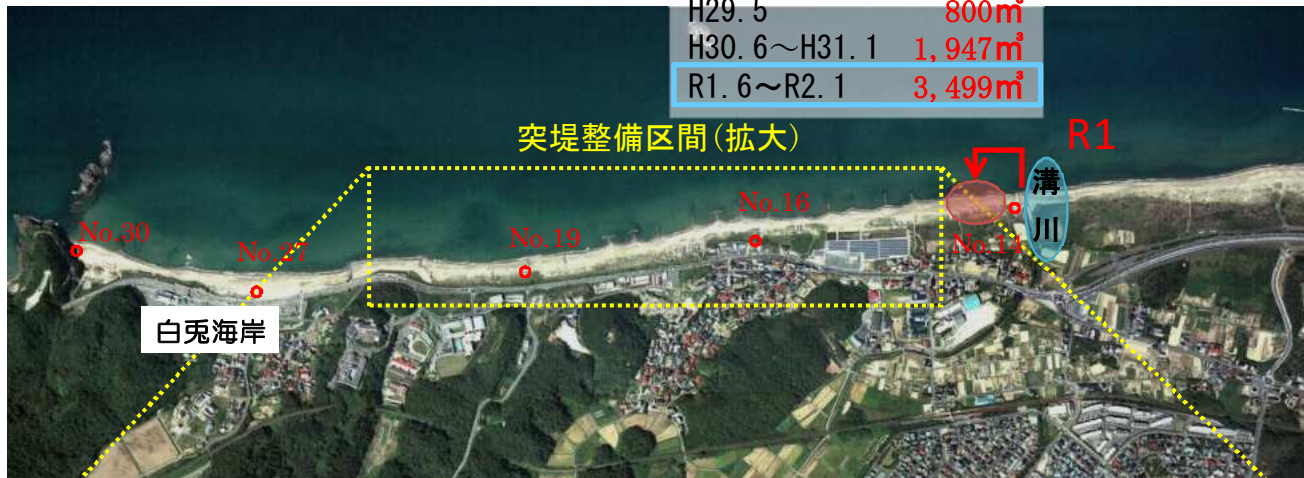
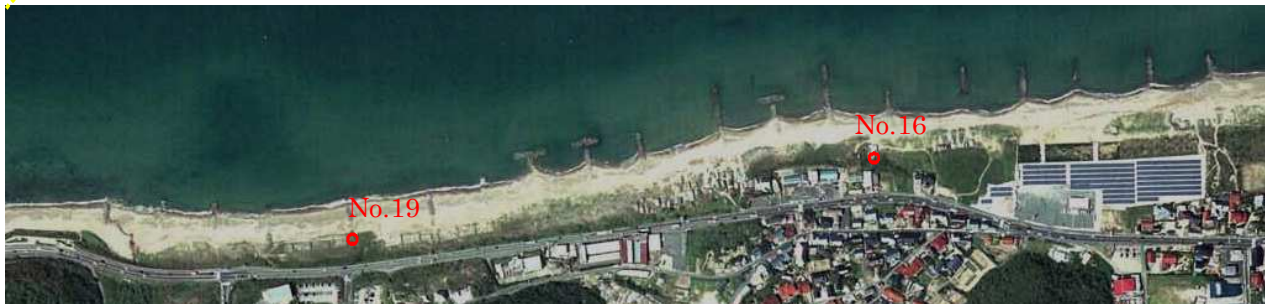
④千代川左岸 【サンドリサイクル実績】

H28. 6	1,100㎡
H29. 5	800㎡
H30. 6~H31. 1	1,947㎡
R1. 6~R2. 1	3,499㎡

- H25年12月、28年4月に浜崖発生。
 - H29年度より、鳥取港の浚渫土の養浜を実施。
H30年度も鳥取港に堆積した土砂の養浜を実施。
 - 利用(40m) …… 夏季は利用面での浜幅を概ね確保。
 - 防護(25m) …… 浜幅は確保できている。
- <対応方針>**
引き続きサンドリサイクルを実施し、経過観察を行う。
海水浴場については、海水浴時期の浜幅を注視する。

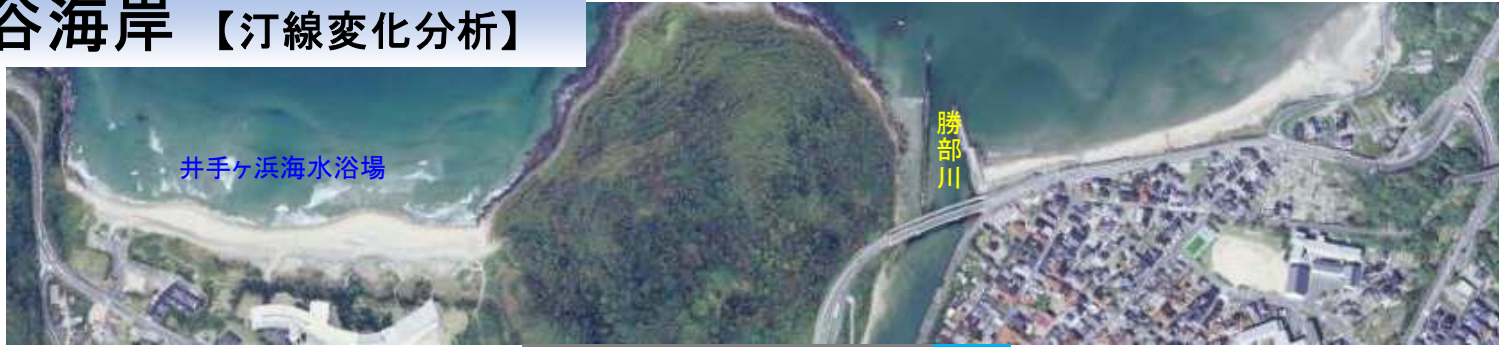
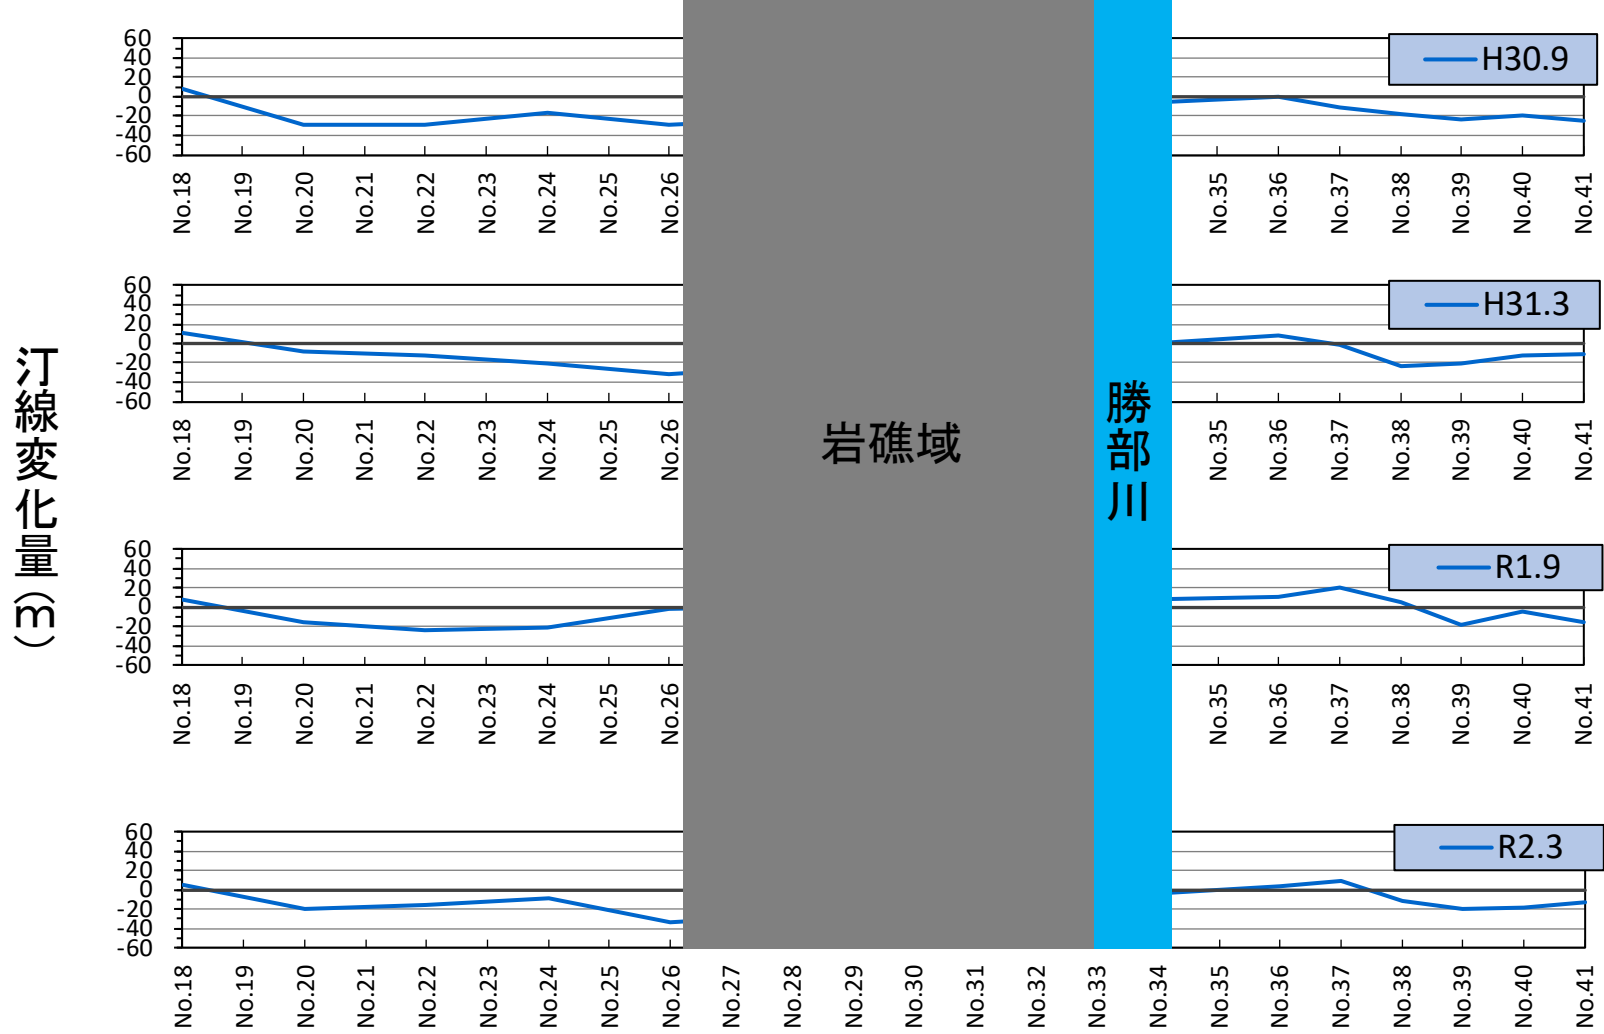
⑥青谷海岸【汀線変化分析】

※H16年9月からの変化量を示す
