## 1.2 岩美海岸（陸上地区）

## 1.2.1 概要

岩美海岸（陸上地区）における、令和3（2021）年5月7日に撮影した斜め写真を図1.2.1に整理した。

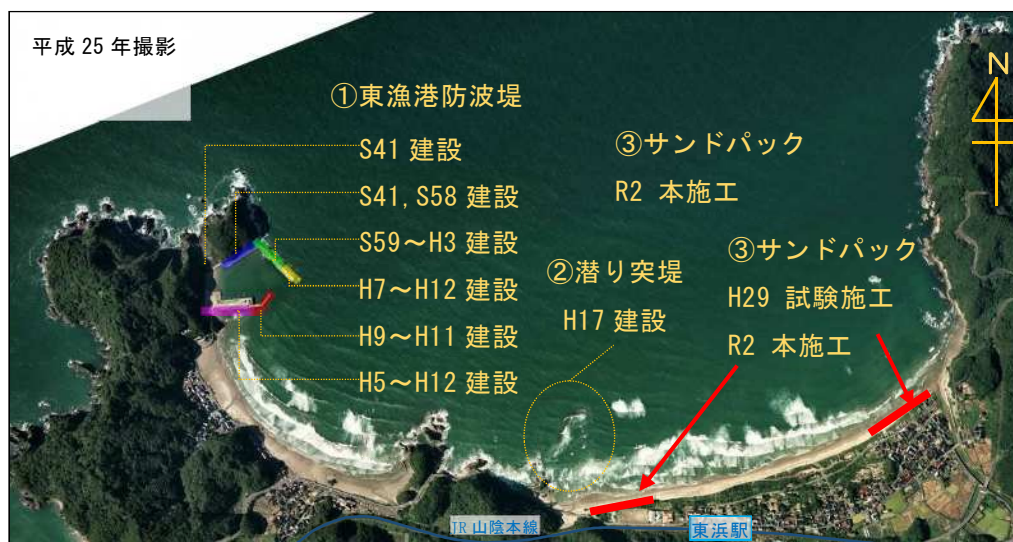
図 1.2.2 陸上地区における施設整備状況

岩美海岸（陸上地区）における、これまでの施設整備状況を図 1.2.2 に示す。

## ①東漁港防波堤

- ・整備時期 平成 12（2000）年

## ②潜り突堤（災害復旧）

- ・整備 平成 17（2005）年 11 月
- ・施設延長 200m 施設天端幅 10.2m

## ③サンドバック

- ・試験施工 平成 29（2017）年、本施工 令和 2（2020）年

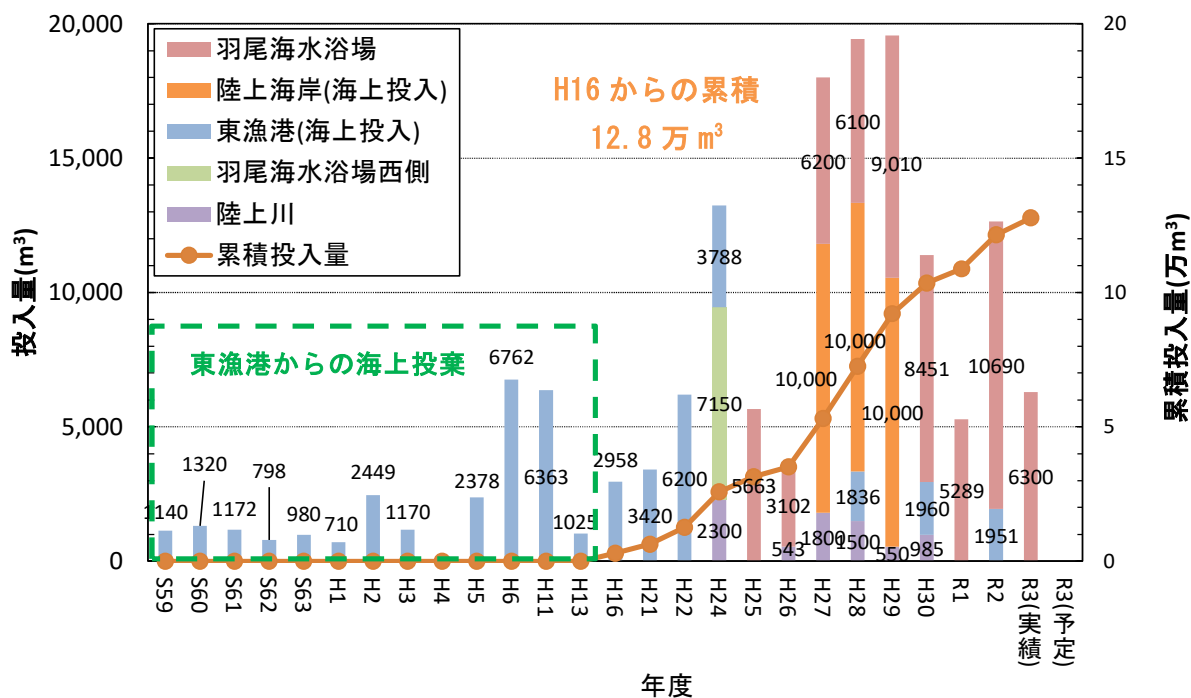
図 1.2.5(1) 岩美海岸（陸上地区）における土砂投入状況

岩美海岸（陸上地区）における土砂投入状況を図 1.2.5 に示す。

岩美海岸（陸上地区）では、羽尾地区から土砂を採取し、潜り突堤の東側及び陸上川左岸側付近に土砂が投入されている。近年では、平成 30（2018）年に 11,396m<sup>3</sup>、令和元（2019）年に 5,289m<sup>3</sup>、令和 2（2020）年度に 12,641m<sup>3</sup>の土砂投入が行われている。平成 16（2004）年度から令和 3 年 11 月までに、累積 12.8 万 m<sup>3</sup>の土砂投入が行われている。

※実績は令和 3 年 11 月 8 日現在

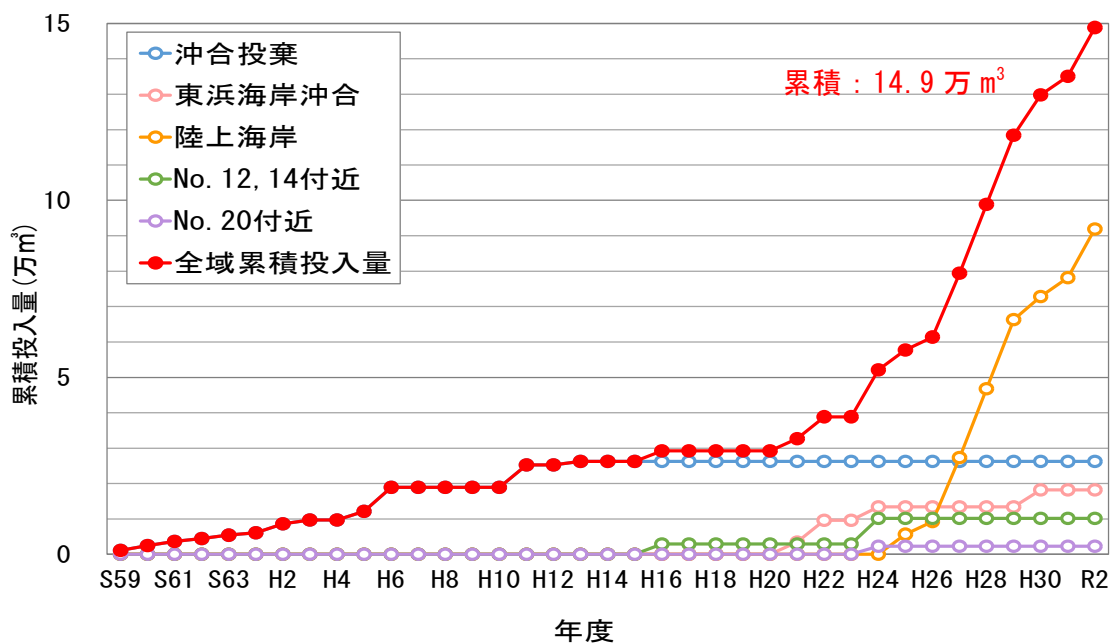
図 1.2.5(2) 採取場所別の累積採取土砂量（上図）と投入場所別の累積投入土砂量（下図）

採取場所別累積採取量

投入場所別累積投入量

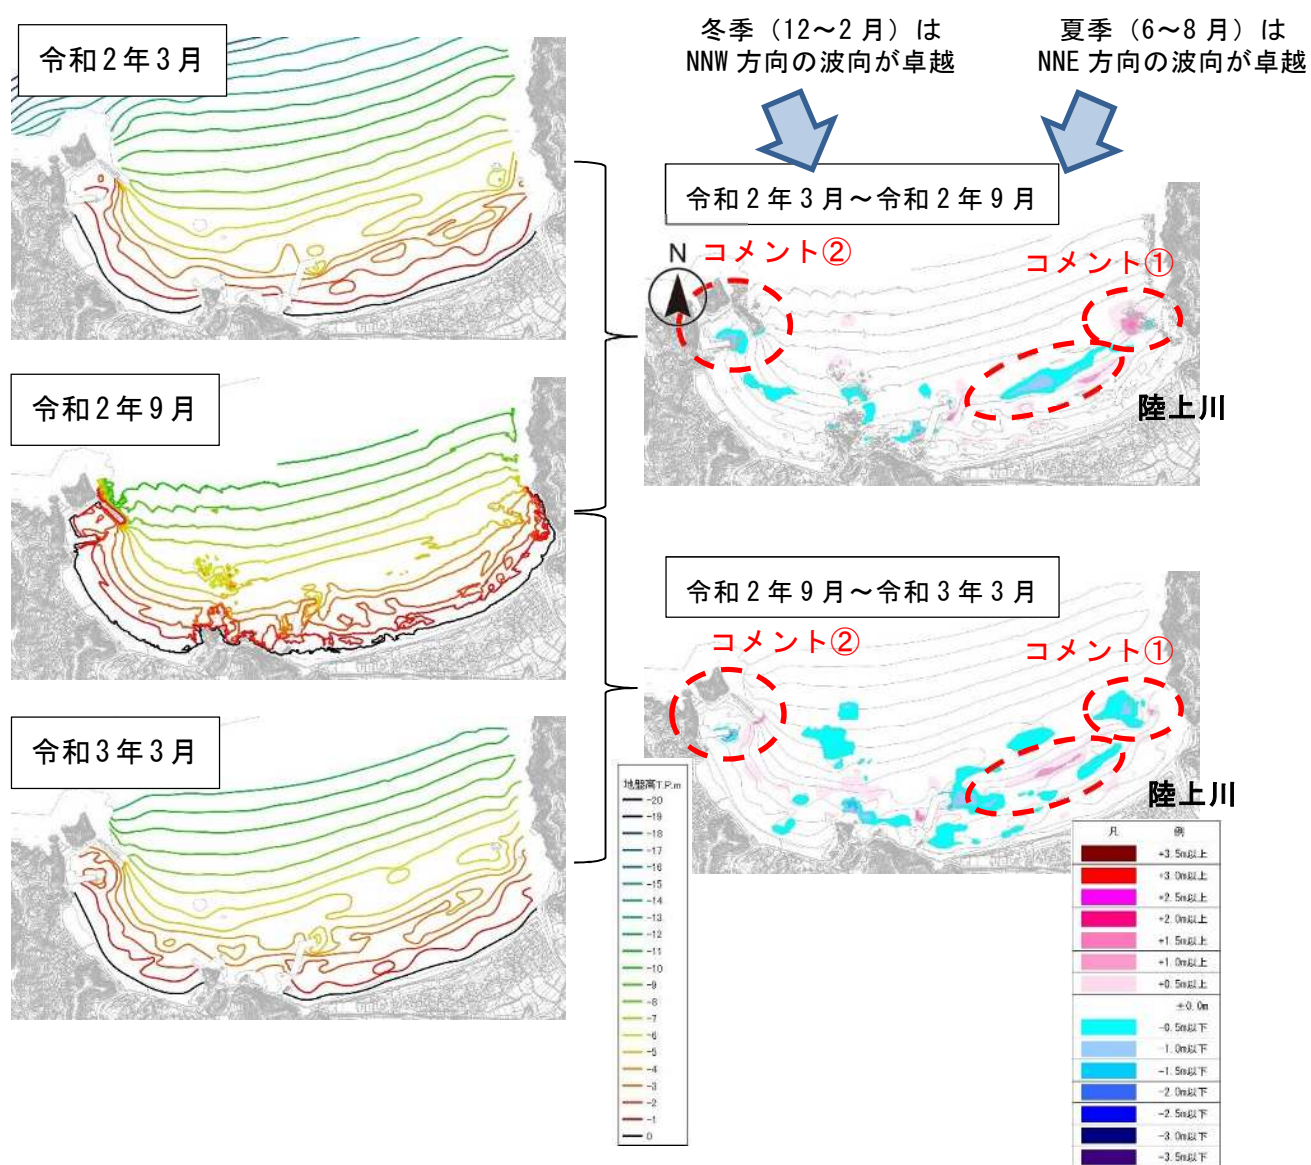
図 1.2.6 令和2年3月、9月及び令和3年3月の等深線と測量期間毎の水深変化図

直近3回分の測量における等深線図と測量期間毎の水深差高図を図1.2.6に示す。

- ・ 令和2年3月～令和2年9月にかけて、陸上川の沖合（水深5～6m）で土砂が堆積しており、その西側では侵食がみられる。令和2年9月～令和3年3月にかけては、堆積域と侵食域が逆転しており、季節毎に堆積と侵食を繰り返していると考えられる（コメント①）。
- ・ 令和2年3月～令和2年9月にかけて、東漁港の港口付近では、漁港内堆積土砂の浚渫により侵食している。令和2年9月～令和3年3月では、港口前面に堆積域が出現しており、浚渫後およそ数ヶ月で再び堆積の生じる場所であることが分かる（コメント②）。

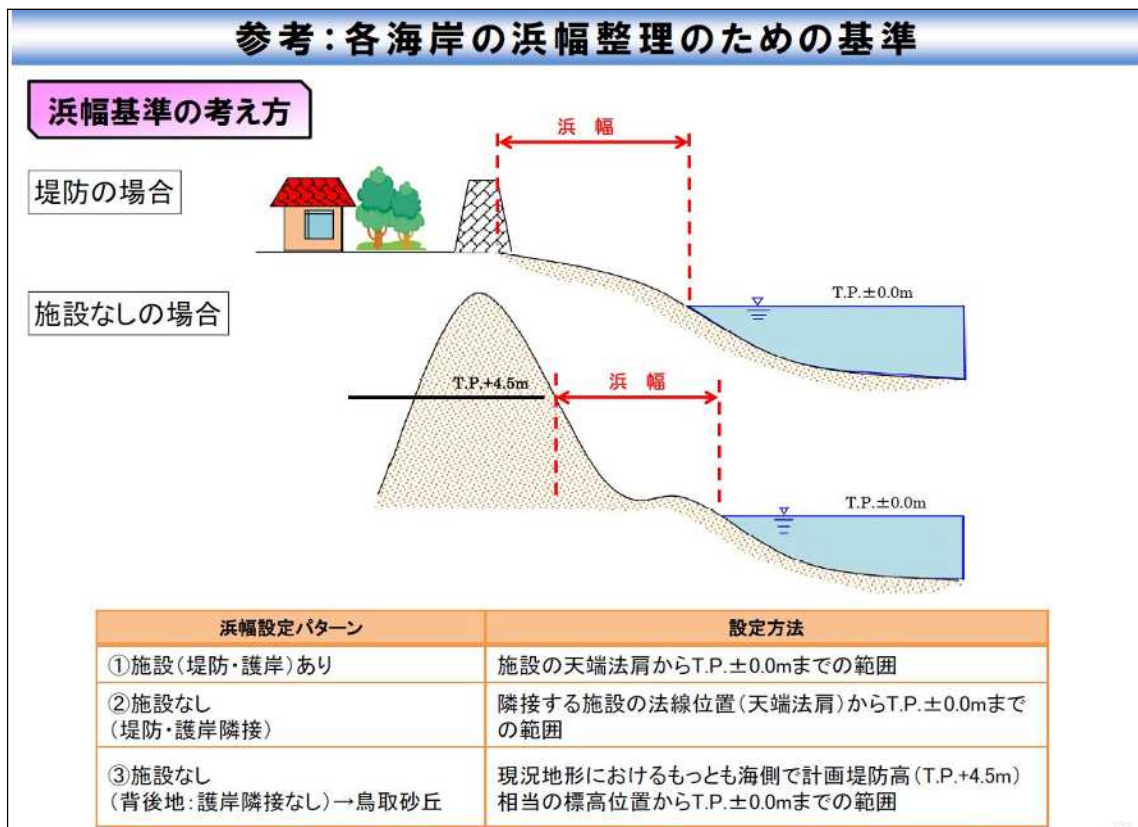
図 1.2.10 浜幅基準の考え方

各海岸の浜幅は、図 1.2.10 に示す浜幅基準の考え方にに基づき分析を行った。

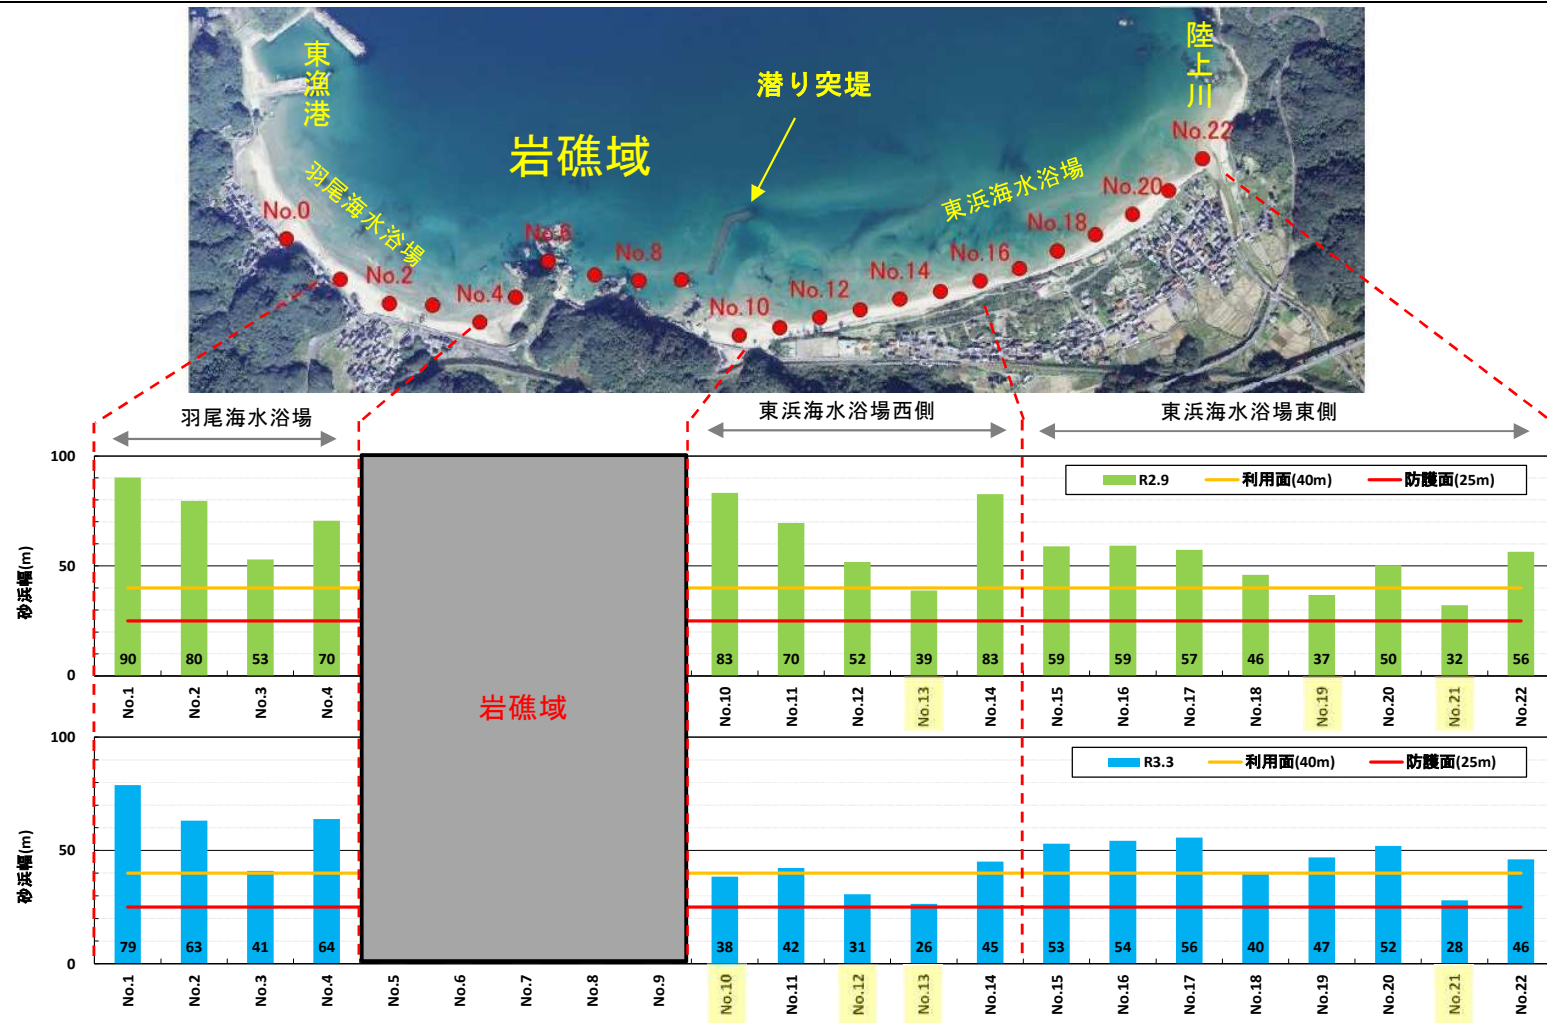
図 1.2.11 岩美海岸（陸上地区）における利用面、防護面の目安とする浜幅との比較

令和 2 (2020) 年度に実施された測量データを用いて算出した浜幅と利用面 (40m)、防護面 (25m) の目安となる浜幅を図 1.2.11 に示す。また、地区ごとの最大・最小・平均砂浜幅の変化を表 1.2.3 に示す。

- ・ 令和 2 年 9 月測量では、全域で防護面の目標浜幅 (25m) を上回っている。東浜海水浴場の No.13、No.19、No.21 において、利用面の目標浜幅 (40m) を下回っている。
- ・ 令和 3 年 3 月測量では、全域で防護面の目標浜幅 (25m) を上回っている。羽尾海水浴場では利用面の目標浜幅 (25m) を上回っているが、東浜海水浴場の西側 (No.10、No.12、No.13) 及び東側 (No.21) では、利用面の目標浜幅 (40m) を下回っている。

※赤ハッチ：防護面の目標浜幅 25m 以下、黄色ハッチ：利用面の目標浜幅 40m 以下
