鳥取県藻場造成

アクションプログラムⅢ

令和4年6月

鳥取県農林水産部水産振興局水産振興課

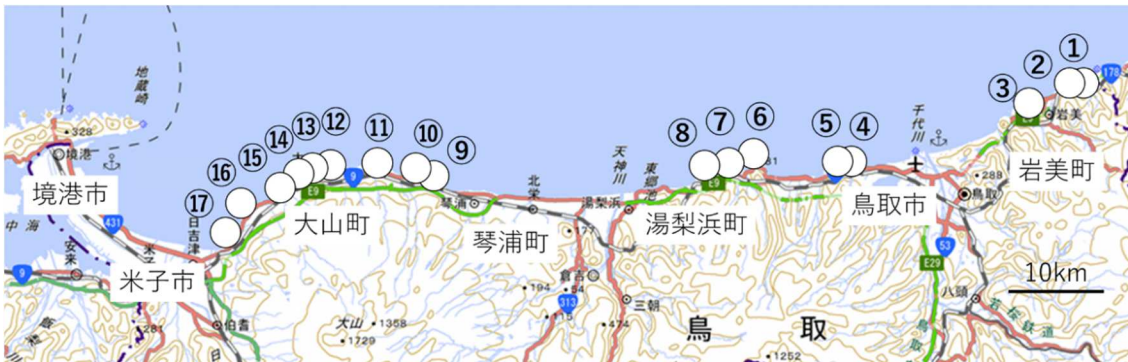
図 1 調査地点

調査は平成 11 年と平成 24 年～26 年と平成 30 年～令和 2 年の 4 月から 6 月に全 17 地点の調査ラインで海藻の被度と種類、ムラサキウニの分布密度等を把握した（図 1）。海藻の被度は、石灰藻を除く海藻・海草を対象とし、5 段階の階級に分類した（表 1）。

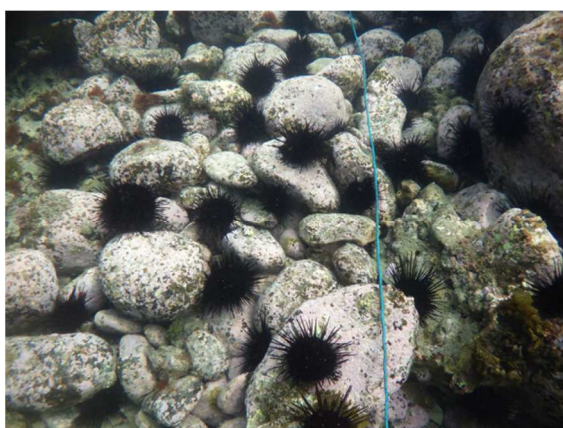
写真 1 高密度に分布するムラサキウニ
(令和 2 年 5 月、赤碕・三軒屋)

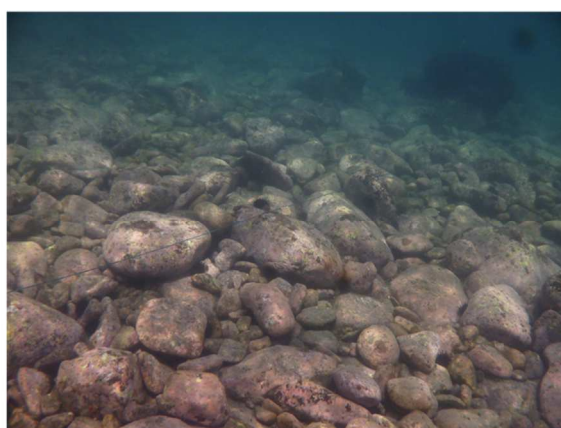
写真 2 ムラサキウニが高密度分布で確認された磯焼けに近い海底の様子
(令和 2 年 5 月、赤碕・三軒屋)

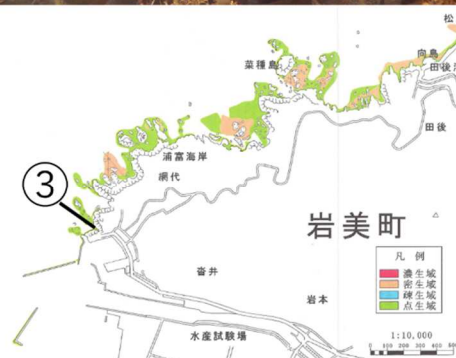
網代地区における平成11年磯場分布調査時の海藻の分布状況と調査地点及び調査ライン（図中の丸数字及び黒線）

被度階級は、平成 11 年に 1 だったが、平成 24 年には 3 へと増加し、平成 30 年も 3 だった。水深 2m 付近ではアラメが優先して確認された（写真③-1）。水深 3m 以深では、ワカメとホンダワラ類が多く確認された（写真③-2）。ホンダワラ類では、アカモク、ノコギリモク、エンドウモク、ヤナギモク等複数の種が確認された（写真③-3）。

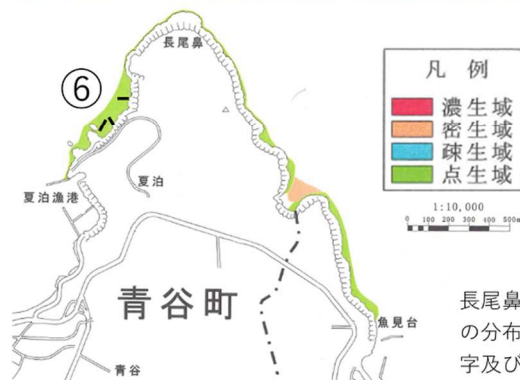
長尾鼻地区における平成11年磯場分布調査時の海藻の分布状況と調査地点及び調査ライン（図中の丸数字及び黒線）

被度階級は、平成 11 年に 1 と低かったが、平成 25 年に 2～4、令和元年には 3～4 へと増加した。藻場の構成種は、ワカメ、ホンダワラ類ではミヤベモク、ノコギリモクの割合が高かった。特にワカメは、広い範囲で繁茂していた（写真⑥-1）。また、アミジグサ類やテングサ類等の小型海藻も多く確認された（写真⑥-2）。

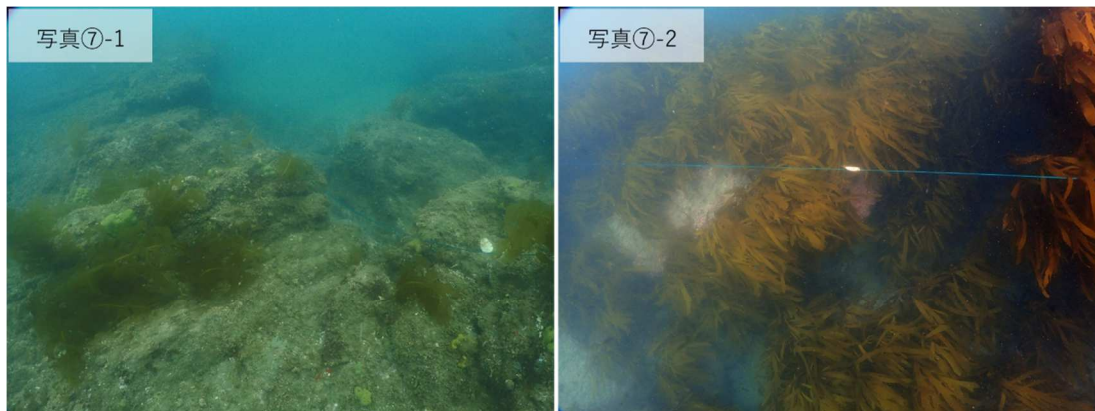
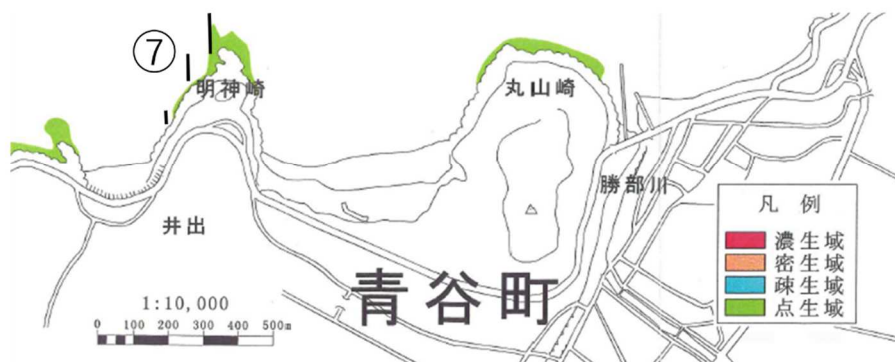
被度階級は、平成 11 年に 0～1 だったが、平成 26 年には 2～4 へ増加した。しかし、令和 2 年には減少し、1～3 となった。被度階級の減少は、砂の堆積によるもので、水深 5m 以深ではワカメがまばらに点在する程度であった（写真⑦-1）。一方、潮通しの良い明神崎の先端周辺の水深 3m 付近では、漁業者等が移植したアラメ種苗から広がった大規模な群落を確認された（写真⑦-2）。

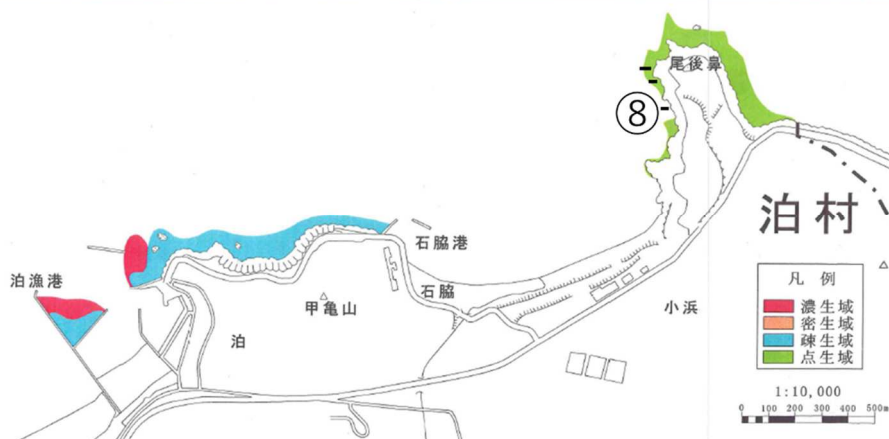
被度階級は、平成11年に1だったが、平成24年には3～4に増加し、再び令和2年には1～2に減少した。全体的に大型の海藻は少なかったが、尾後鼻の付け根に近い調査ラインではワカメやミヤベモクが確認された（写真⑧-1, 2）。大型海藻の少ない尾後鼻の先端に近い調査ラインでは、1㎡あたり13個体のムラサキウニが確認された箇所があり、被度階級の減少は食害によるものと考えられた。また、どの調査ラインにおいても石灰藻（特に有節サンゴモ）が多く確認された。

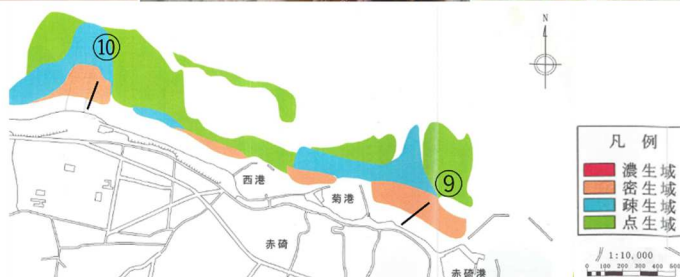
被度階級は、平成 11 年に 3 だったが、平成 24 年には 1～2 に減少し、平成 30 年も 1～2 だった。調査ライン上には、サザエ礁があり、そのサザエ礁より陸側の浅場では、小型の緑藻や褐藻類が多く確認された（写真⑨-1）。サザエ礁より沖側では、石灰藻が多くなり（写真⑨-4）、ワカメとアカモクが点在する程度であった（写真⑨-2, 3）。周辺には、1 m²あたり 15 個体のムラサキウニが確認され（写真⑨-5、黄色丸印）、被度が低い要因としてウニ類による食害が考えられた。

被度階級は、平成 11 年に 3 だったが、平成 24 年には 2 に減少し、平成 30 年には 2～3 となった。水深 1m 以浅の場所ではアカモクが繁茂していたが（写真⑩-1）、水深が深くなるにつれて海藻は減り、ワカメ及びミヤベモクやノコギリモク等のホンダワラ類が点在する程度であった（写真⑩-2）。転石のすき間には、1 m²あたり 2～8 個体のムラサキウニが確認された（写真⑩-3）。

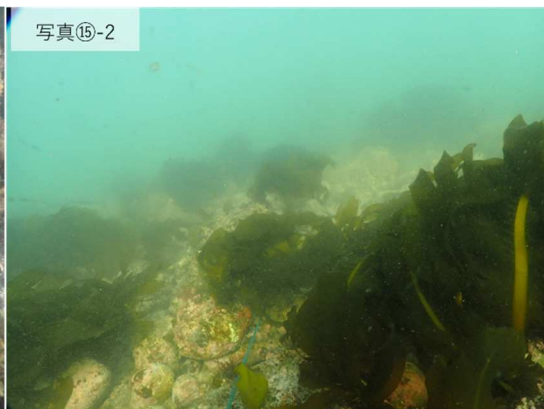
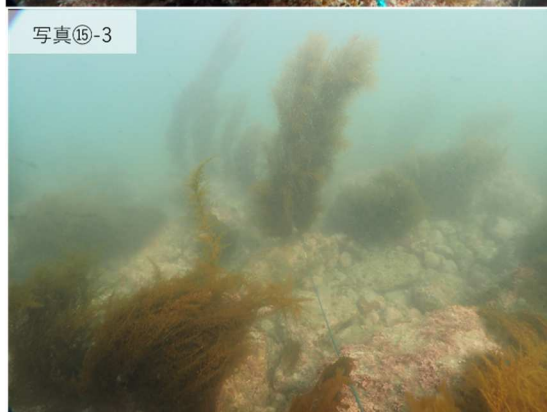
被度階級は、平成 11 年に 4 だったが、一部海藻の減少が見られ、令和 2 年には 3～4 となった。水深 1m 以浅では、紅藻のテングサ類が多く確認された（写真⑮-1）。水深 1m 以深では、ワカメやアカモク、ノコギリモク、ミヤベモク等のホンダワラ類が確認された（写真⑮-2、3）。

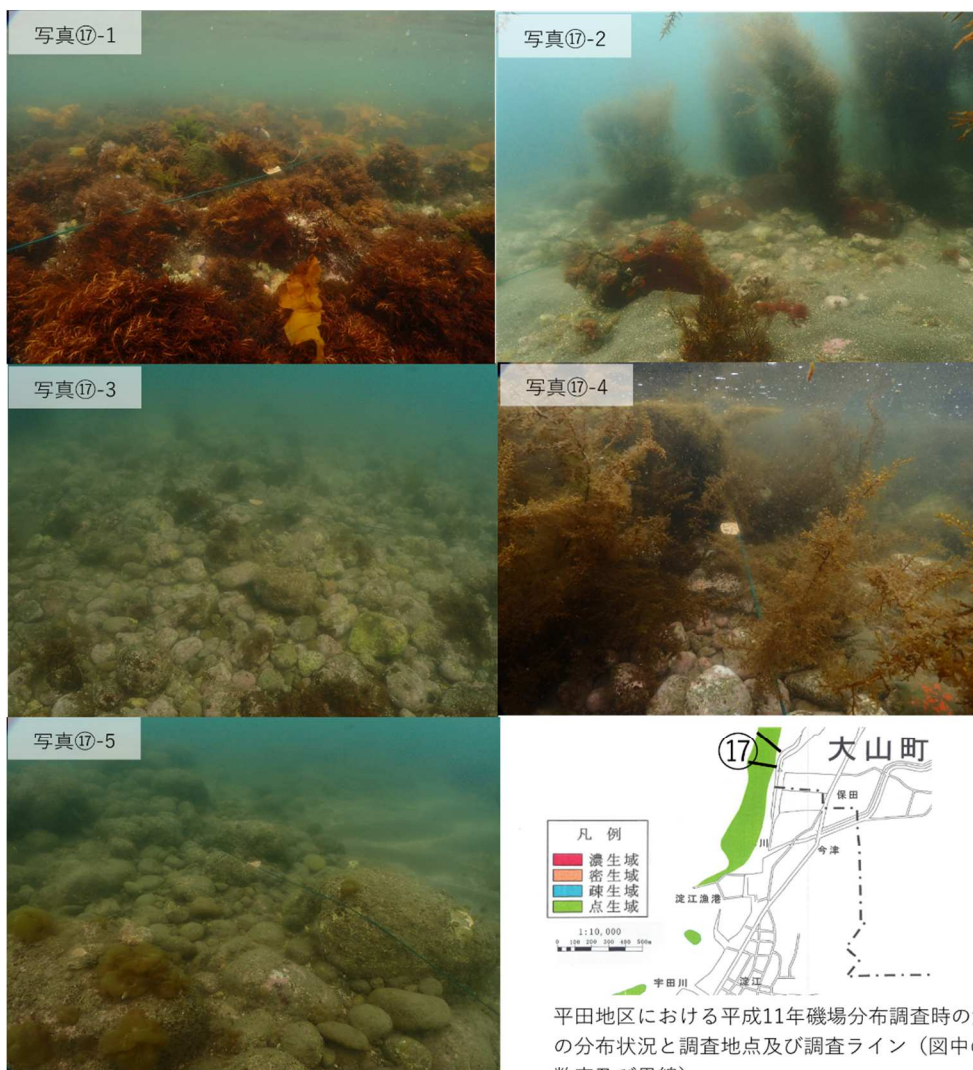
被度階級は、平成 11 年の 1 から増加し、平成 26 年に 3 となったが、令和 2 年には再び減少し、2 となった。北側の調査ラインの水深 1m 付近では、ワカメや小型の紅藻および褐藻類が多く確認され、海底面がほとんど見えない状態だった（写真⑰-1）。特にテングサ類等の紅藻は、ほかの地区に比べて多く確認された。一方で、水深 1m 以深では、ワカメ、アカモクが点在する程度であった（写真⑰-2,3）。西側の調査ラインでは、水深 1m 以浅でワカメやミヤベモク、小型の紅藻類や褐藻類が確認されたが（写真⑰-4）、水深 3m 以深では、転石上に砂泥が堆積し、海藻はほとんど確認されなかった（写真⑰-5）。被度階級の減少は砂泥の堆積によるものと考えられた。
