北条川放水路における河口閉塞対策検討状況(報告)

鳥取県 中部総合事務所 県土整備局 計画調査課

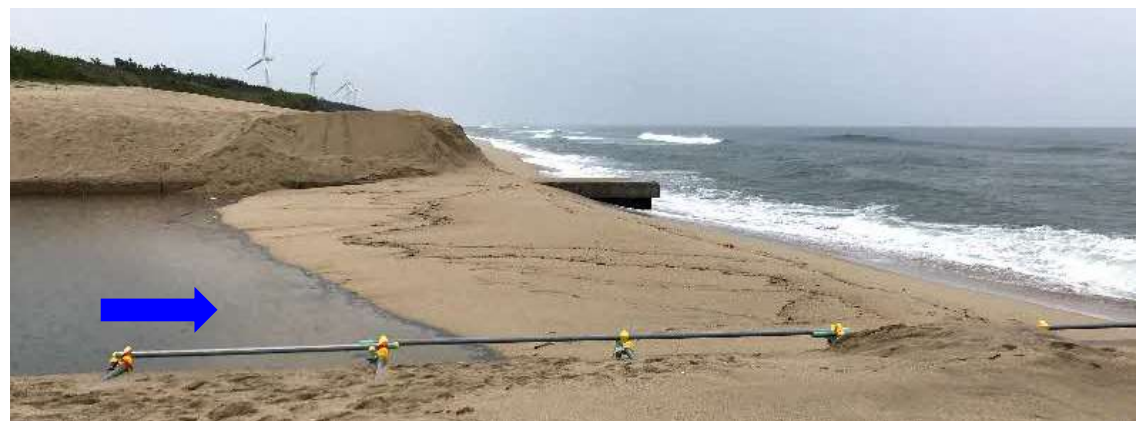
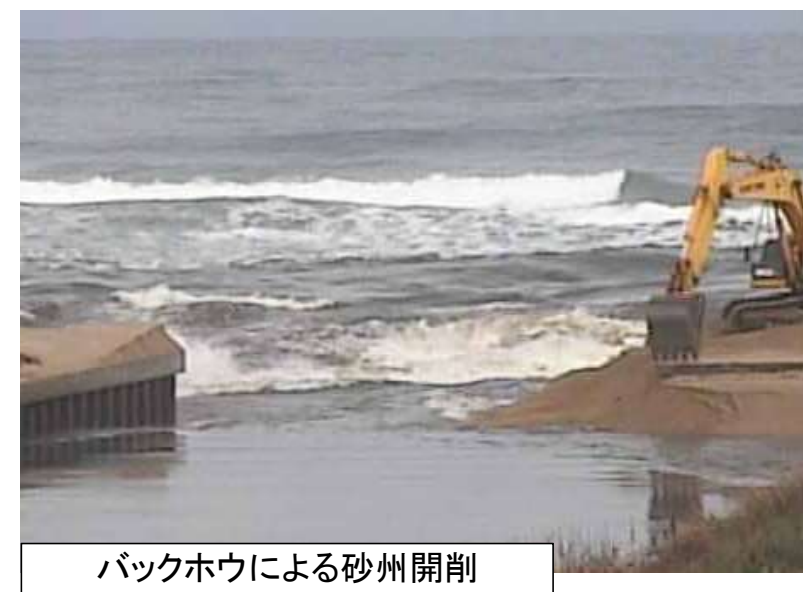
北条川放水路に関連する構造物(分水堰・浜川水路橋・人工リーフ)

<人工リーフ(潜堤)>

- 放水路河口の右岸側に設置済
- 波浪低減効果があり、人工リーフの背後で周辺より汀線が前進している

<浜川水路橋>

- 1k550付近(HWL=T.P.+3.64m)にある
- 水路橋は昇降式であり、桁下の高さは下降時にはT.P.+3.19m、上昇時はT.P.+4.24mである。桁下の高さは分水堰操作時の規定要因となる

<分水堰>

- 放水路への分水量をコントロールする可動式のラバー堰(天端高=T.P.+3.77m)、倒伏開始水位=T.P.+3.87m
- 台風等で大規模出水が予想される場合には、予め倒伏させる場合もある

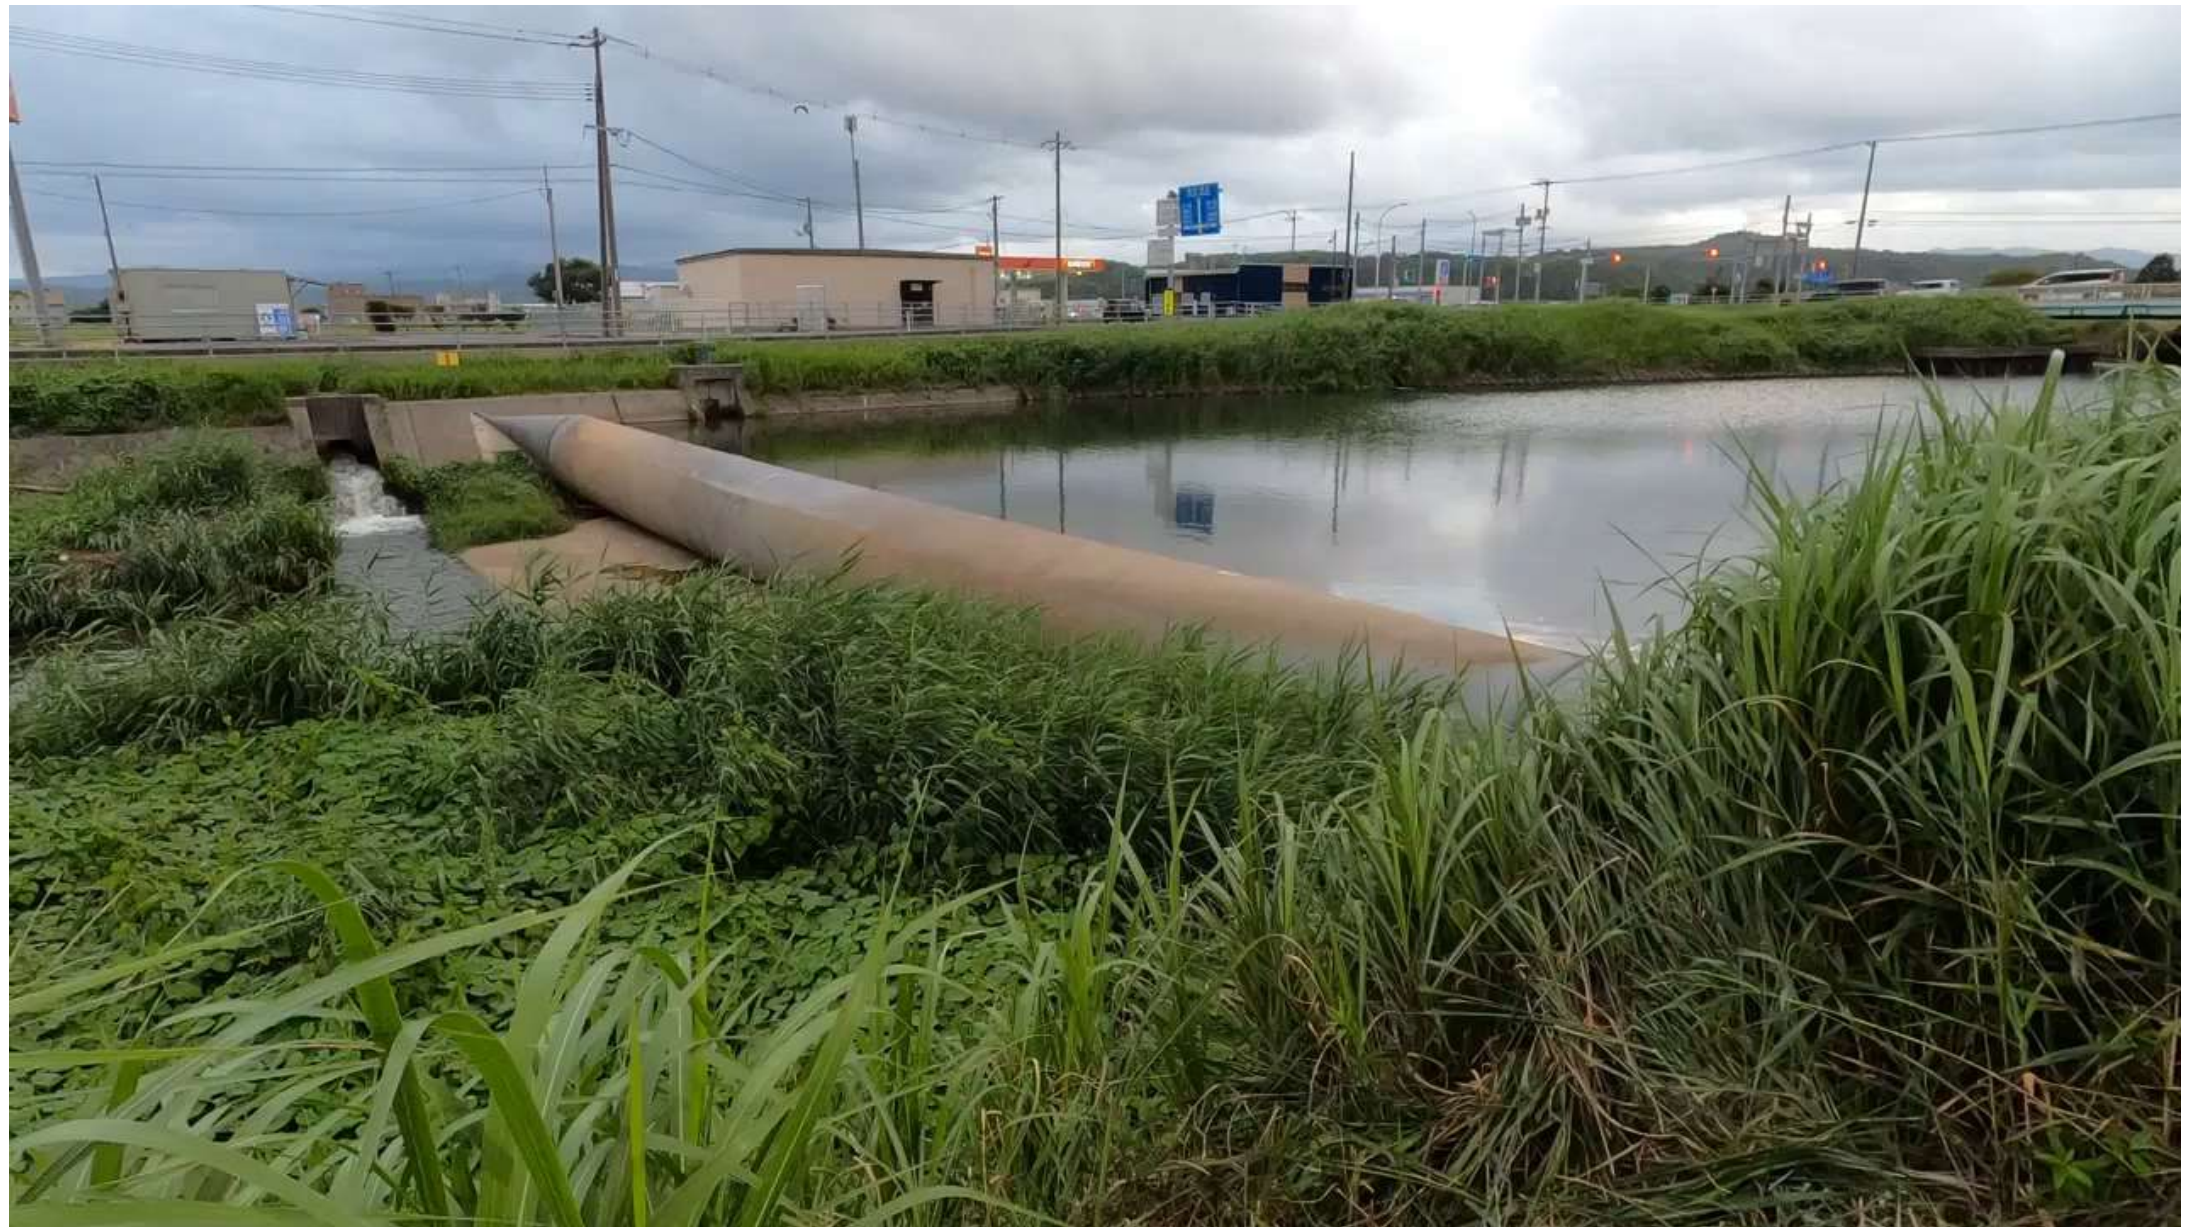
実証実験時の河口部の状況

第1回実証実験	第2回実証実験
実験前の河口写真 (CCTV画像)	 	 
実験前の河口砂州天端高	T.P.+2.20m (切欠き底はT.P.+2.03m) (砂州の一部に切欠きを設置し、放水路内水位と切欠き底部の比高差を0.2m程度とした)	T.P.+1.86m (実験前の砂州天端高がT.P.+2.1m程度であったため、砂州全体が低くなるよう整形した)
実験直前の河川内水位	T.P.+1.83m (比高差約0.2m)	T.P.+1.73m (比高差0.13m)
実験直前の分水堰水位	T.P.+3.58m	T.P.+3.48m
備考	直前に降雨があったため、上流・放水路内ともに水位が高い状態であった。 また、浜川水路橋の上昇により、 $1\text{m}^3/\text{s}$ 程度の横流入があった。	直前に降雨はなく、上流・放水路内の水位は第1回より低い状況であった。 灌漑期終了後ではあるが、 <u>上流水位確保のため佃用水樋門を全閉状態</u> としていた。

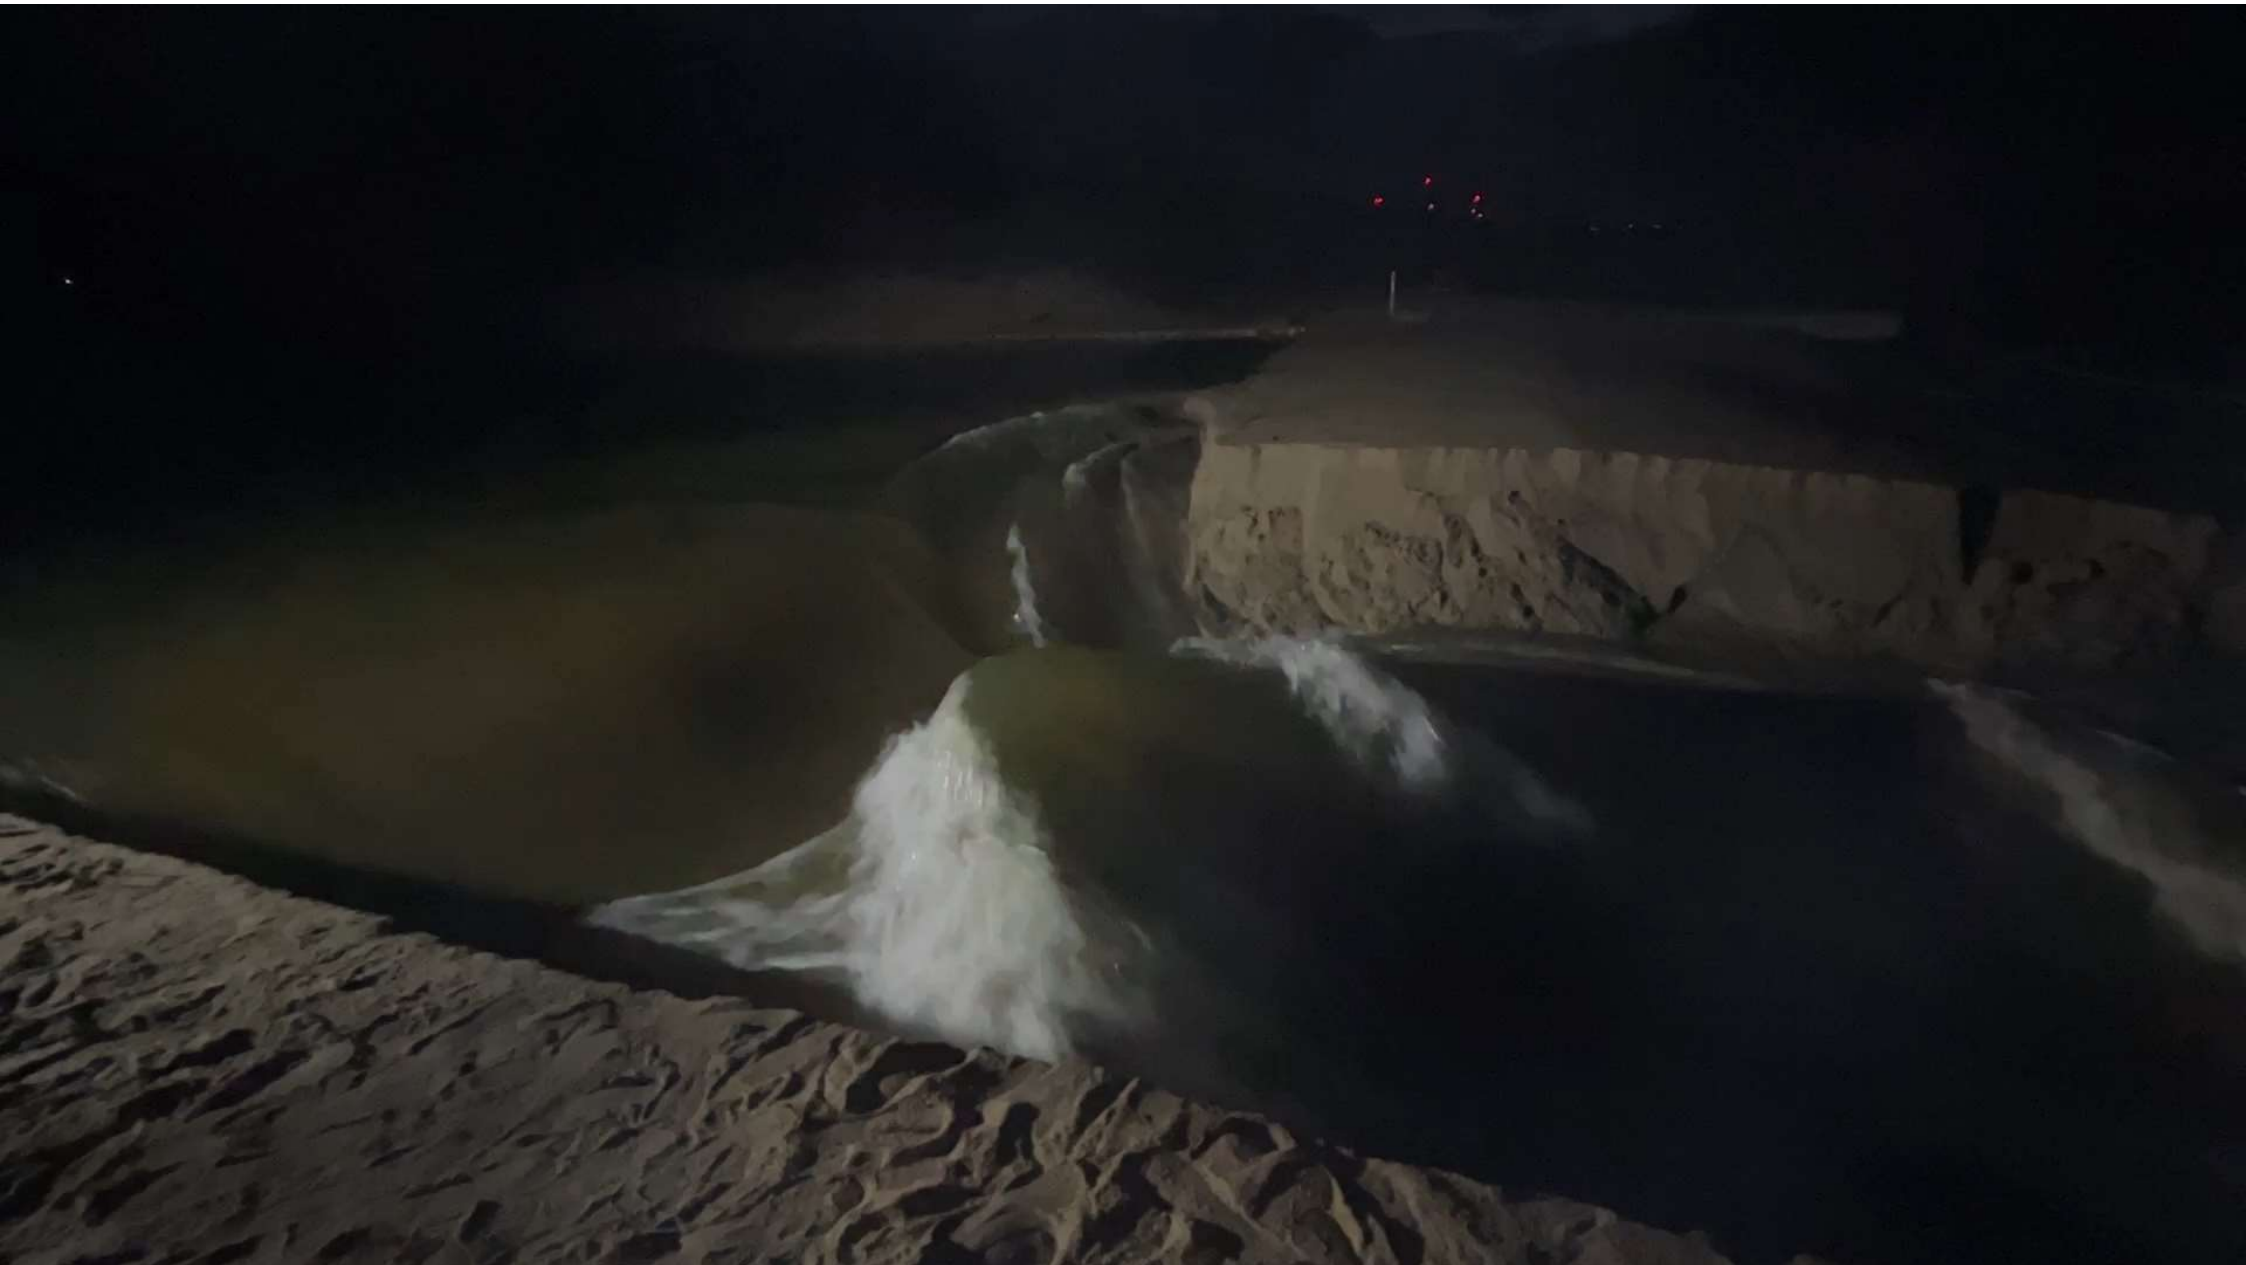
切欠き部で越流し、側方侵食で越流部の川幅が広がっている

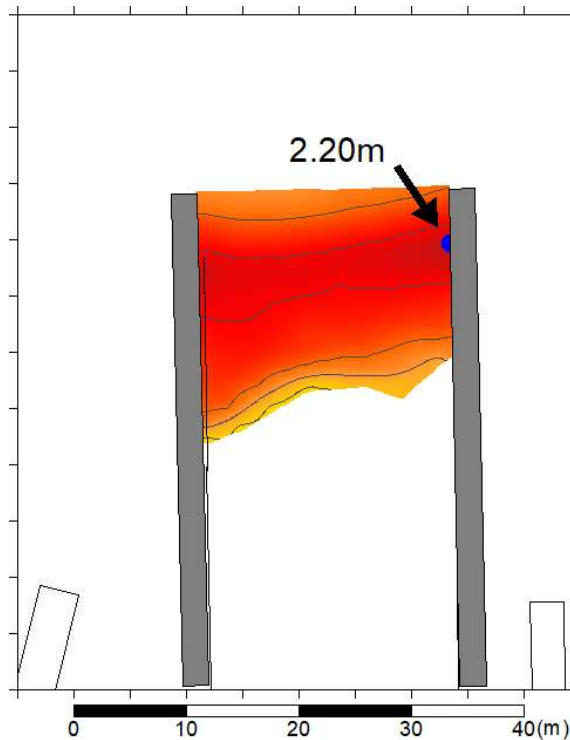
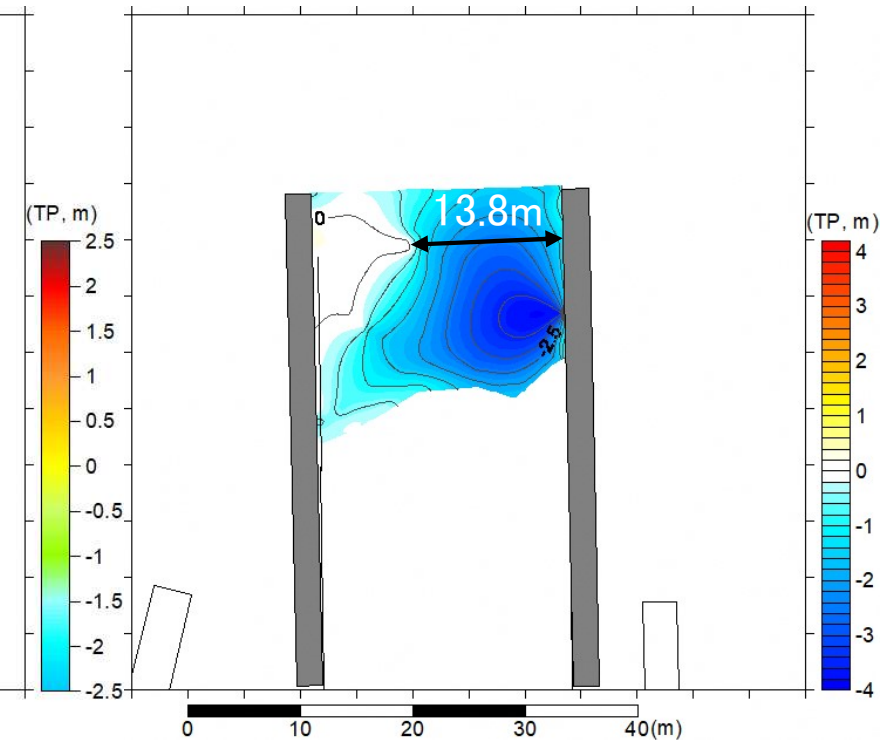
砂州フラッシュ前後の測量結果(第1回実証実験)

砂州フラッシュ前

砂州フラッシュ後

右岸側で大きく洗掘

差分

- 河口砂州は横断方向にほぼ一様な形状で形成しており、頂部の高さは導流堤の笠コン天端を超えるT.P.+2.20mであった。
- 第1回実証実験時、砂州フラッシュは右岸側で進行し、最終地形での開口幅は13.8mであった。
- 砂州フラッシュに伴う強い流れにより、河口砂州があった場所が大きく洗掘される様子が測量結果から確認された。

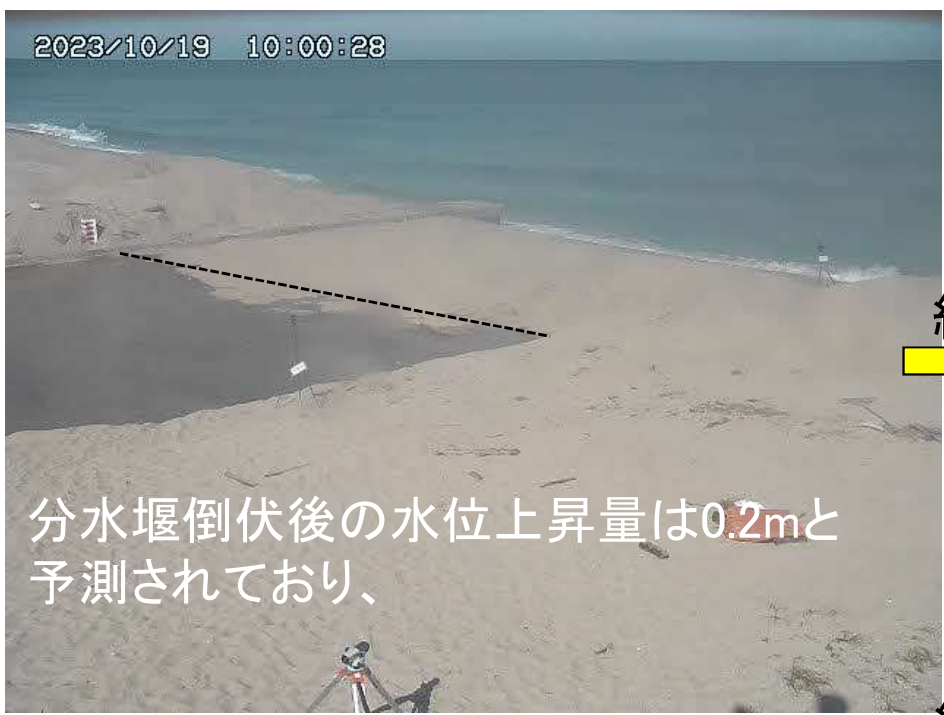
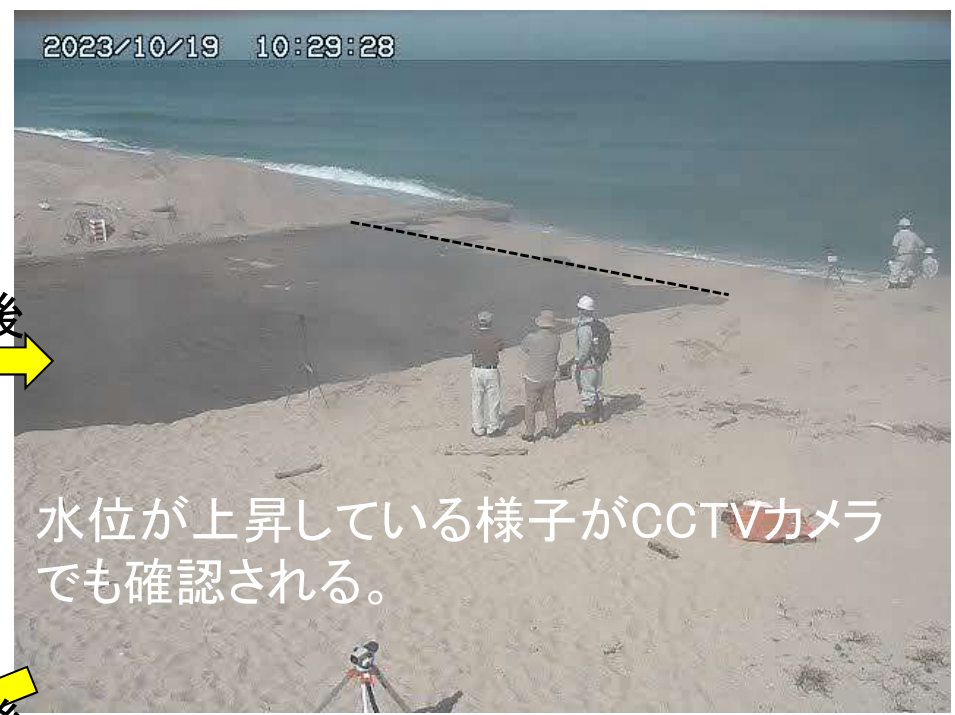
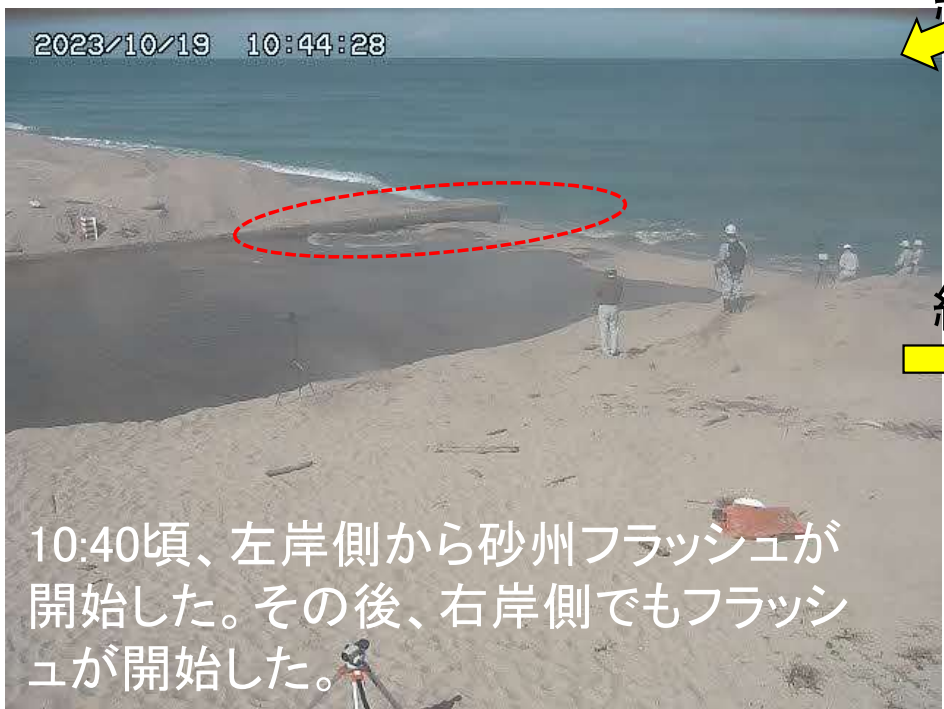
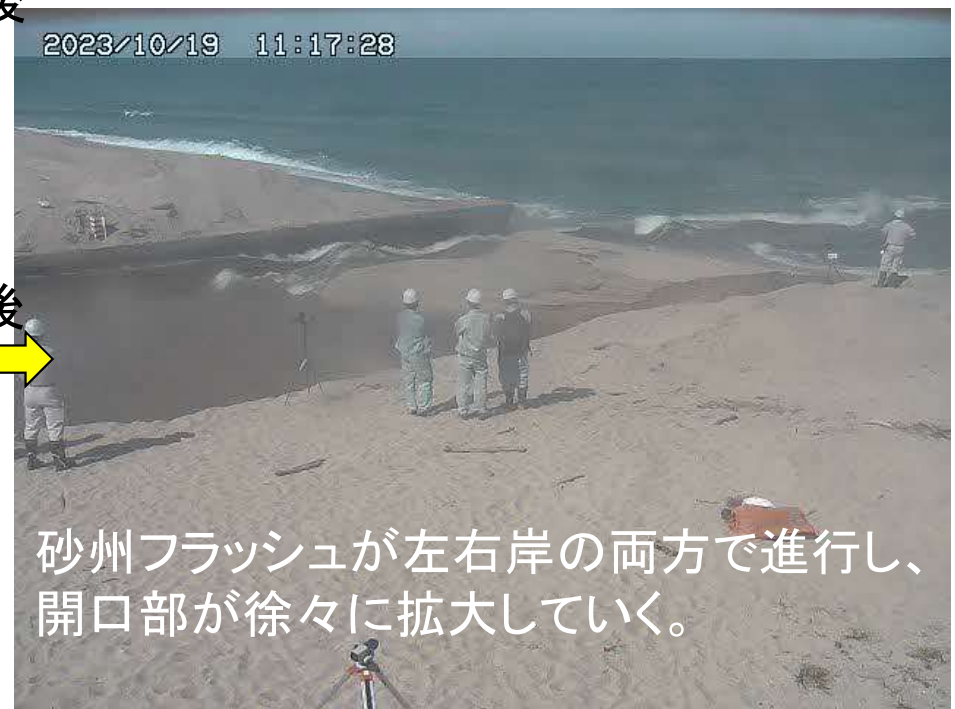
分水堰倒伏後の水位上昇量は0.2mと予測されており、

約30分後
→

水位が上昇している様子がCCTVカメラでも確認される。

約15分後
←

10:40頃、左岸側から砂州フラッシュが開始した。その後、右岸側でもフラッシュが開始した。

砂州フラッシュが左右岸の両方で進行し、開口部が徐々に拡大していく。

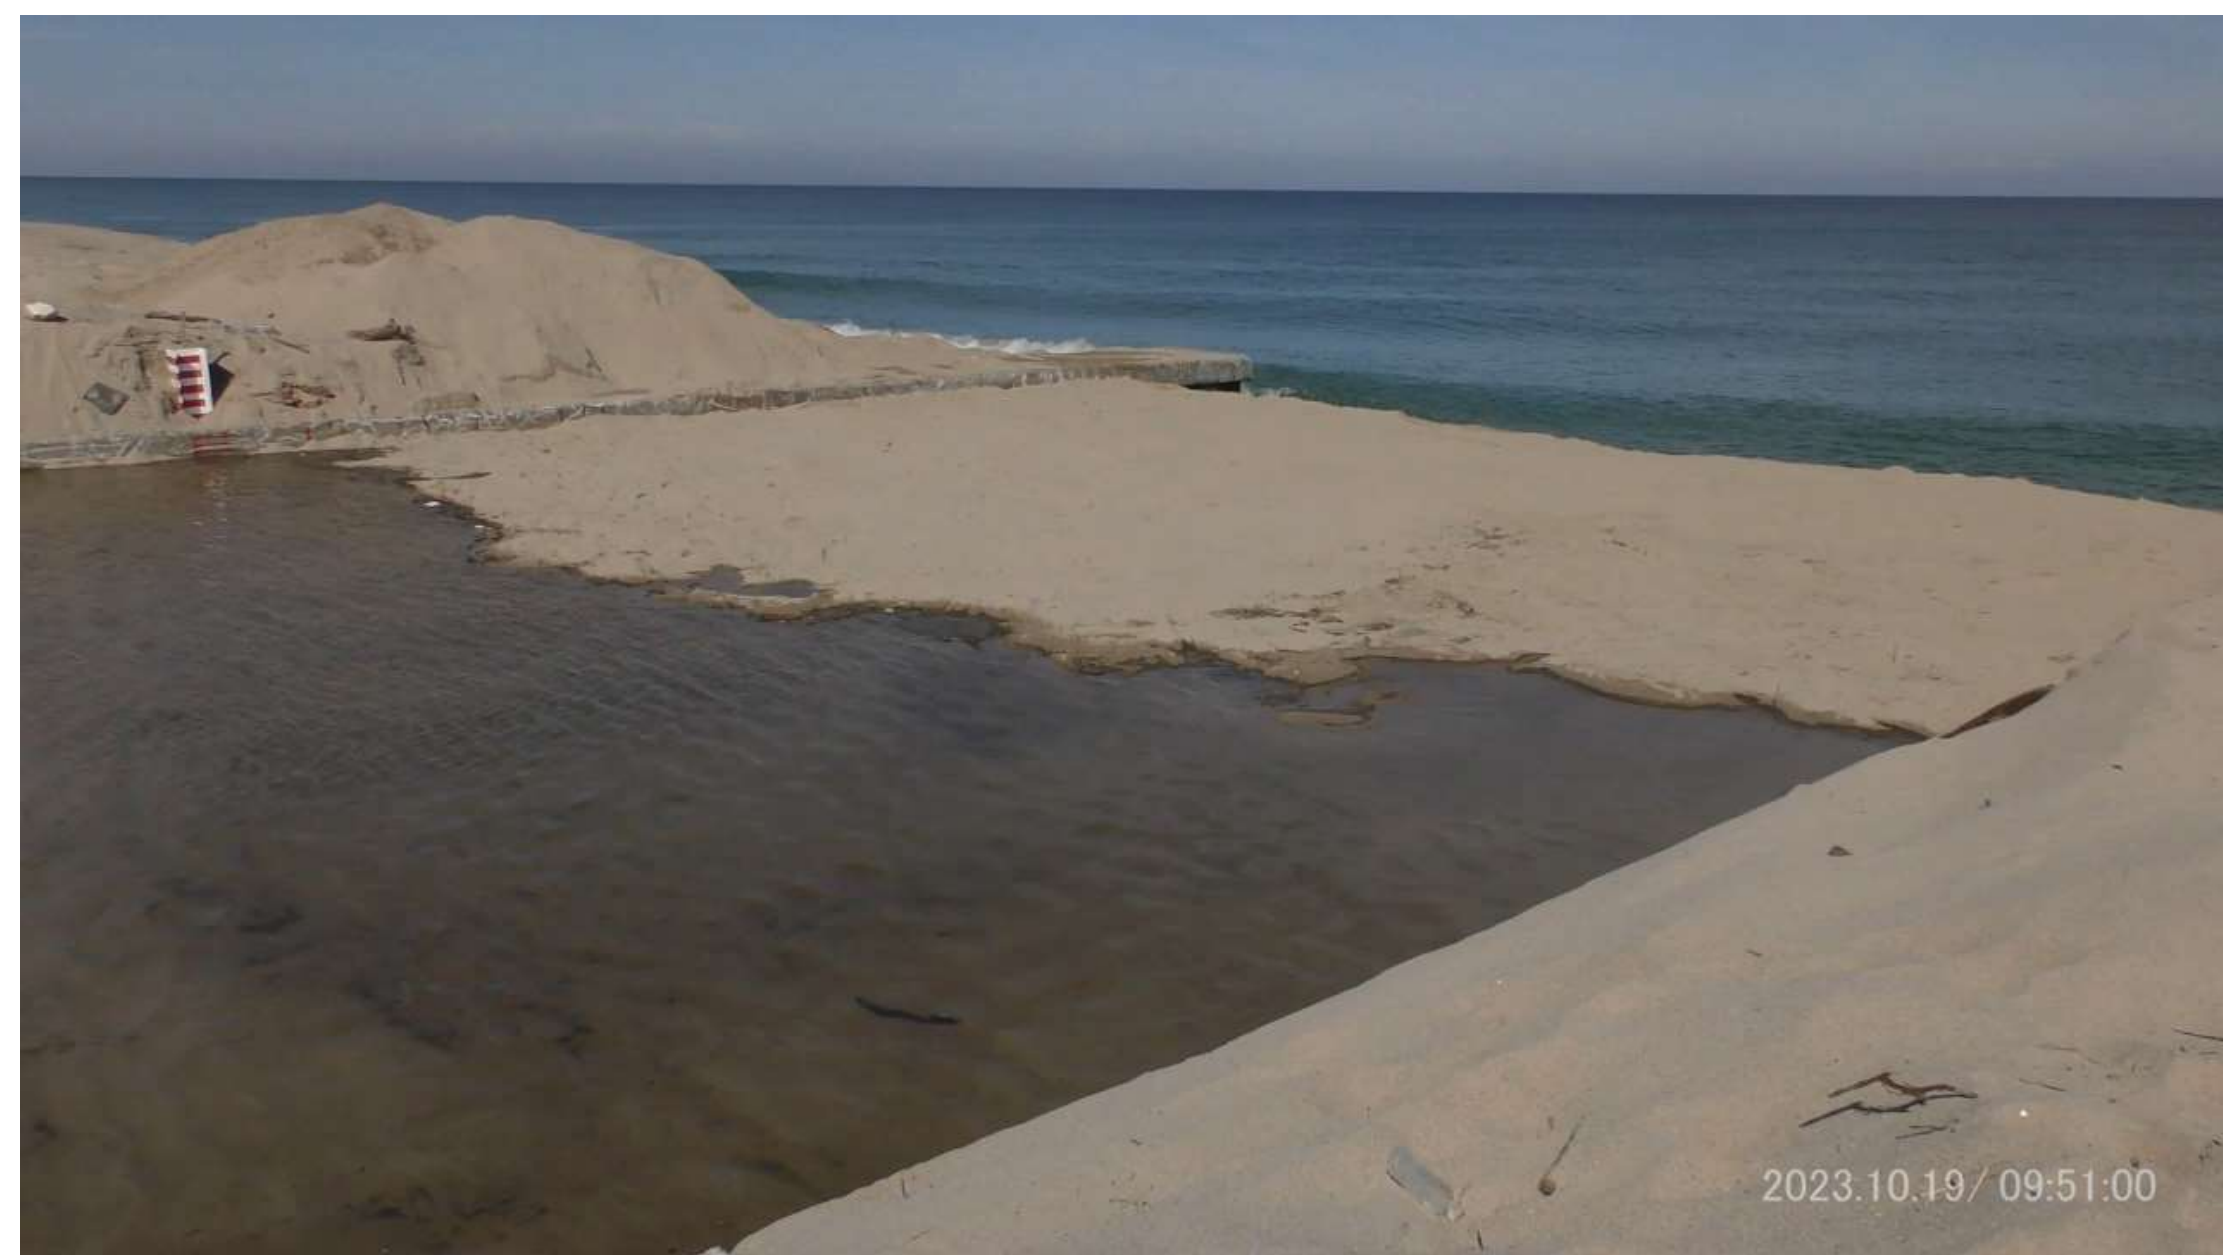
実験前後の水位時系列 (第1回実証実験)

- 第1回実証実験時は直前に降雨があり、上流の貯留水や横流入量が多い状況であった。
- 実験前に浜川水路橋の上昇操作が実施され、大量の横流入があったことで水位が上昇した。
- こうした降雨等の影響で、水位回復は4時間強で完了した。

- 分水堰倒伏後の水位上昇が約1時間で0.2mということが実験でも確認された(ただし浜川水路橋横からの流入の影響も含む)。
- 分水堰倒伏による水位上昇は、浜川水路橋の平常時桁下高に達することではなく、平常時の倒伏であれば浜川水路橋は上昇操作は不要である。
- 分水堰起立後、上流水位は5~5.5時間程度で元の状態まで回復した。

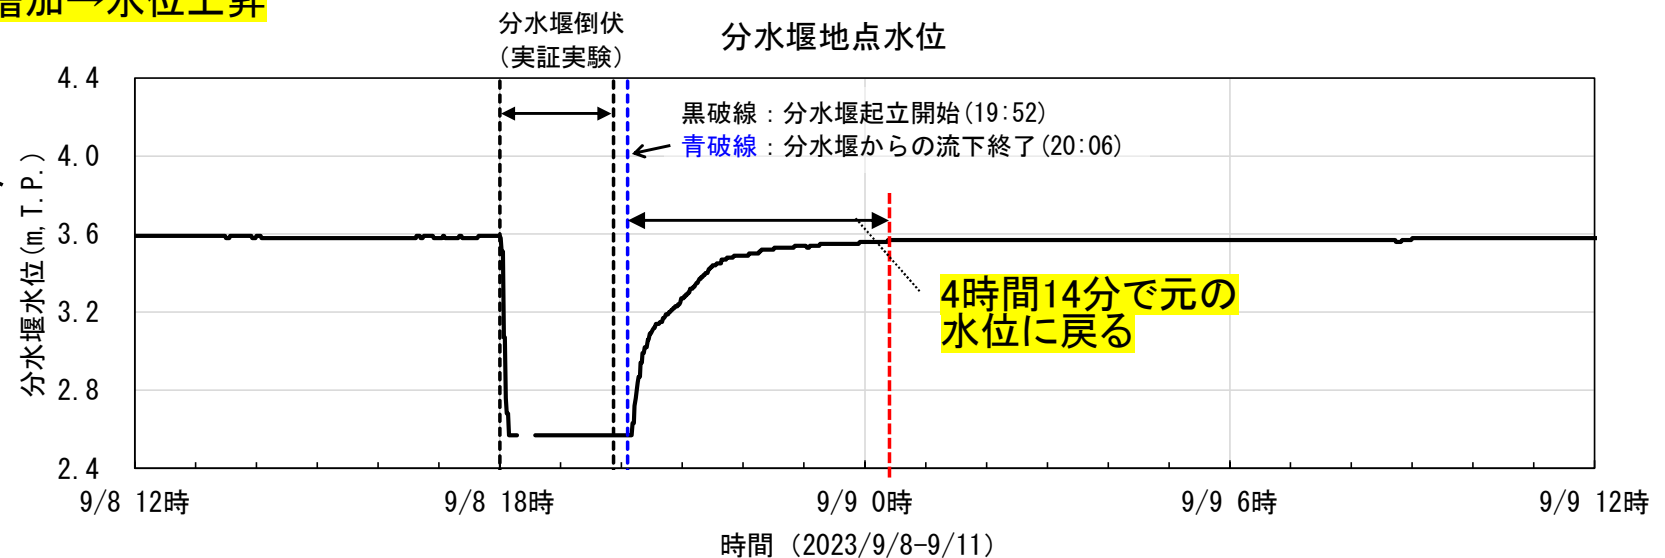
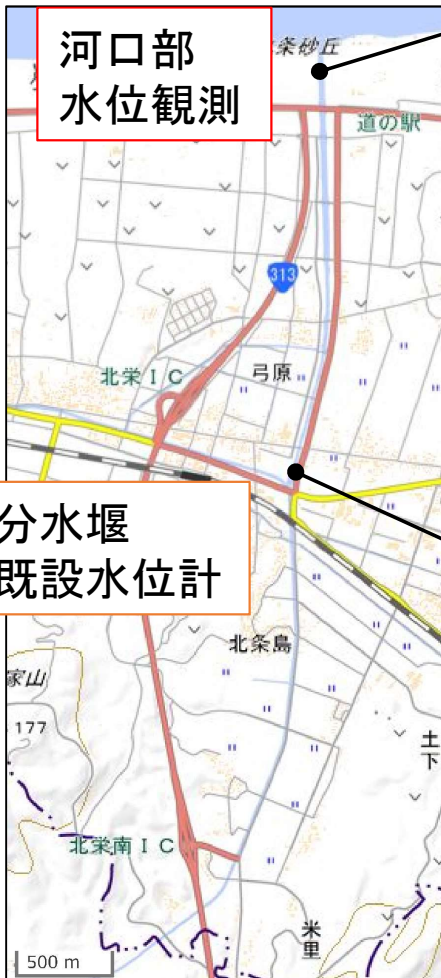
浜川水路橋上昇によって横流入増加→水位上昇

河口部
水位観測

分水堰
既設水位計

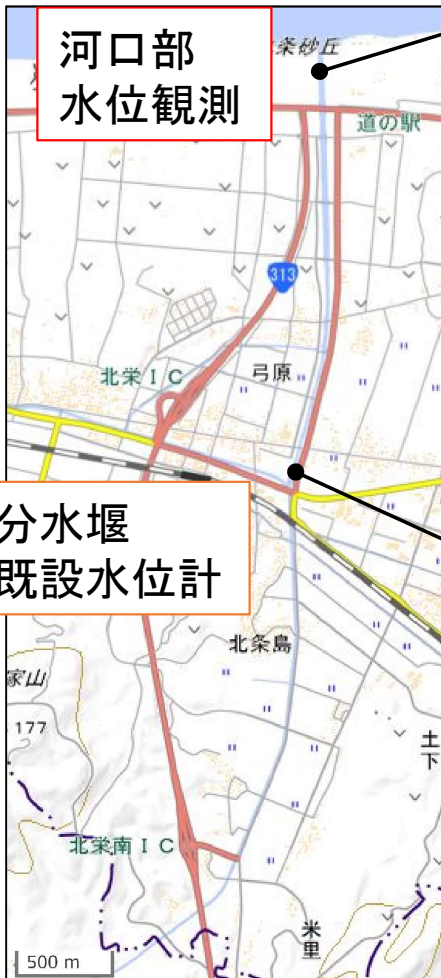
実験前後の水位時系列 (第2回実証実験)

- 第2回実証実験時は直前に降雨がなかったこともあり、横流入が非常に少ない状況であった。
- 実験前に浜川水路橋の上昇操作が実施されたが、河口部で顕著な水位変化は確認されなかった。

河口部
水位観測

分水堰
既設水位計

- 分水堰地点の倒伏前水位がT.P.+3.48mであっても、河口部において分水堰倒伏後に50分で0.14mの水位上昇が確認された(浜川水路橋横からの流入はほぼない状況であった)。
- 分水堰起立後、上流水位は10時間程度で元の状態まで回復した。これは数値シミュレーションの予測結果に近い値であり、予測時の条件(上流からの流量 $0.3\sim 0.5\text{m}^3/\text{s}$)に近い流況だったものと考えられる。

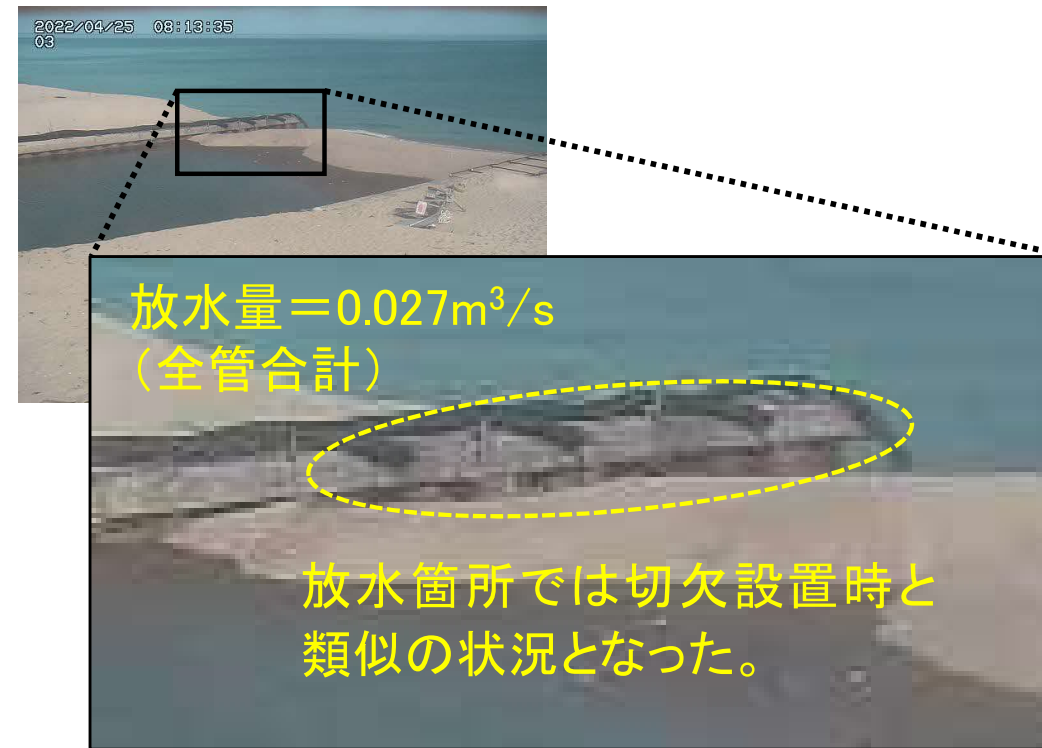
放水量 = $0.01\text{m}^3/\text{s}$ (年平均値、想定)

塩ビ管で河口まで下水道処理水を送り、砂州形成地点に直接放水

令和5年度は、河口から200m上流の下水ヒューム管から放水路に流されている下水道処理水を活用し、その水を塩ビ管で河口部に直接放水する実験を実施する予定である。
