平成12年 鳥取県西部地震の 記録

鳥取県溝口町

この記録集は、震災時における溝口町の被害実態や対応状況などを記録し、今後の防災対策の一助とするため、まとめたものであります。

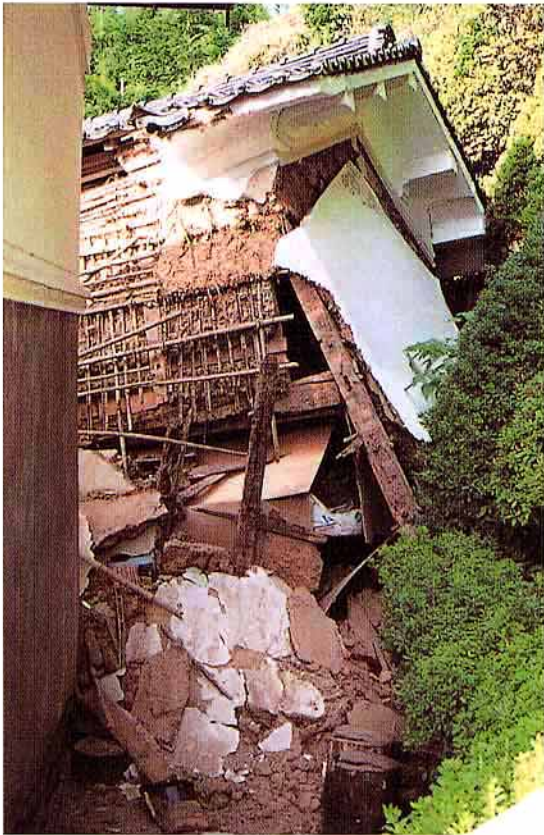
溝口町福岡地内

▲倒壊した土蔵（平成12年10月14日撮影）

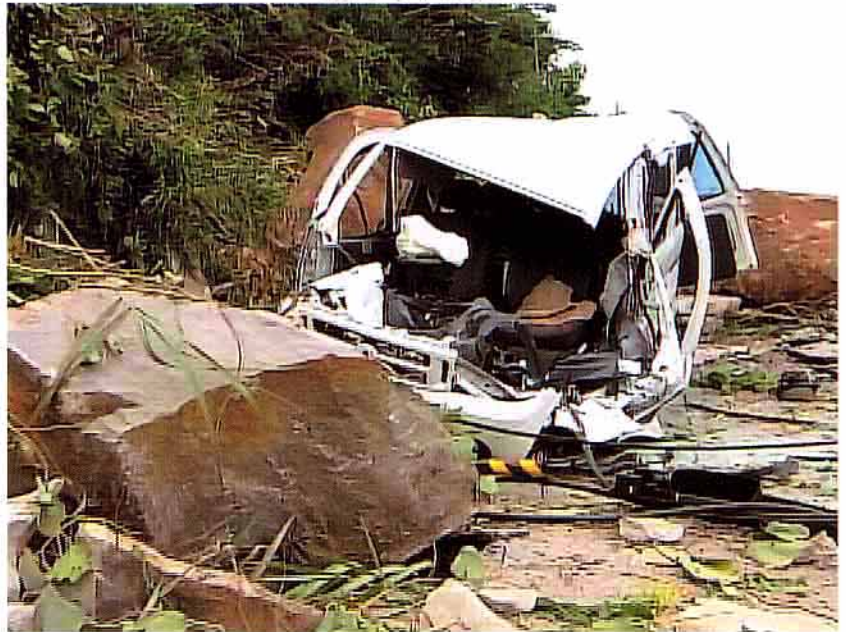
溝口町中祖地内

▲落石の直撃で大破した軽自動車
（平成12年10月7日午後2時20分撮影）

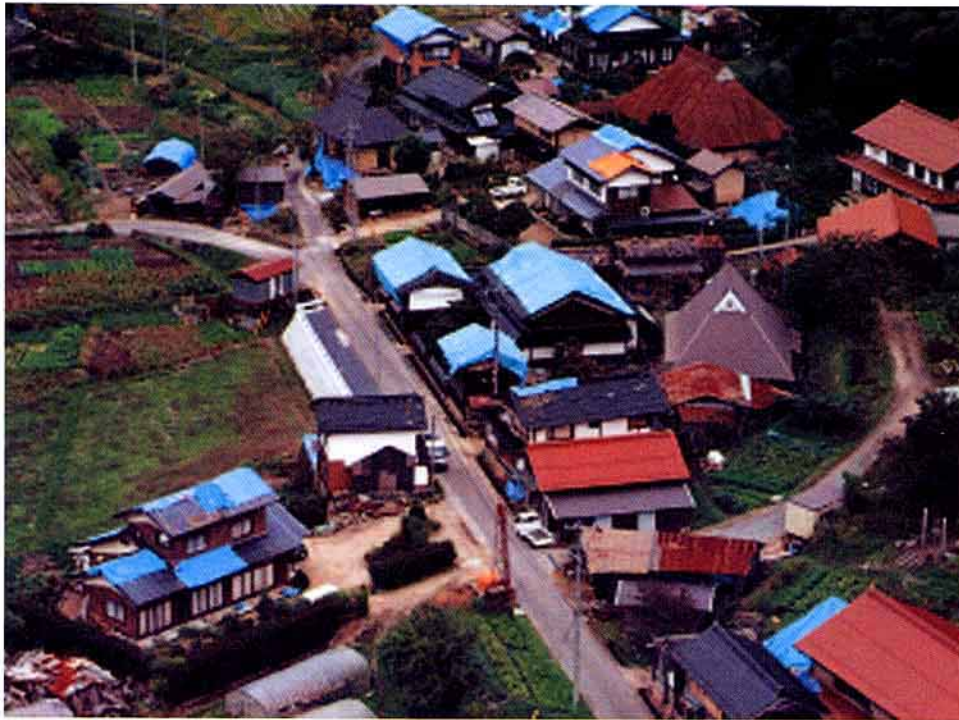
溝口町畑池地内

▲青いシートで覆われた屋根（平成12年10月10日撮影）

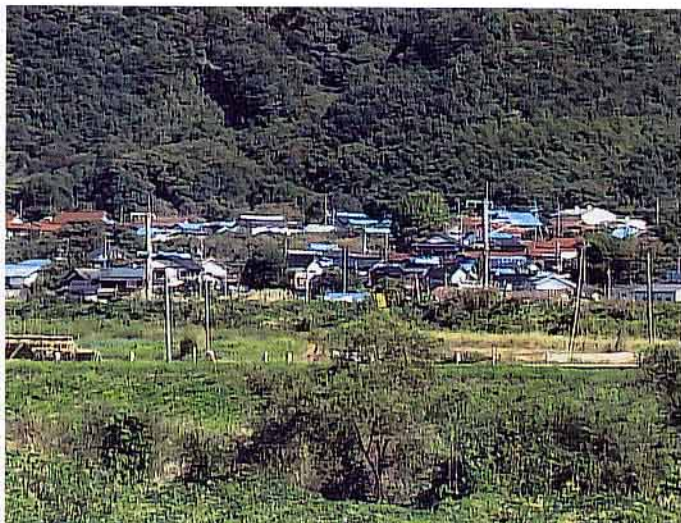
溝口町谷川地内

◀ 鬼住山の麓の集落は、
青いシートで覆われた
(平成12年10月10日撮影)

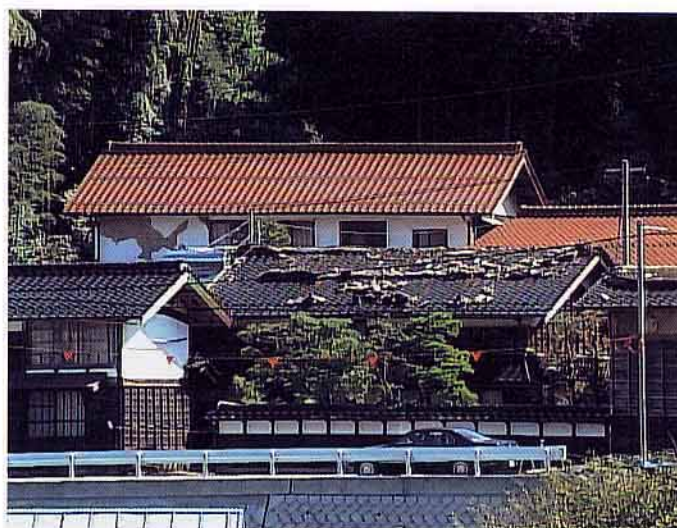
溝口町畑池地内

棟瓦が崩落し、漆喰の白壁は ▶
崩壊や亀裂が見られる
(平成12年10月10日撮影)

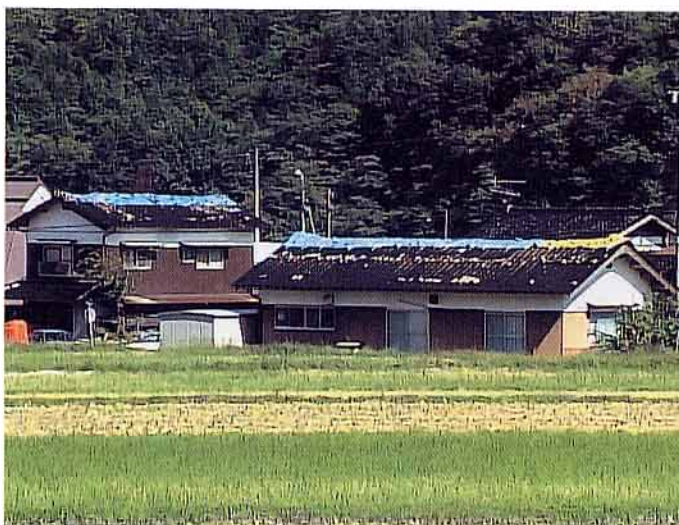
溝口町畑池地内

◀ 棟瓦が崩落し、
青いシートで覆われた
(平成12年10月10日撮影)

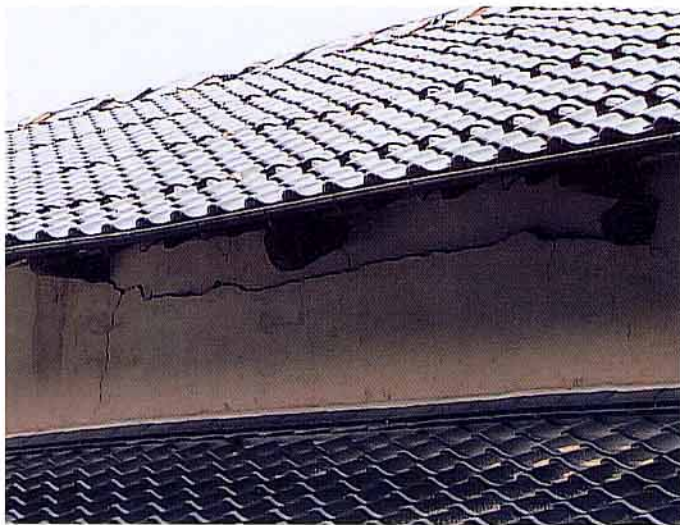
溝口町福岡地内

◀住宅の壁には、大きな亀裂が見られ、今にも崩れ落ちそう
(平成12年10月14日撮影)

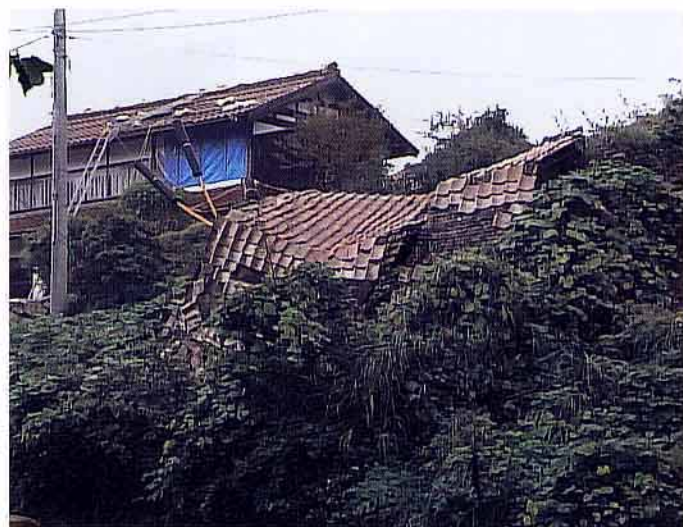
溝口町福岡地内

棟瓦は崩れ、二階の窓ガラスも壊れ、シートで覆われている
小道を挟んで建っていた
倉庫は、全壊となった
(平成12年10月14日撮影)

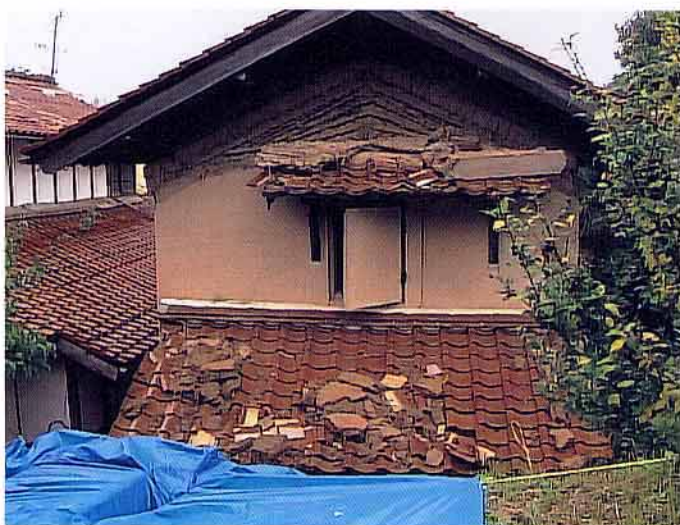
溝口町福岡地内

◀蔵の壁は崩れ落ち、下屋の上に散乱している
(平成12年10月14日撮影)

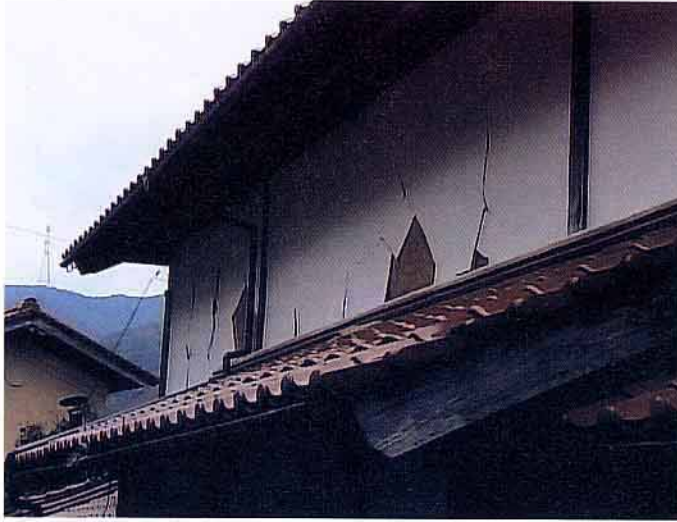
溝口町福岡地内

◀ 漆喰の白壁は崩落や亀裂が見られる
(平成12年10月14日撮影)

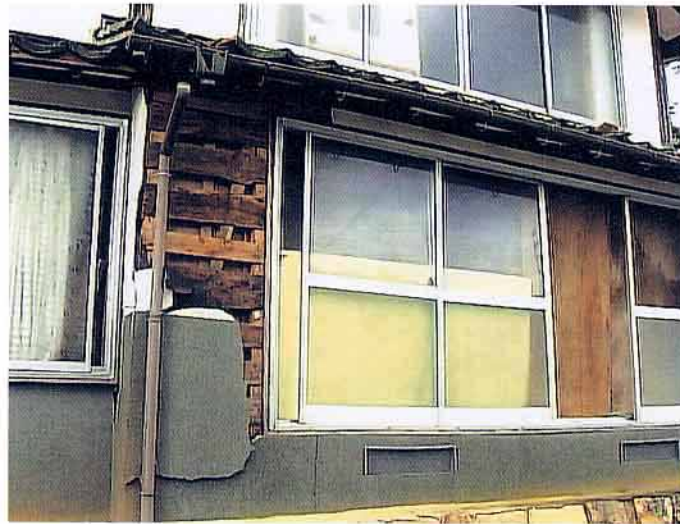
溝口町畑池地内

▶ モルタルの壁は崩壊し、
下地の木材が見えている
(平成12年10月14日撮影)

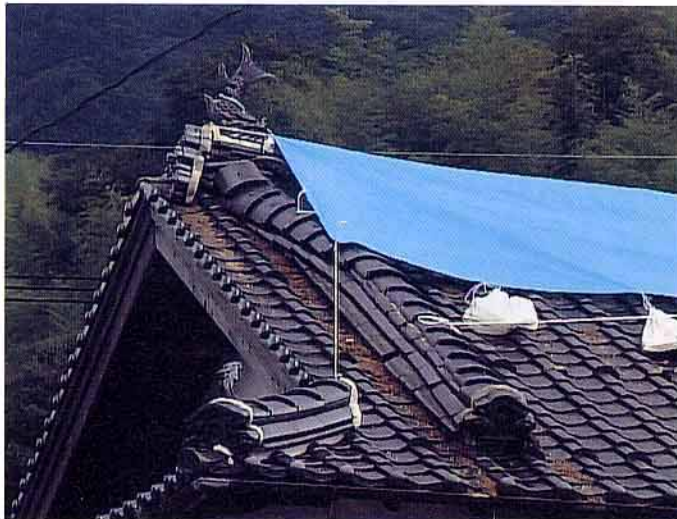
溝口町三部地内

◀ 鬼瓦は傾き、
棟瓦は大きくズれている
(平成12年10月14日撮影)

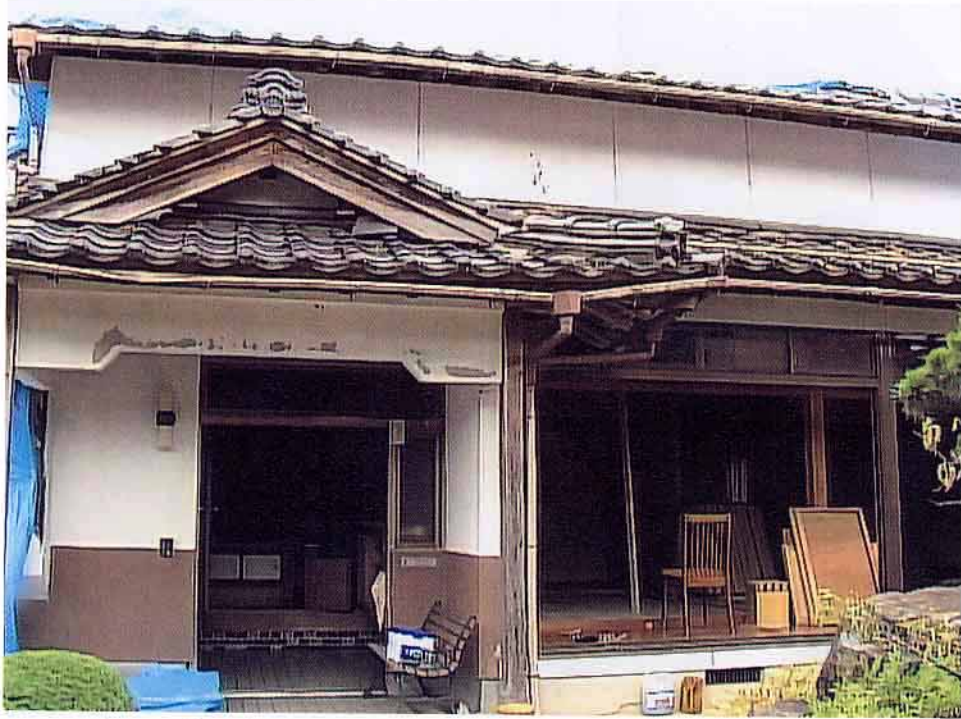
溝口町三部地内

▲家の天井や床は変形して、支柱で支えられ、外壁は剥離している
(平成12年10月14日撮影)

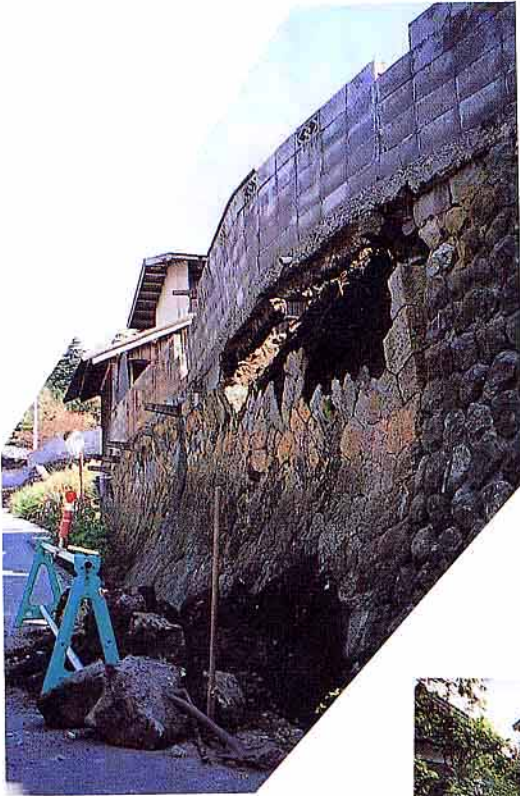
溝口町富江地内

◀石垣が崩れ今にも落ちそうな塀
(平成12年10月10日撮影)

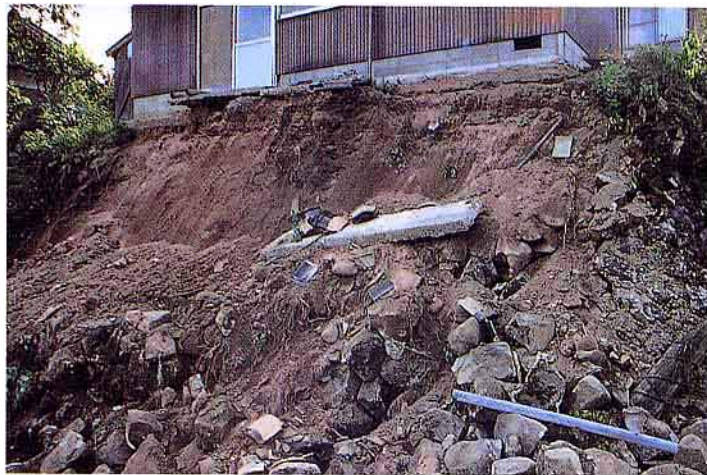
溝口町畑池地内

宅地が崩れ、
建物が危険な状態に…
(平成12年10月10日撮影)

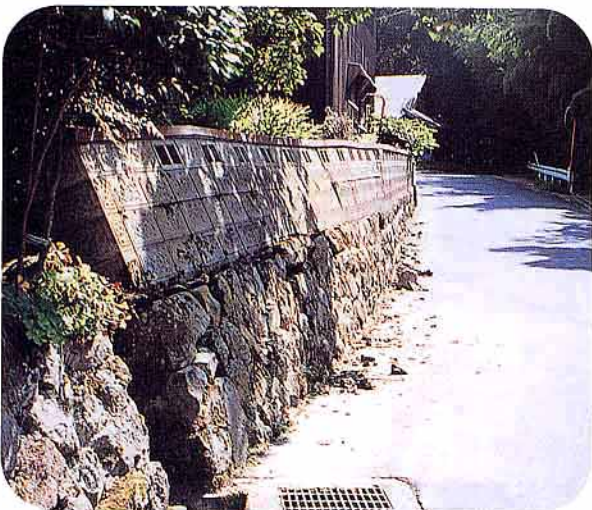
溝口町大原地内

◀倒れかかったブロック塀
(平成12年10月10日撮影)

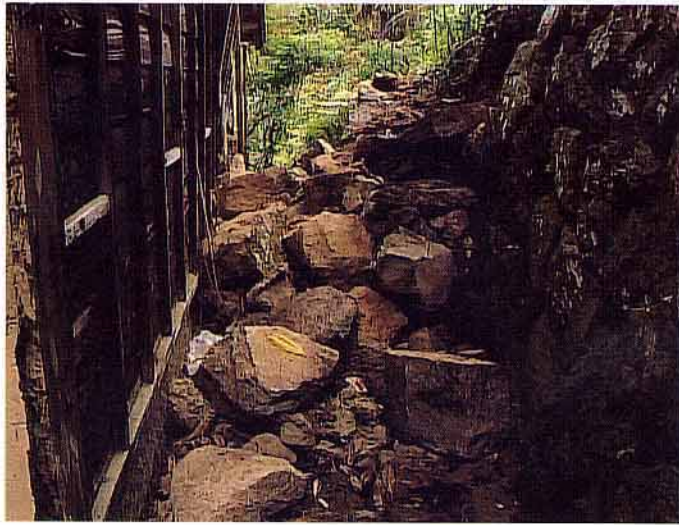
溝口町福岡地内

◀住宅地の石垣が崩れる
(平成12年10月14日撮影)

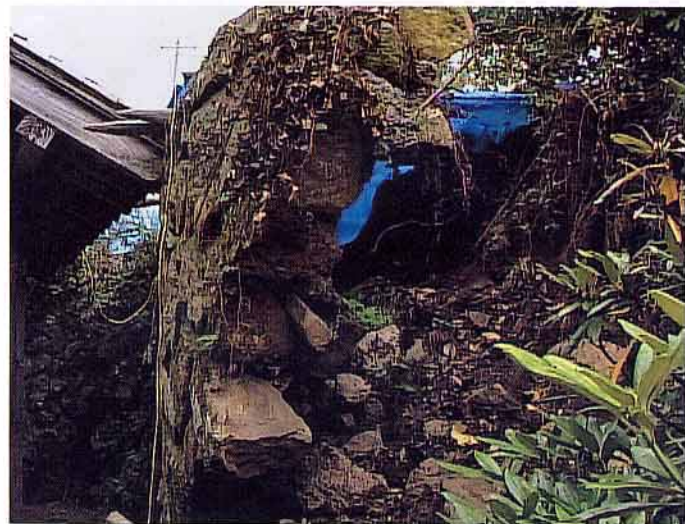
溝口町福岡地内

この石垣は垂直となり、
裏側の栗石は崩れている
(平成12年10月14日撮影)

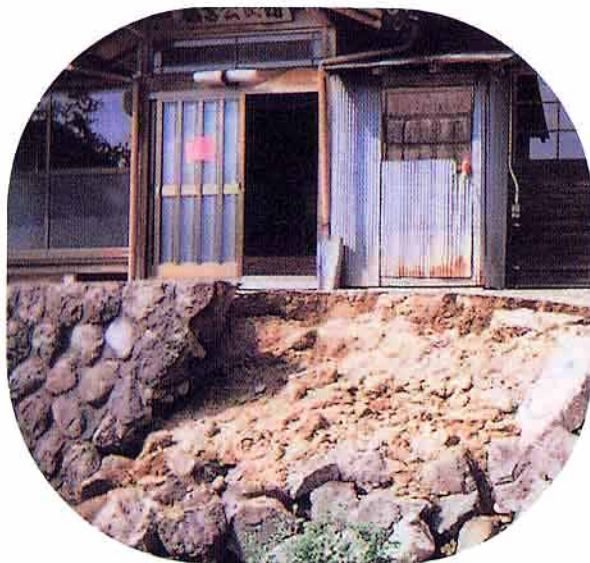
溝口町福吉地内

◀石垣が崩れ落ちる
(平成12年10月14日撮影)

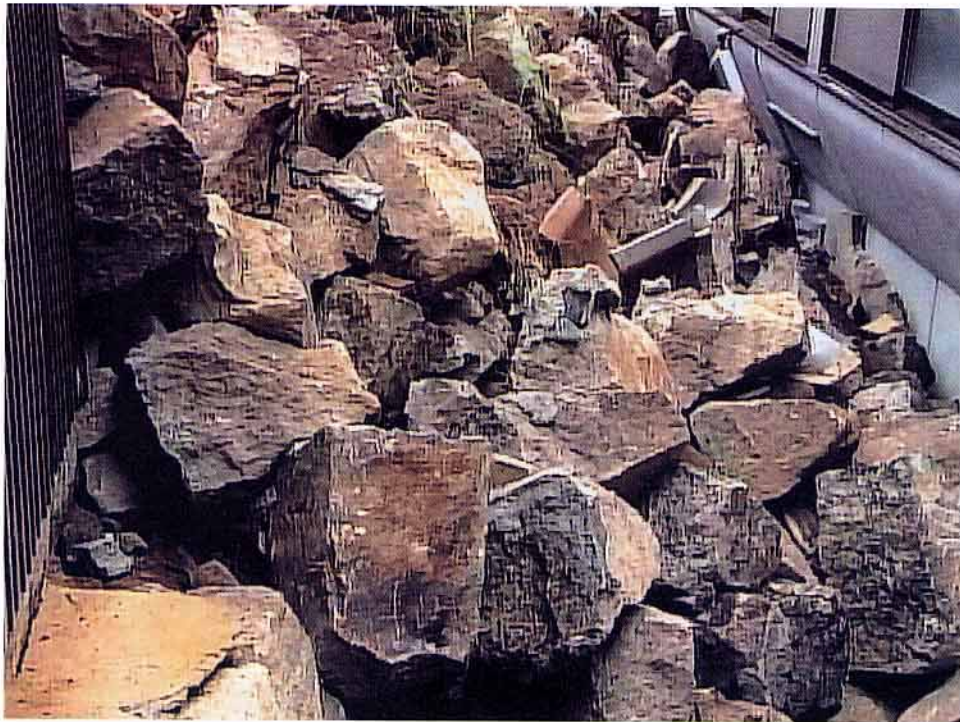
溝口町福岡地内

▲住宅背後の石垣が崩れ、住宅に押し寄せている（平成12年10月14日撮影）

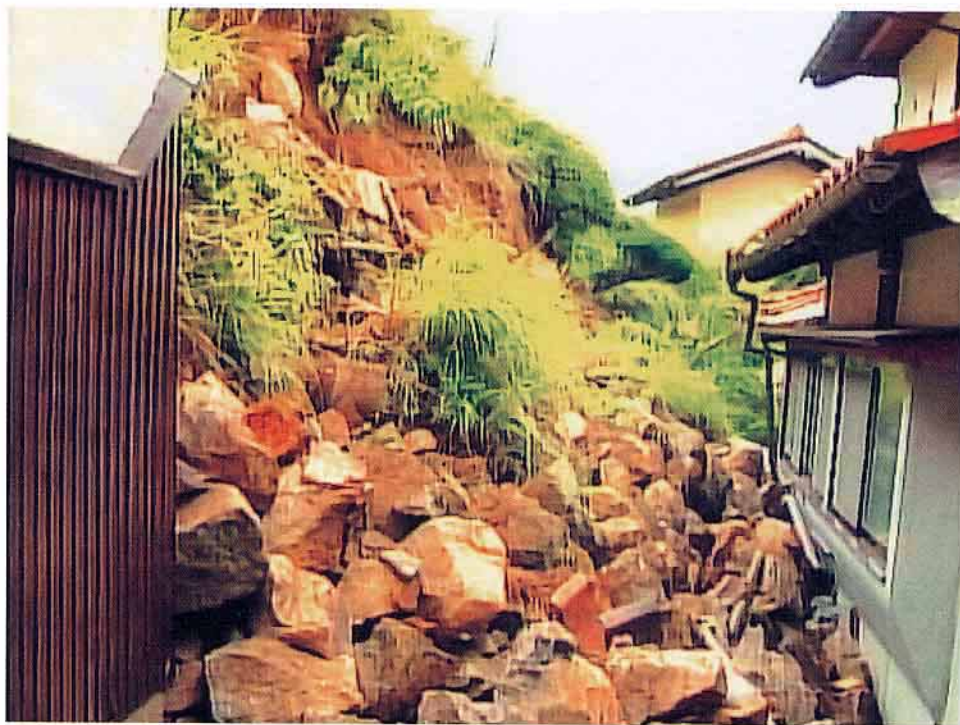
溝口町福岡地内

▲大きな石垣が崩れ、住宅を損壊（平成12年10月14日撮影）
