鳥取城跡初蔵跡(第20次) 調査報告概要

鳥取城糶蔵跡の調査成果

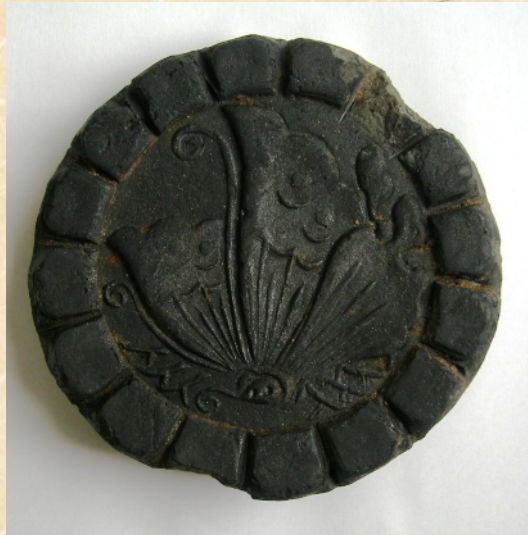
鳥取池田家西館家紋瓦

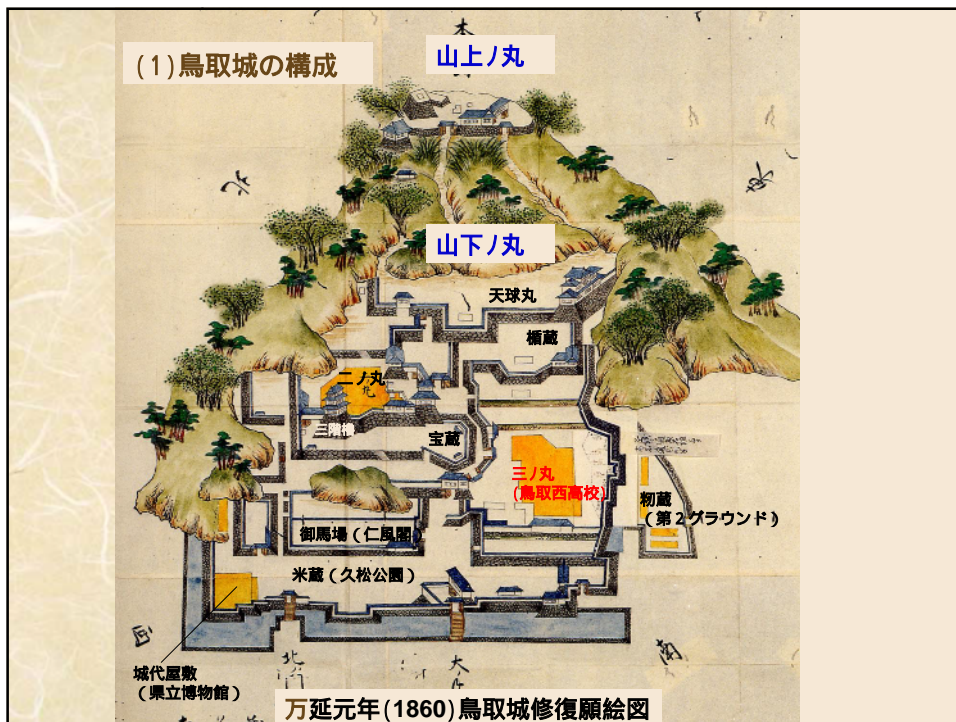
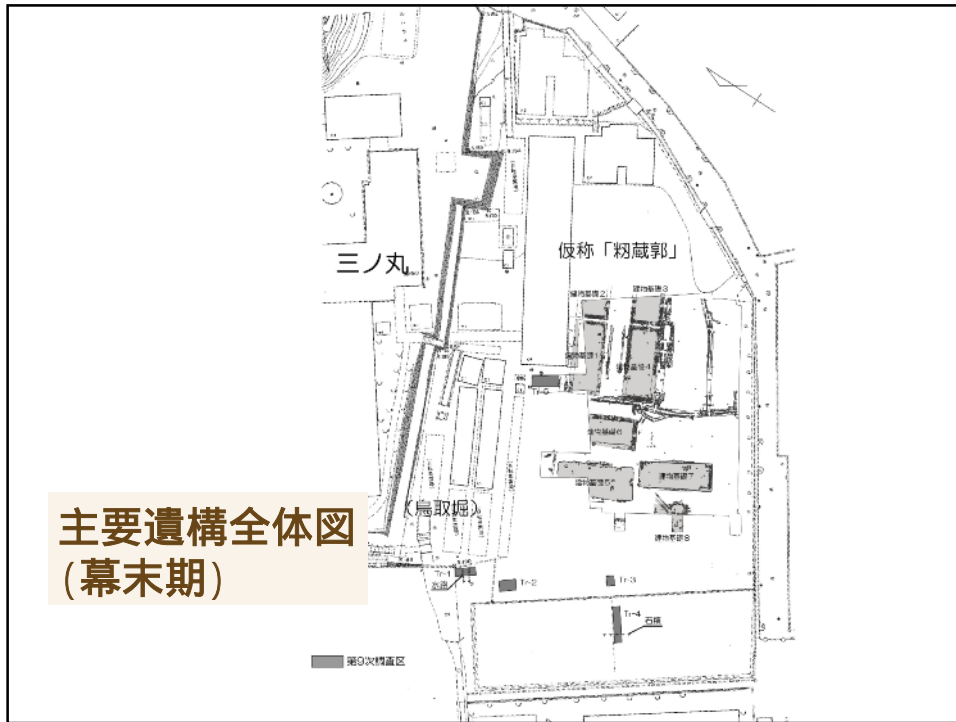
主要遺構全体図
(幕末期)

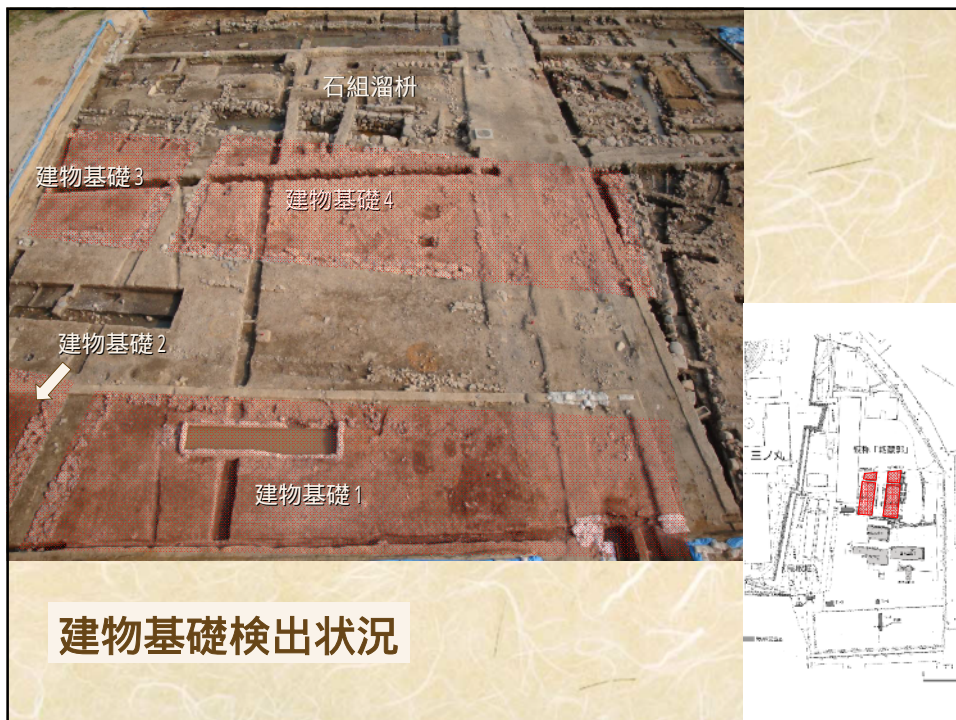
建物基礎検出状況

- 文献や絵図等に記された糶蔵の姿が具体的に明らかとなった。
- 堅固な基礎構造を持ち、区画の中に整然と建ち並んでいる糶蔵は、城郭内施設の様相を具体的に示す好例。
- 部分的に実施した下層の調査においても、糶蔵設置以前の藩主分知西館池田家上屋敷をはじめとする遺構群が重層的に遺存していることが明らかとなり、近世鳥取城下町の一端を垣間見ることができた。
