集落ぐるみの金網柵設置によるイノシシ被害対策

～伯耆町父原地区の事例～

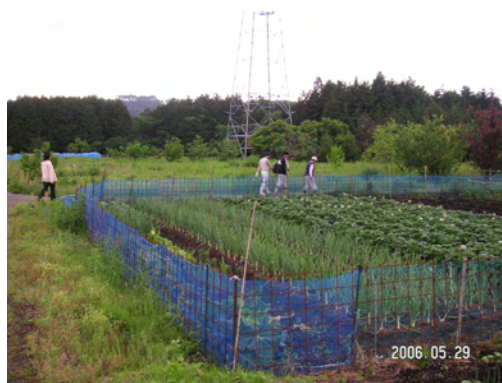
▲計画ルートを現地確認（現状は個人設置）

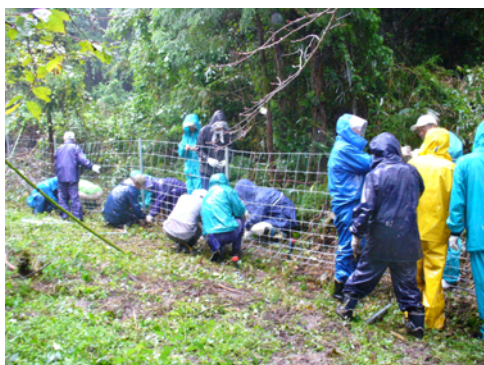
▲集落・住民による柵の設置作業

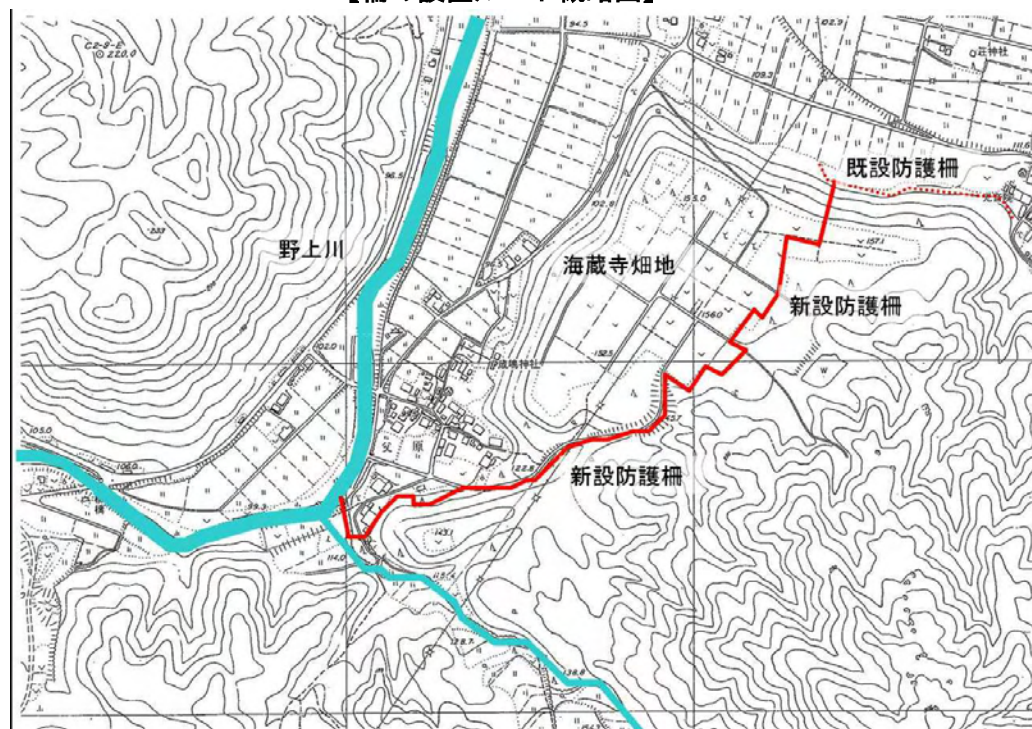
【柵の設置ルート概略図】

高さ 1.2m 金網柵
施工延長 1,218m
工事費 約 2 百万円
直営施工
受益面積 15ha
