千代川 河床掘削について

千代川において河川内に堆積している土砂を、出水時に流下させるために、試行的に中洲を年に一度の確率で起こる出水で浸かる程度の高さまで掘削しています。

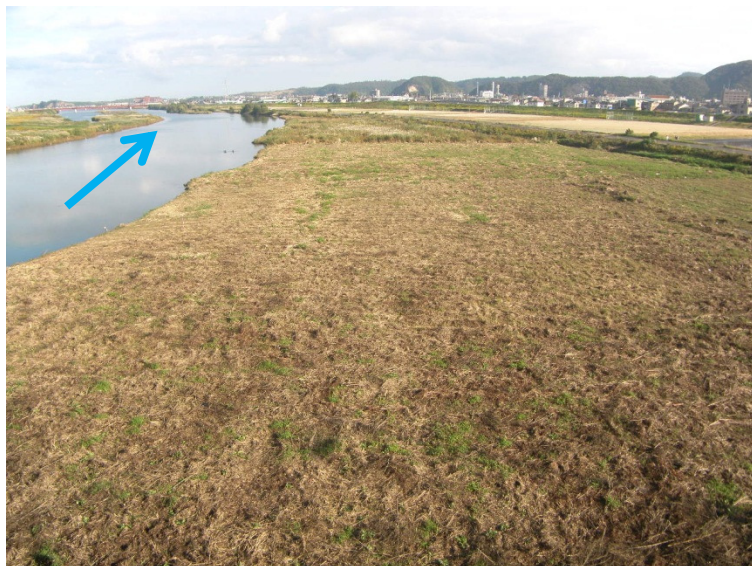
施工直後 H24.11.16

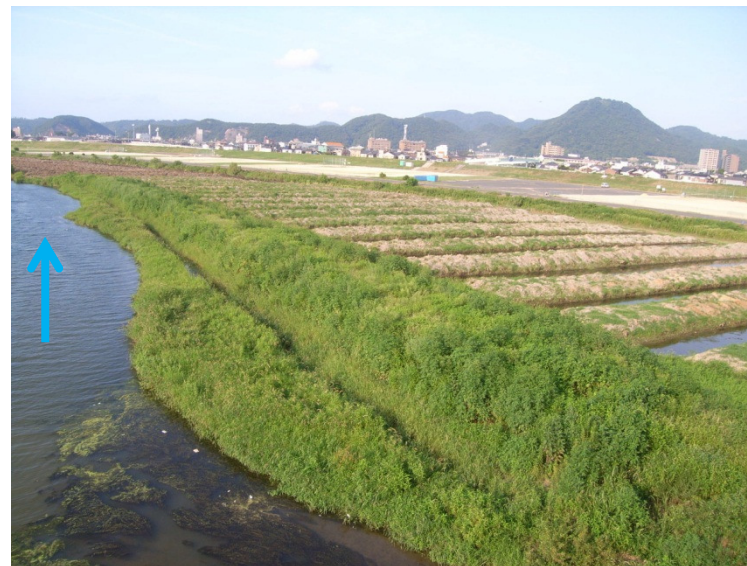
出水直後 H25.9.19

9月4日の出水で約2000m³の土砂が流下

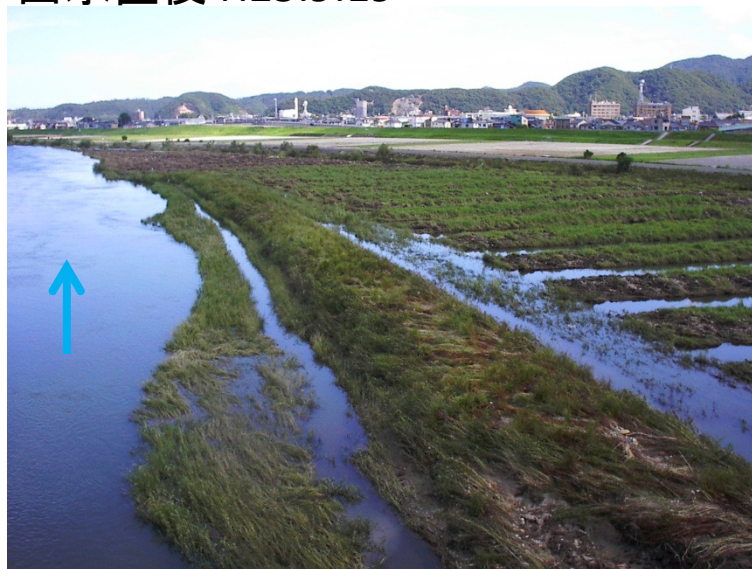
出水直後(近景) H25.9.19

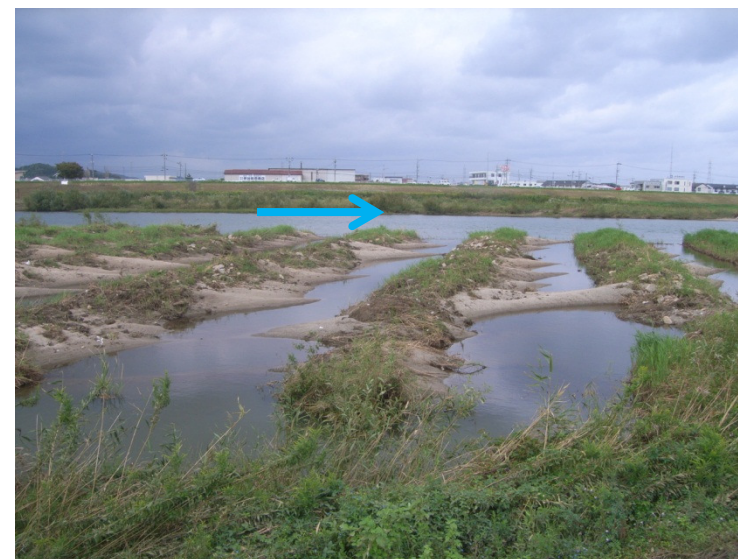
施工前 H24.10.31

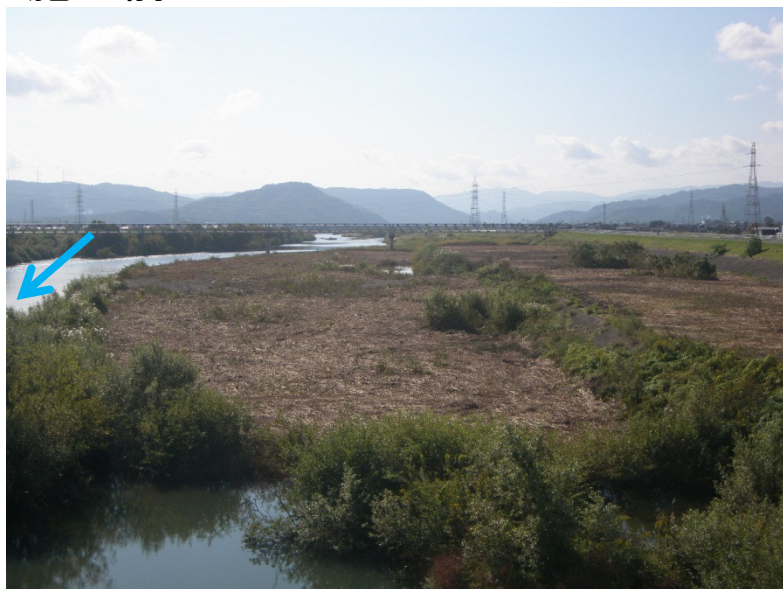
施工直後 H24.11.16

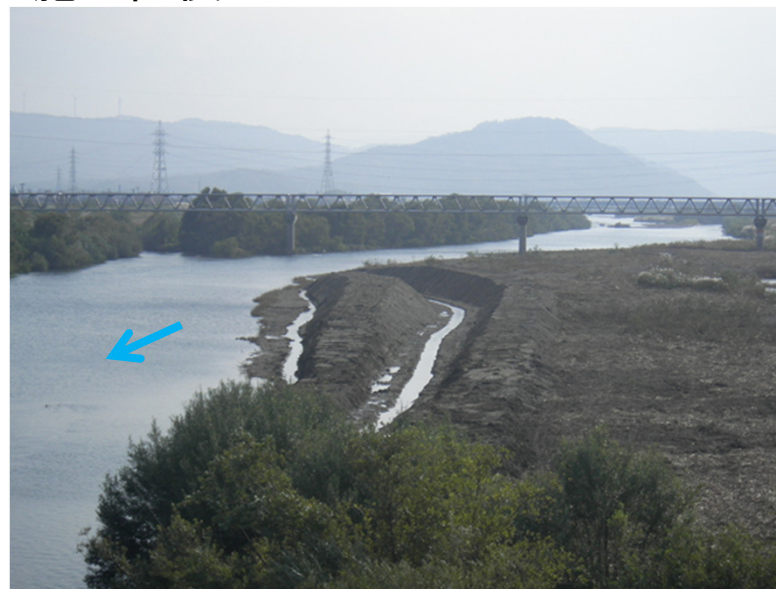
出水直後 H25.9.19

9月4日の出水で約1300m³の土砂が流下

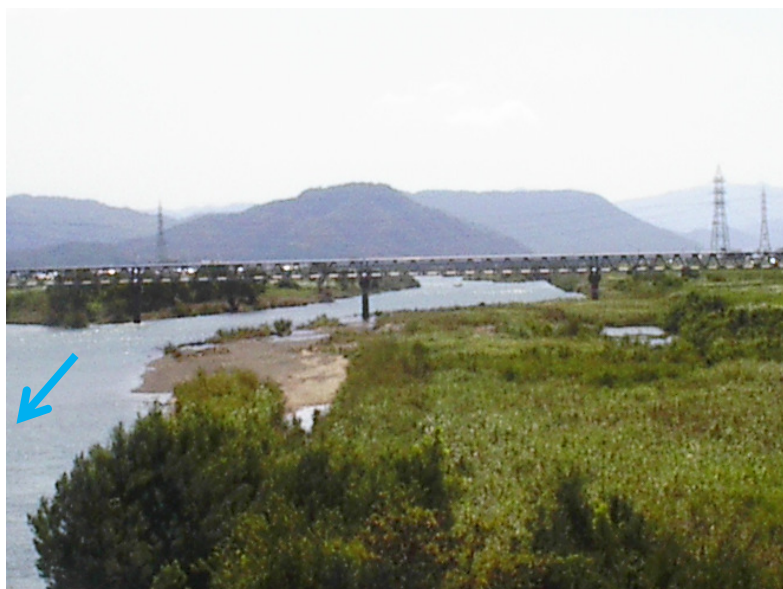
出水直後(近景) H25.9.19
