平成26年度 鳥取県東部沿岸土砂管理連絡調整会議 〈要旨〉

平成26年10月30日(木)
鳥 取 県

東部沿岸の対象範囲について

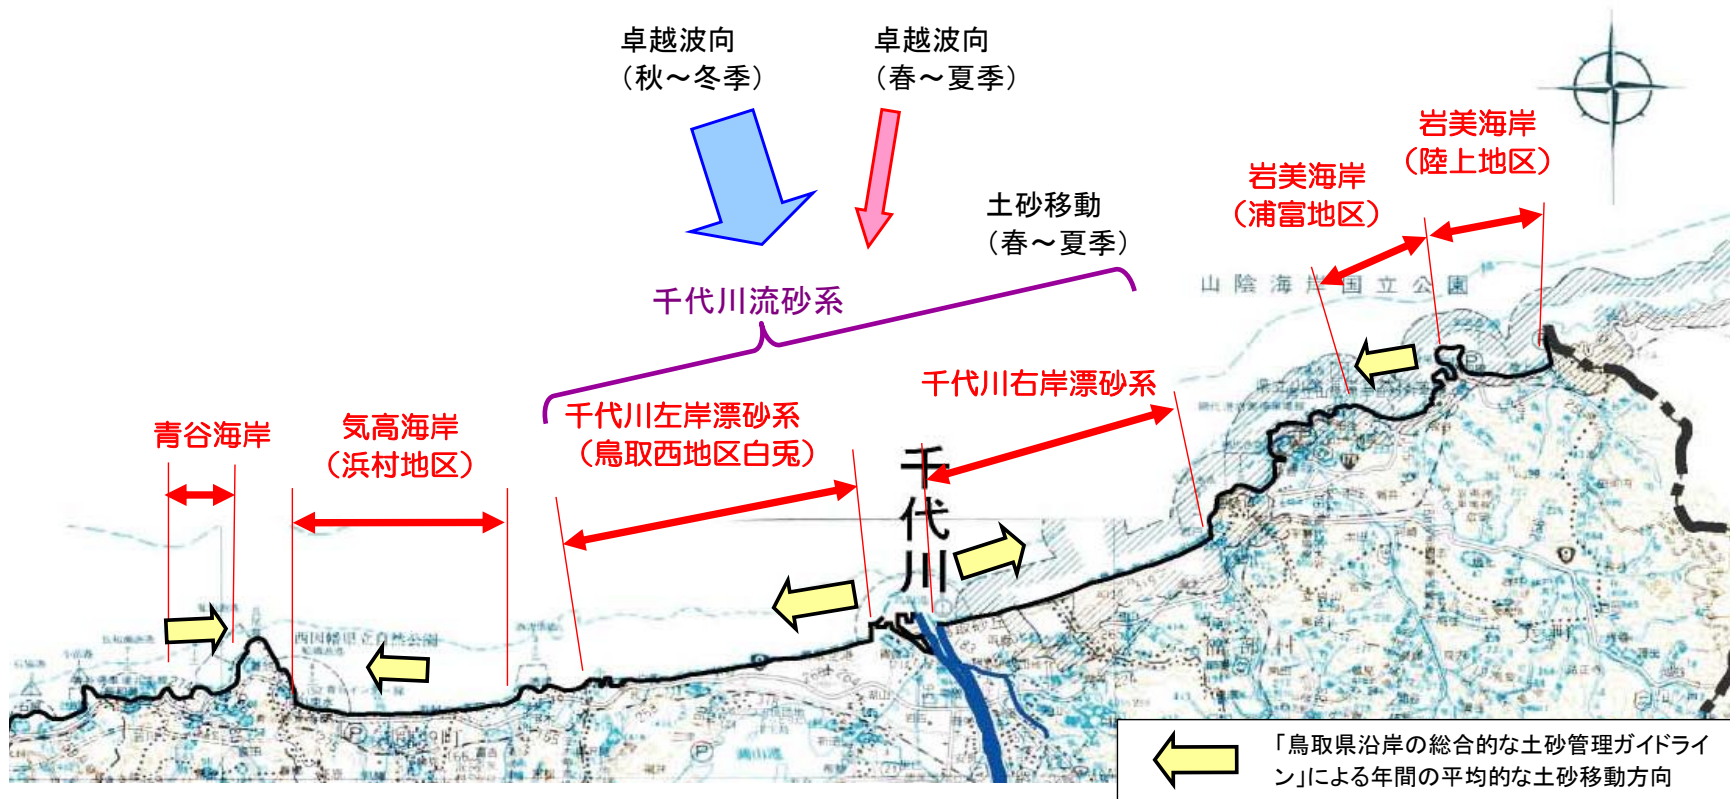
対象範囲の漂砂移動について

有義波高-波高頻度分布図：鳥取港波浪観測データ (2003～2014年)
 観測データ：ナウファス (国土交通省港湾局全国港湾海洋波浪情報網)
 ※2014年は、現在 (2014.10.1時点) で公表されている5月までのデータで整理

- $H_{1/3} > 3m$ 頻度割合 (%)
- $3m \geq H_{1/3} > 1m$ 頻度割合 (%)
- $1m \geq H_{1/3}$ 頻度割合 (%)

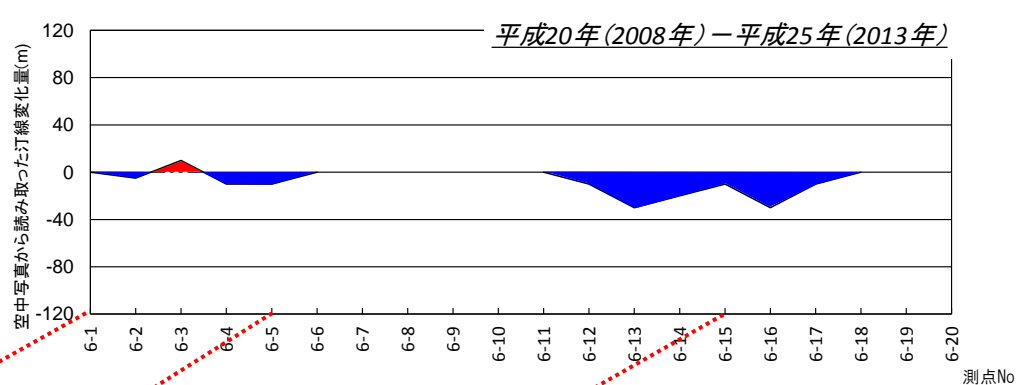
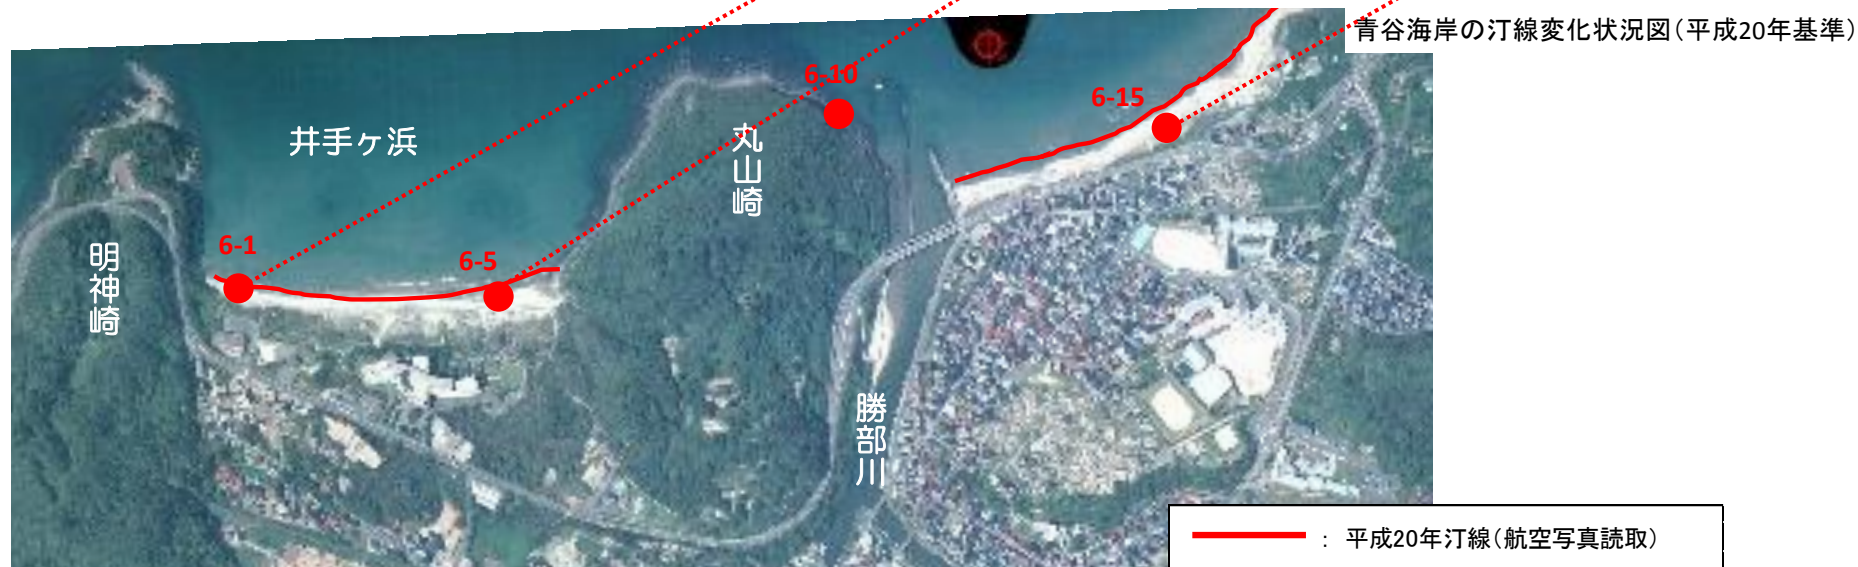
⑤青谷海岸

近年の傾向	過去からの汀線の前進後退の幅は概ね20m程度である。
近年の対策	勝部川河口浚渫土によるサンドリサイクル。
H26年対策	勝部川河口浚渫土によるサンドリサイクル。
H20⇒H25年の変化	航空写真比較すると、侵食傾向(30m程度)が見受けられる。
H27年対策予定	サンドリサイクル(勝部川河口浚渫土)

・青谷海岸は、最新の航空写真によると侵食傾向にあるため、状況に応じて、サンドリサイクルの実施を検討する必要がある。(鳴り砂)
 ・井手ヶ浜については、H25年度浜崖が発生しており、引き続き、海浜状況を注視する必要がある。(鳴り砂)
