平成 26 年度 鳥取県東部沿岸土砂管理連絡調整会議

説 明 資 料

平成 26 年 10 月 30 日

鳥 取 県

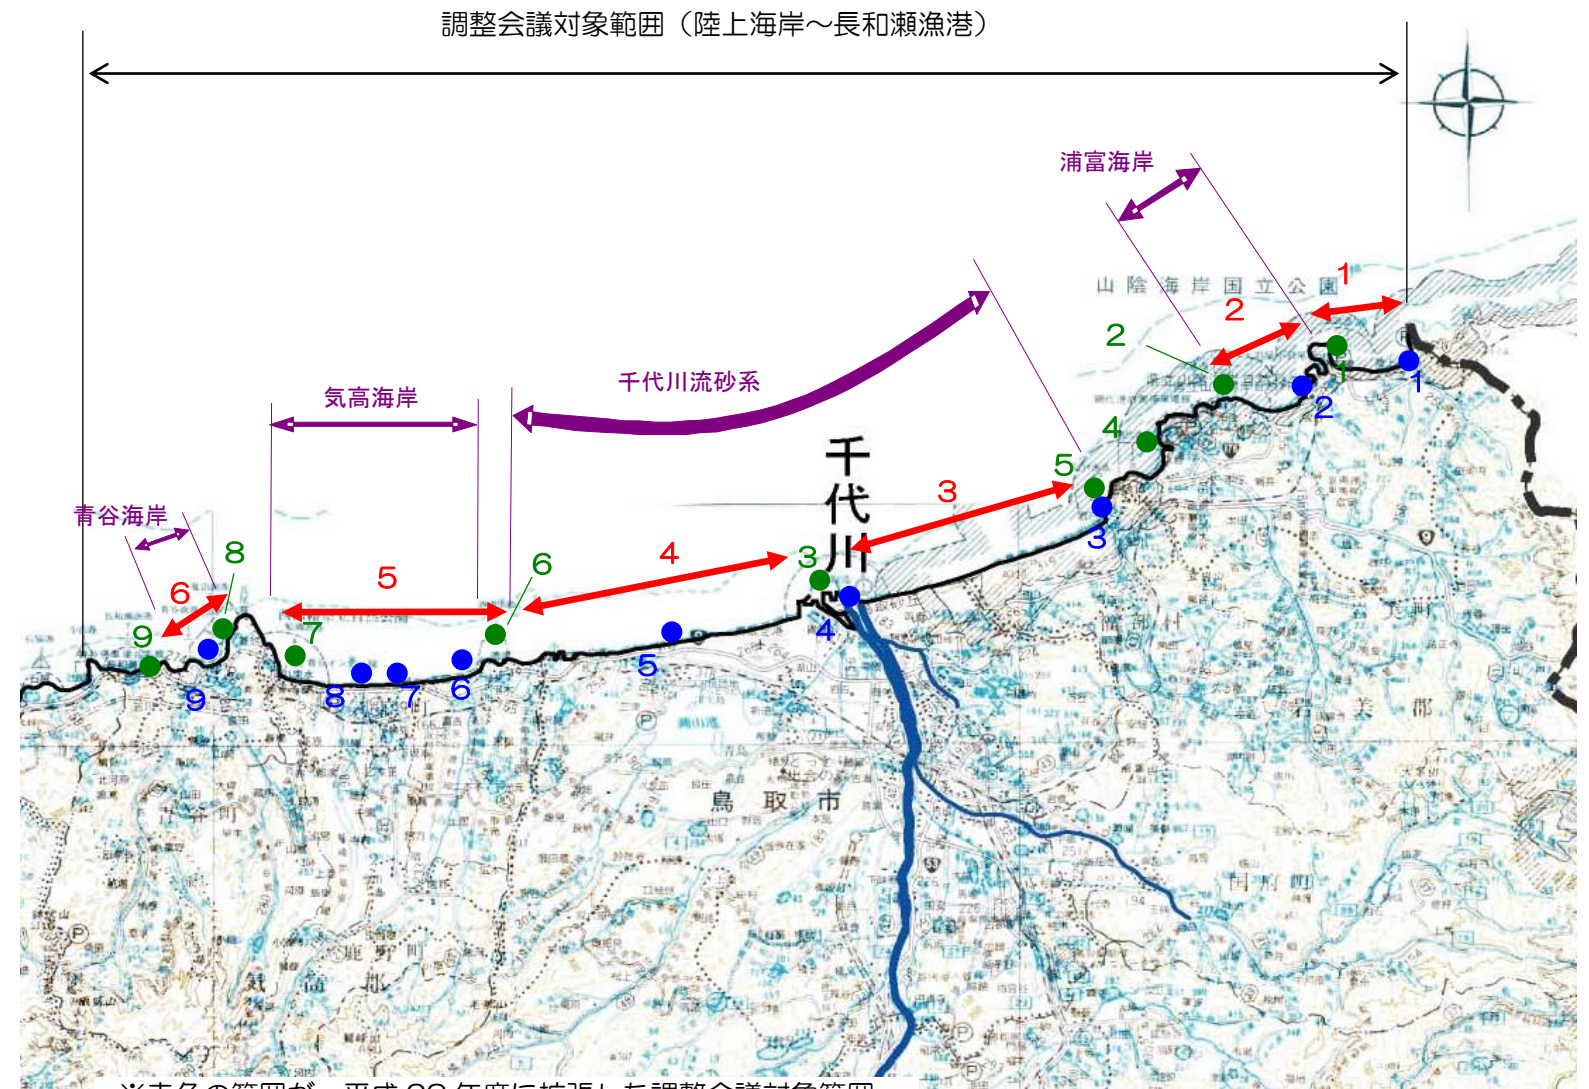
図 1.2.1 調整会議対象範囲図

※赤色の範囲が、平成 23 年度に拡張した調整会議対象範囲
※紫色の範囲は、ガイドライン対象範囲

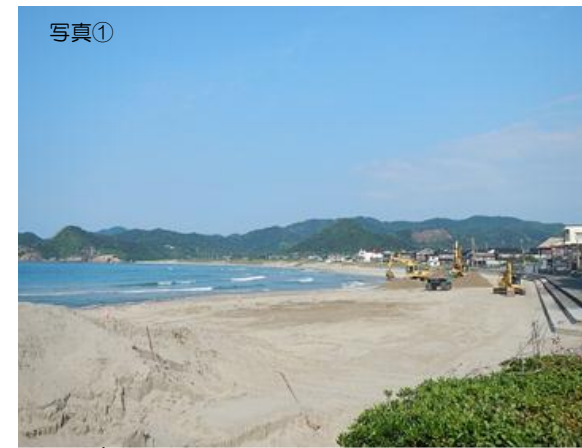
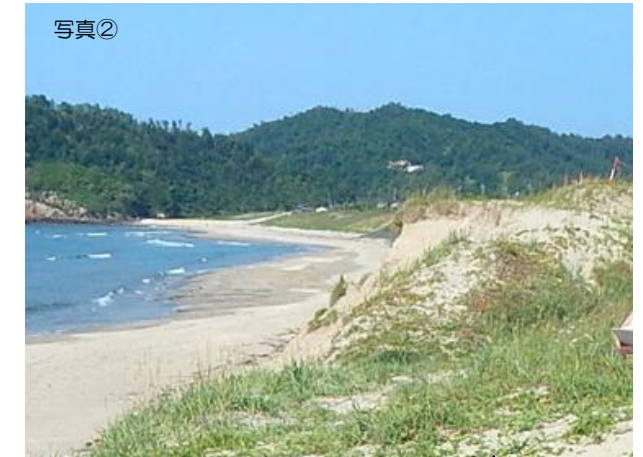
図 2.1.2 現地写真（平成26年6月19日撮影）

- ・ 3月基準、および9月基準の汀線変化状況（図 2.1.3、図 2.1.4）を見ると、近年の変動幅は、おおむね25m程度となっており、汀線は一時的に安定傾向にある。
- ・ 汀線付近には、1万m³弱の土砂が平成18年以降投入され続けており（サンドリサイクル）、大きな汀線後退は見られず、安定傾向にある。
- ・ 開口部から東側では、平成23年3月以前、汀線の後退が顕著となっていたが、平成24年3月では汀線の後退が小さくなった。これは、平成23年4月から8月に実施された土砂投入の効果と想定される。平成26年3月も平成24年3月時点と同程度の汀線位置となっている。
- ・ 最新の平成26年3月測量では、人工リーフ開口部正面の汀線が変動量は前進傾向を示している。ただし、開口部西側の人工リーフ背後の汀線は局所的に30m程度後退している。

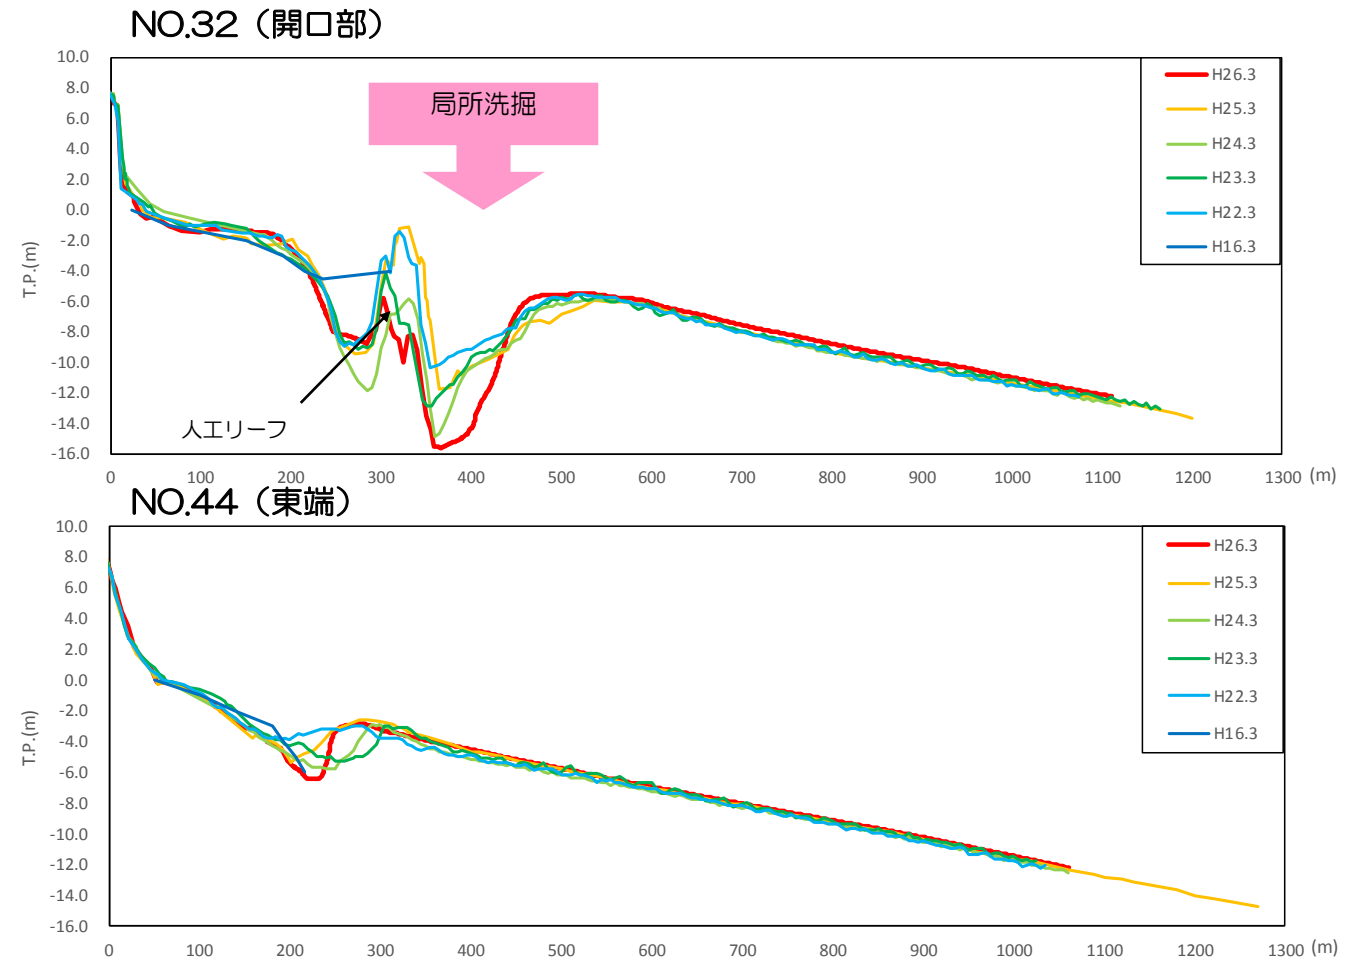
図 2.1.8 岩美海岸（浦富地区）の横断変化図（平成 16 年 3 月～平成 26 年 3 月）

代表測線（測線 No）	横断の経年変化状況
人工リーフ開口部 (No.32)	<ul style="list-style-type: none"> 開口部の特に沖側では極端な深掘れが進行しており、リーフの安定性が懸念される。(H25.3⇒H26.3：-2～3m程度洗掘が進行)
人工リーフ端部 (No.44)	<ul style="list-style-type: none"> リーフ端部あるいはリーフ前面の断面は、堆積傾向を示し、汀線維持に寄与している。

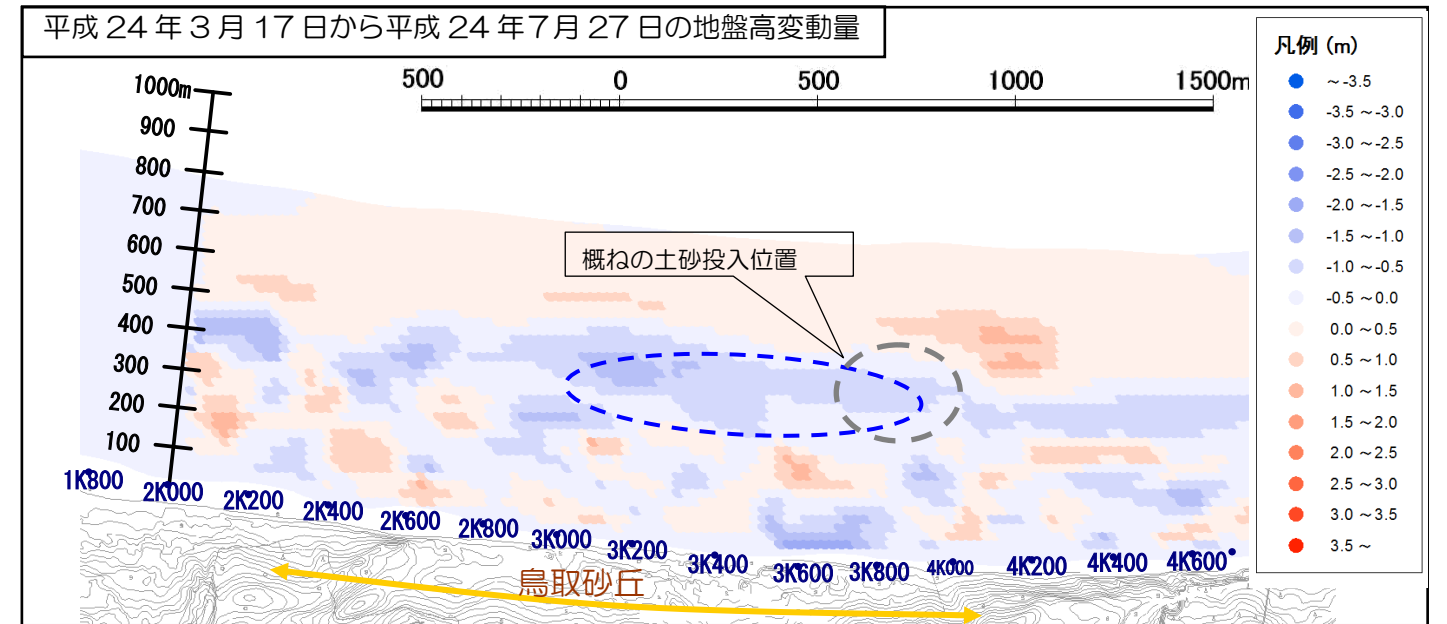
図 3.2.1 地盤高変動量

- 平成 24 年 3 月から 7 月の地盤高変動量図をみると、また、土砂投入位置付近より西側の鳥取砂丘前面付近において、広範囲に侵食傾向がみられる。これは、投入土砂を含む土砂が岸側に運ばれた、あるいは、冬季波浪で形成されたバーが岸側に移動したものと考えられる。(図 3.2.1(1)の青点線の範囲)
- 平成 24 年 7 月から 9 月の地盤高変動量図をみると、3k400 から 4k400 付近の汀線付近が堆積傾向となっており、海浜が回復していることが確認できる。(図 3.2.2(2)上段の赤点線の範囲)
- 平成 24 年 9 月から平成 25 年 2 月の等深浅図をみると、全般に T.P.-1.0m のコンターが汀線近くに移動しており、汀線付近で侵食を受けていることが読み取れる。また、1k800 から 2k400 付近と東半部においてバーから汀線付近にかけて水深がやや大きくなっている。(図 3.2.2(2)下段の赤点線の範囲)
- 平成 25 年 2 月から平成 25 年 9 月の等深浅図を見ると、沖方向 600m 付近にバーの形成が確認できる。(図 3.2.3(3)上段の緑点線の範囲)
- 平成 25 年 9 月から平成 26 年 2 月の等深浅図を見ると、平成 25 年 9 月時点と同様、沖方向 600m 付近にバーが確認できる。(図 3.2.3(3)下段の緑点線の範囲)
- 横断変化図を見ると、平成 26 年断面は前年断面に対してバー陸側の地形が低下傾向にある。特に、1k000, 2k000, 6k000 ではバーの低下量が既往の海底高をやや下回っており、今後の挙動について注視する必要がある。

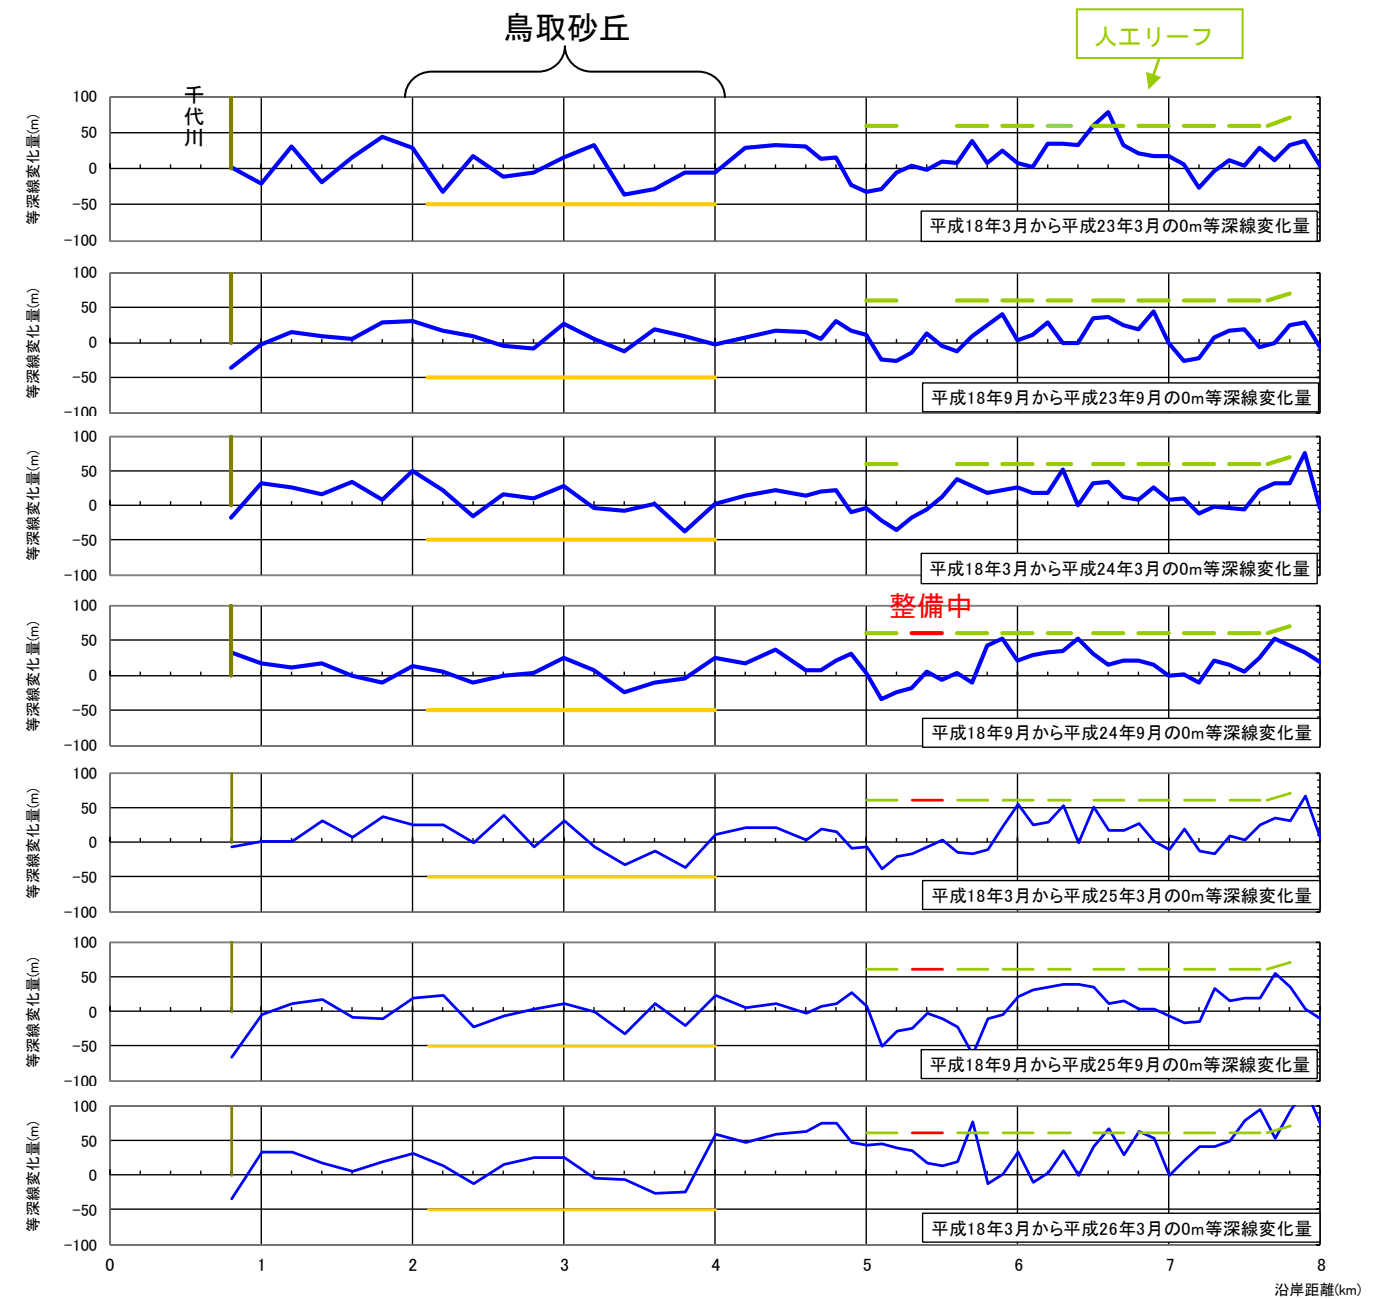
図 3.2.10 サンドリサイクル開始以後の汀線経年変化図

区間 (距離標)	サンドリサイクル実施以降の汀線の傾向
鳥取砂丘西側区間 (0.8k~2.2k)	<ul style="list-style-type: none"> 安定傾向である。 平成 26 年 3 月は、汀線は前進している。
鳥取砂丘前面区間 (2.2k~4.2k)	<ul style="list-style-type: none"> 平成 23 年 3 月以降、3k（砂丘中央）で、サンドリサイクルの効果もあり、見かけ上安定傾向である。 2.4k および 3.6~3.8k は、汀線は依然として後退している。
鳥取砂丘東側区間 (4.2k~5.0k)	<ul style="list-style-type: none"> 平成 23 年 3 月以降、4.2k（砂丘西側）から 4.8k の汀線は前進傾向である。 また、5.0k では、平成 21 年頃まで、平成 17 年より 15m 程度後退していたが、平成 21 年末頃より汀線が回復し、平成 26 年 3 月時点においても汀線は前進傾向である。
人工リーフ区間 (5.0~8.0k)	<ul style="list-style-type: none"> 平成 23 年 3 月以降、汀線は平均約 30m 以上程度前進している。 最新地形（平成 26 年 3 月）では、人工リーフ背後の堆積（汀線の前進）と開口部の侵食（汀線の後退）が顕著となっている。
漂砂系全体	<ul style="list-style-type: none"> 平成 18 年 3 月から平成 26 年 3 月までの汀線変化によれば、0.8k~5.0k までは汀線は±50m 前後の移動にとどまっている。また、5.0k~8.0k までは、人工リーフの影響によって人工リーフの背後は堆積傾向となっている。 砂丘前面(3.4k~4.8k)付近の汀線は、後退傾向を示している。

分析にあたっては、サンドリサイクルによる長期的な汀線変化を把握するため、サンドリサイクル実施以後の平成 18 年 3 月あるいは平成 18 年 9 月から平成 26 年 3 月、平成 25 年 9 月までの 8 年間の汀線変化量を平均して評価した。また、同様の測量成果を用いて、沿岸方向の汀線変動量の変化についても整理分析した。分析結果を表 3.2.1 に示す。
