平成26年度 鳥取県中部沿岸土砂管理連絡調整会議 ＜要旨＞

平成26年10月29日(水)
鳥 取 県

対象範囲の漂砂移動について

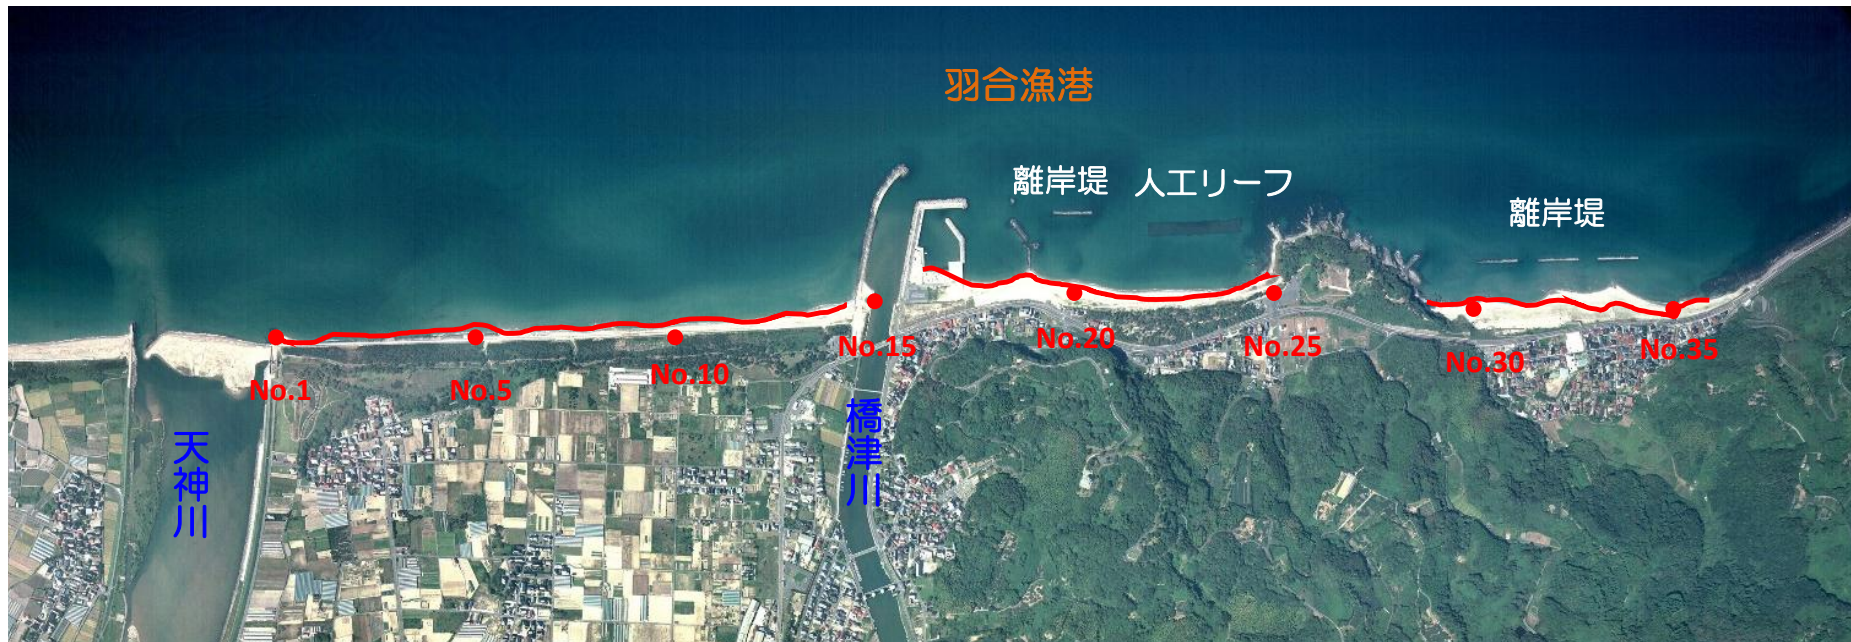
③天神川右岸地区(天神川河口右岸～橋津川左岸)

○天神川河口の右岸 (No.1～No.9) で海岸侵食が進行傾向にある。
 ○橋津川右岸では堆積傾向となっている。
 ●侵食傾向となっている箇所について、各管理者による対応等を実施しているところである。
