一般国道313号(倉吉道路)

平成26年度公共事業評価委員会(第5回)
説明資料

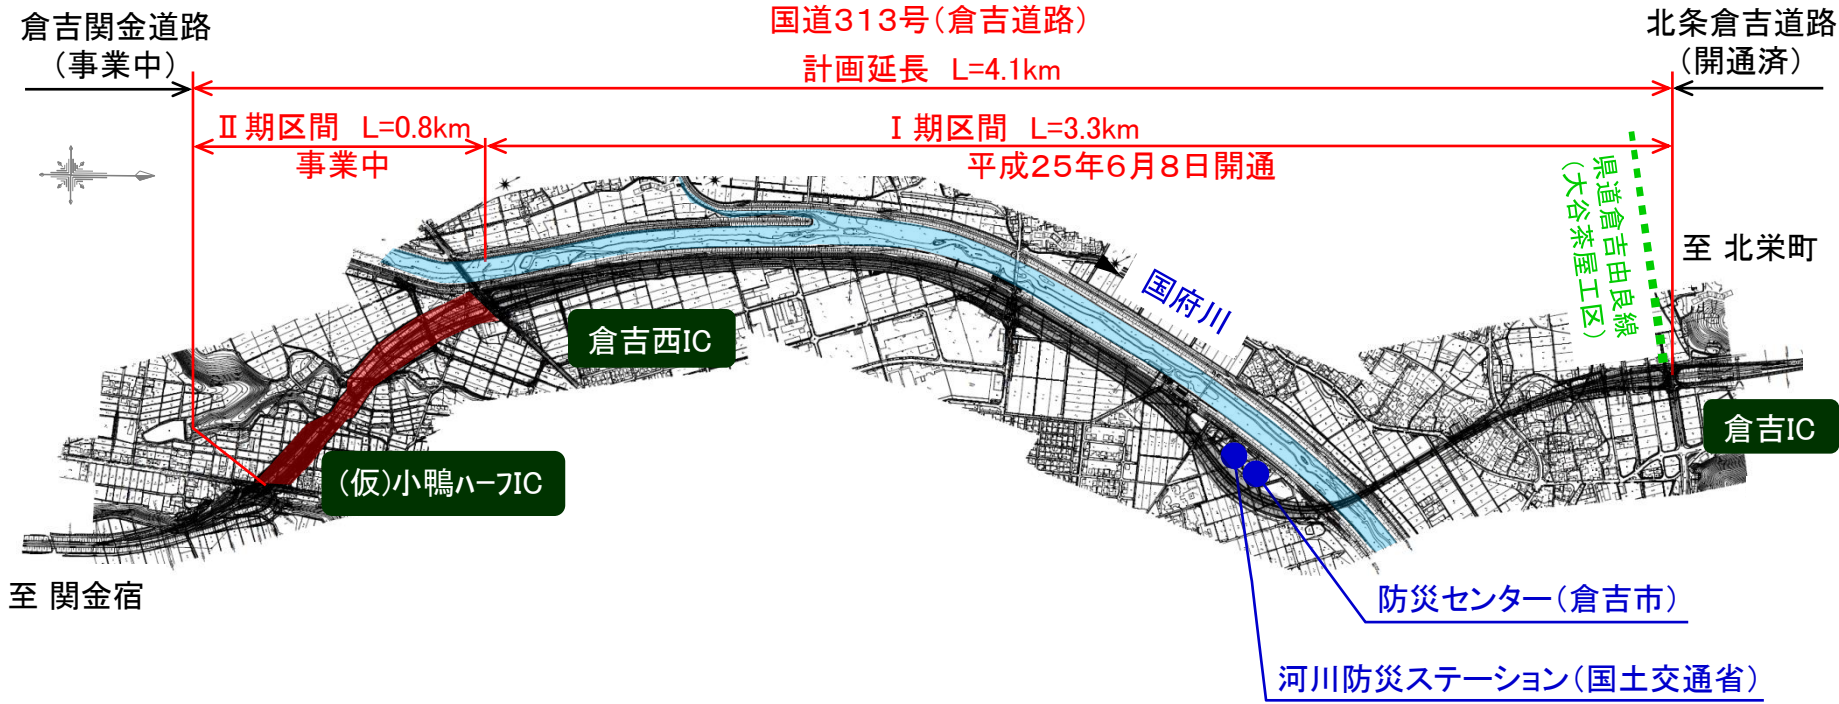
4. 平面図・断面図

○計画延長 : L=4, 050m (バイパス)

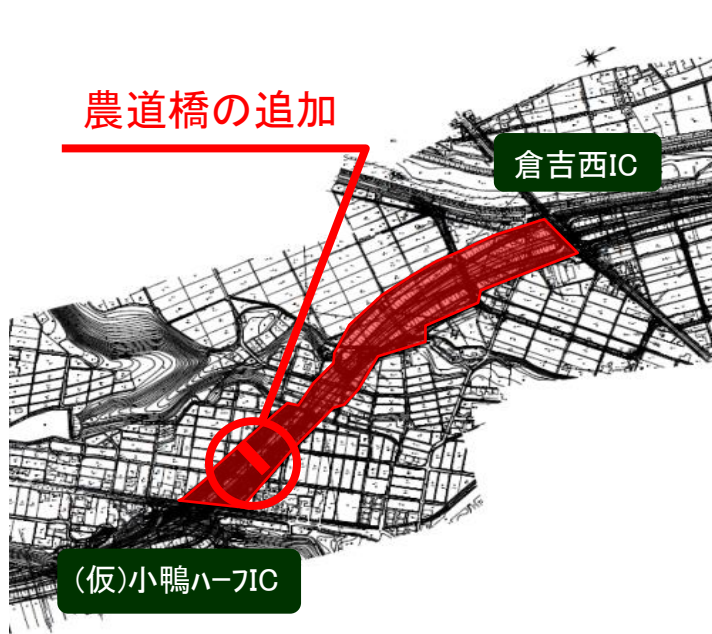
〇農道橋追加

本事業によってほ場が分断され、農耕車両は県道に迂回することとしていたが、農耕車両が県道を通行することが危険でかつ、長距離の迂回となることから、農道橋を1橋追加

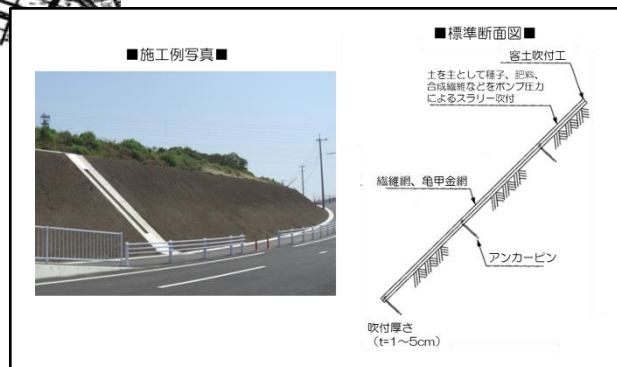
〔客土吹付工〕

切土法面について、客土吹付工では軽石等の抜け落ちに対応できず安定しないため、簡易吹付法砕工に変更した

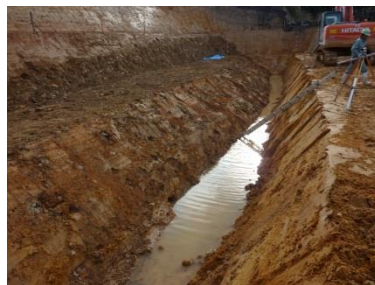
〔掘削状況写真〕

切土区間の発生土が水分を多く含む粘性土質であった。掘削土は本線路体盛土に流用することとしていたが、想定よりも軟弱であったため、路体盛土材として最低限必要な添加量の見直しが必要となった。

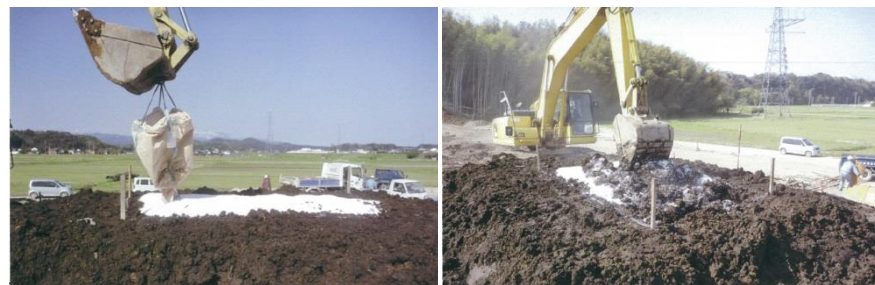
〔改良材混合状況写真〕

土質改良材(生石灰)の添加量増

掘削土の土質が想定よりも軟弱であったため、改良材配合試験を実施し、改良材の添加量を見直しが必要となった
