6. 気高海岸

7. 青谷海岸

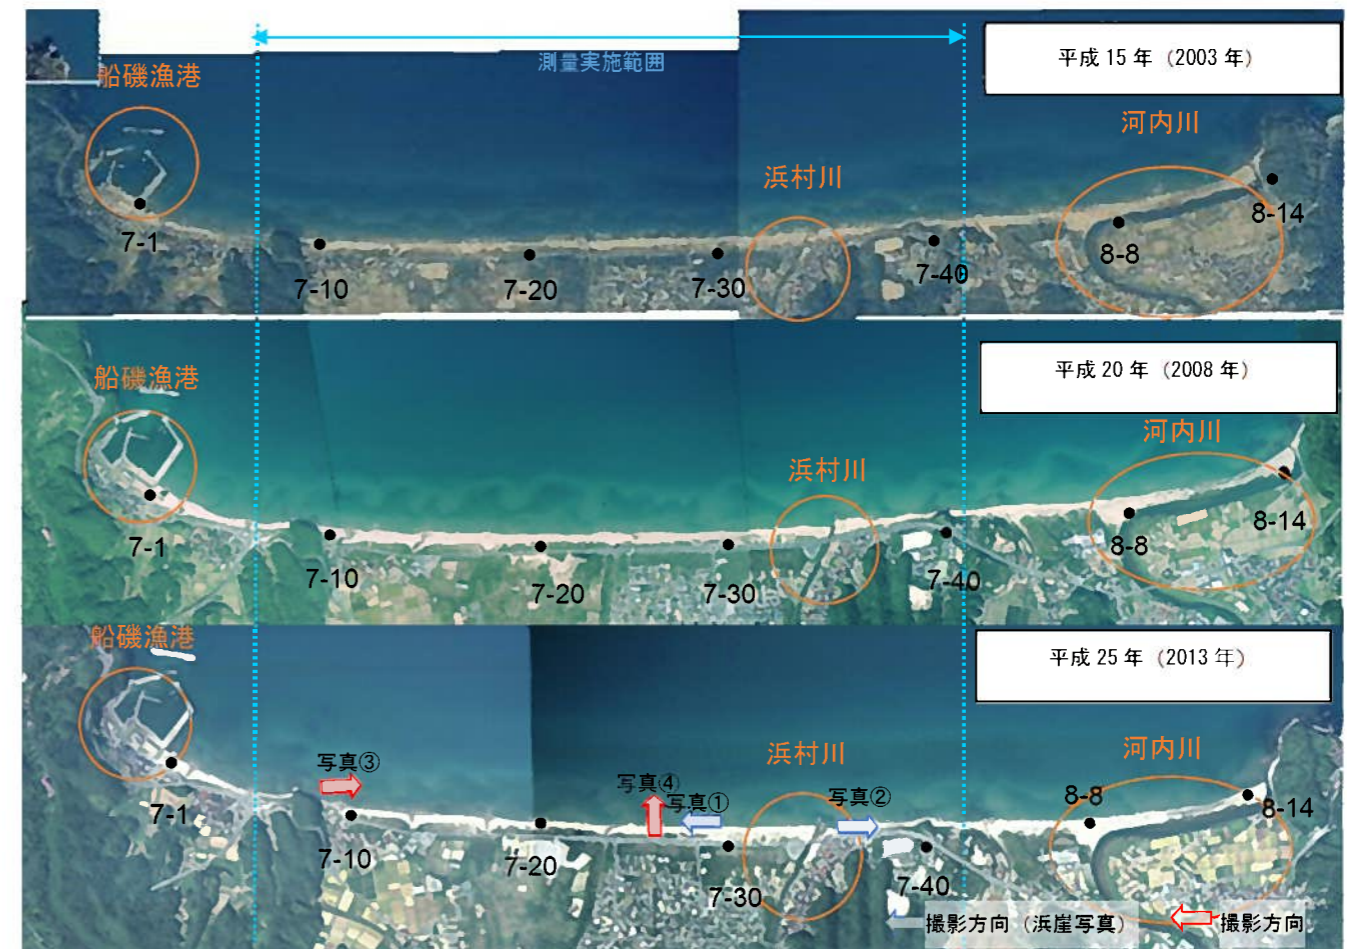
図 6.3.3 気高海岸（浜村地区）の近年の汀線変化状況図

- ・ 平成 16 年～平成 25 年の近年では，±10m 程度の変動幅であり，比較的安定している。
- ・ 平成 26 年及び平成 27 年は，±20m 以上の変動を示し，沿岸方向に堆積，侵食が交互に見られる。（コメント①）

- ・ 短期的には平成 26 年 3 月～平成 27 年 3 月の期間の変動は大きく，侵食域と堆積域が交互に見られた。（コメント②）
