### 3. 岩美海岸（浦富地区）

#### 3.1 概要

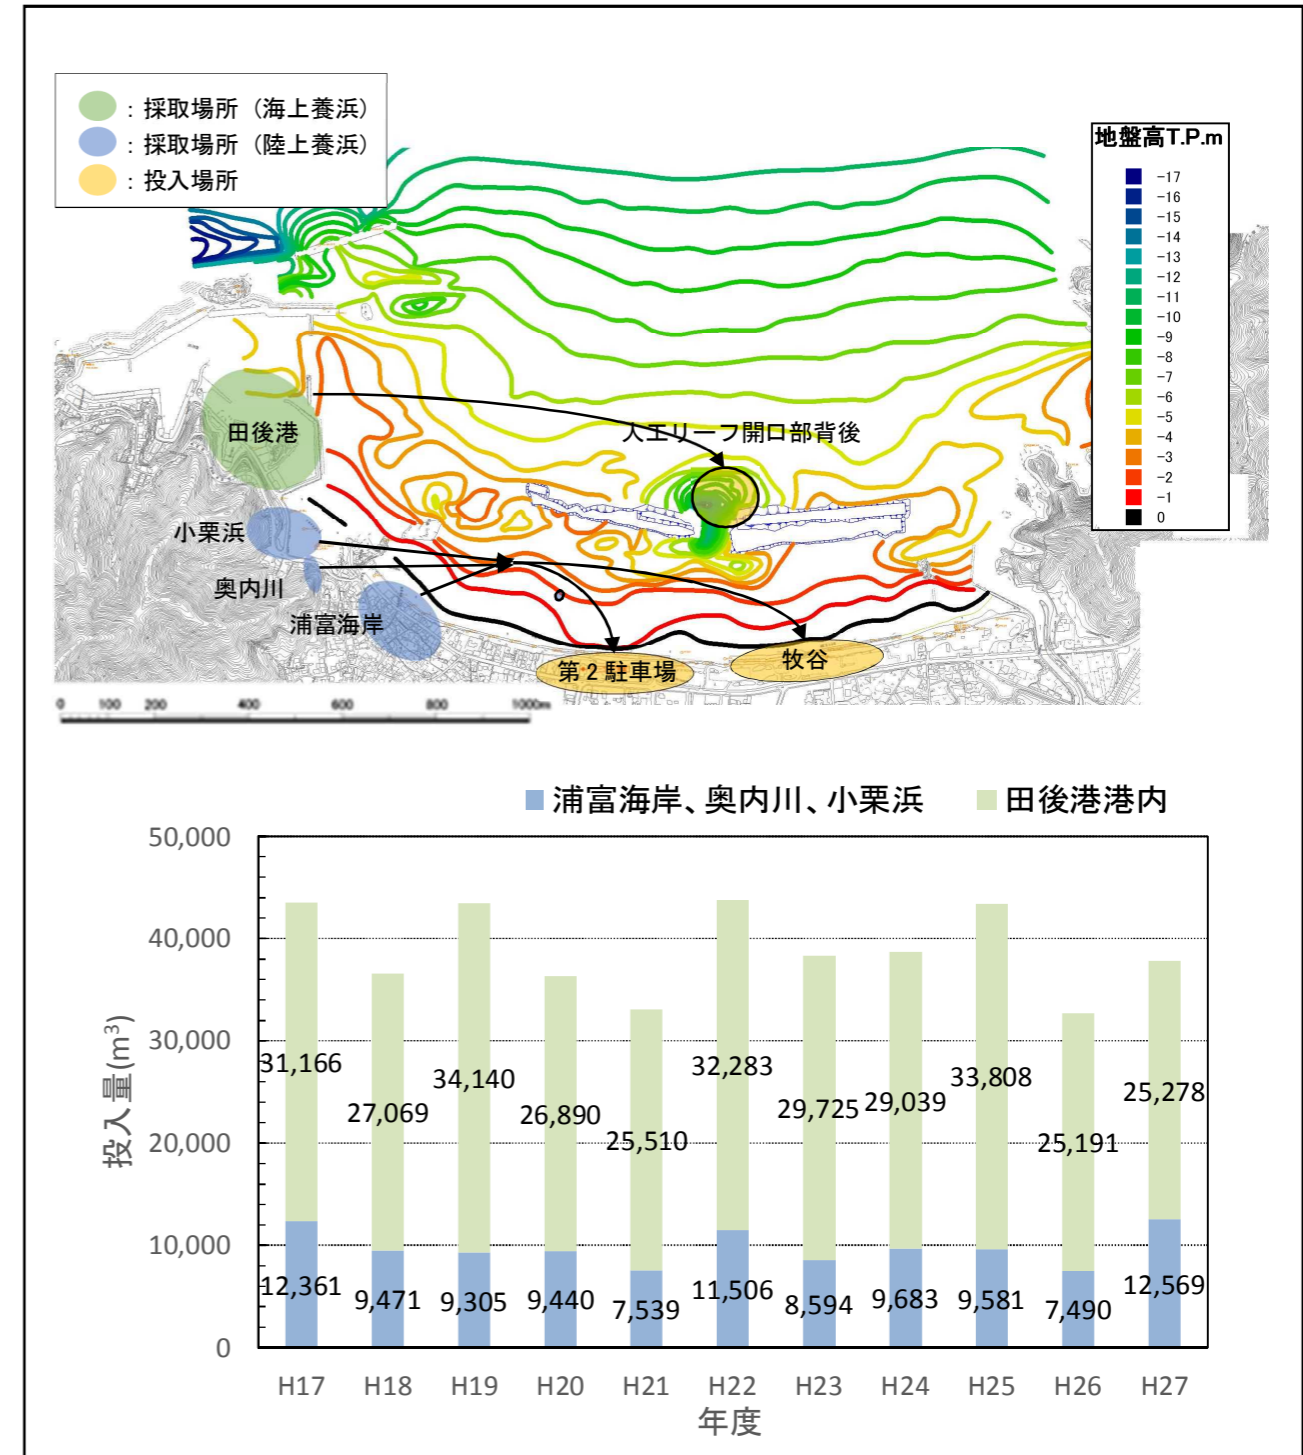
図 3.2.2 岩美海岸（浦富地区）における土砂投入量（採取場所別）

例年、リーフ開口部背後に 3 万 m<sup>3</sup>程度の海上養浜、沿岸部に 1 万 m<sup>3</sup>程度の陸上養浜を実施している。

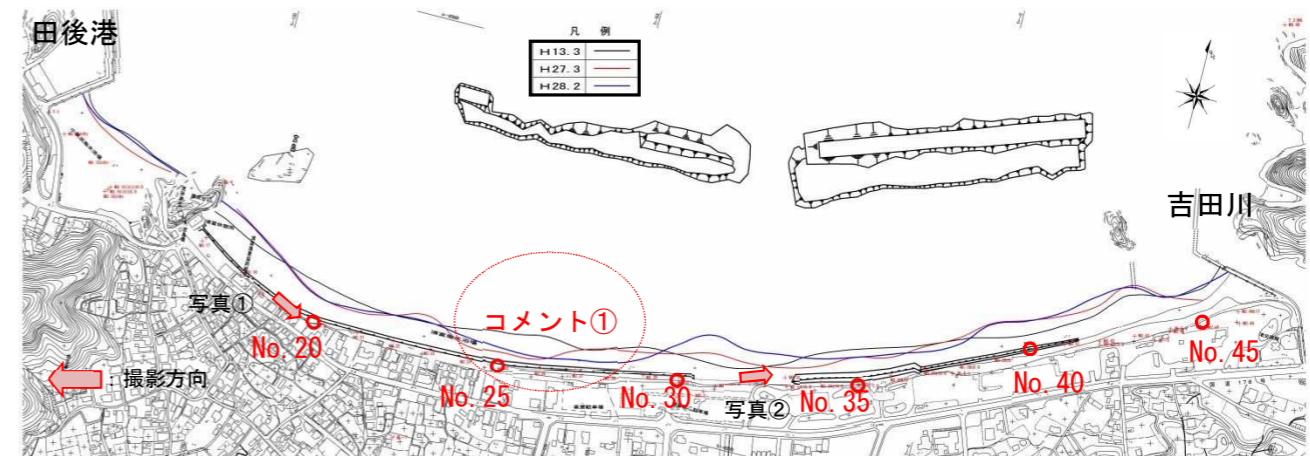
図 3.3.3 岩美海岸（浦富地区）の近年の汀線比較図

- ・ NO.25～NO.28 は、海水浴場としての利用がある箇所であるが、特に冬季の汀線後退が大きい。人工リーフ未施工箇所の背後に位置することから、消波効果が小さいものと推測されるが、夏季に継続的に陸上養浜をし、汀線を維持しているところである。(コメント①、④)
- ・ No.29～No.32 は、土砂投入が開始されて以降、汀線前進がみられる。(コメント②)
- ・ 東側リーフの背後（No.35 付近）では、通年、大きく侵食される傾向にある。これは、リーフの開口部に起因する、汀線後退と推測される。(コメント③)
- ・ 冬季分析より、東側人工リーフについては汀線が安定していることが確認される。この傾向は直近測量（28年3月測量）においても確認される。(コメント⑤)

- ・ 平成27年度夏季より、No.30～No.38 付近での汀線前進が確認されるが、これは夏季に実施された養浜によるものと考えられる。(コメント⑥)
- ・ 平成27年度冬季は、概ね汀線が安定しているように見えるが、現地は護岸により汀線が下げ止まった状態であり、望ましい状況と言えない。(コメント⑦)
