3. 浜崖形成・後退状況の実態分析

3.4.7 浜崖形成・後退と外力の関係

4. サンドバックによる事業の効果検証

4.1 サンドバックの設置効果

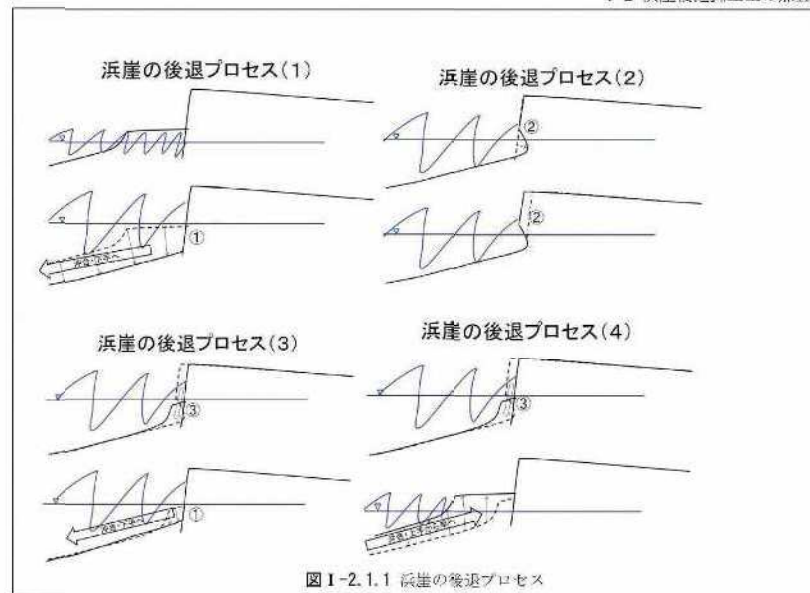
図 I-2.1.1 浜崖の後退プロセス

○プロセス(1)：沿岸漂砂あるいは岸沖漂砂の不均衡から浜崖前面の砂が漂砂として運び去られる状態になる。①前面砂浜の砂が運び去られると締め固まり切り立った勾配を形成している浜崖基部が露出し、そこに波浪があたるようになる。

○プロセス(2)：波浪で砂が飽和状態になり不飽和状態での表面張力に起因するせん断抵抗が失われる。同時に波浪の波力や潮流が作用しせん断抵抗を失った浜崖基部の砂を漂砂として運び去る。②浜崖の切り立った勾配斜面はカウンターウエイトとして機能していた下部の重量がなくなるとともに、斜面が切り立ちノッチが形成される等して不安定になる。

○プロセス(3)：③安定を失った浜崖急斜面は崩壊し、崩壊した砂が後退した急斜面の前面基部を覆う。この土砂は浜崖斜面のカウンターウエイトとして機能するとともに波浪が急斜面を構成する土砂に直接あたることを防ぐ。しかし、沿岸あるいは岸沖漂砂の不均衡により運び去られる漂砂量が多い状態であるために、急斜面前面を覆っている砂も波浪によって運び去られ、再び切り立った急斜面が露出して波浪があたる①の状態になる。②→③→①を何度も繰り返すことにより浜崖の後退が進行する。

浜崖の後退には、急斜面前面の砂が運び去られない状態に漂砂バランスを回復することが最も有効であるが、それが短期に望めない場合には、次第の策として①、②の状態を緩和する措置が有効と考えられる。これをサンドバックと養浜盛土で措置する工法が浜崖後退抑止工である。

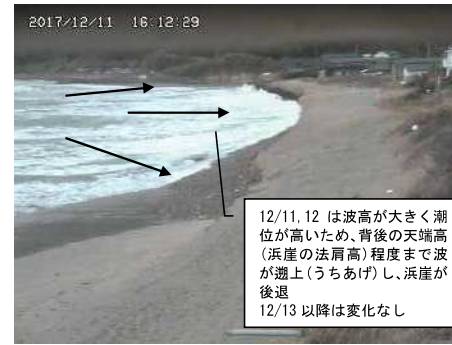
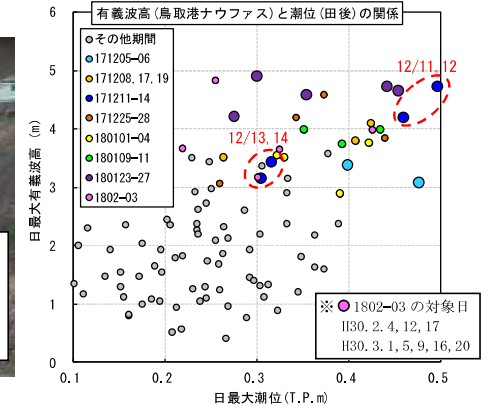
図 3-12 左図：CCTV 画像で確認される主な入射・遡上状況、右図：潮位と有義波高の関係

この期間では、12 月 11, 12 日は波高が大きく潮位が高いため、背後の天端高（浜崖の法肩高）程度まで波が継続的に遡上（うちあげ）し、浜崖が大きく後退するに至っている。12 月 13, 14 日は有義波高は最大 3~4m 程度であるが、潮位が低いため、さらなる浜崖後退には至らなかったものと考えられる。

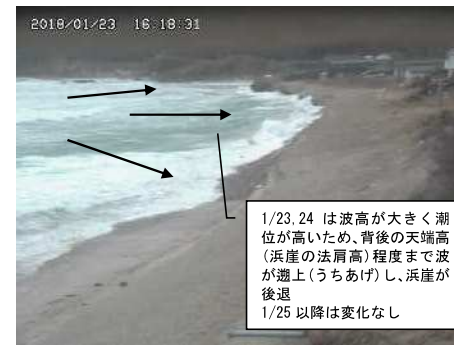
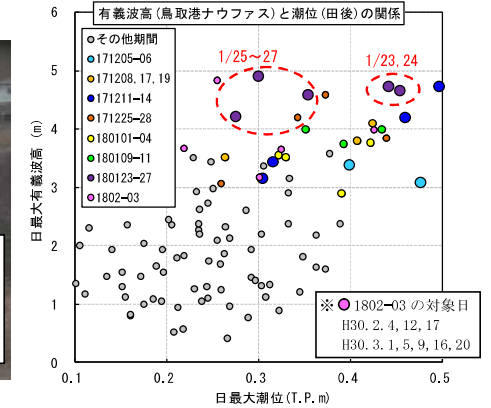
図 3-15 左図 : CCTV 画像で確認される主な入射・遡上状況、右図 : 潮位と有義波高の関係

この期間では、1 月 23, 24 日は波高が大きく潮位が高いため、背後の天端高(浜崖の法肩高)程度まで波が継続的に遡上(うちあげ)し、浜崖が大きく後退するに至っている。1 月 25~27 日は有義波高は最大 4~5m 程度であるが、潮位が低いため、さらなる浜崖後退には至らなかったものと考えられる。

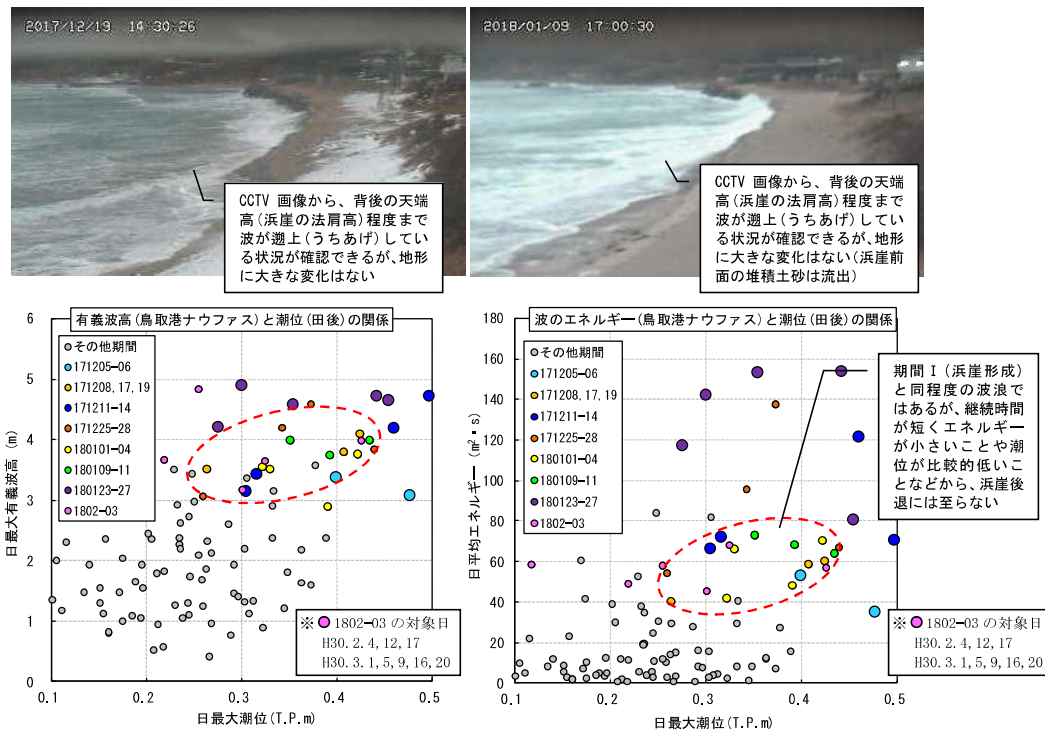
図 3-17 上図：CCTV画像で確認される主な入射・遡上状況、下図：潮位と有義波高の関係

CCTV画像では背後の天端高(浜崖の法肩高)程度まで波が遡上(うちあげ)している状況は確認できるものの、浜崖の後退など地形に大きな変化はない。これは、上述の期間Ⅰ(浜崖形成時)と同程度の波浪ではあるが、継続時間が短くエネルギーが小さいことや潮位が比較的低いことなどから、さらなる浜崖後退には至らなかったものと考えられる。

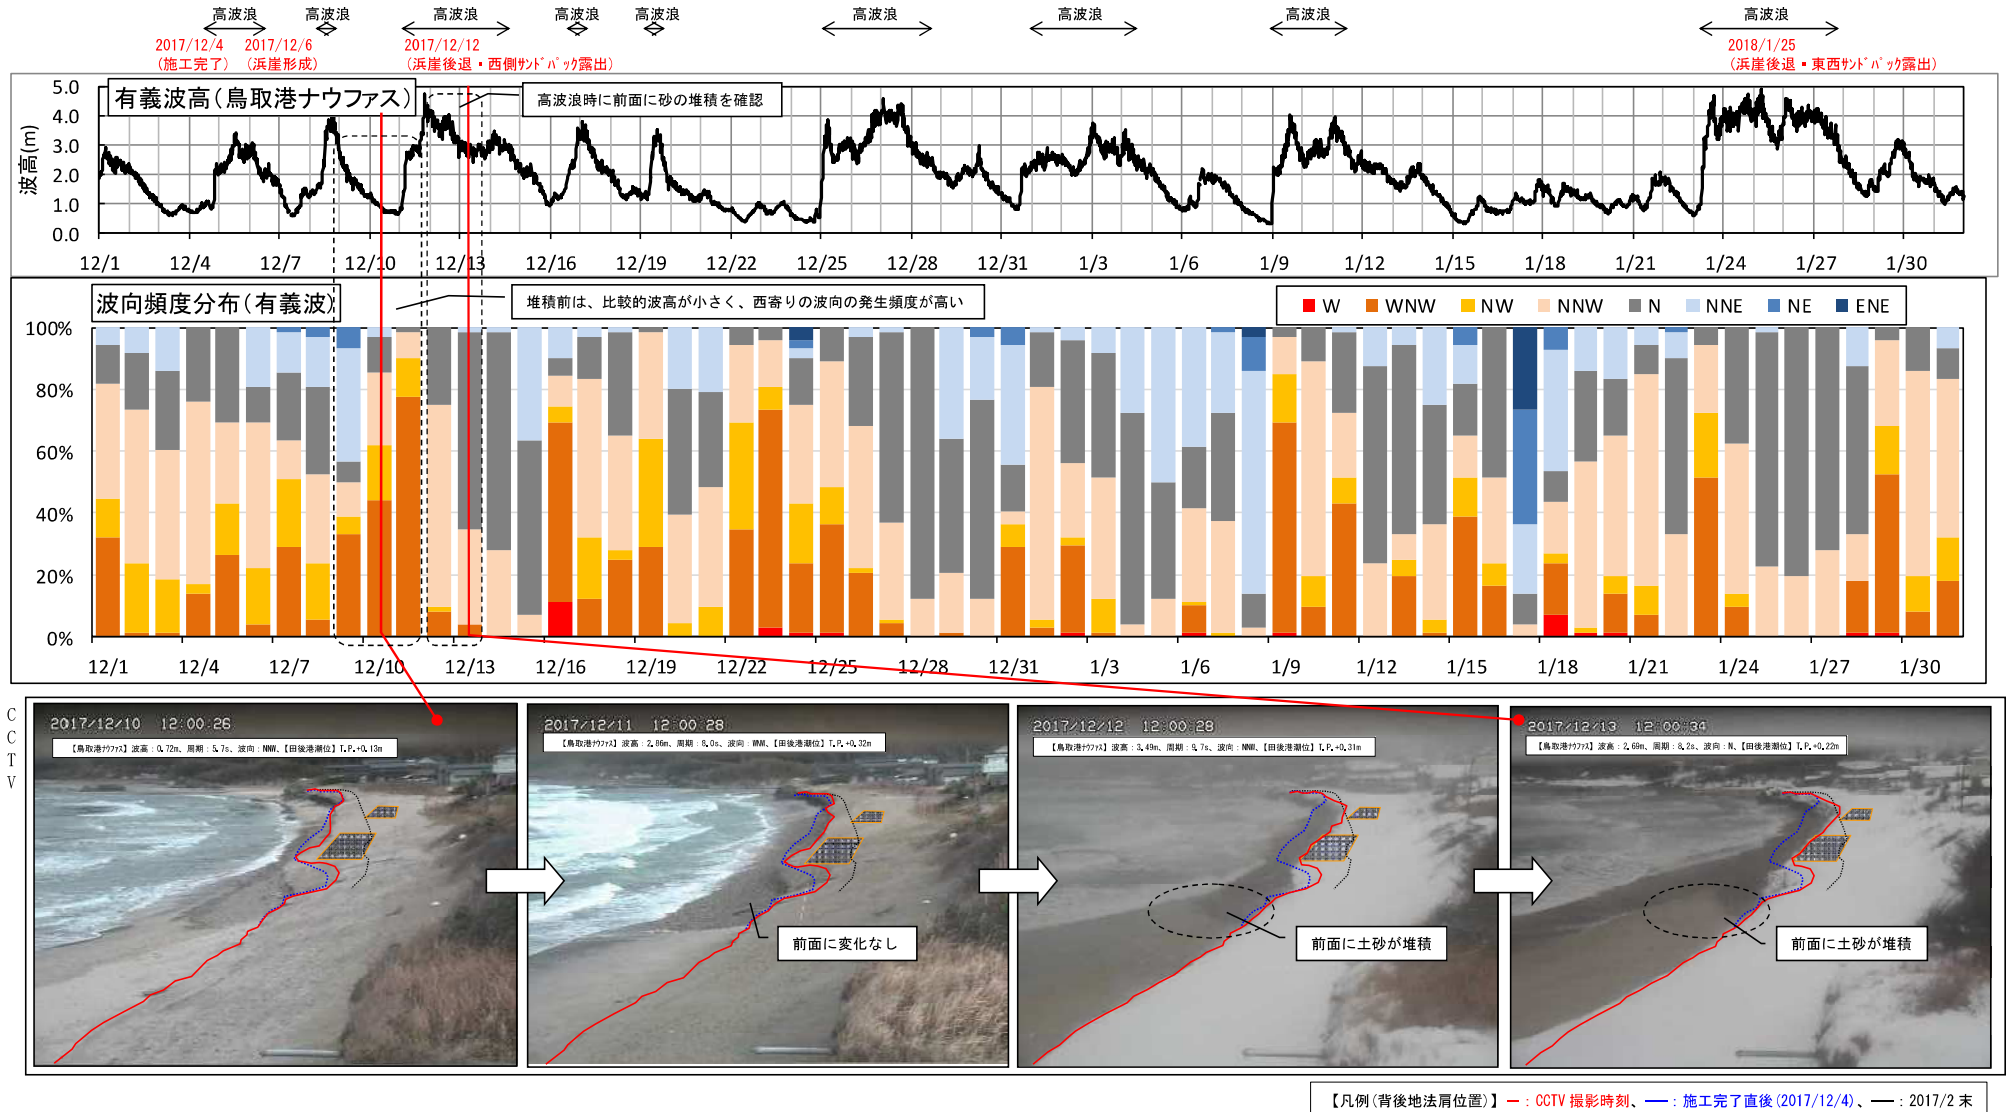
図 3-19 施工完了後の外力状況（波高・波向）と試験施工箇所前面への土砂堆積の状況（CCTV 画像）

図 3-19 に示すとおり、比較的波高が小さく、WNW 方向等の西寄りの波向の発生頻度が高い場合、試験施工箇所前面に土砂が堆積する状況が確認される。

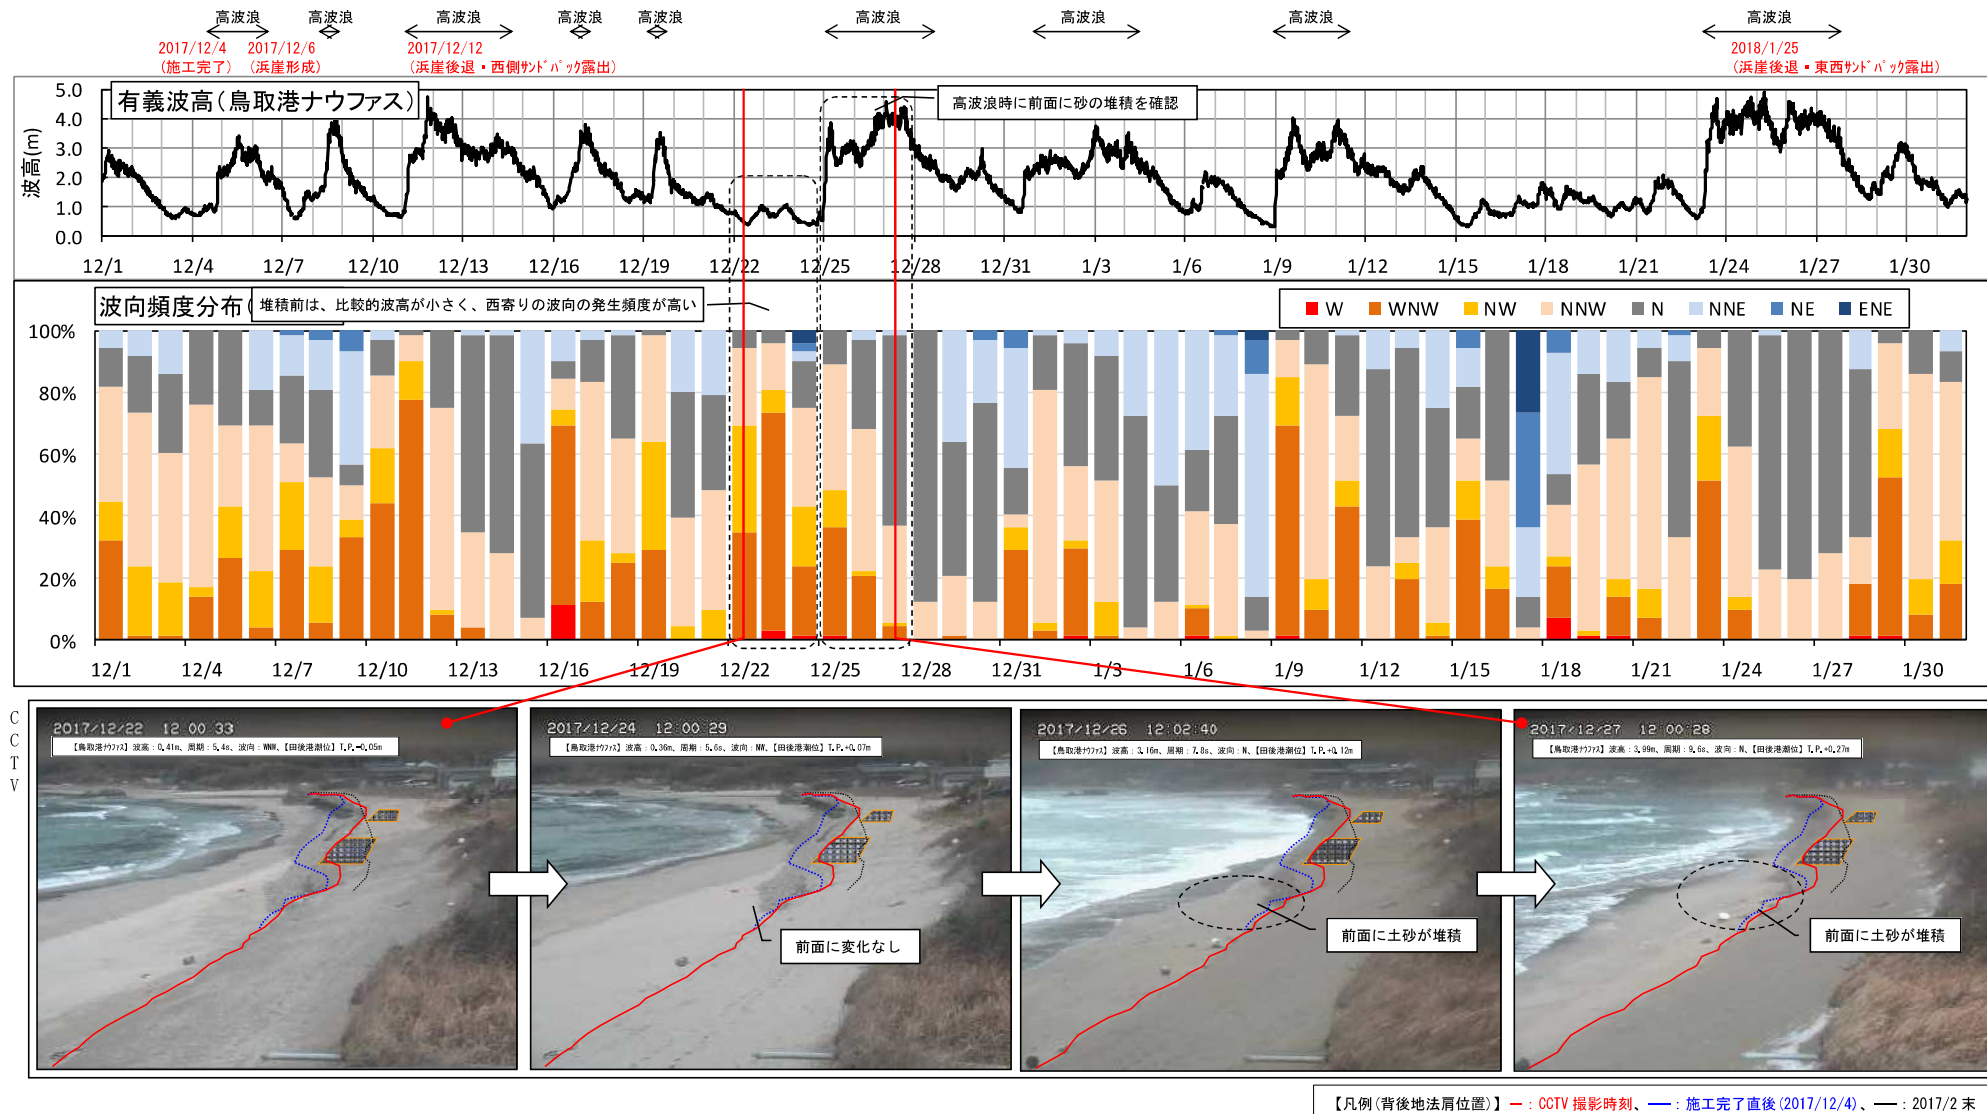
図 3-20 施工完了後の外力状況（波高・波向）と試験施工箇所前面への土砂堆積の状況（CCTV 画像）

図 3-20 に示すとおり、比較的波高が小さく、WNW 方向等の西寄りの波向の発生頻度が高い場合、試験施工箇所前面に土砂が堆積する状況が確認される。

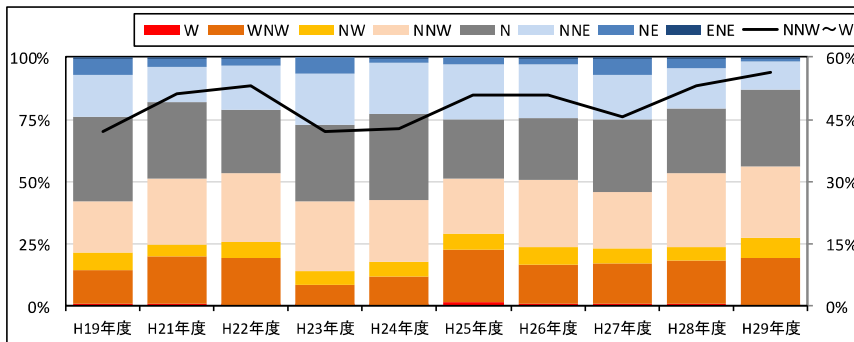
図 3-21 12月～1月における波向発生頻度の経年変化（鳥取港ナウファス）

- ・試験施工箇所前面へ土砂を堆積させる西寄りの波向（W～NNW）については、各年度全てで発生しており、極端な発生状況の違いは見られない。
- ・ただし、平成 29 年度における西寄りの波向（W～NNW）の発生頻度は、過去 10 年間でもっとも高い状況にある。
- ・なお、図 3-22 に示すように、過去の巡視結果から、平成 29 年度と同様に、冬季風浪時（1 月～2 月）に試験施工箇所周辺で土砂が堆積している状況が確認されること、平成 29 年度においても前面の土砂堆積と土砂流出（礫の露出）を繰り返していることなどから、平成 29 年度の状況（試験施工箇所前面の土砂堆積）が特異な状況ではないと推察される。

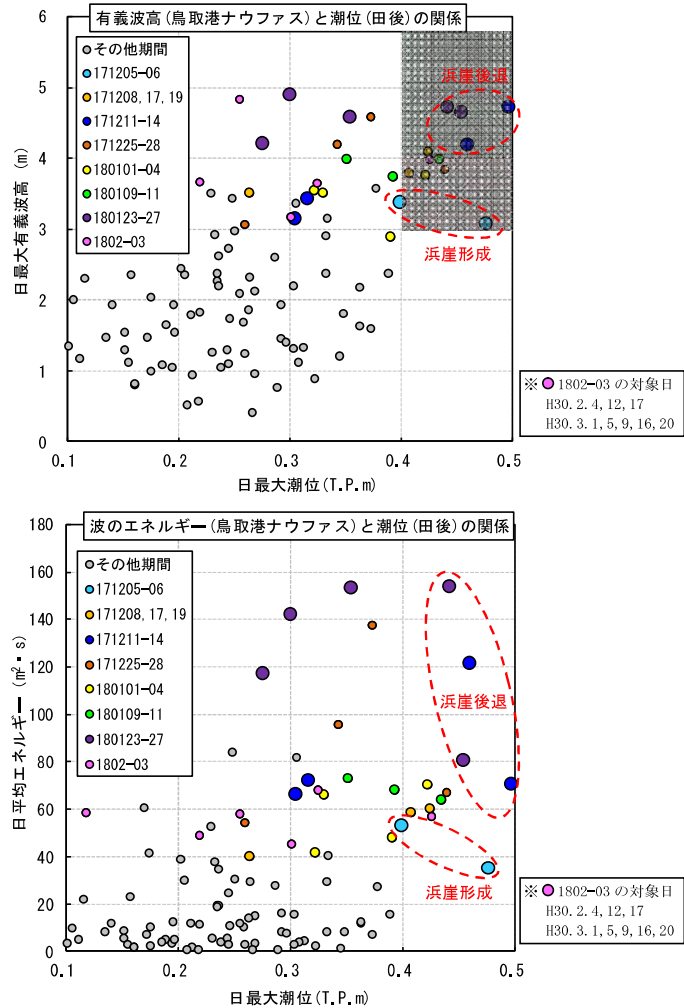
図 3-24 潮位と有義波高・波のエネルギーの関係

サンプル数が少なくかつ日単位の整理ではあるが、潮位が T.P.+0.4m 以上において、有義波高が 3m 以上では浜崖が形成され、4m 以上では浜崖後退が進行している状況が確認される。

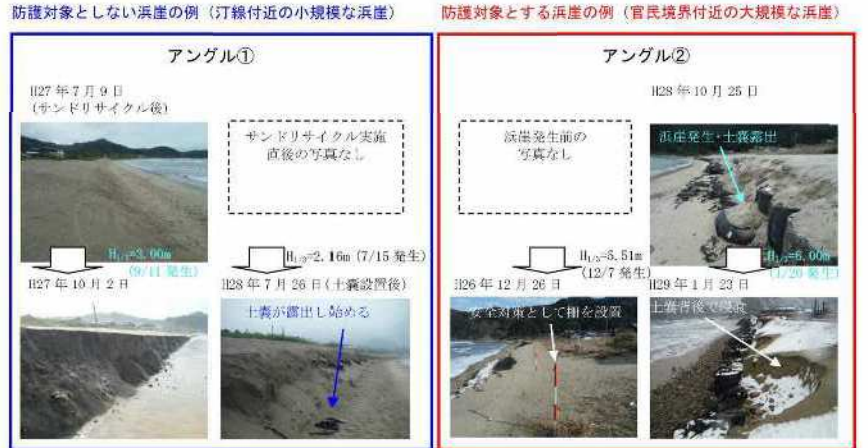
図 2-4 浜崖の発生状況

今回の防護対象としない汀線付近の小規模な浜崖であれば、7 月や 10 月頃の冬季風浪前に発生している。その際に来襲した波浪は、最大の有義波高で 3m 程度である。

一方、今回の防護対象とする官民境界付近で発生する大規模な浜崖は、12 月や 1 月頃の冬季風浪によって発生しており、その際の最大の有義波高は 6m 程度である。

これらのことから、今回の防護対象とする官民境界付近で発生する大規模な浜崖は、冬季風浪中の高波浪によって発生していることが確認できた。冬季風浪前の比較的小さな波浪に対しては、今回の防護対象としない汀線付近の比較的小規模な浜崖の発生に留まっている。

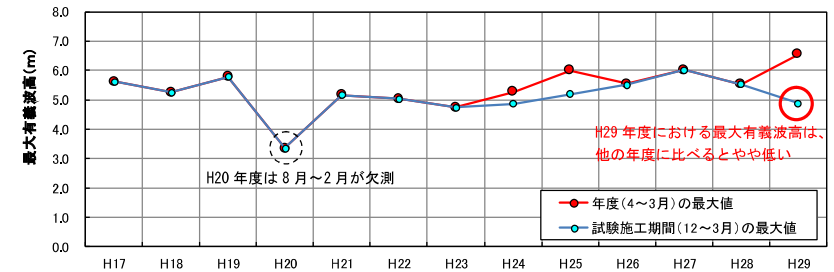
図 3-25 試験施工期間（12~3月）及び年度（4~3月）の最大有義波高の推移

図3.27より、今回の試験施工期間にあたる平成29年度の最大有義波高は、H26年度~H28年度等の近年の他年度に比べるとやや低い状況にあるといえる。

このため、今後も引き続きモニタリングを行いながら、より高波浪な状況や、他海岸（浦富地区など）での現地実績を蓄積することが望ましいと考えられる。

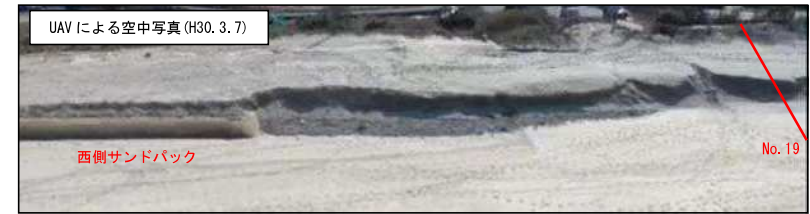
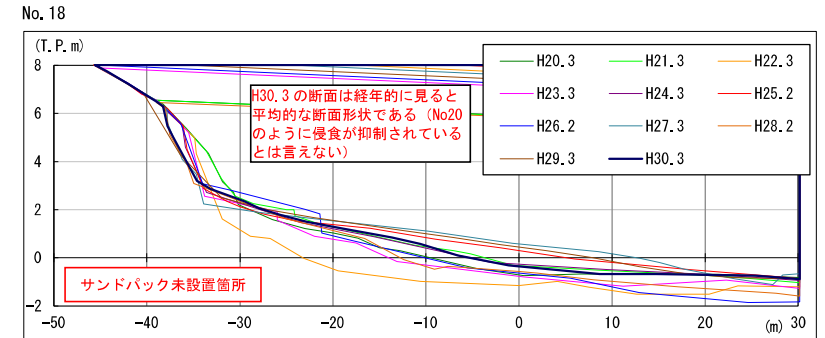
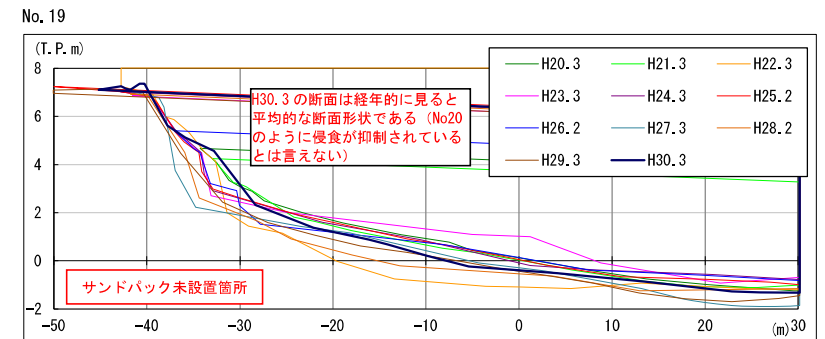
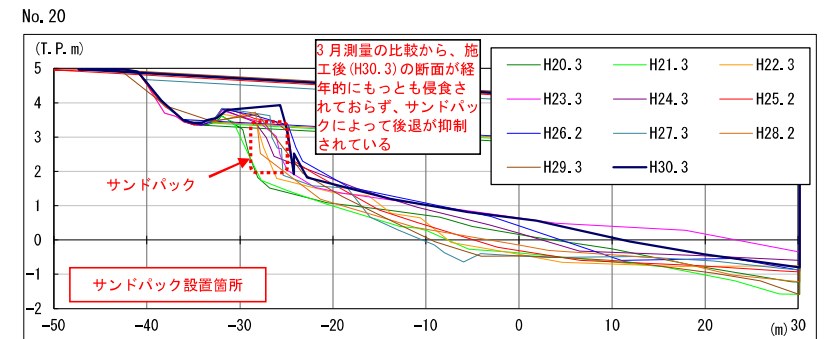
図 4-2 サンドバック設置箇所及び未設置箇所の冬季横断形状の経年変化

- ・設置箇所（No. 20）：経年的にみると、サンドバック施工後（H30.3）の断面がもっとも侵食されておらず（侵食が前面で留まっており）、サンドバックによって浜崖の後退が抑制されているといえる。
- ・未設置箇所（No. 18, 19）：経年的にみると、H30.3 の断面は平均的（地形変動の最大～最小の中間程度）な断面形状となっている（No. 20 のように侵食が前面で抑制されているとはいえない）。

以上の結果から、サンドバックが浜崖の進行を抑制しているといえる。

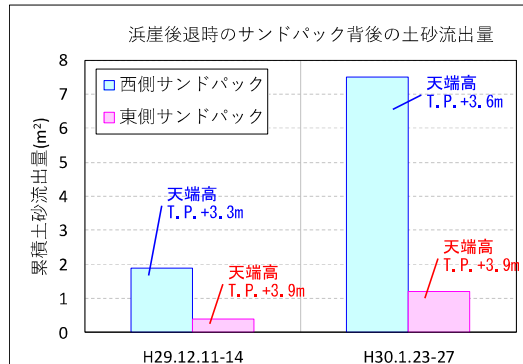
図4-8 設置高の異なる西側・東側サンドバックの流出土砂量の時間変化（高波浪時）

- ・西側及び東側サンドバックのいずれも、高波浪時に土砂の流出が生じていない期間があることから、サンドバックによる対策は浜崖抑制に有効であるといえる。
- ・東側サンドバックは、西側に比べ設置高（天端高）が高いことから、浜崖抑制効果が高い（流出土砂が少ない）。また、維持管理に必要な養浜量が少なくすむ。
