5. 東部沿岸 岩美海岸（陸上地区）

5.1 概要

岩美海岸（陸上地区）は、西に羽尾海水浴場、東に東浜海水浴場を有し、県内有数の海水浴場として、多くの人に利用されている。平成 29 年 6 月から JR 西日本の観光列車「トワイライトエクスプレス瑞風」が山陰本線東浜駅に停車し、途中下車した乗客が陸上海岸（東浜）の海浜を散策するようになった。

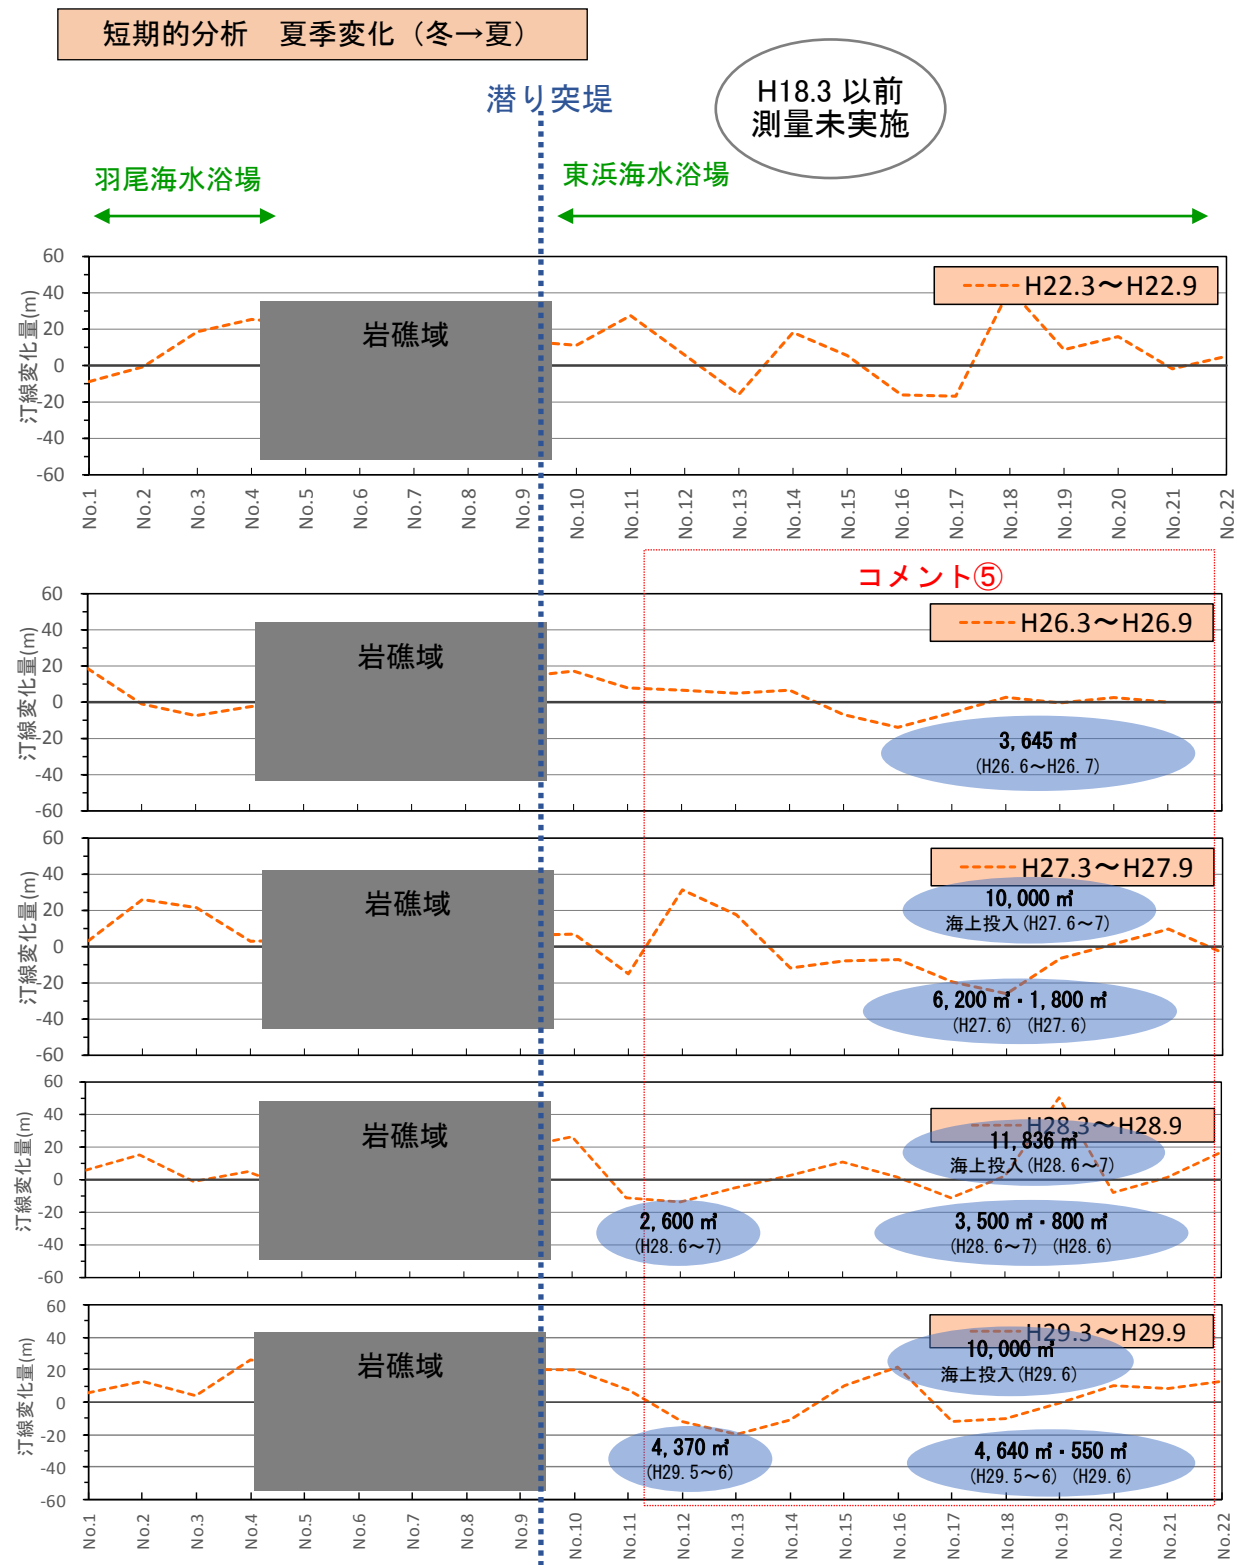
図 5.3.6 岩美海岸（陸上地区）の近年の汀線変化状況

- 平成 26 年 9 月まで、東側 (NO.12~22 付近) は土砂投入により、海岸線は概ね安定していた。(コメント①)
- 平成 28 年 3 月、平成 29 年 3 月は、東側 (NO.12~22) にて、汀線の前進・後退が激しく生じていたが、平成 30 年 3 月では侵食は緩和されている。(コメント②)
- 土砂を採取している西側海浜 (羽尾海水浴場付近) においては、汀線の後退は止まっており侵食傾向となっていない。(コメント③)
- 潜り突堤の東隣接部では、平成 27 年度まで冬季後の汀線は前進して安定していたが、平成 29 年 3 月、平成 30 年 3 月は後退傾向であった。(コメント④)

- 近年 (平成 26 年~平成 29 年) の夏季については汀線の変動量が大きい。これは、台風等に起因する高波浪が、数多く発生したためと推測される。(コメント⑤)
- 平成 28 年度冬季に No. 10、No. 19 付近で汀線が大きく後退し、No. 15 付近で汀線がやや後退し、局所的に侵食を受けている。平成 29 年度冬季は、ほとんど変動していない。(コメント⑥)
