# 能登半島地震を踏まえた島根原子力発電所の 確認結果について

2024年9月  
中国電力株式会社

## はじめに

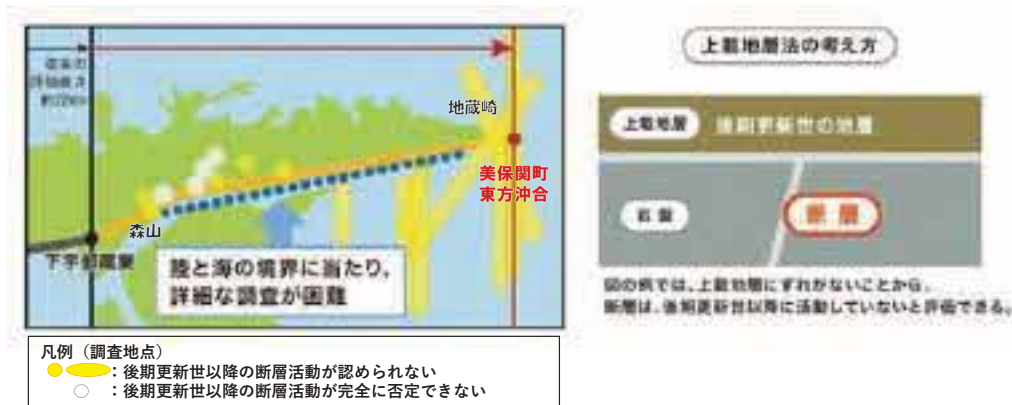
参考：宍道断層の東端見直しの経緯

- 2016年7月、国の機関が中国地域の活断層の長期評価を公表し、下宇部尾東より東方の海陸境界付近は「活断層の可能性のあるものの、活動性については詳細なデータが不足し、判断できていない」として、活断層の可能性のある構造が記載された。
- 原子力規制委員会による適合性審査の審査会合において、当該範囲の断層の活動性についてデータを整理・拡充して評価するようコメントを受ける。
- 森山から地蔵崎の追加調査を徹底して行ったところ、陸域において一部を除き上載地層法による評価ができず、断層の最新活動時期が特定できないこと、また海陸境界において十分な調査が実施できないことから後期更新世(約12~13万年前)以降の断層活動が完全には否定できないと判断。
- 音波探査によって精度や信頼性のより高い調査結果等が得られており、かつ、明瞭な重力異常が認められないことを確認している「美保関町東方沖合い」を、宍道断層の東端として見直すこととした。

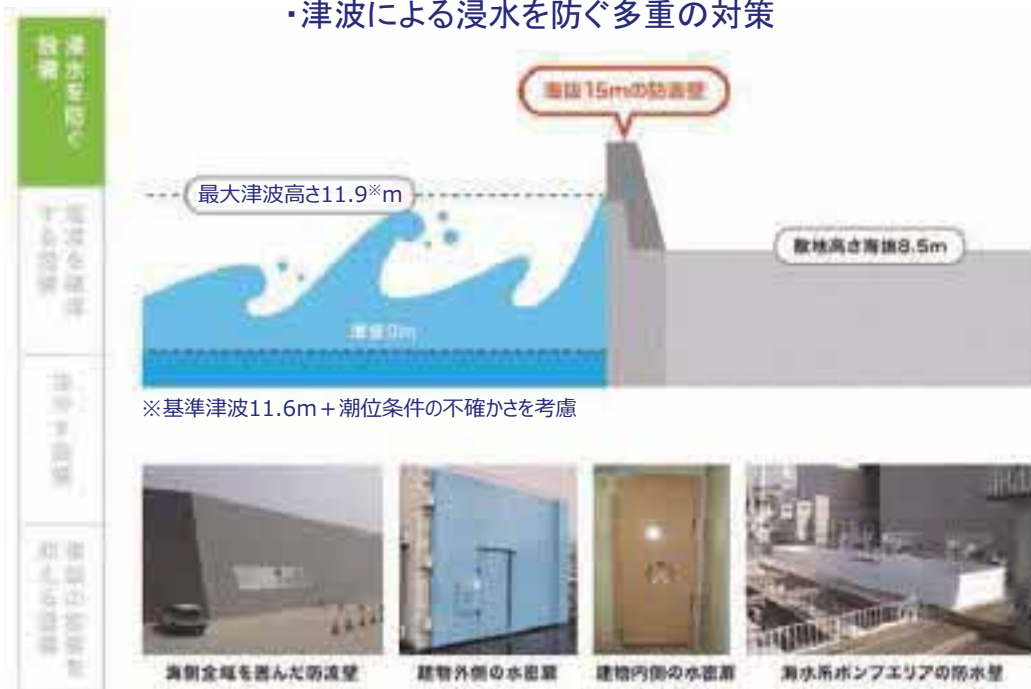
参考：島根原子力発電所の津波対策

・津波による浸水を防ぐ多重の対策

最大津波高さに耐えられるよう、海拔15mの防波壁を設置。  
島根2、3号機の建物内外に100枚以上の水密扉を設置。

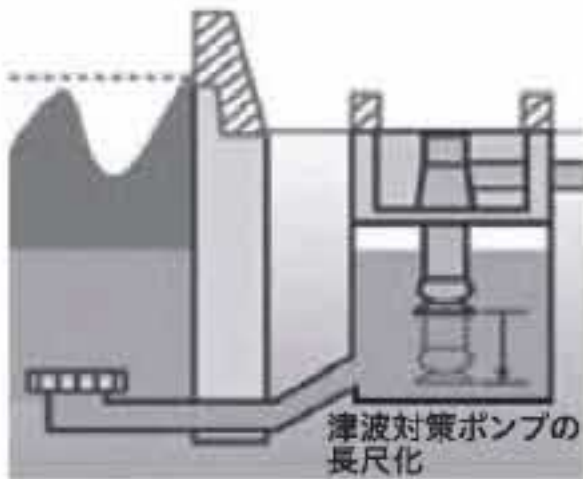
2号機

引き波による海水面の水位低下が起こった場合でも、原子炉の熱を除去するための海水が取水できるように、原子炉補機海水ポンプの吸込み口の位置を下げる対策を行っている。

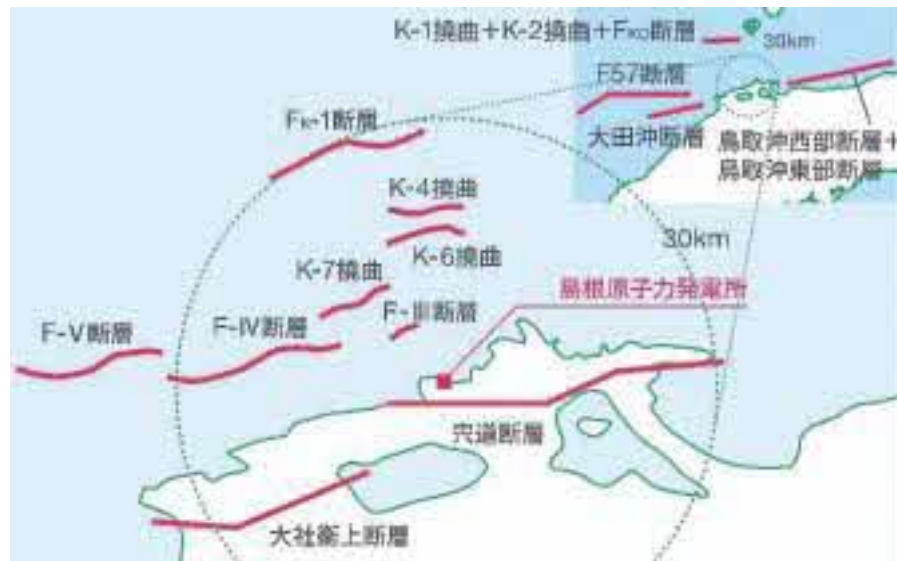
項目	志賀原子力発電所	島根原子力発電所2号機	原子力事業者 検証結果
5. 地震による隆起	<ul style="list-style-type: none"> <li>能登半島北部で地震により地盤が3～4m隆起</li> <li>敷地地盤の変動量は、上下方向では平均0.04mの沈降、水平方向では西南西方向に平均0.12mの変動を確認</li> </ul>	<ul style="list-style-type: none"> <li>審査の中で、<u>海域活断層(F-Ⅲ～F-V断層)の地震による隆起を3.4cmと評価</u></li> <li>隆起と津波による海水面低下を考慮した水位低下は最大-6.5m (-8.32mまで取水可能)</li> <li><u>上記評価で考慮した隆起は、敷地前面海域の海域活断層を想定しており、敷地全体で一様に生じるものであることから、敷地内のアクセスルートに段差を生じるようなおそれはない</u></li> <li><u>なお、中央断層の地震による隆起は-2cm(沈降)と評価</u> (中央断層は横ずれ断層であるため、上下方向の動きは逆断層に比べ小さい)</li> </ul>	<ul style="list-style-type: none"> <li>万が一の場合を考慮し、能登半島地震によって発生した地盤隆起(石川県輪島市)と同様、4mの地盤隆起発生を仮定し、各社、<b>机上検討にて代替取水箇所</b>で取水可能であることを確認した。現在、<b>実動訓練にてその有効性を確認している。</b></li> <li><b>【当社の対応】</b></li> <li>➢ <b>取水できることを机上検討で確認しており、今後、実動訓練において実効性を確認する。</b></li> </ul>

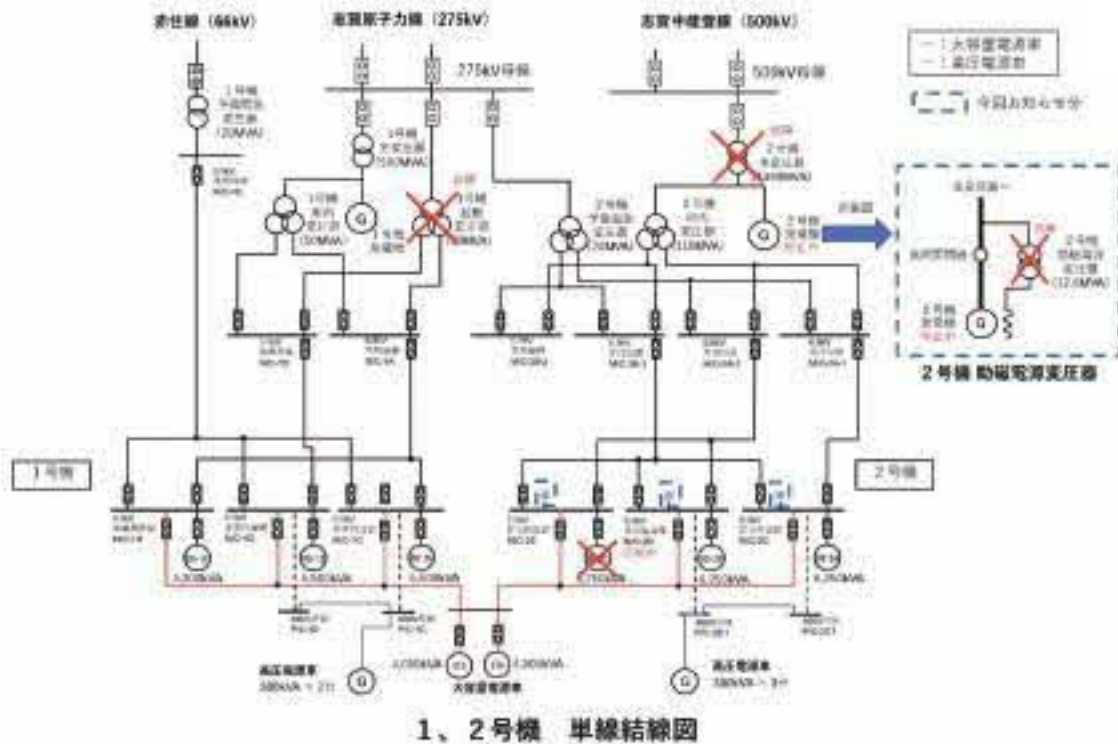
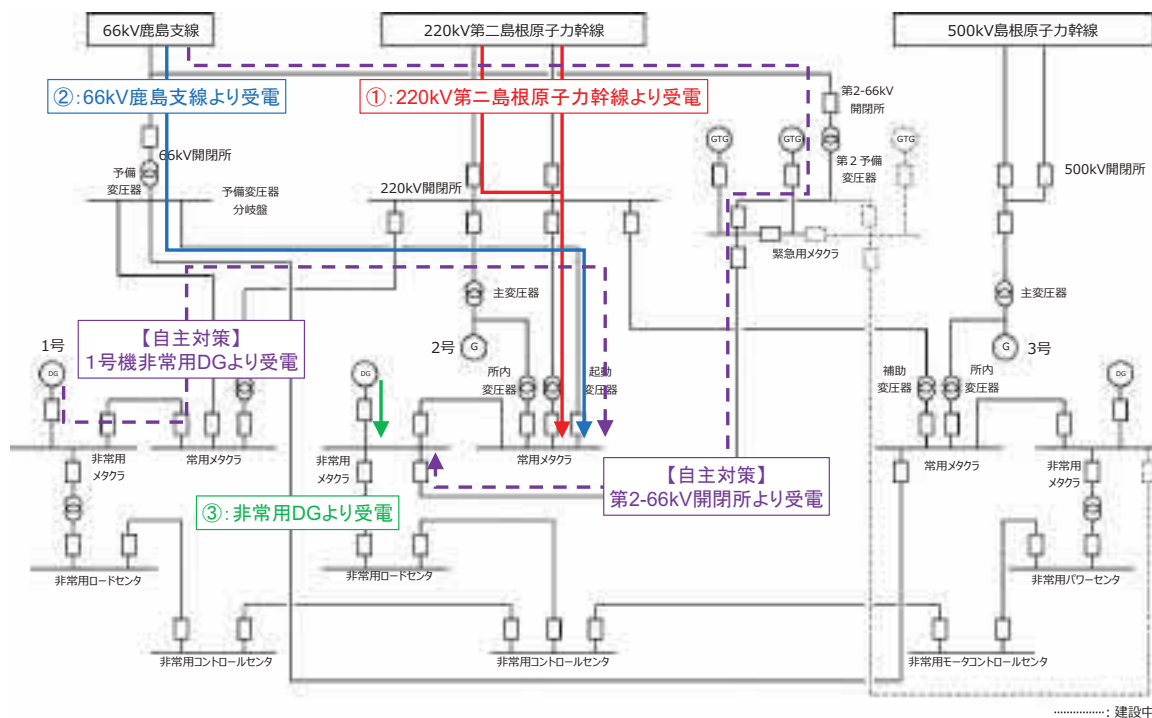
項目	志賀原子力発電所	島根原子力発電所2号機	原子力事業者 検証結果
8. 外部電源が5回線中2回線使用不可(バックアップ)	<ul style="list-style-type: none"> <li><u>外部電源が使用できない場合の非常用電源として非常用ディーゼル発電機、さらには、これらのバックアップ電源および高圧電源車も複数台確保(島根も同様)</u></li> </ul>	<ul style="list-style-type: none"> <li><u>非常用電源は志賀と同等のものを整備し、7日間分の燃料を敷地内に備蓄</u></li> <li>加えて、以下の自主対策を整備</li> </ul> <p>&lt;自主対策&gt;</p> <ul style="list-style-type: none"> <li>他号機非常用ディーゼル発電機からの受電を可能とする1、2、3号機間の電力融通設備</li> <li>基準地震動で耐震性を評価した受電設備(第2予備変圧器) (第2予備変圧器は、地震等トラブル時に66kV線を早期復旧して受電するために耐震性を強化しており、受電に必要な日数は最大5日の想定(7日以内に外部電源を受電可能))</li> </ul>	<ul style="list-style-type: none"> <li>検討項目になし</li> </ul>

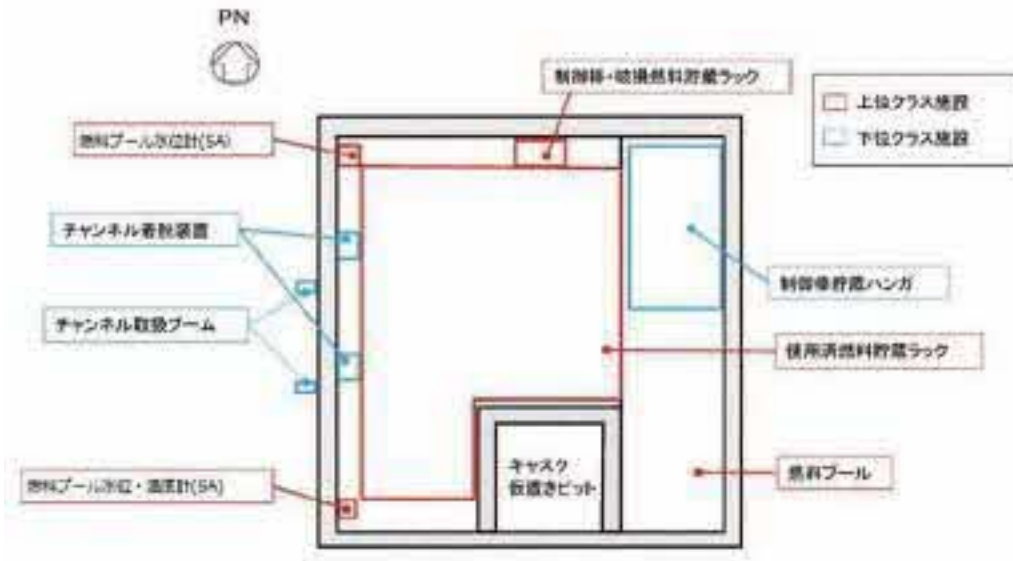
項目	志賀原子力発電所	島根原子力発電所2号機	原子力事業者 検証結果
15. 2号機使用 済燃料貯 蔵プール 内保管機 器が落下	<ul style="list-style-type: none"> <li>志賀2号機使用済燃料貯蔵プール内に保管してあった原子炉冷却材再循環ポンプの検査装置の一部が使用済燃料貯蔵プールの底部に落下</li> <li>いずれも燃料から離れた位置(約4m)に落下していることから、燃料貯蔵プール内の使用済燃料・冷却機能とも影響はなし</li> </ul>	<ul style="list-style-type: none"> <li>島根2号機の燃料プールには同様の検査装置なし(志賀2号機の炉型はABWRであり、压力容器内に再循環ポンプがあるため、点検用機器を燃料プールに保管)</li> <li>また、以下の設備は地震によって使用済燃料貯蔵ラック(使用済燃料)に衝突し波及的影響を及ぼすかどうかを評価した結果、波及的影響はないことを確認済&lt;評価対象機器&gt; <ul style="list-style-type: none"> <li>原子炉建物天井クレーン</li> <li>燃料取替機</li> <li>制御棒貯蔵ハンガ</li> <li>チャンネル着脱装置</li> <li>チャンネル取扱ブーム</li> </ul> </li> </ul> <p>【別紙4-1参照】</p>	<ul style="list-style-type: none"> <li>志賀で落下した使用済燃料貯蔵プール内保管物品と同様な構造の機器類の有無を確認するため、<b>使用済燃料貯蔵プール廻りの現場確認を実施する。</b></li> <li>対象機器があった場合は、各社にて燃料への異物混入防止対策を検討し、<b>必要な対策を実施する。</b></li> </ul> <p>【当社の対応】</p> <ul style="list-style-type: none"> <li>燃料プール廻りの現場確認を実施する。対象機器があった場合は、落下防止対策を検討し、<b>必要な対策を実施する。</b></li> </ul>
