**鳥取県西部地震** (平成12年10月6日発生)に伴う

**公共土木施設の地震災害復旧事例集**

平成14年4月

日野総合事務所県土整備局  
米子地方県土整備局

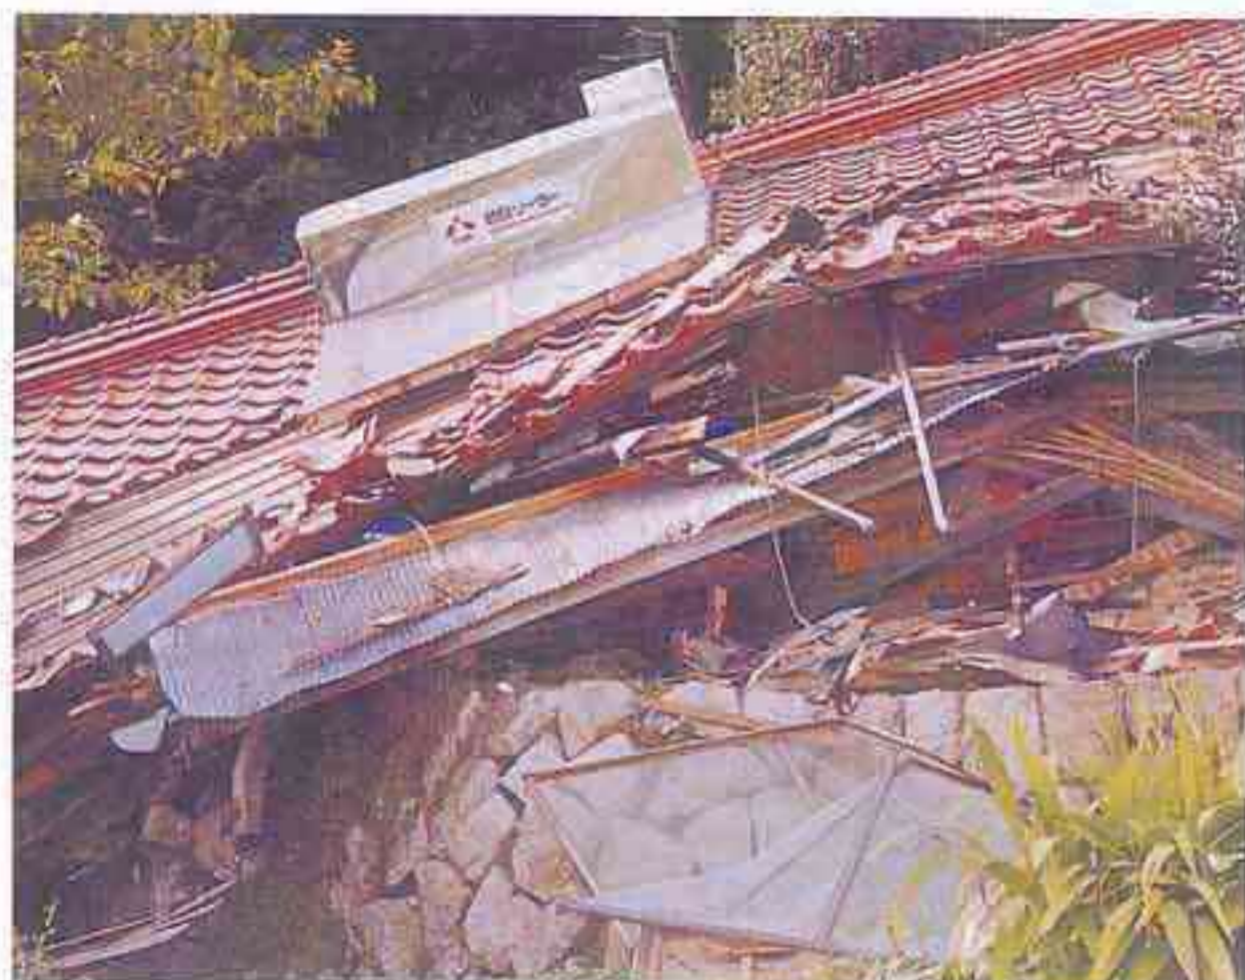
強い地震により全壊した家屋

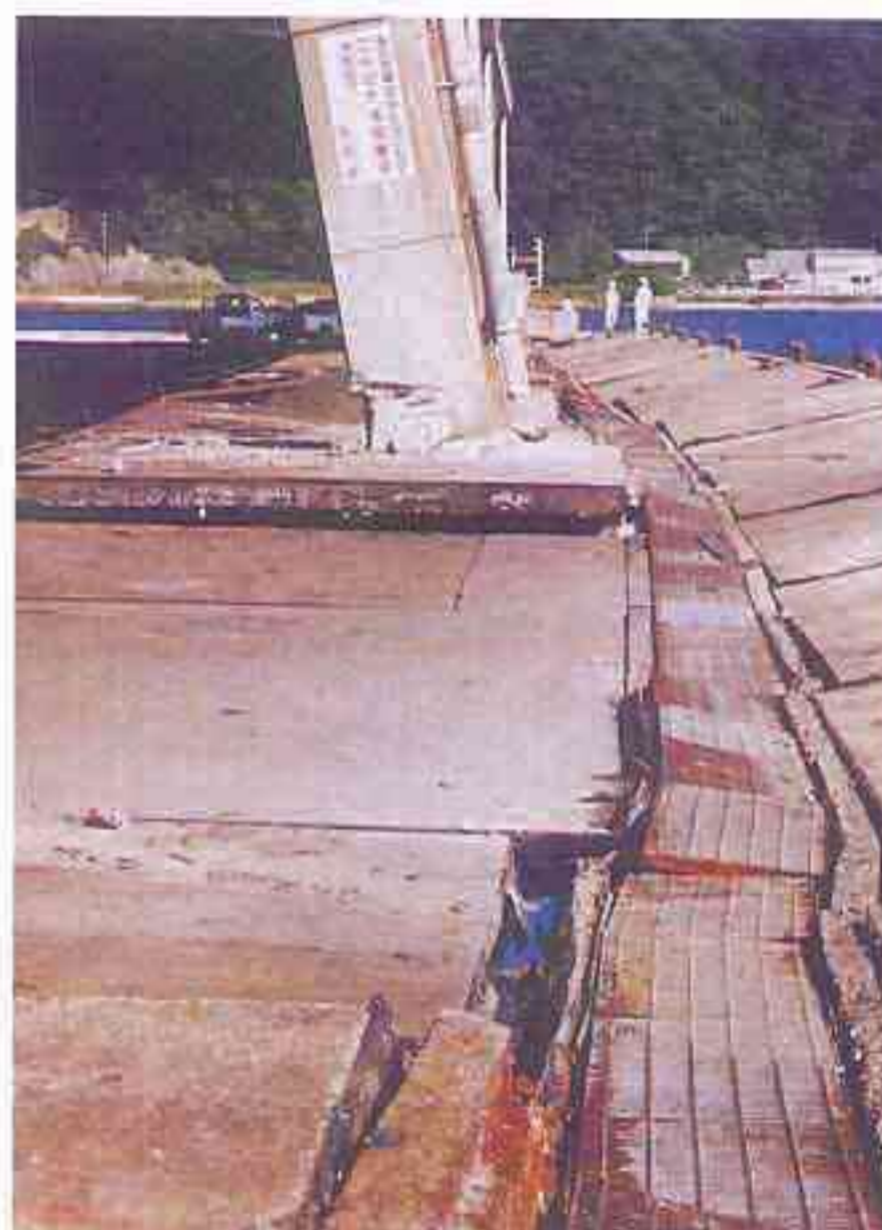
約120m湾曲したかにかご岸壁

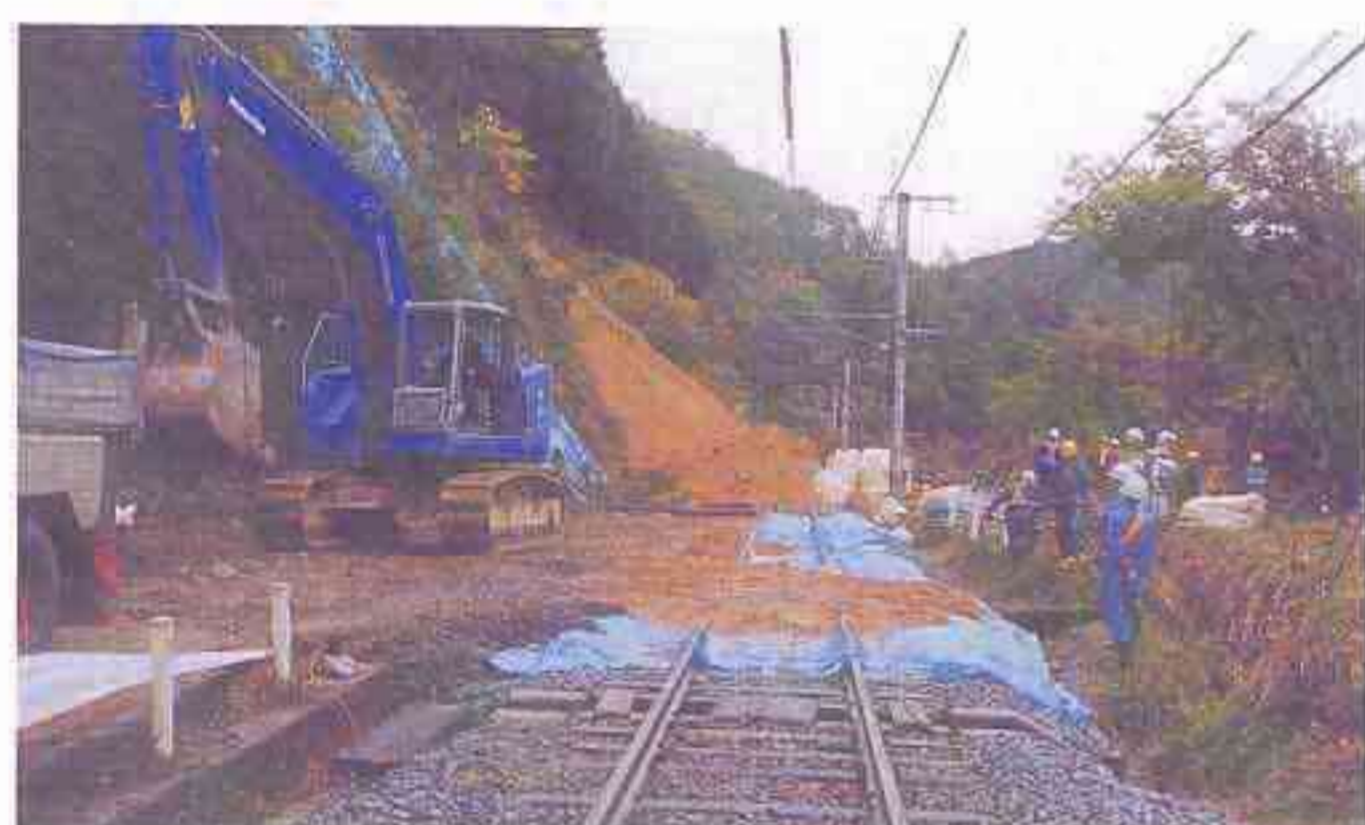
20日間にわたり一部不通となったJR伯備線

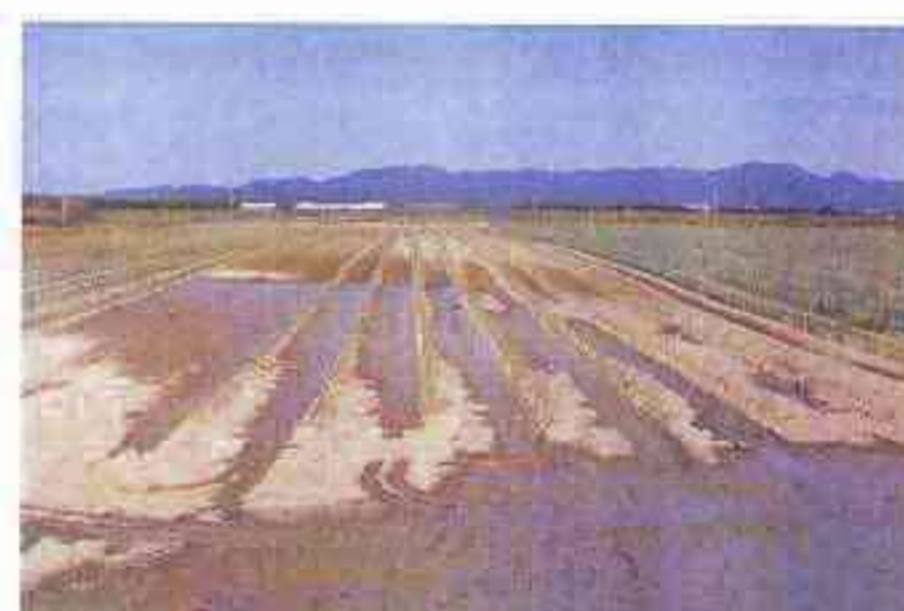
液状化による被害を受けた白ねぎ畑

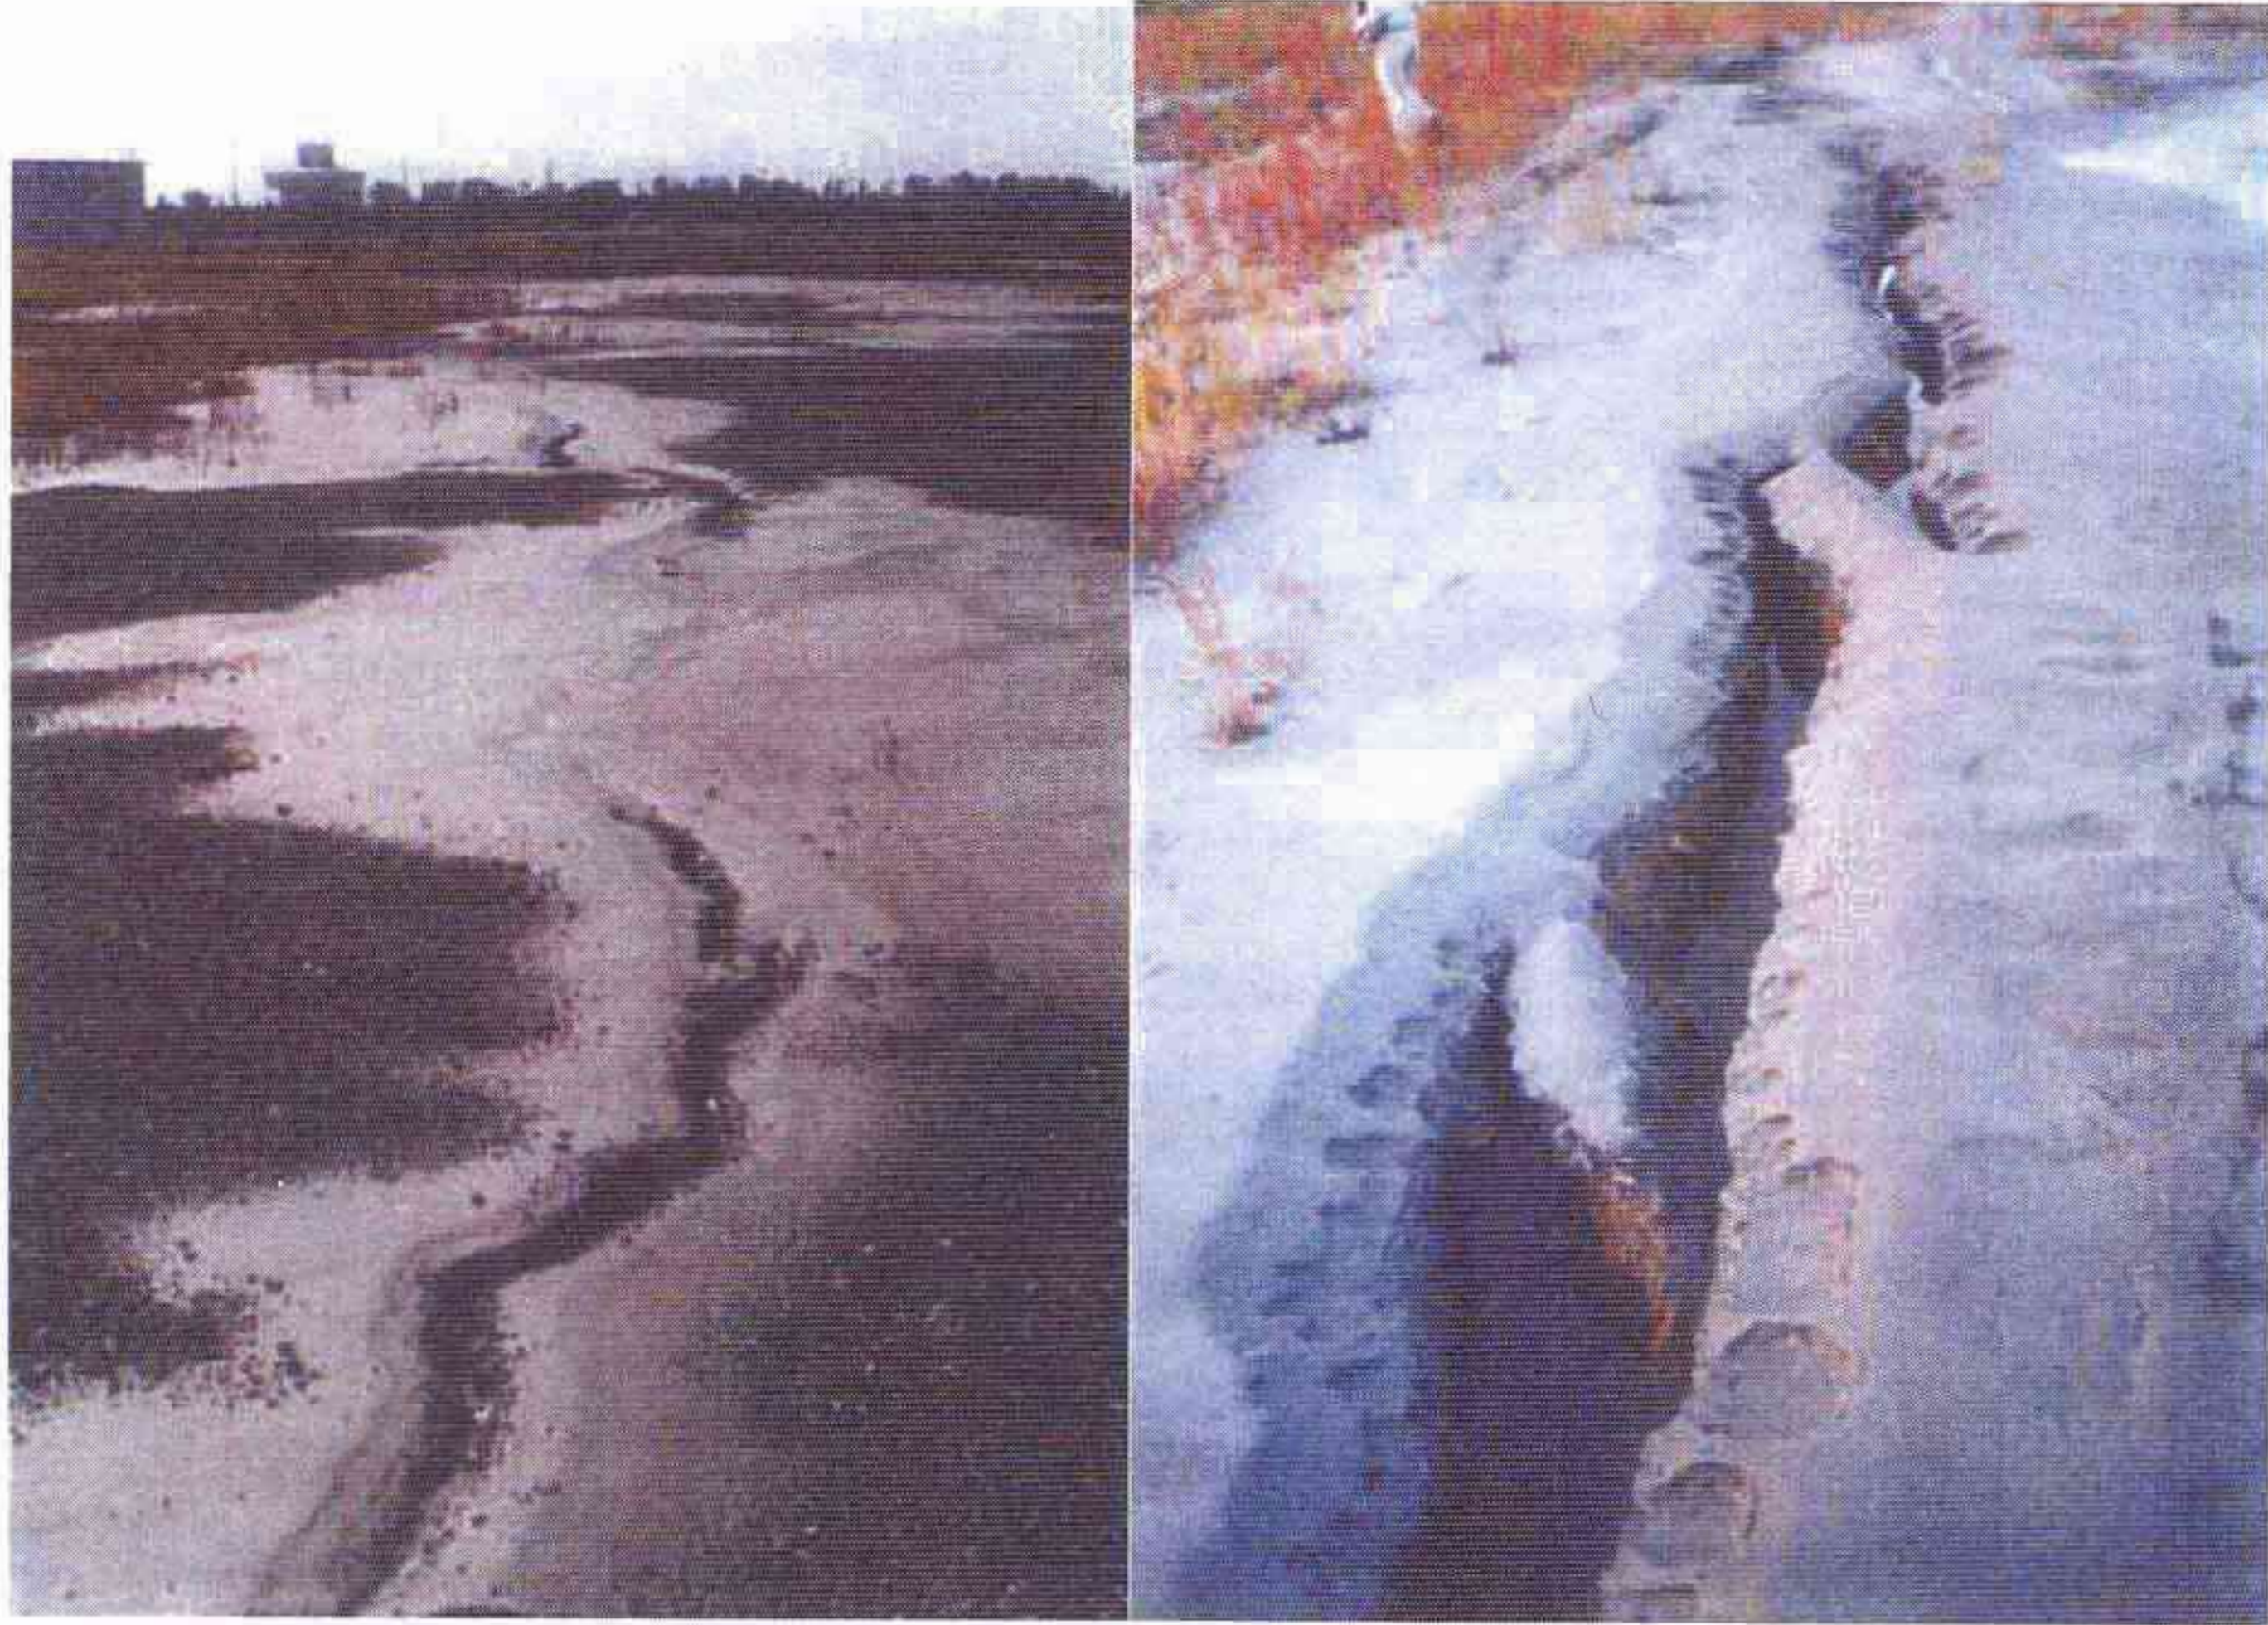
液状化による噴砂は、団地全体にみられるが、特に西側が比較的多く、アスファルトを突き破ったものと、空き地等において噴砂したものがあり、噴砂とともにクラックや目地等の開きが生じている。なお、噴砂がアスファルトを突き破れなかった箇所では、アスファルトが浮き上がったり道路等の波打ちが生じている。なお、沈下した箇所は、液状化による地盤の土砂の移動で生じたものと考えられる。

開口クラックに見られる噴砂

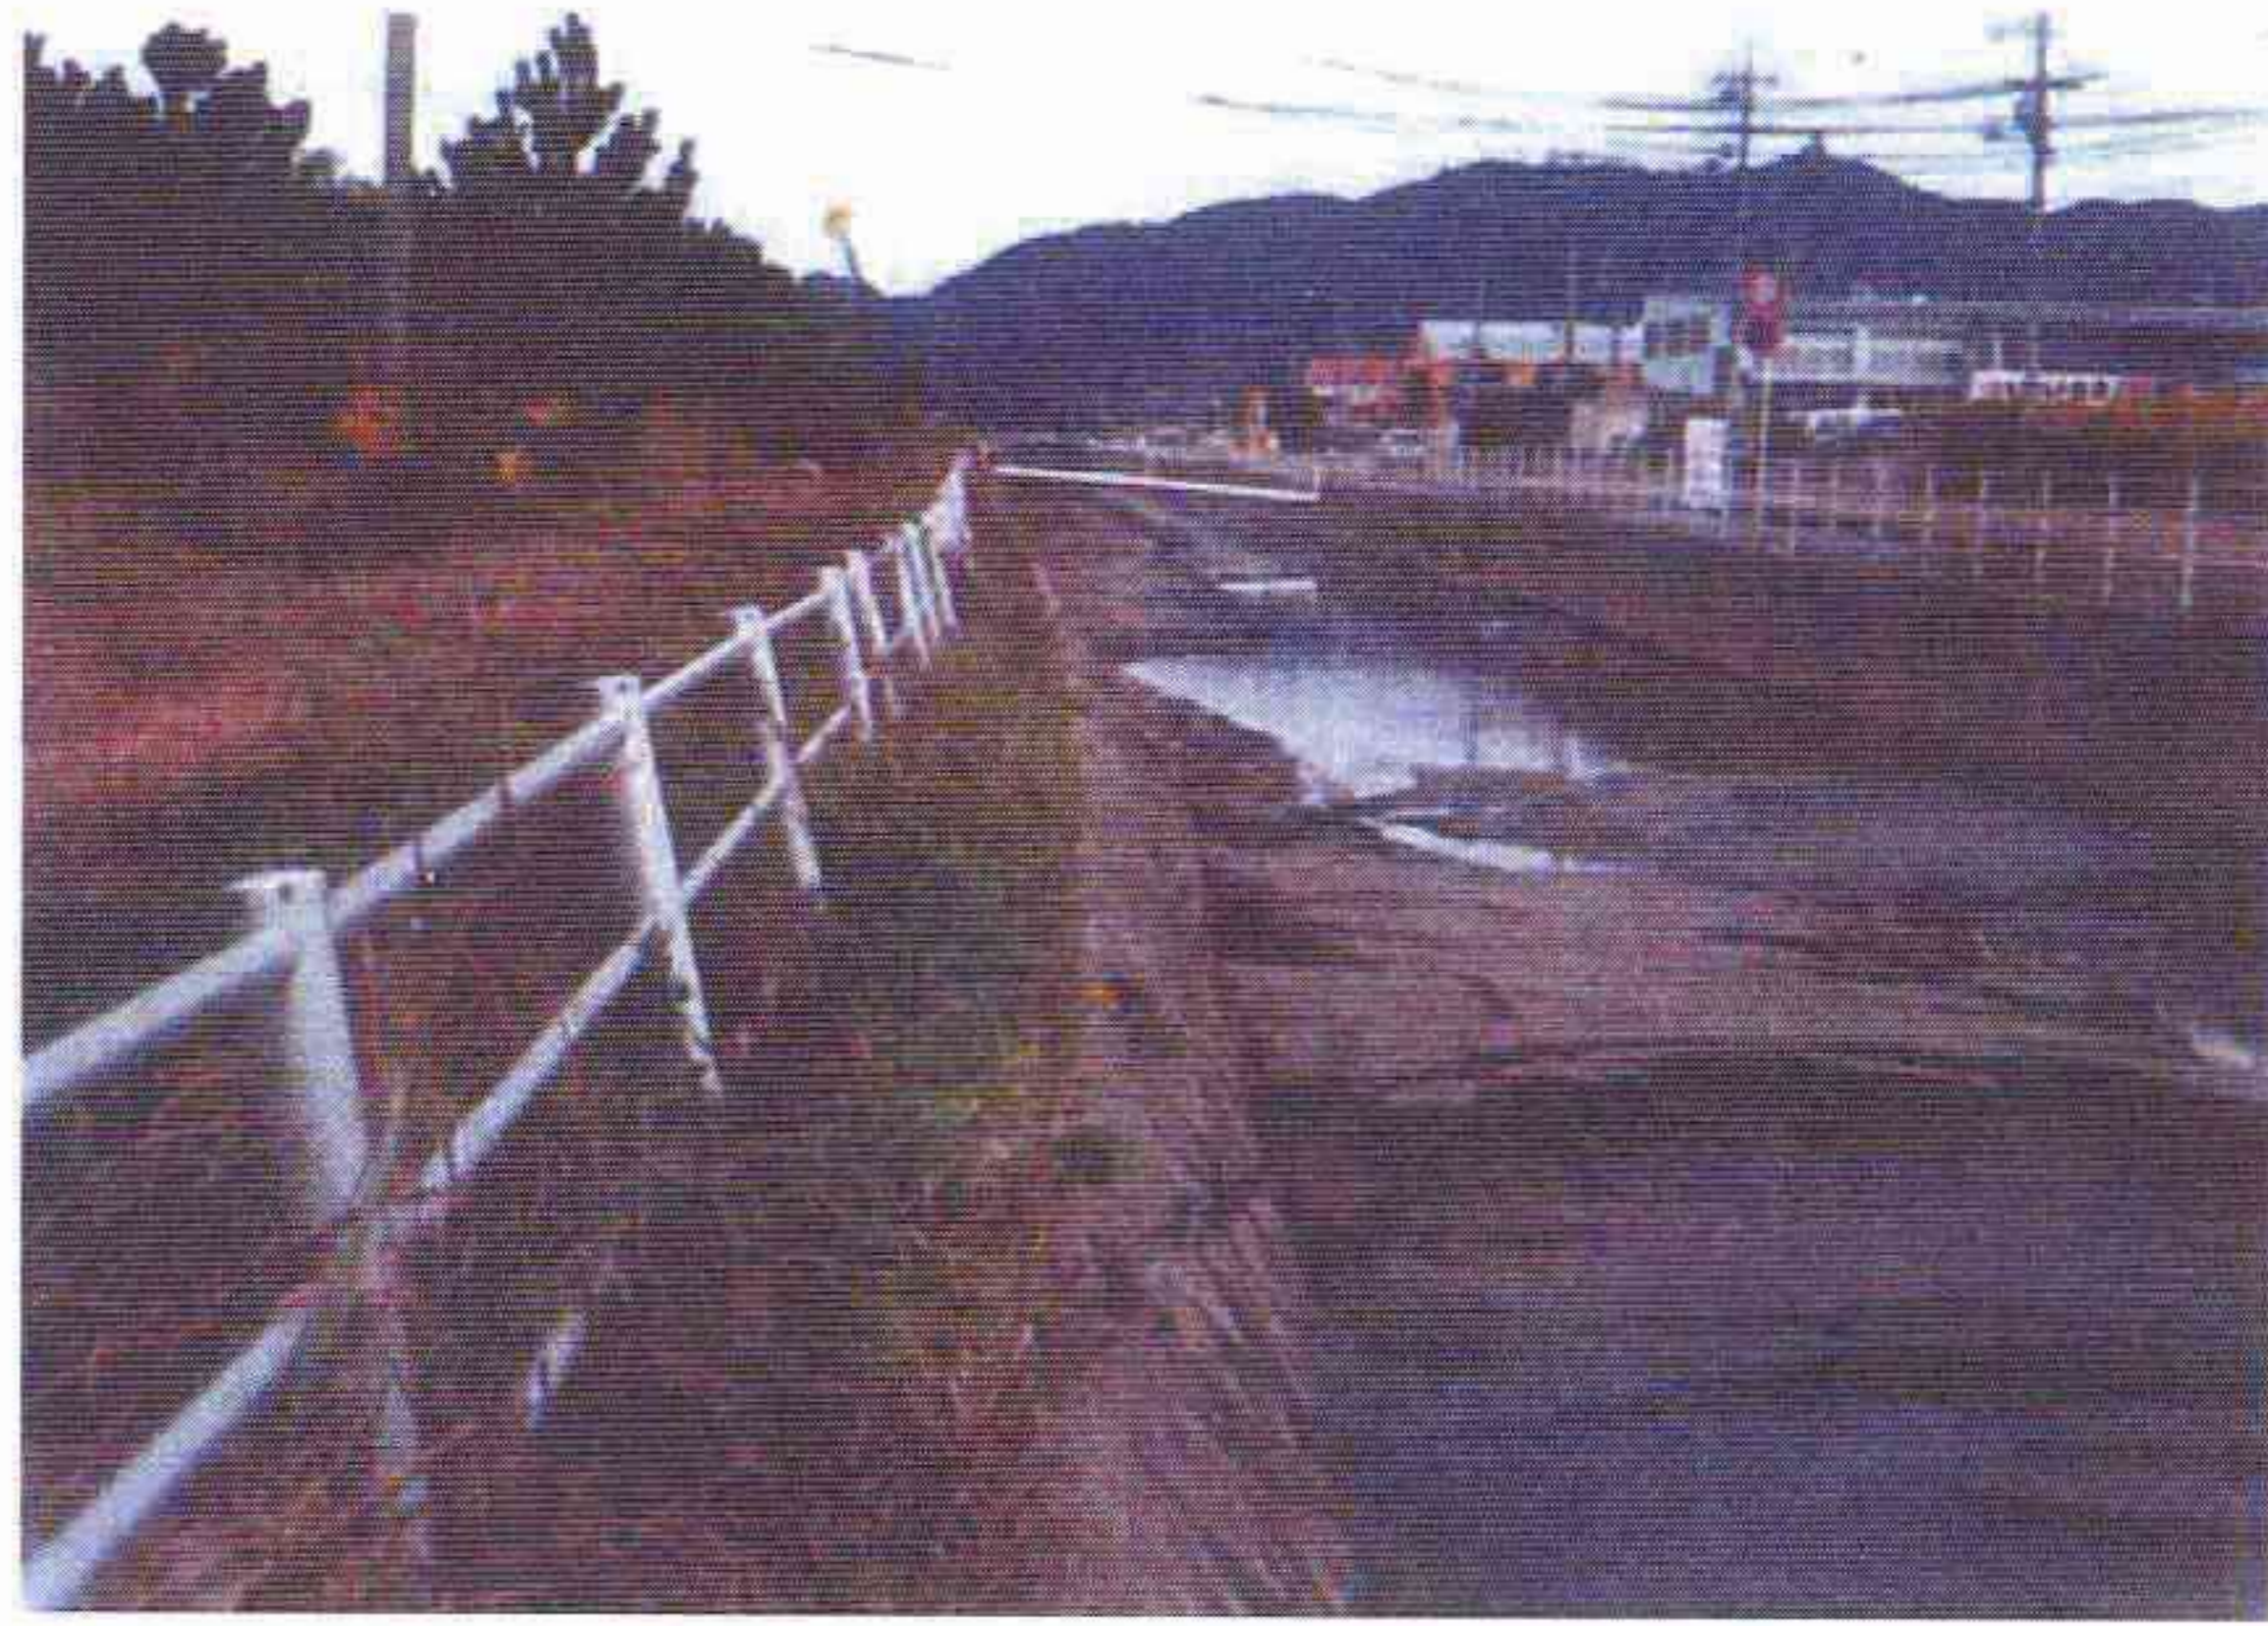
液状化による側方流動は、西側の水路で生じており、水路の護岸が内側に傾動している。

水路の兩岸の護岸とも川側に押されている。川底は隆起し、その上に噴砂の砂が堆積している

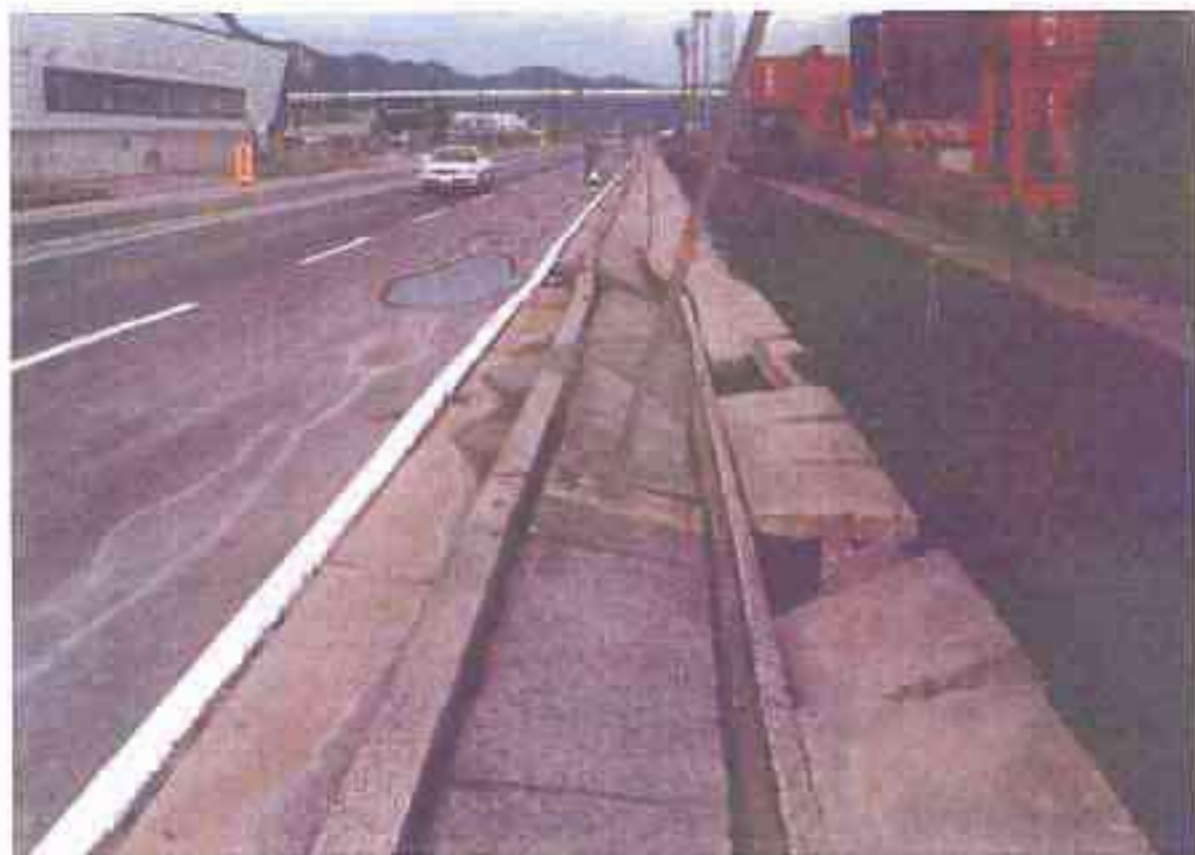
県道境外港線南側側溝の変状

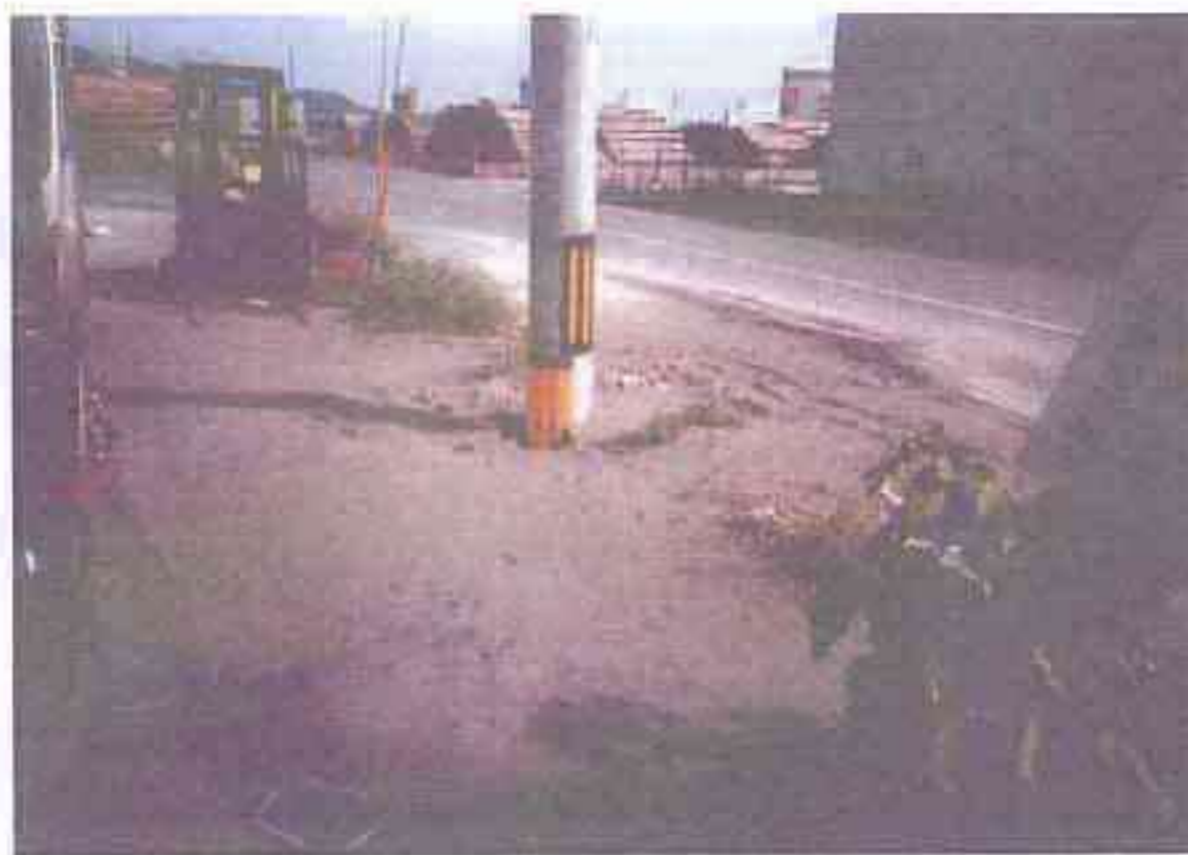
電柱回りの噴砂と電柱の沈下

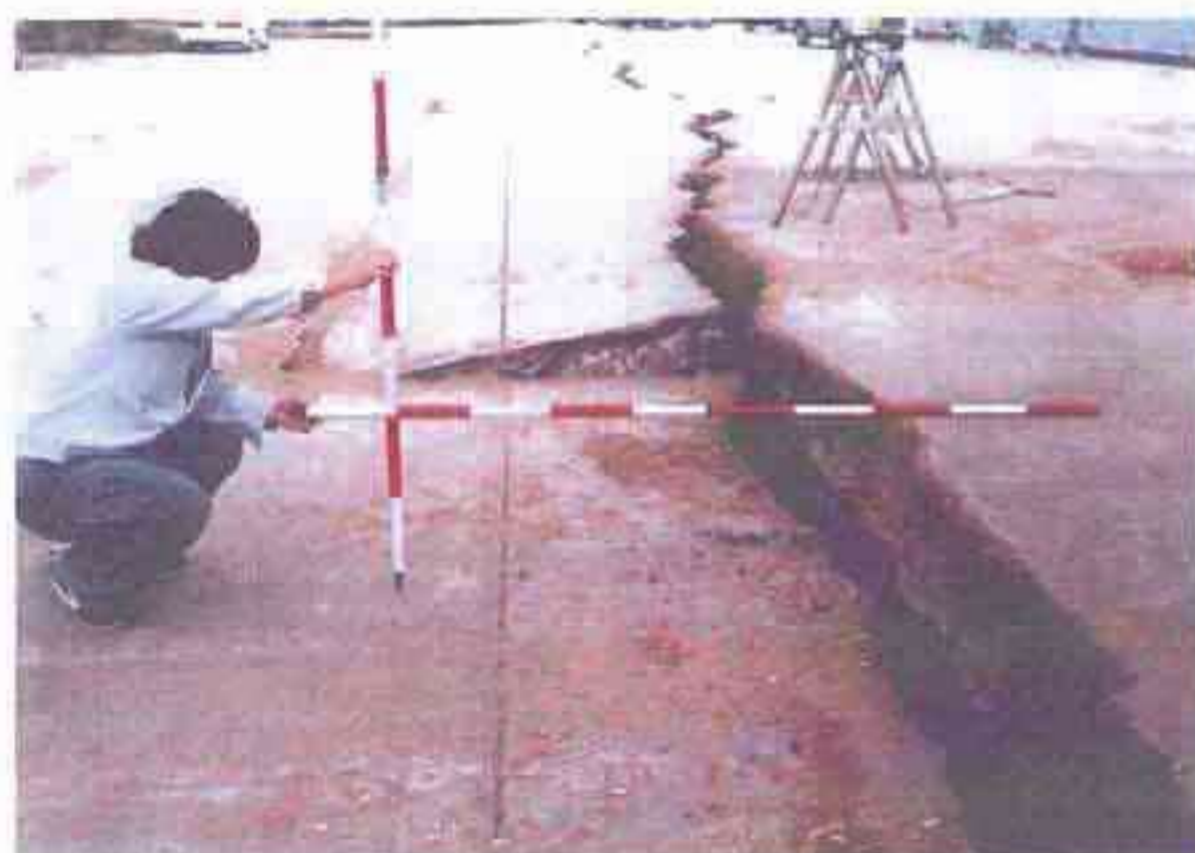
液状化による構造物の抜け上がり(周辺地盤の沈下)により、地中埋設管の損傷等の被害が生じている。こうした現象は、鳥取県宮境港水産物地方卸売市場、境港水産物加工会館

外港昭和南埠頭の抜け上がり（北側の沈下）

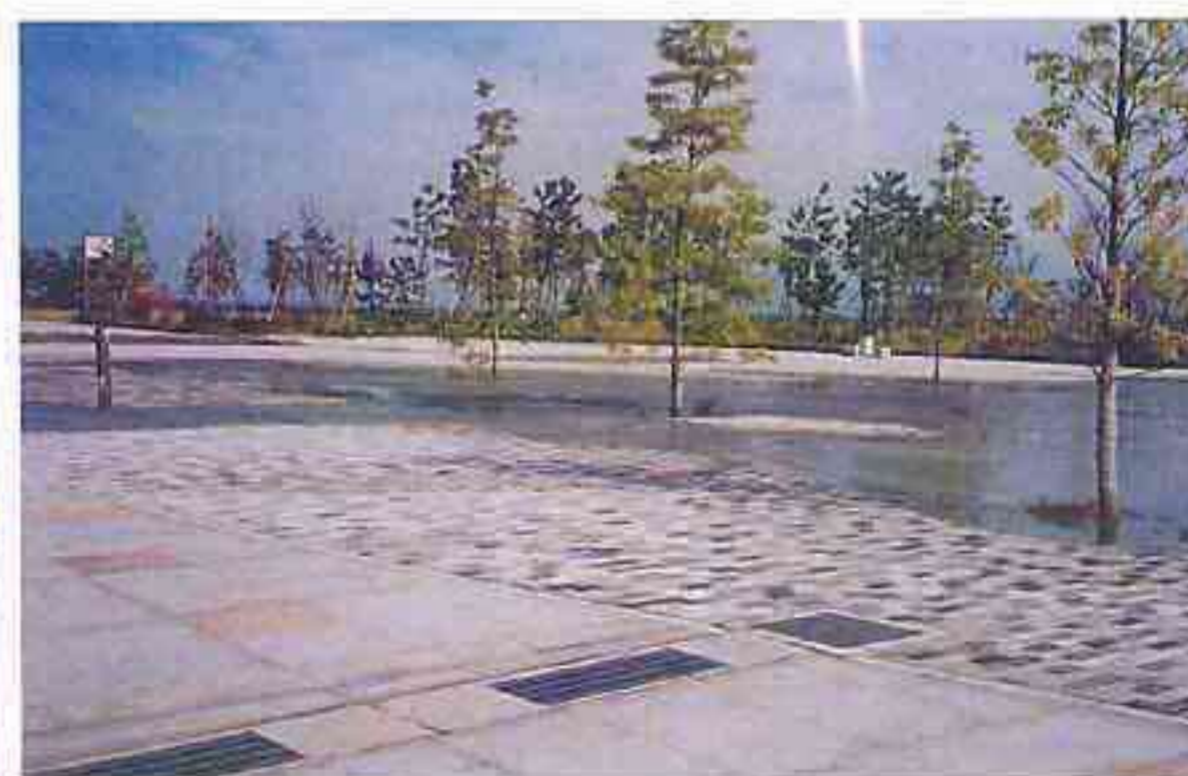
4) 地震による液状化により、海浜部に近い公園では大きな被害が出た。こうした公園では、地盤の陥没、石組み崩壊をはじめ施設建築物の亀裂、設備に被害が及んでいる。

夢みなと公園（広場の液状化）

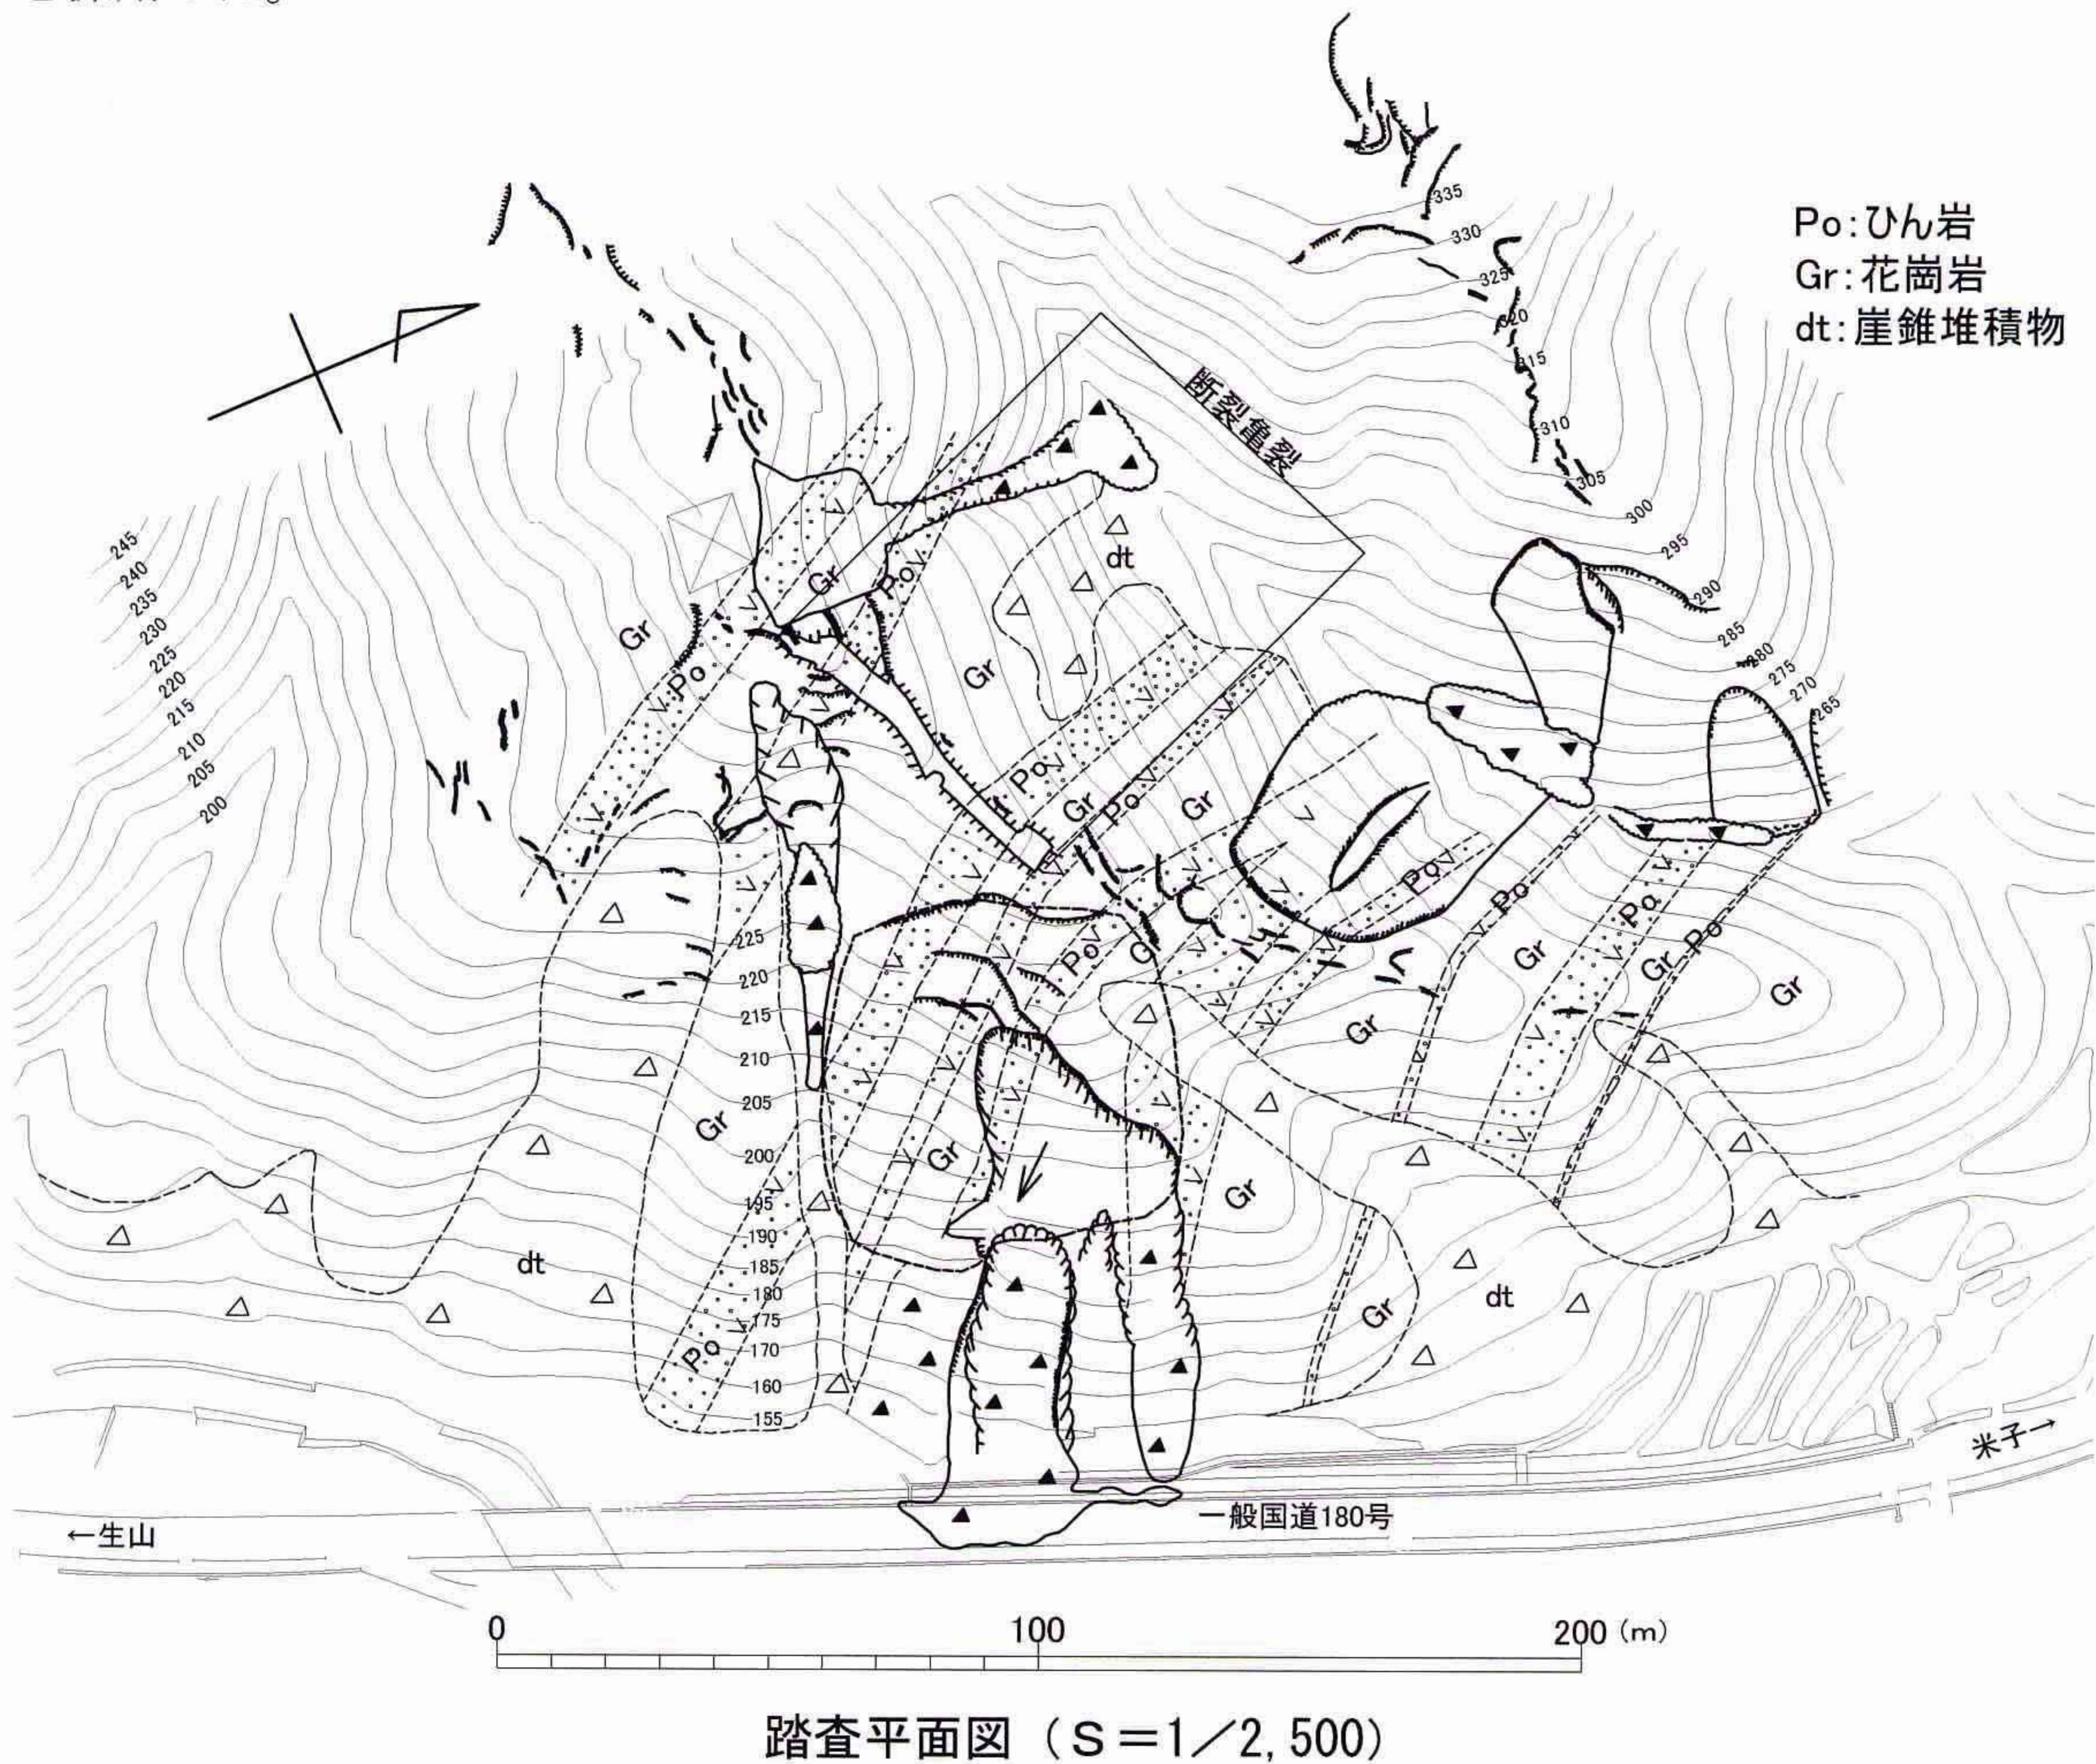
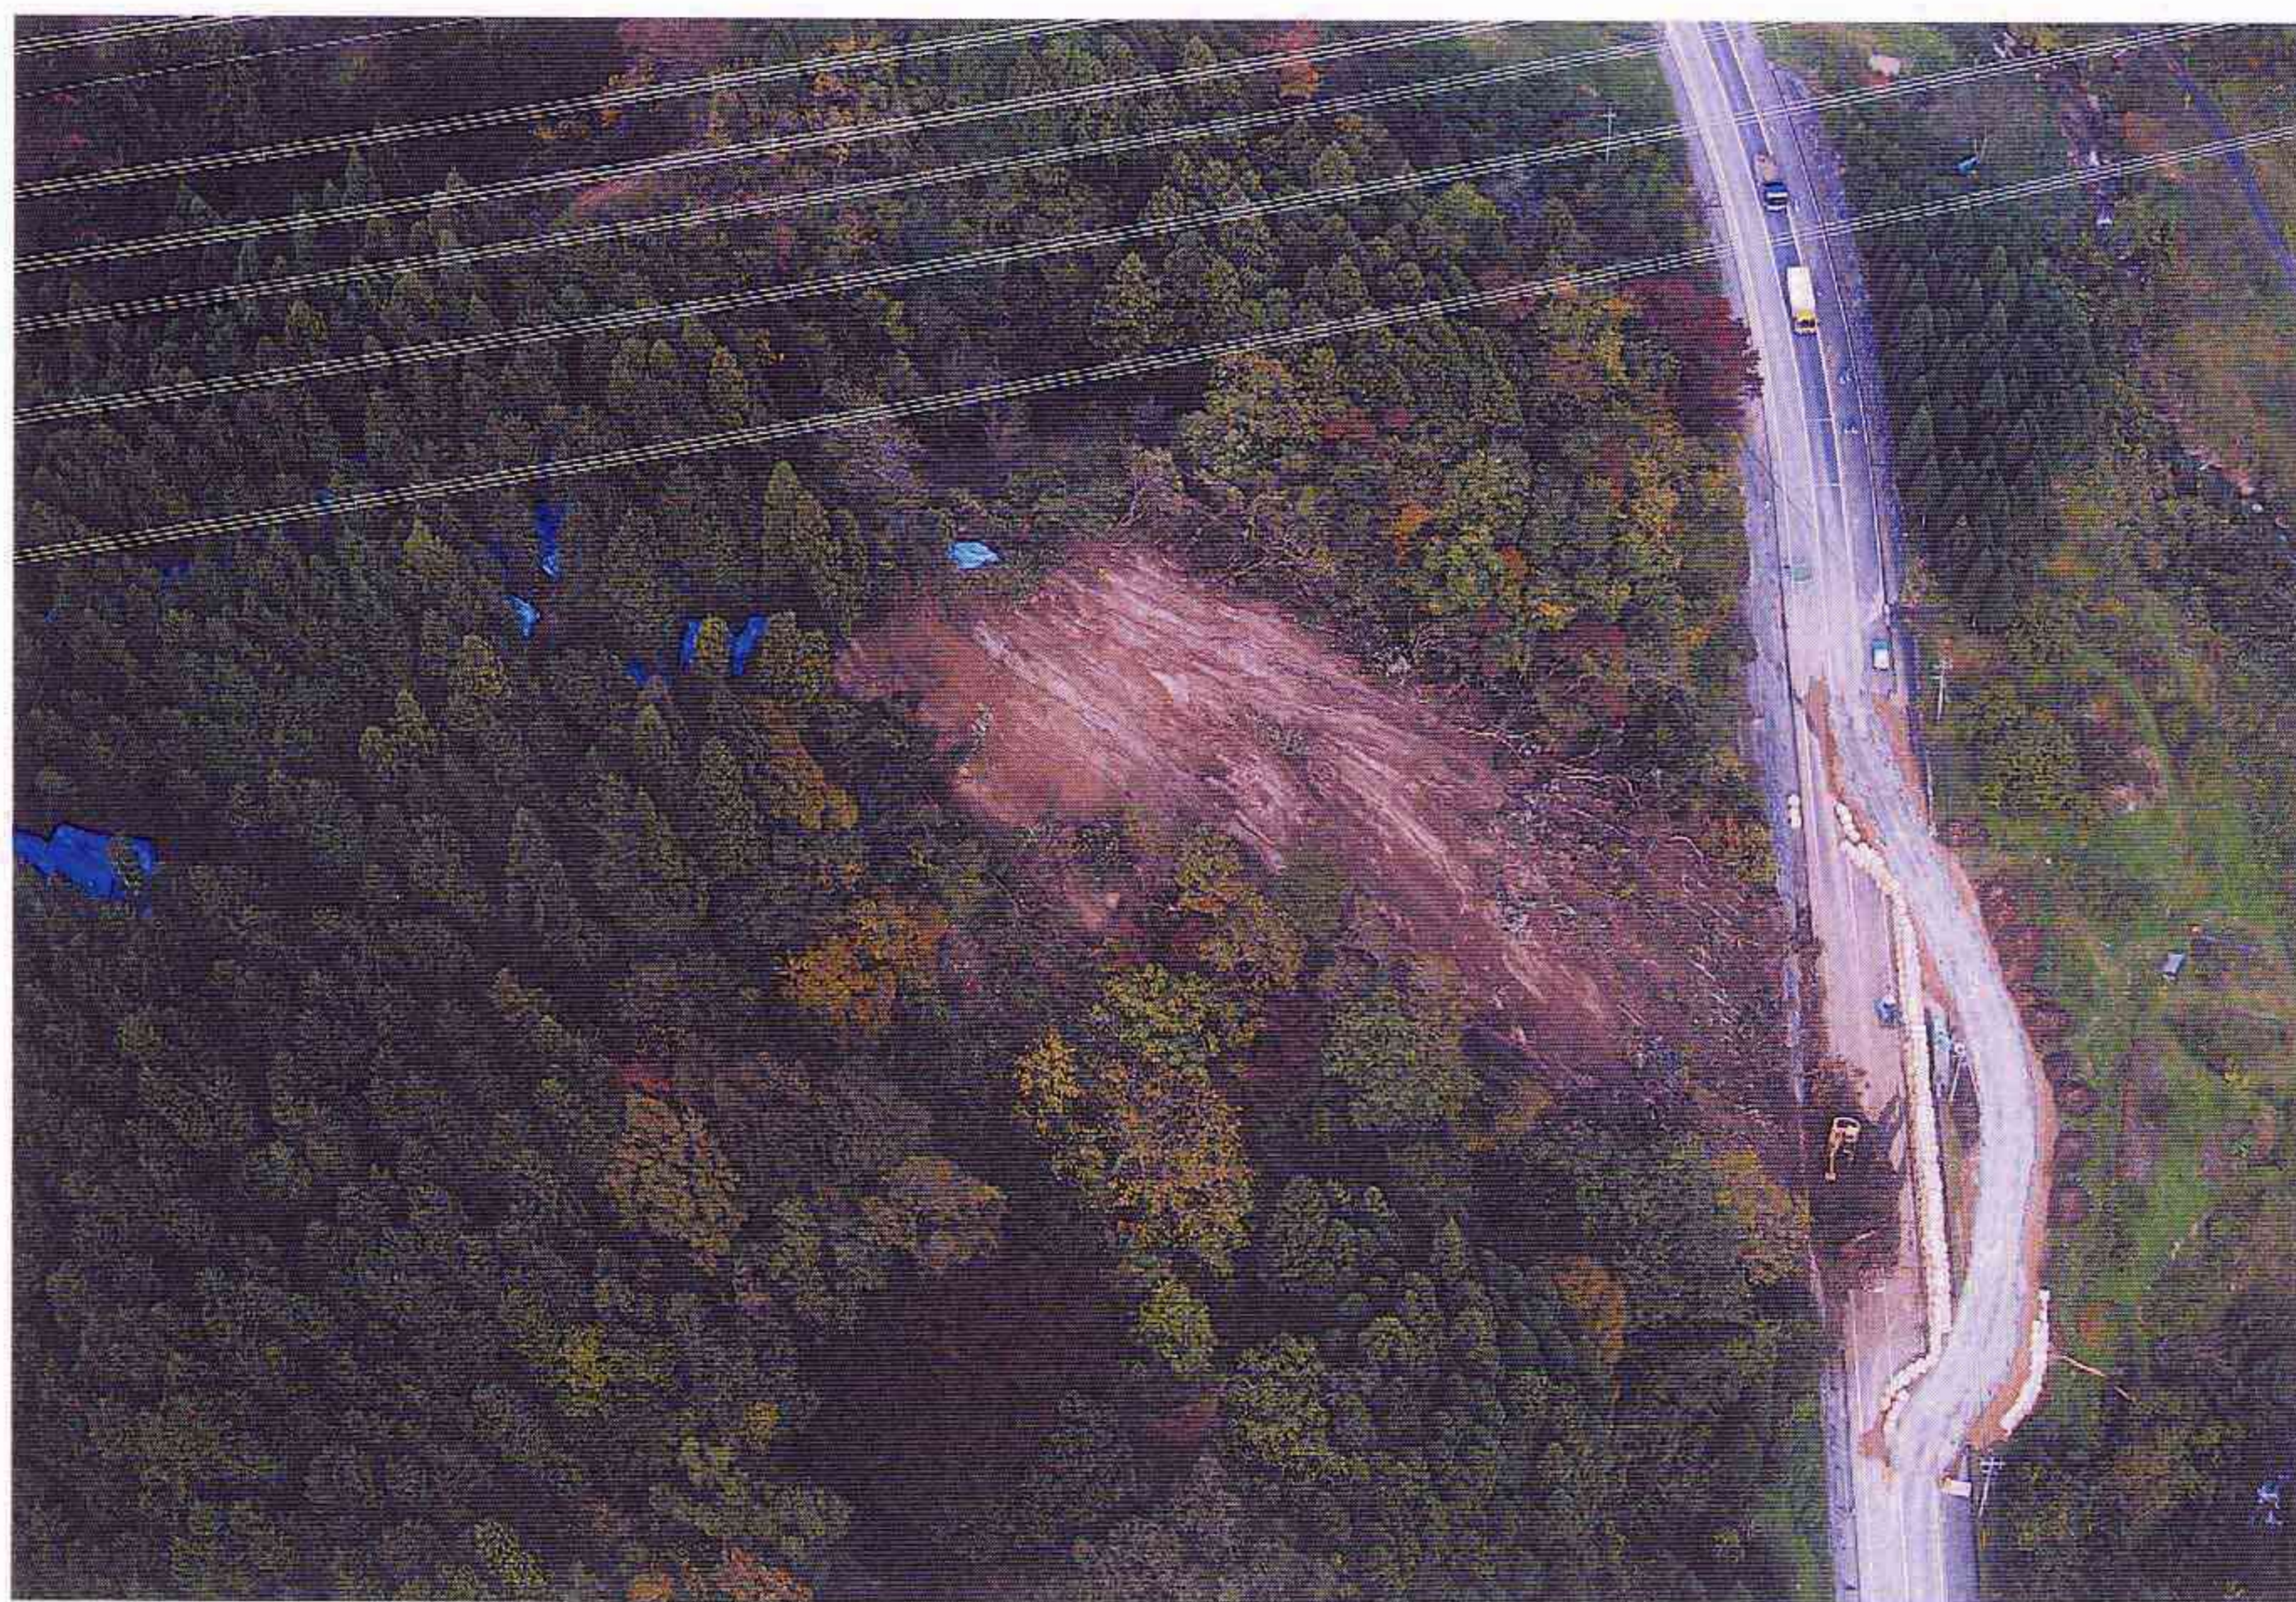
斜め航空写真（上中谷地区）

地表踏査の結果、当地区周辺では余震域と共役方向にあたる東北東-西南西方向の痩せ尾根に沿って、幅3~5m、延長80mにわたって連続性の良い断裂亀裂が発生していたほか、谷頭や斜面上部から中腹部にかけて発生した崩壊地の後背斜面には多数の亀裂が生じていたことが判明した。

また、一般国道 180 号に土砂が流失した斜面では、崩壊面に南東方向のすべり条痕が見られたが、大半の崩土は最大傾斜角方向の東南東方向に流失していた。この条痕の方向と痩せ尾根沿いに発生した断裂亀裂とは、ほぼ直角関係にあることから、これらの変状は一連のものと考えられる。すなわち、直下の震源から入力した強烈な震動エネルギーは、媒体が先細りになる尾根に向かって増幅されながら尾根頂部で最大となった結果、こうした特異な変状が生じたものと考えられる。

復旧工法は、崩壊地周辺に残存する深さ 4~6mの緩んだ土塊を除去する目的で「全排土工」を採用した。
