**鳥取県西部地震** (平成12年10月6日発生)に伴う

**公共土木施設の地震災害復旧事例集**

平成14年4月

日野総合事務所県土整備局  
米子地方県土整備局

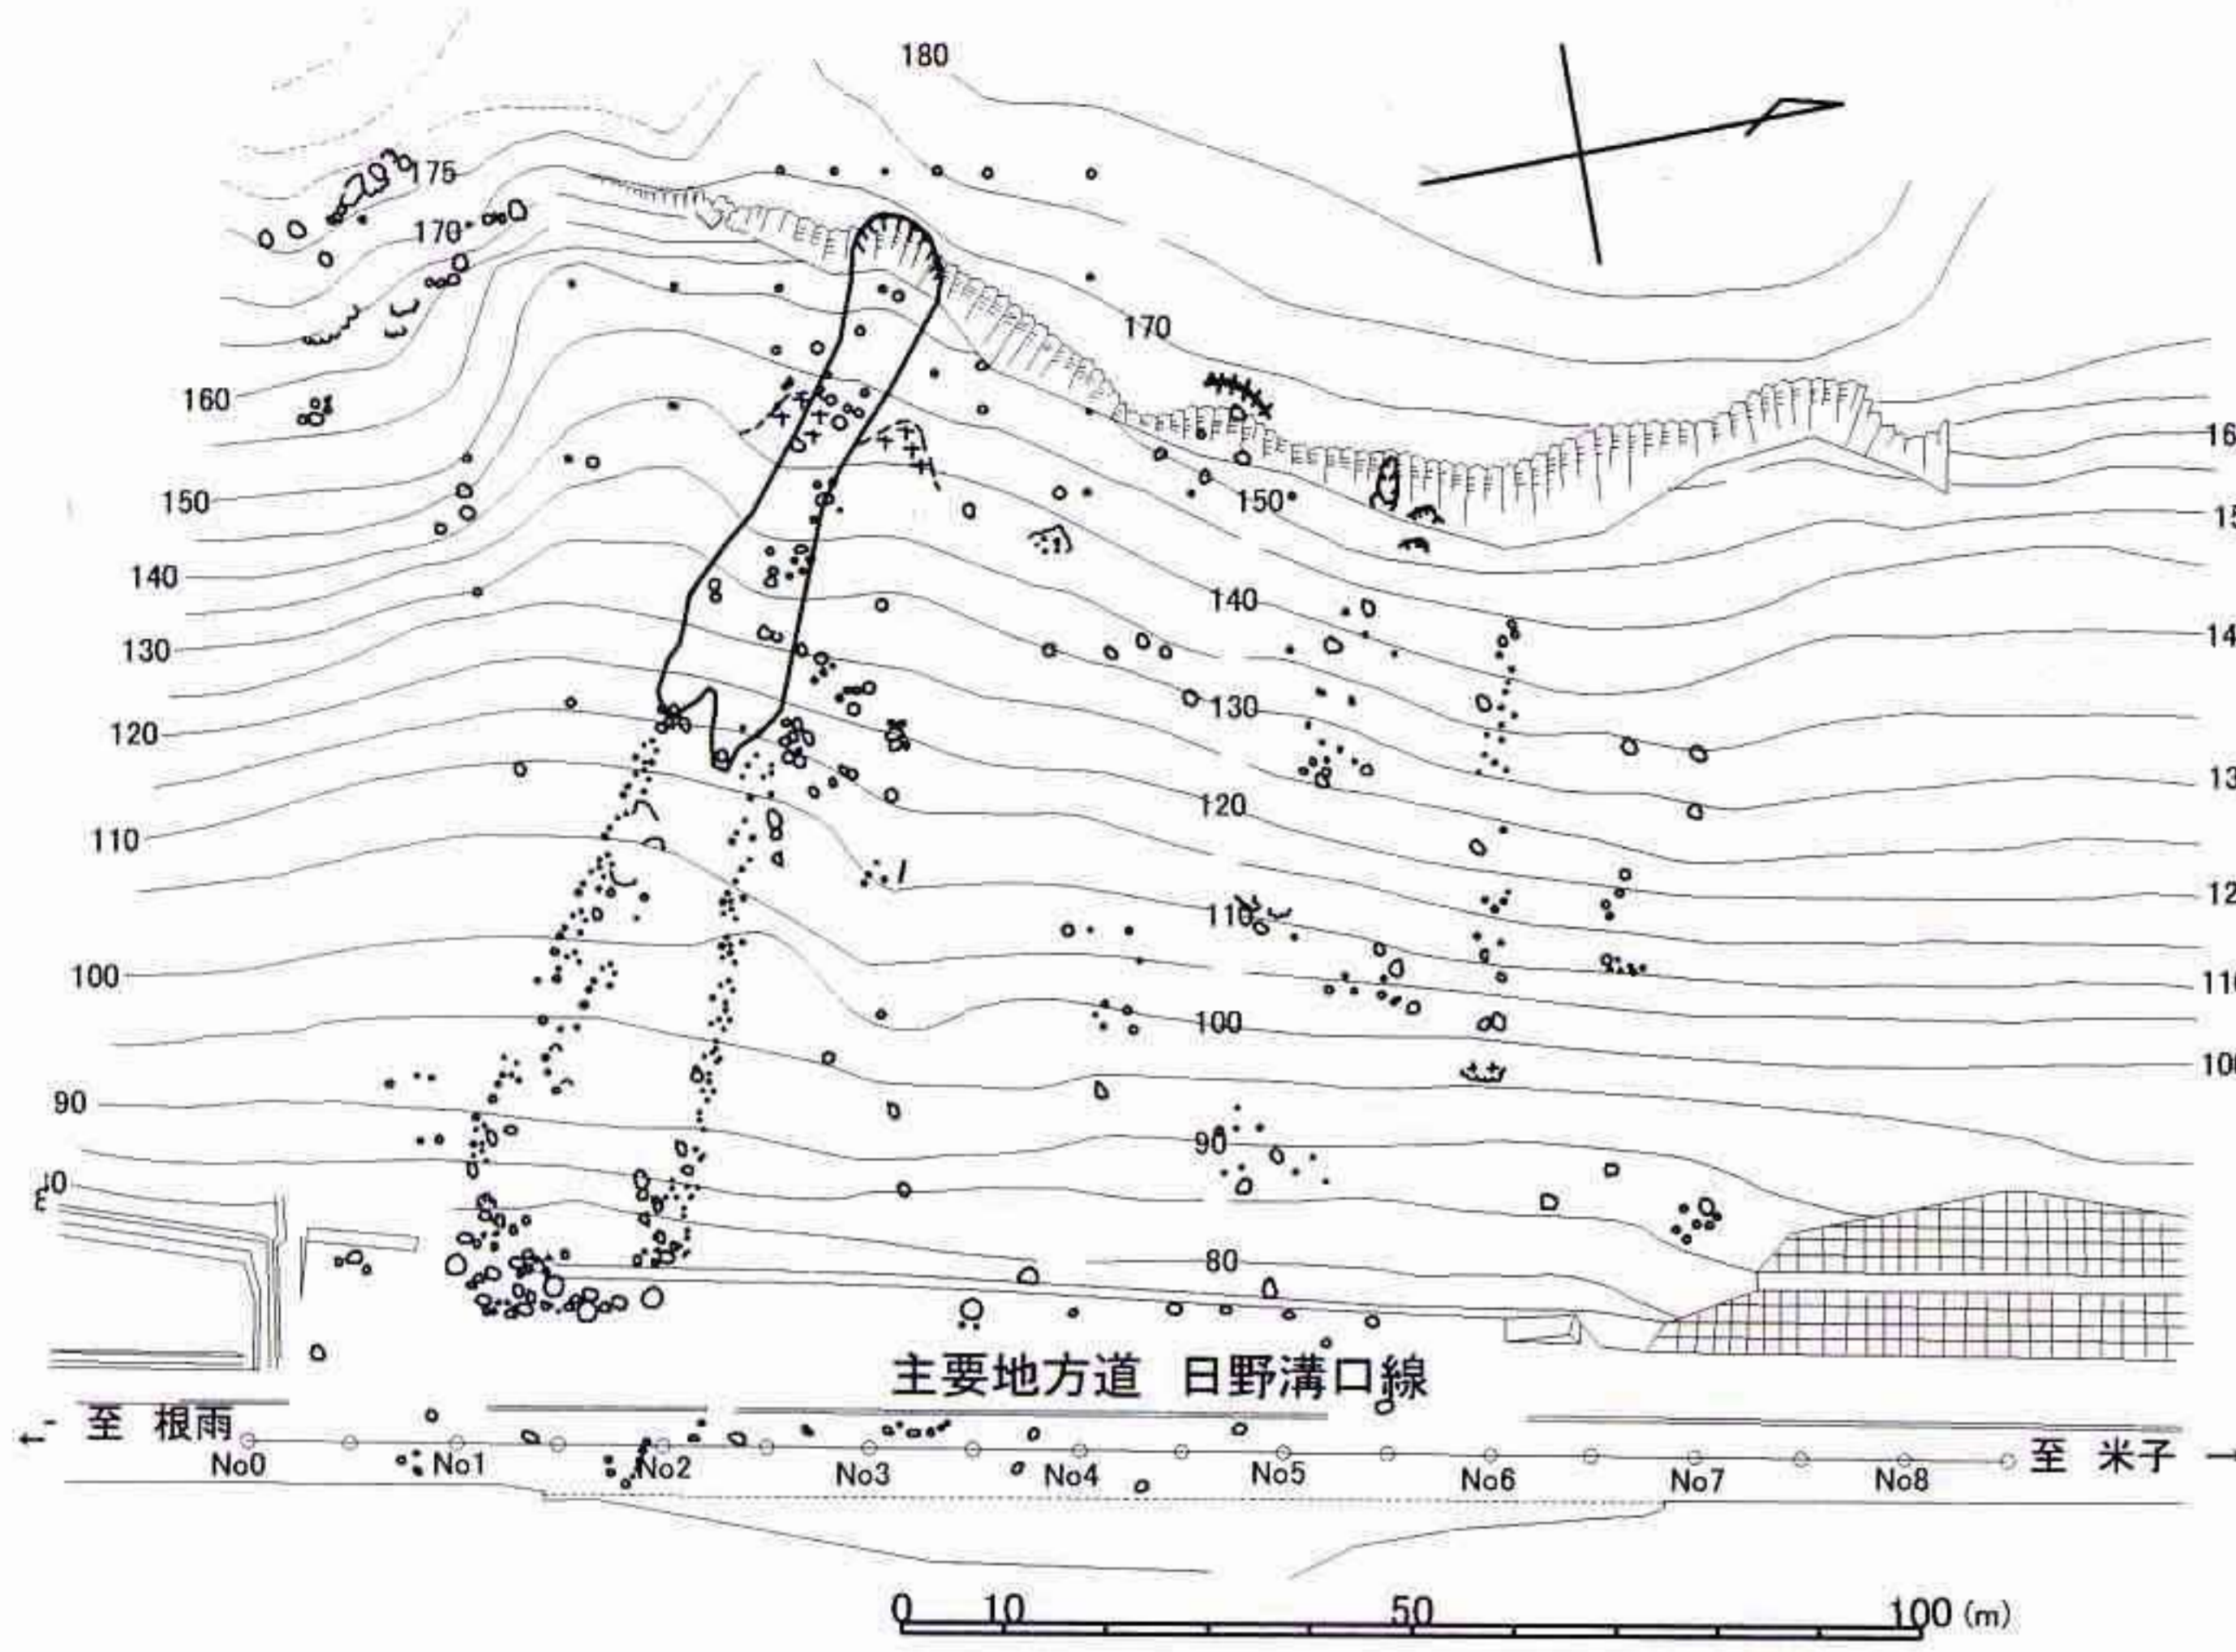
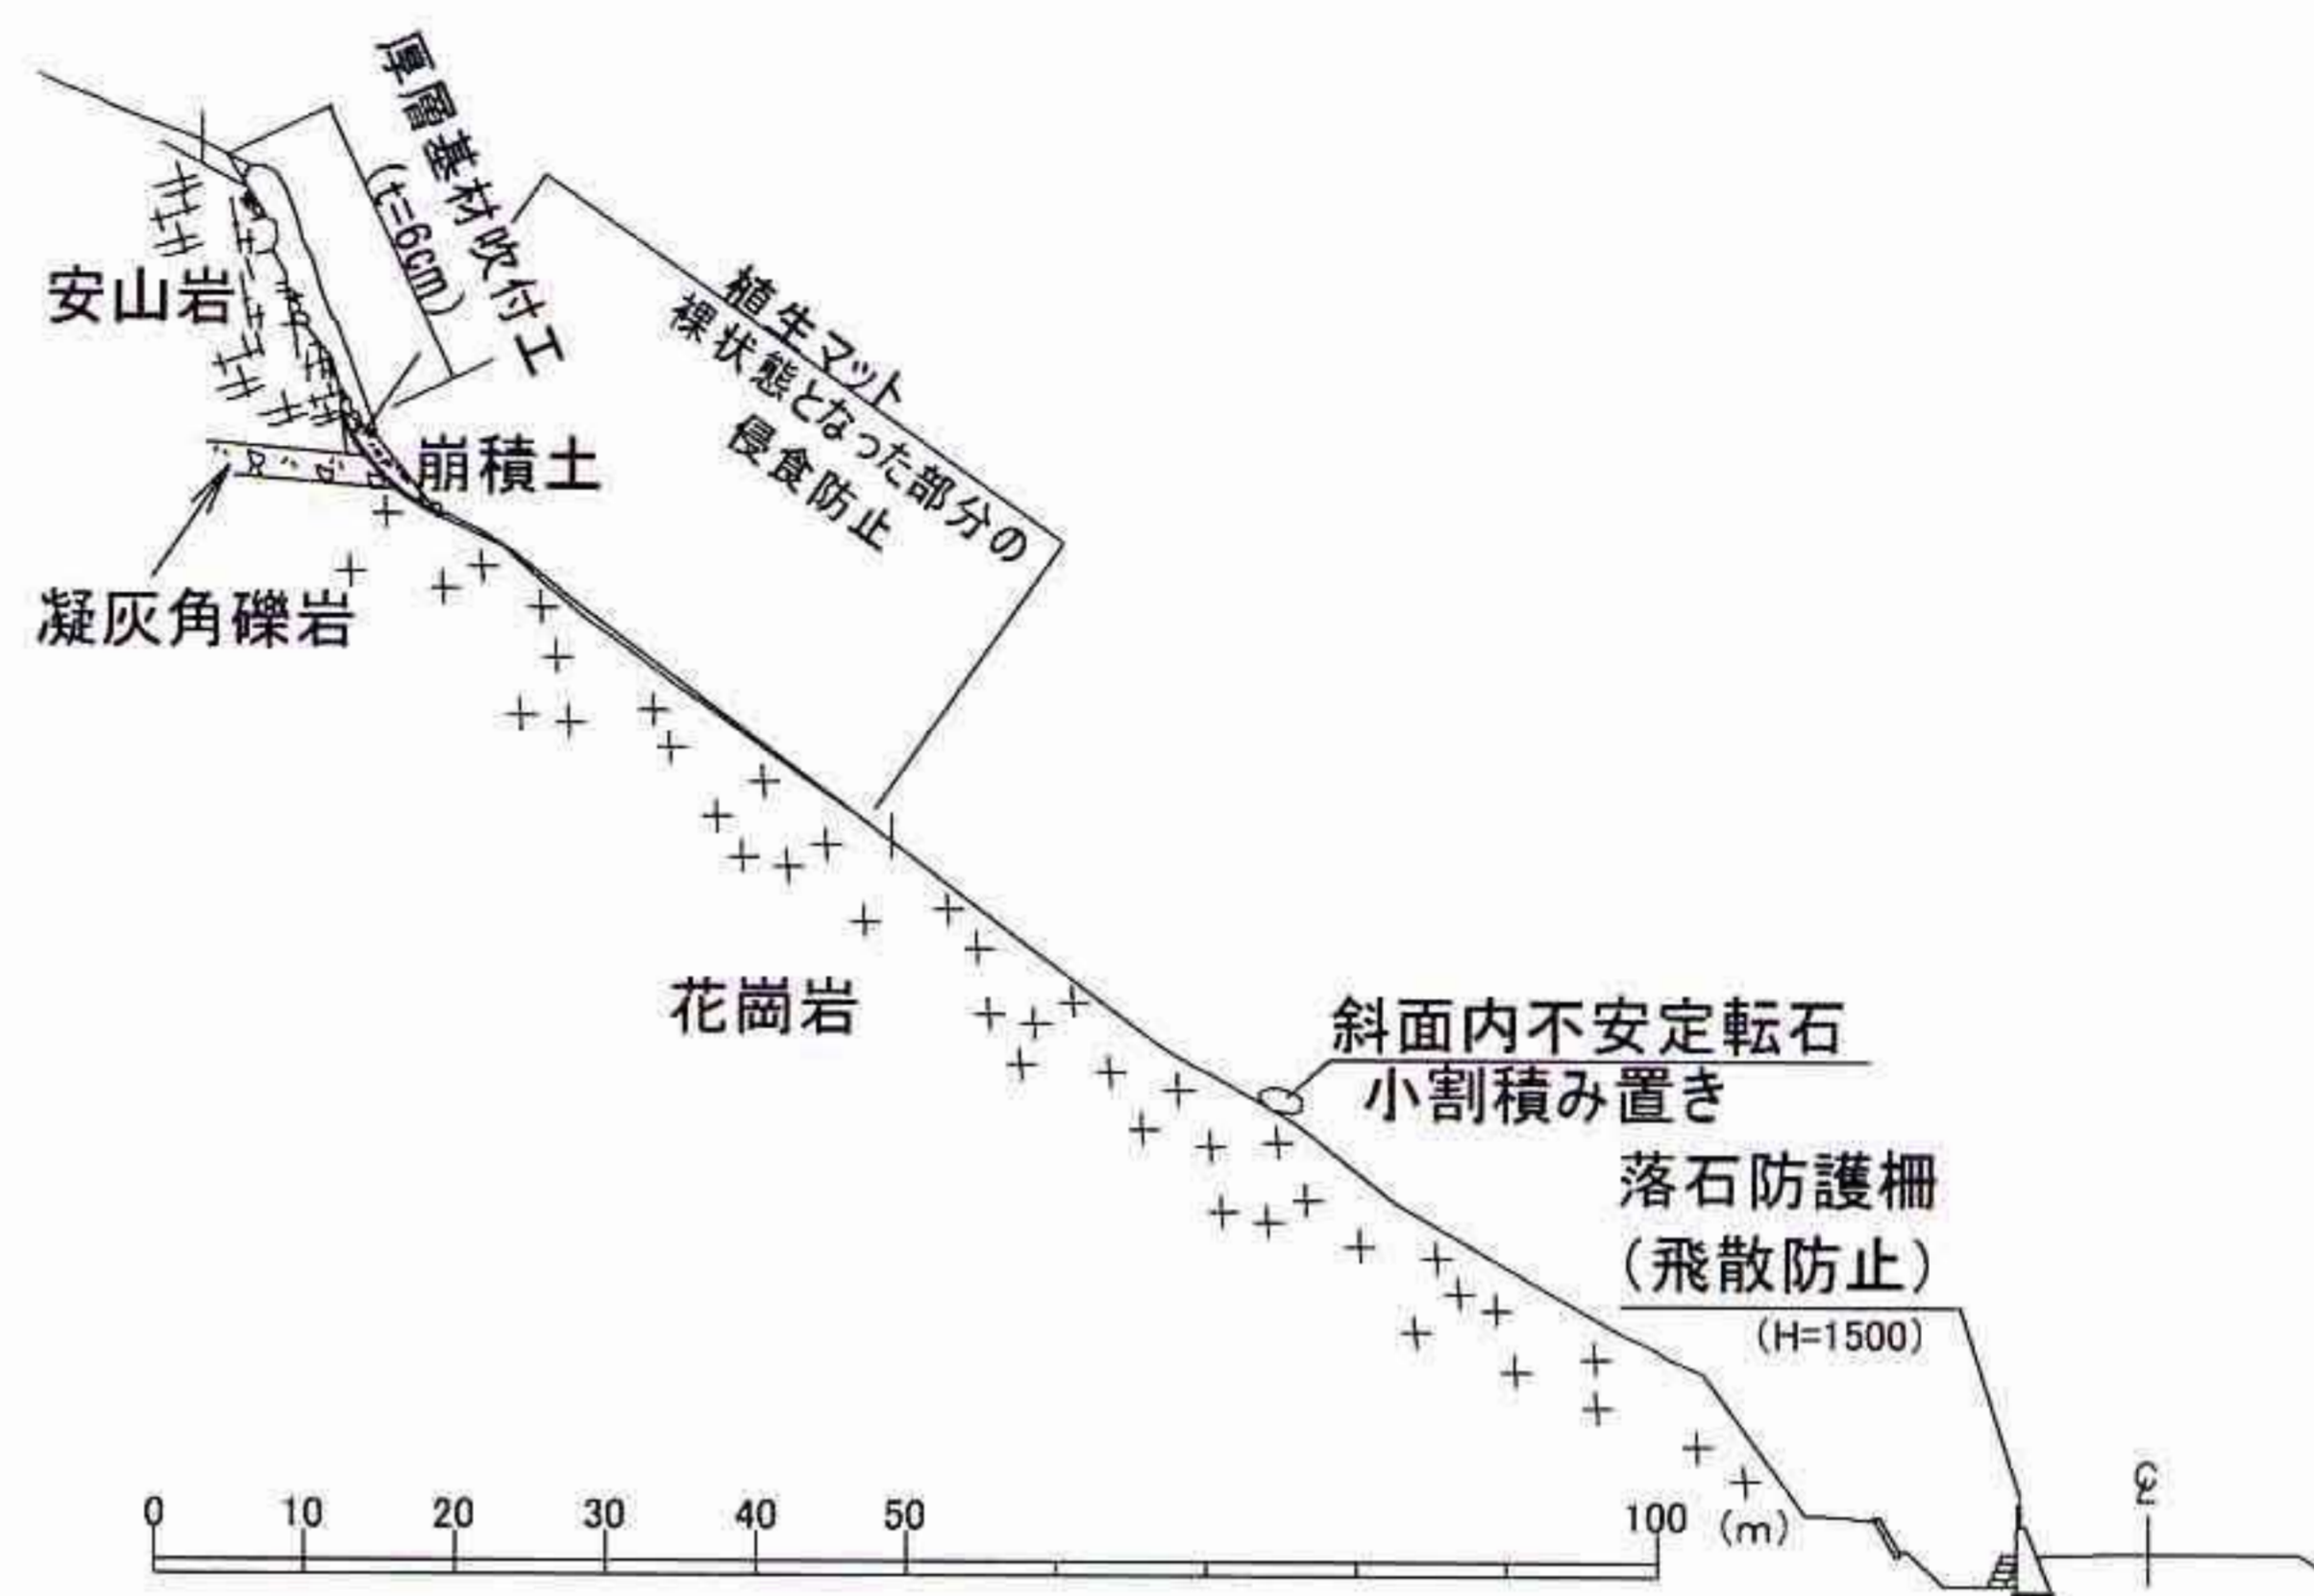
### 溝口町宇代地区（道路災害：主要地方道日野溝口線）

県道からの比高約 90m の位置にある屏風岩のうち東南東方向の崖面上部で崩壊が発生し、その一部は落石化し南東方向に最大 130m 落下して県道に及び、通行中の車両 1 台が押しつぶされた。復旧工法は、「待受け擁壁」や「高エネルギー吸収防護網」などを採用した。

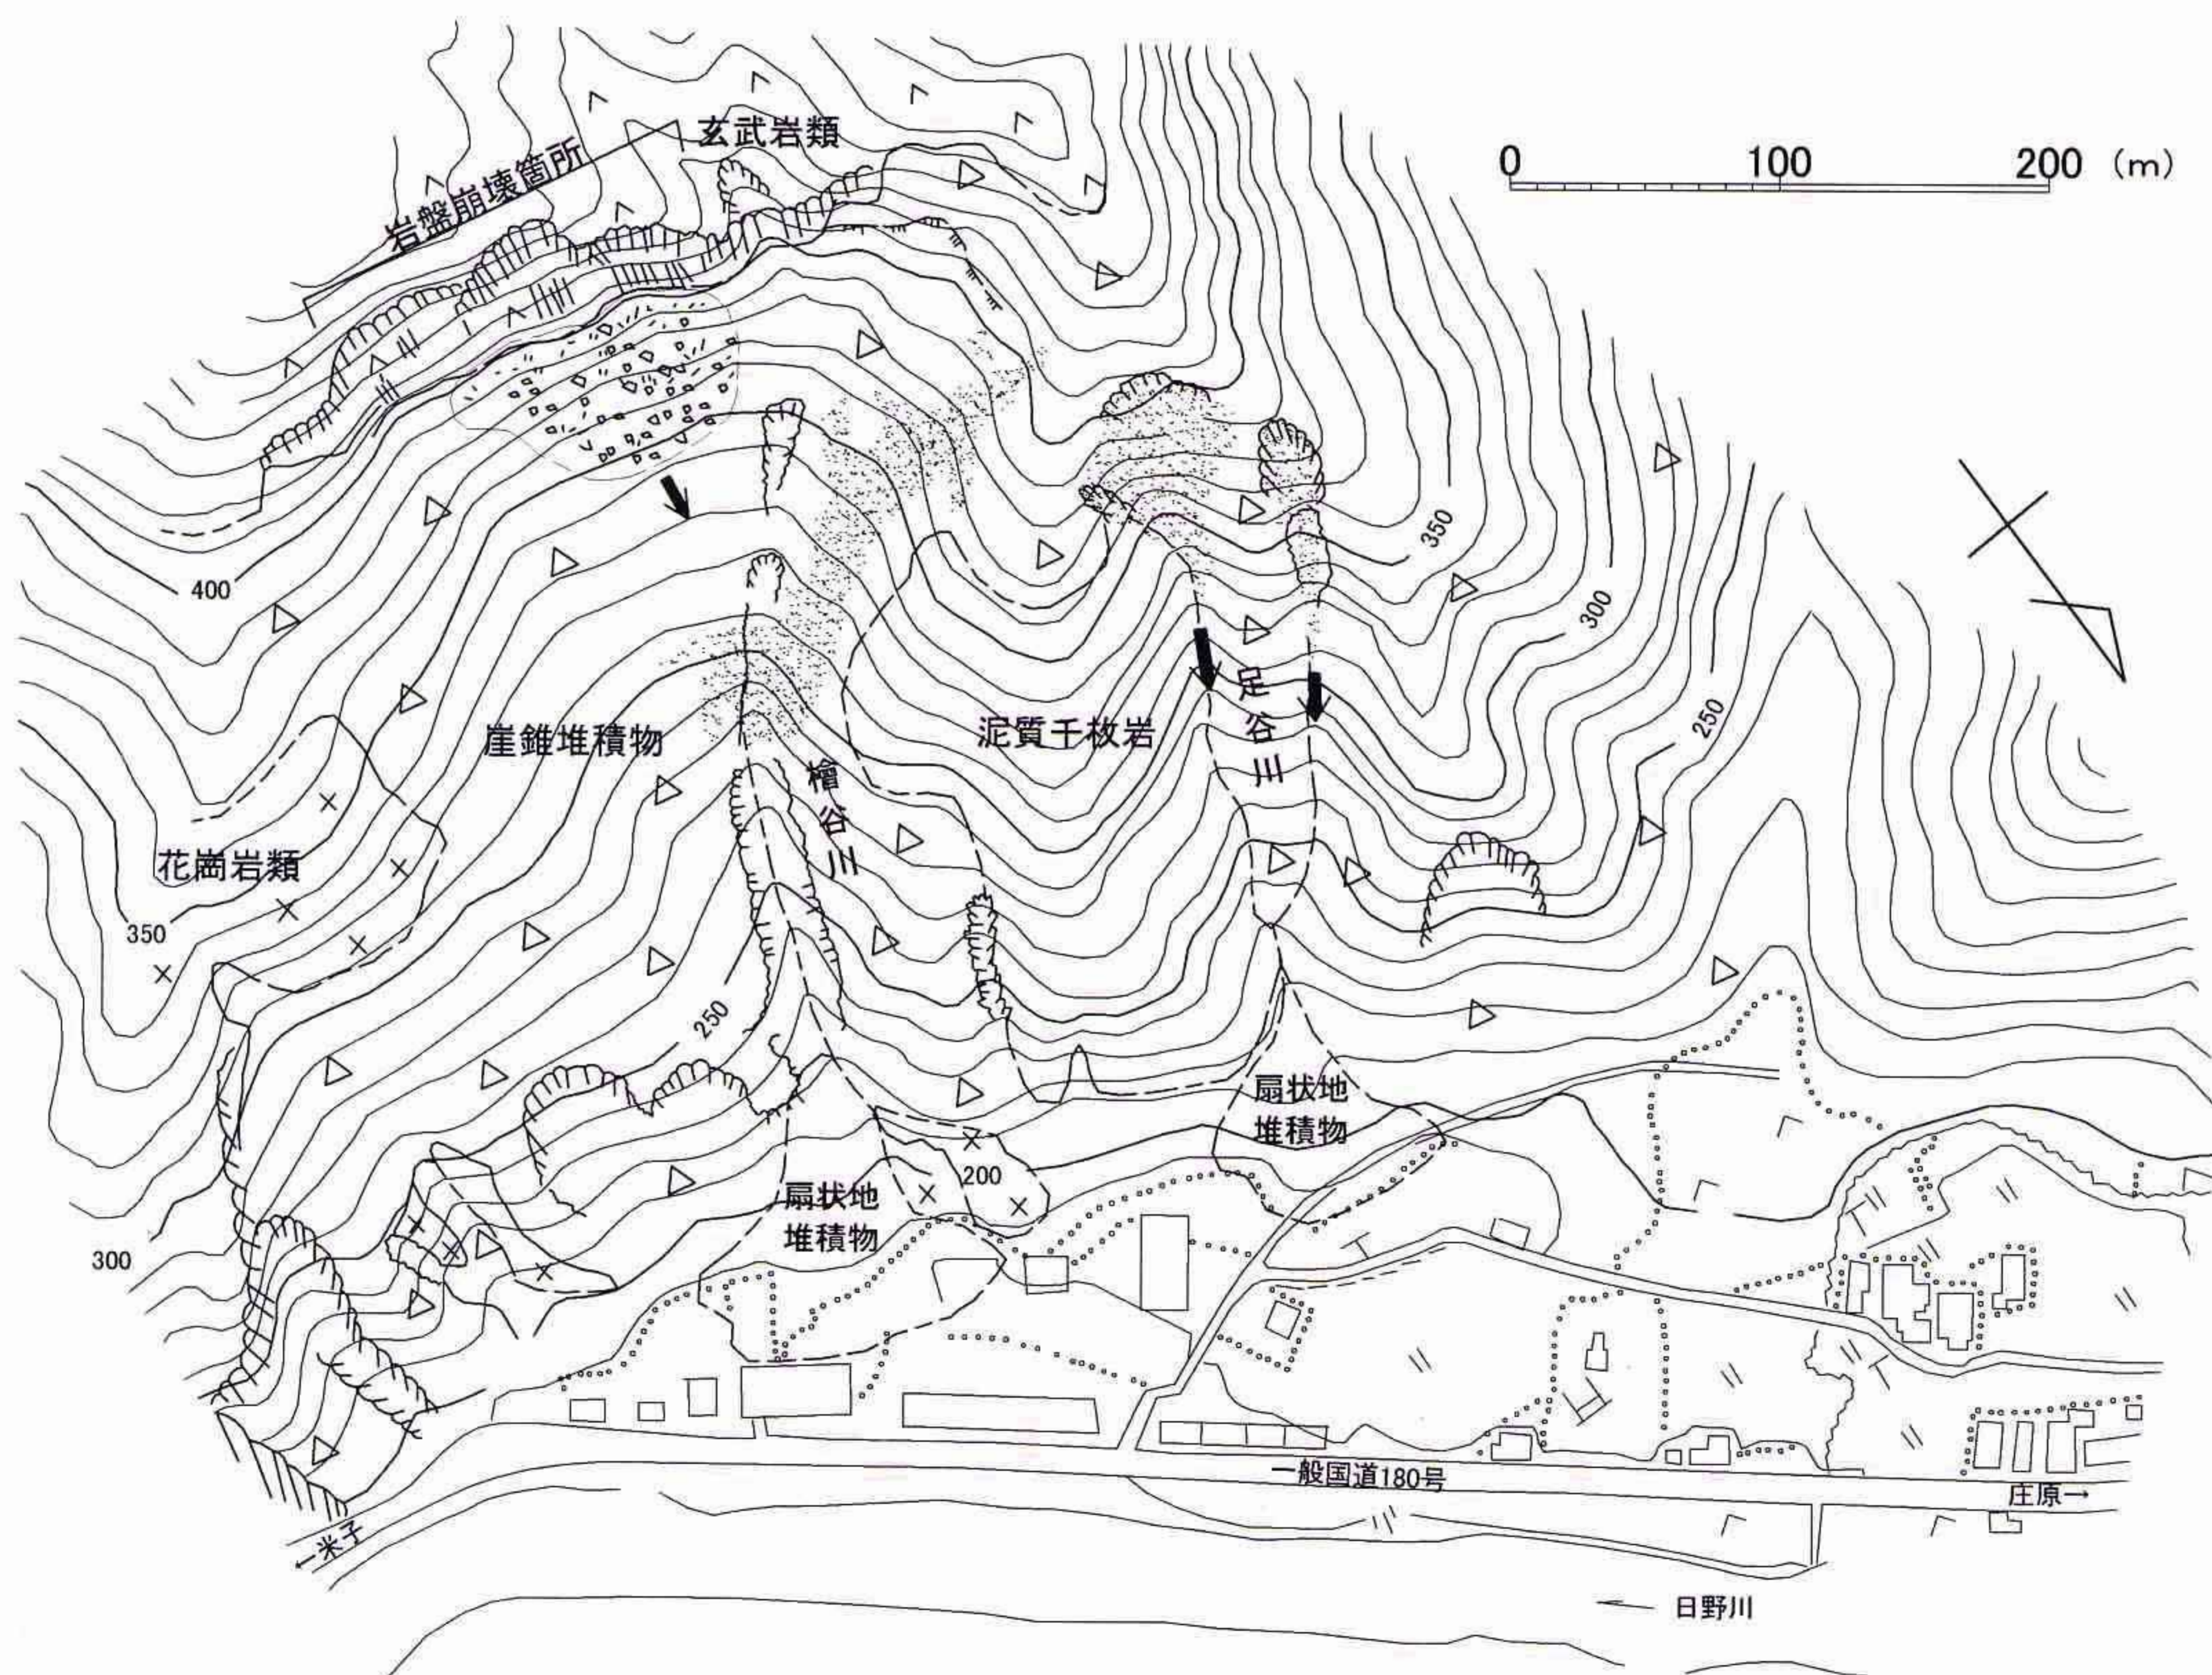
### 日野町漆原（緊急砂防：日野町檜谷川）

日野川から比高約 200m の位置にある北北東に向けた屏風岩の崖面上部で、幅 90m \* 高さ 60m の岩盤崩壊が発生した。大部分は直下に堆積したが、その一部は檜谷川に流れ込み土石流化して、溪流口にある人家付近まで及んだが被害はなかった。復旧工法は「砂防ダム工」を採用した。

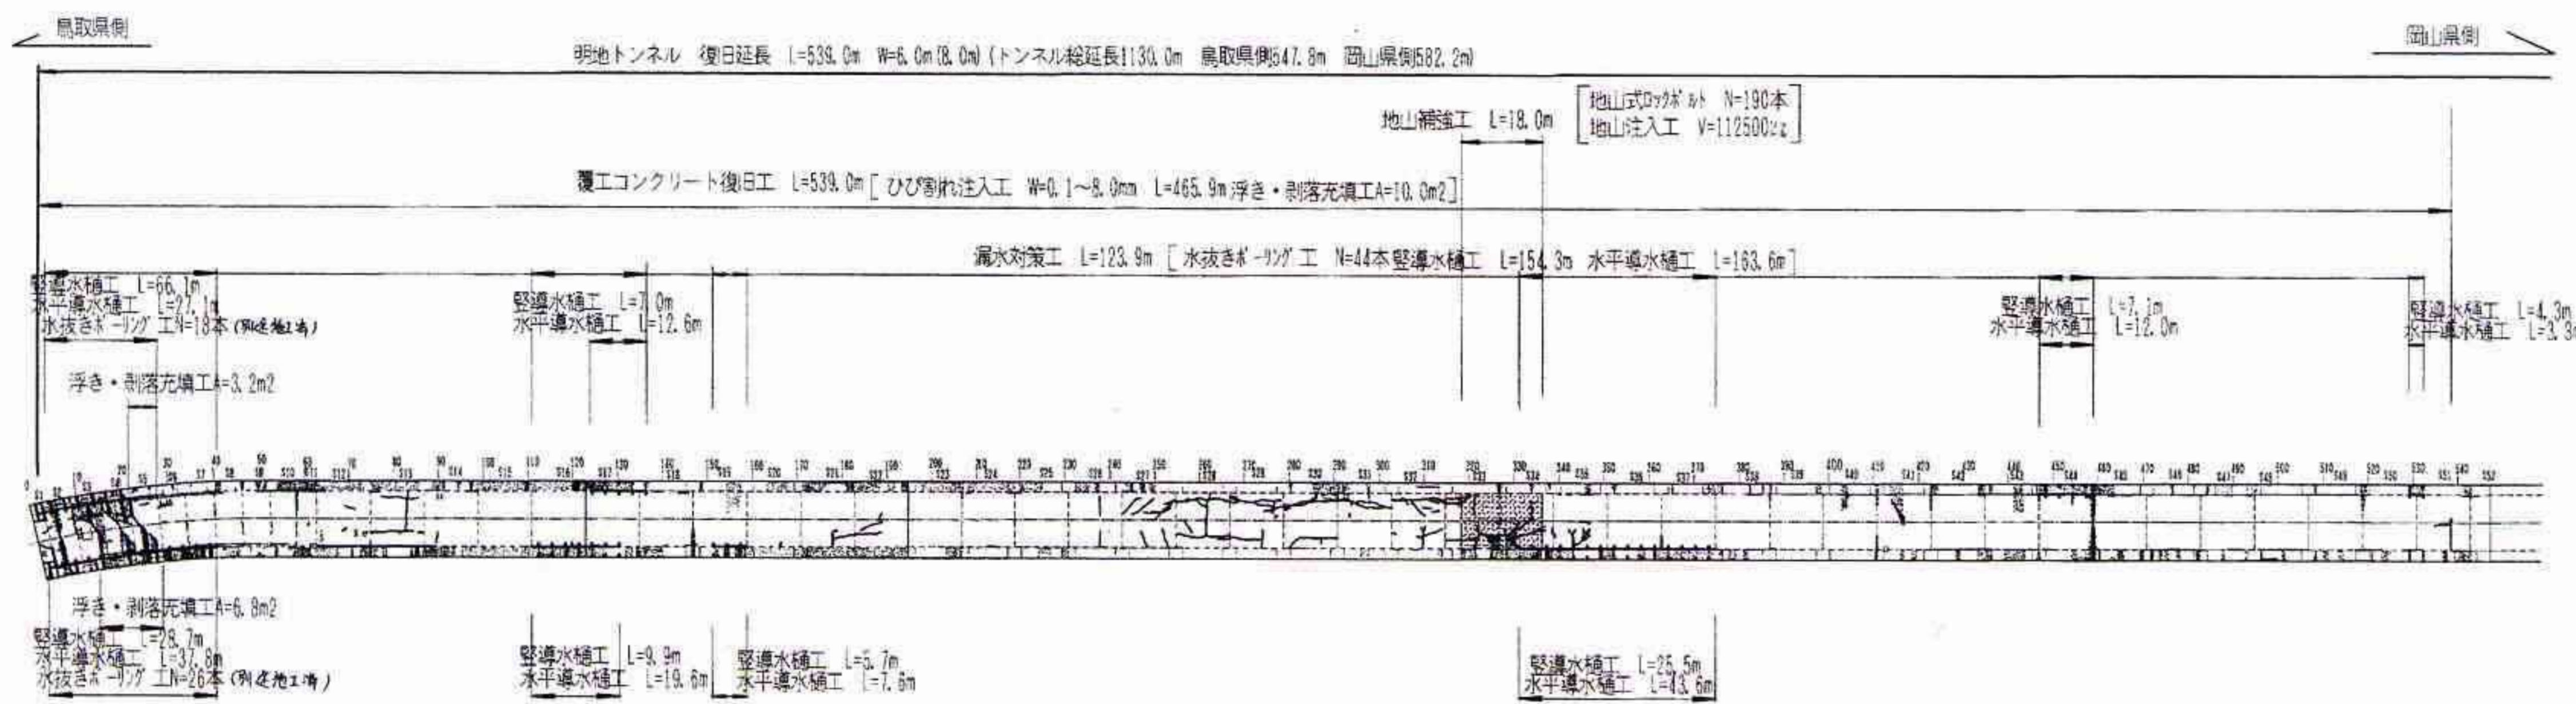
平面図 (S = 1/4, 000)

鳥取県西部地震の余震域南端部に位置する明地トンネルでは、鳥取県側坑口より 250～350m 区間に 2 本の断層破碎帯が交差しており、この部分の覆工コンクリートに多数の縦断亀裂が発生した。復旧工法は「地山補強 (ロックボルト) 工」や「ひび割れ注入工」などを採用した。

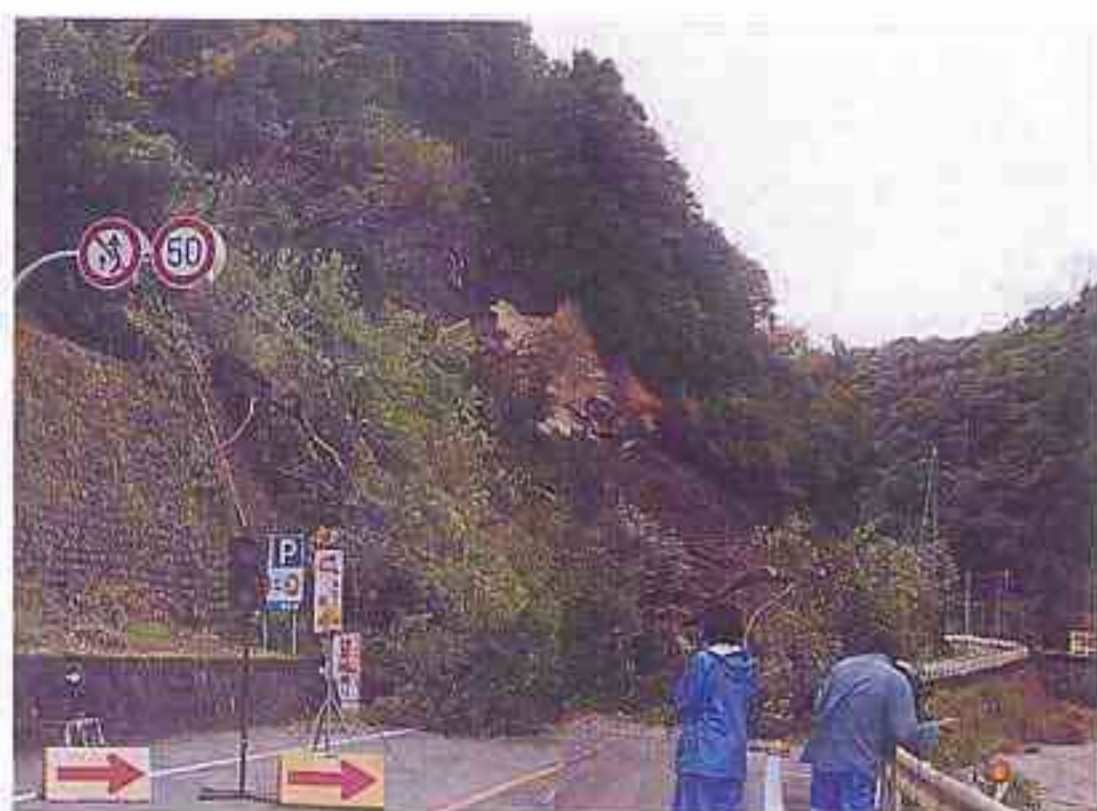
被災状況

道路に沿って法面中腹部を流れる本郷水路(地元管理の農業用水路)が被災したため、平成13年度の作付けを中止せざるを得なかった。平成14年度の作付けに支障なく用水を確保するため、日野総合事務所農林局、日野町との工事工程の調整を行なった。

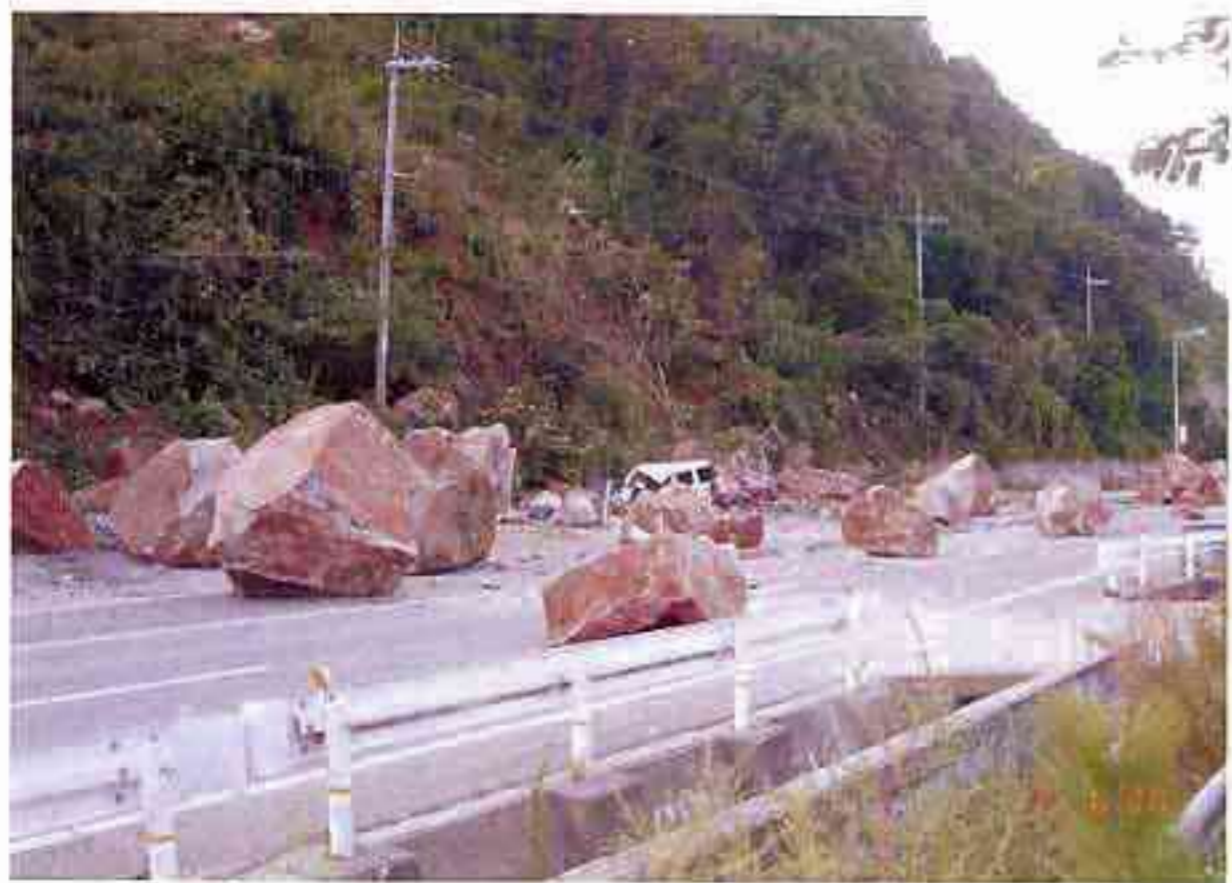
被災状況

斜面上部にある高さ20mの崖面の一部が崩壊し、大量の岩塊が斜面を落下して道路まで及び、停車中の軽ライトバンを直撃大破した。当路線は通学路でもあるが、幸いに死傷者はなかった。

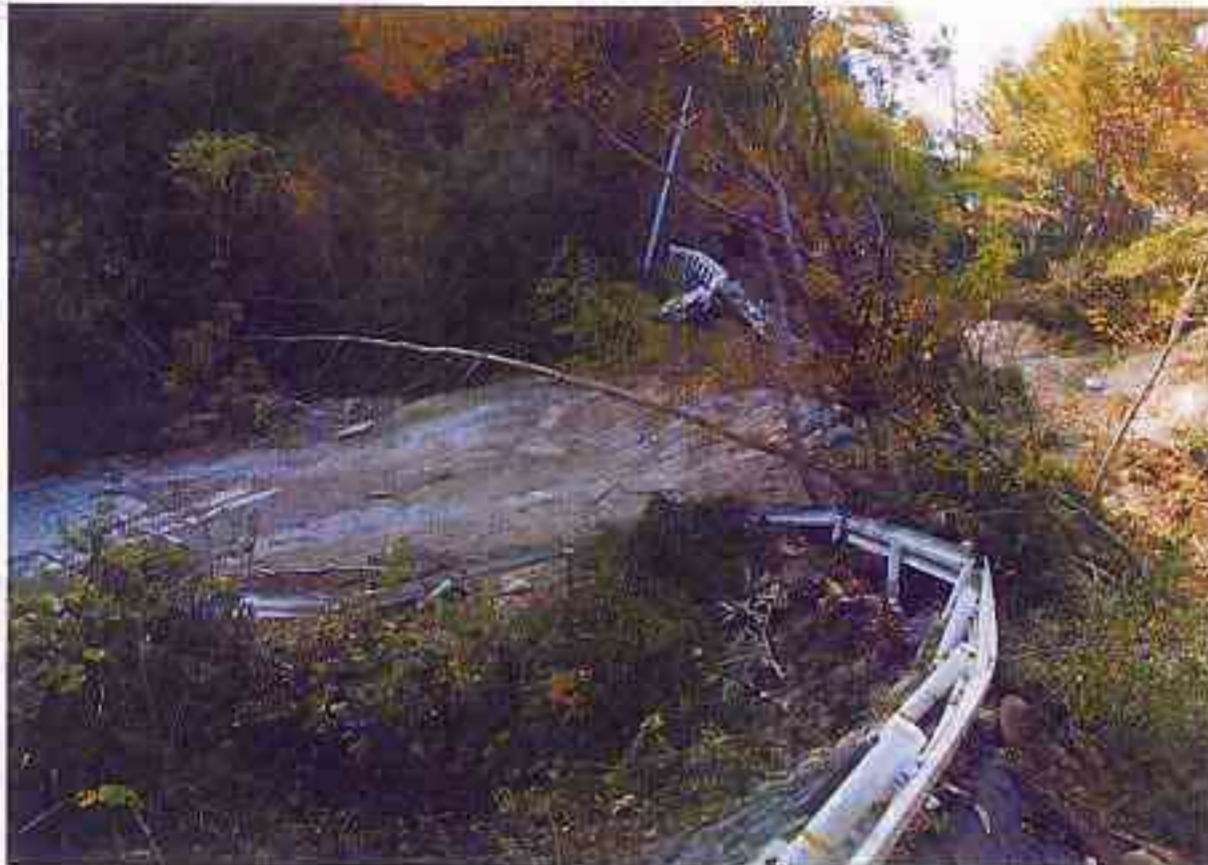
被災状況

当路線の約1.4km区間では十数カ所で土砂崩れが発生し、長期間にわたって全面通行止めとなっている。当路線は久住地区と黒坂地区を最短（約3.5km）で連絡する通勤・通学路であるが、全面交通止めにより約20kmの迂回を余儀なくされ、生活に深刻な影響が生じた。

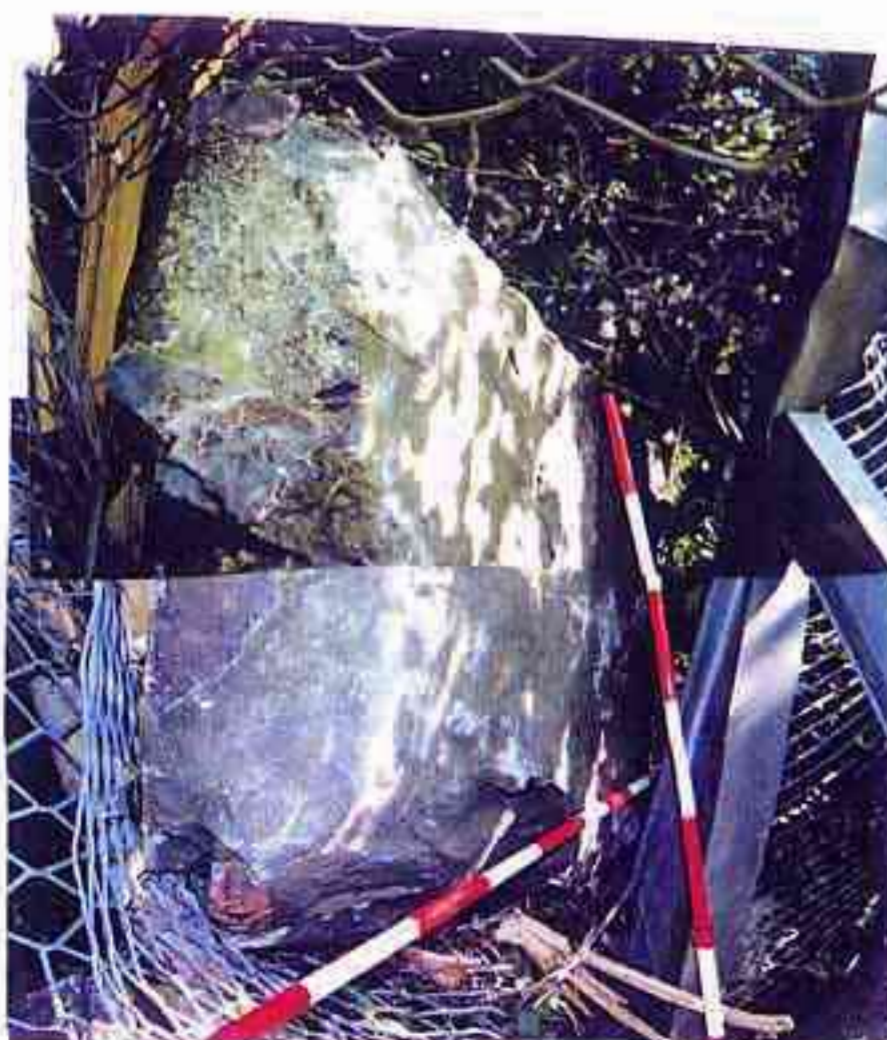
被災状況

根雨地区急傾斜地崩壊危険区域内では、最大約13トンの巨石が落下し、斜面中腹部に設置された既設の落石防護柵を9箇所破損させて、民家との間に設置された待受け式擁壁の手前で停止した。
