**鳥取県西部地震** (平成12年10月6日発生)に伴う

**公共土木施設の地震災害復旧事例集**

平成14年4月

日野総合事務所県土整備局  
米子地方県土整備局

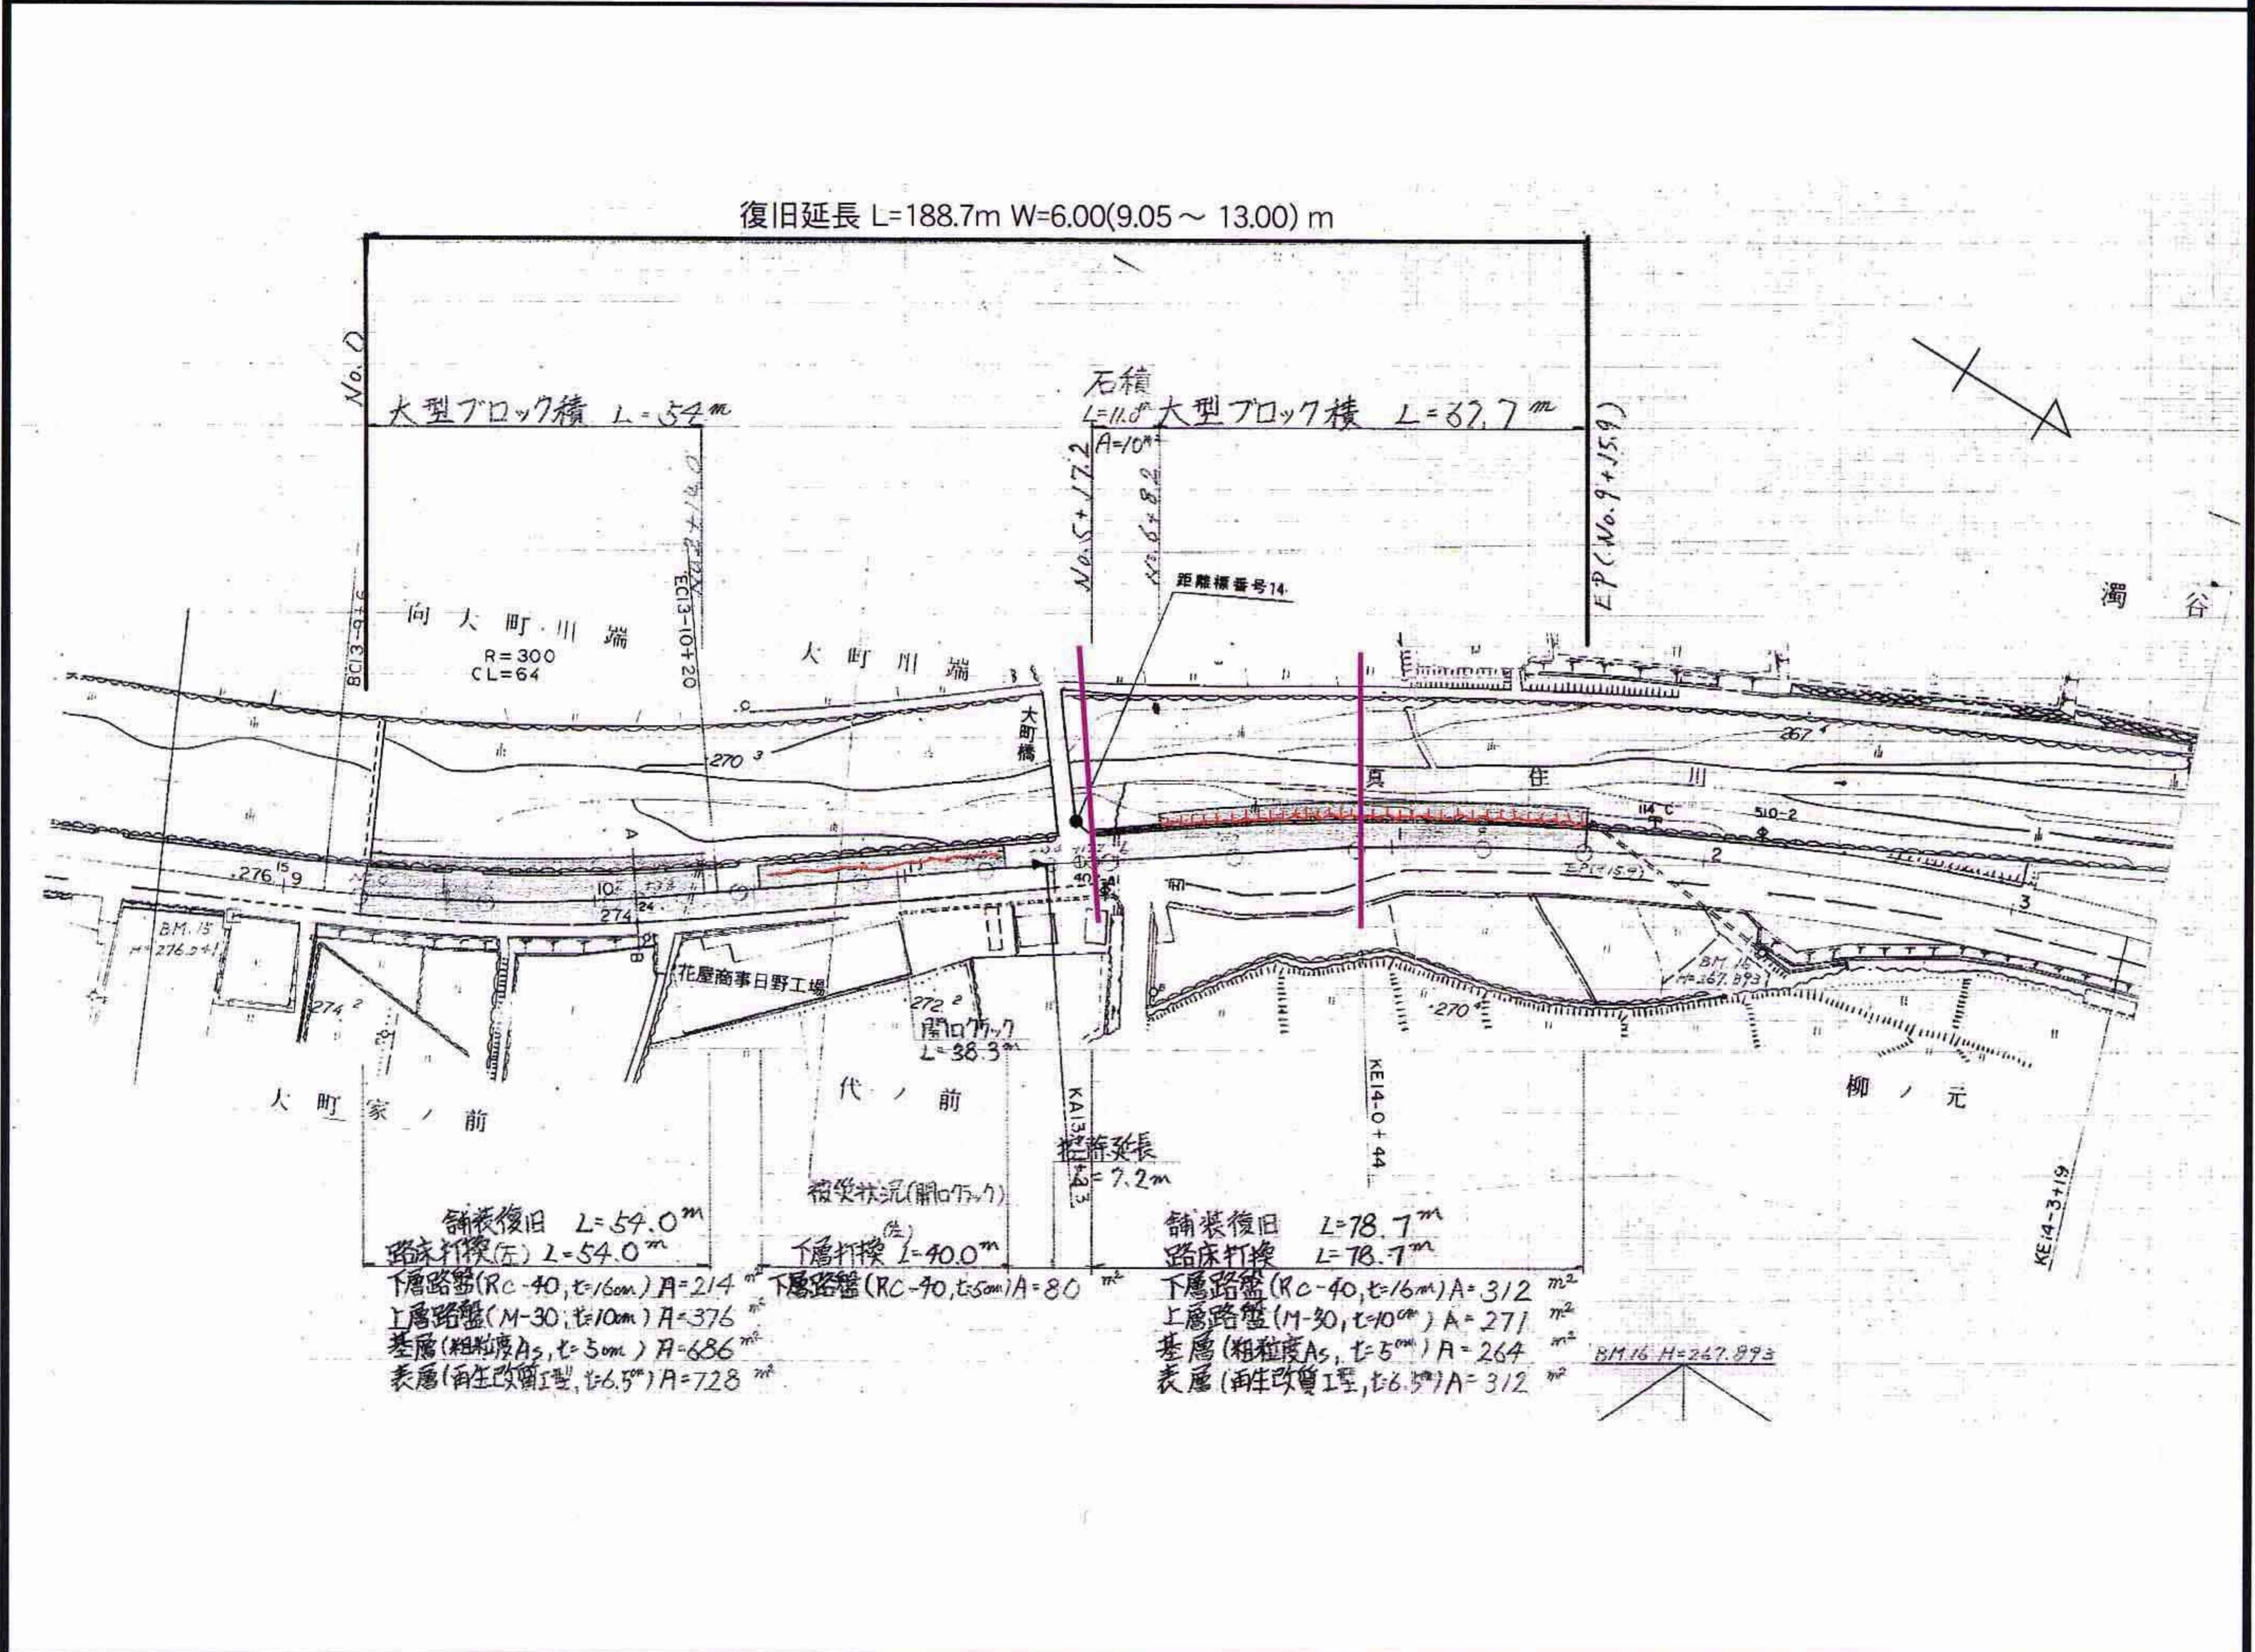
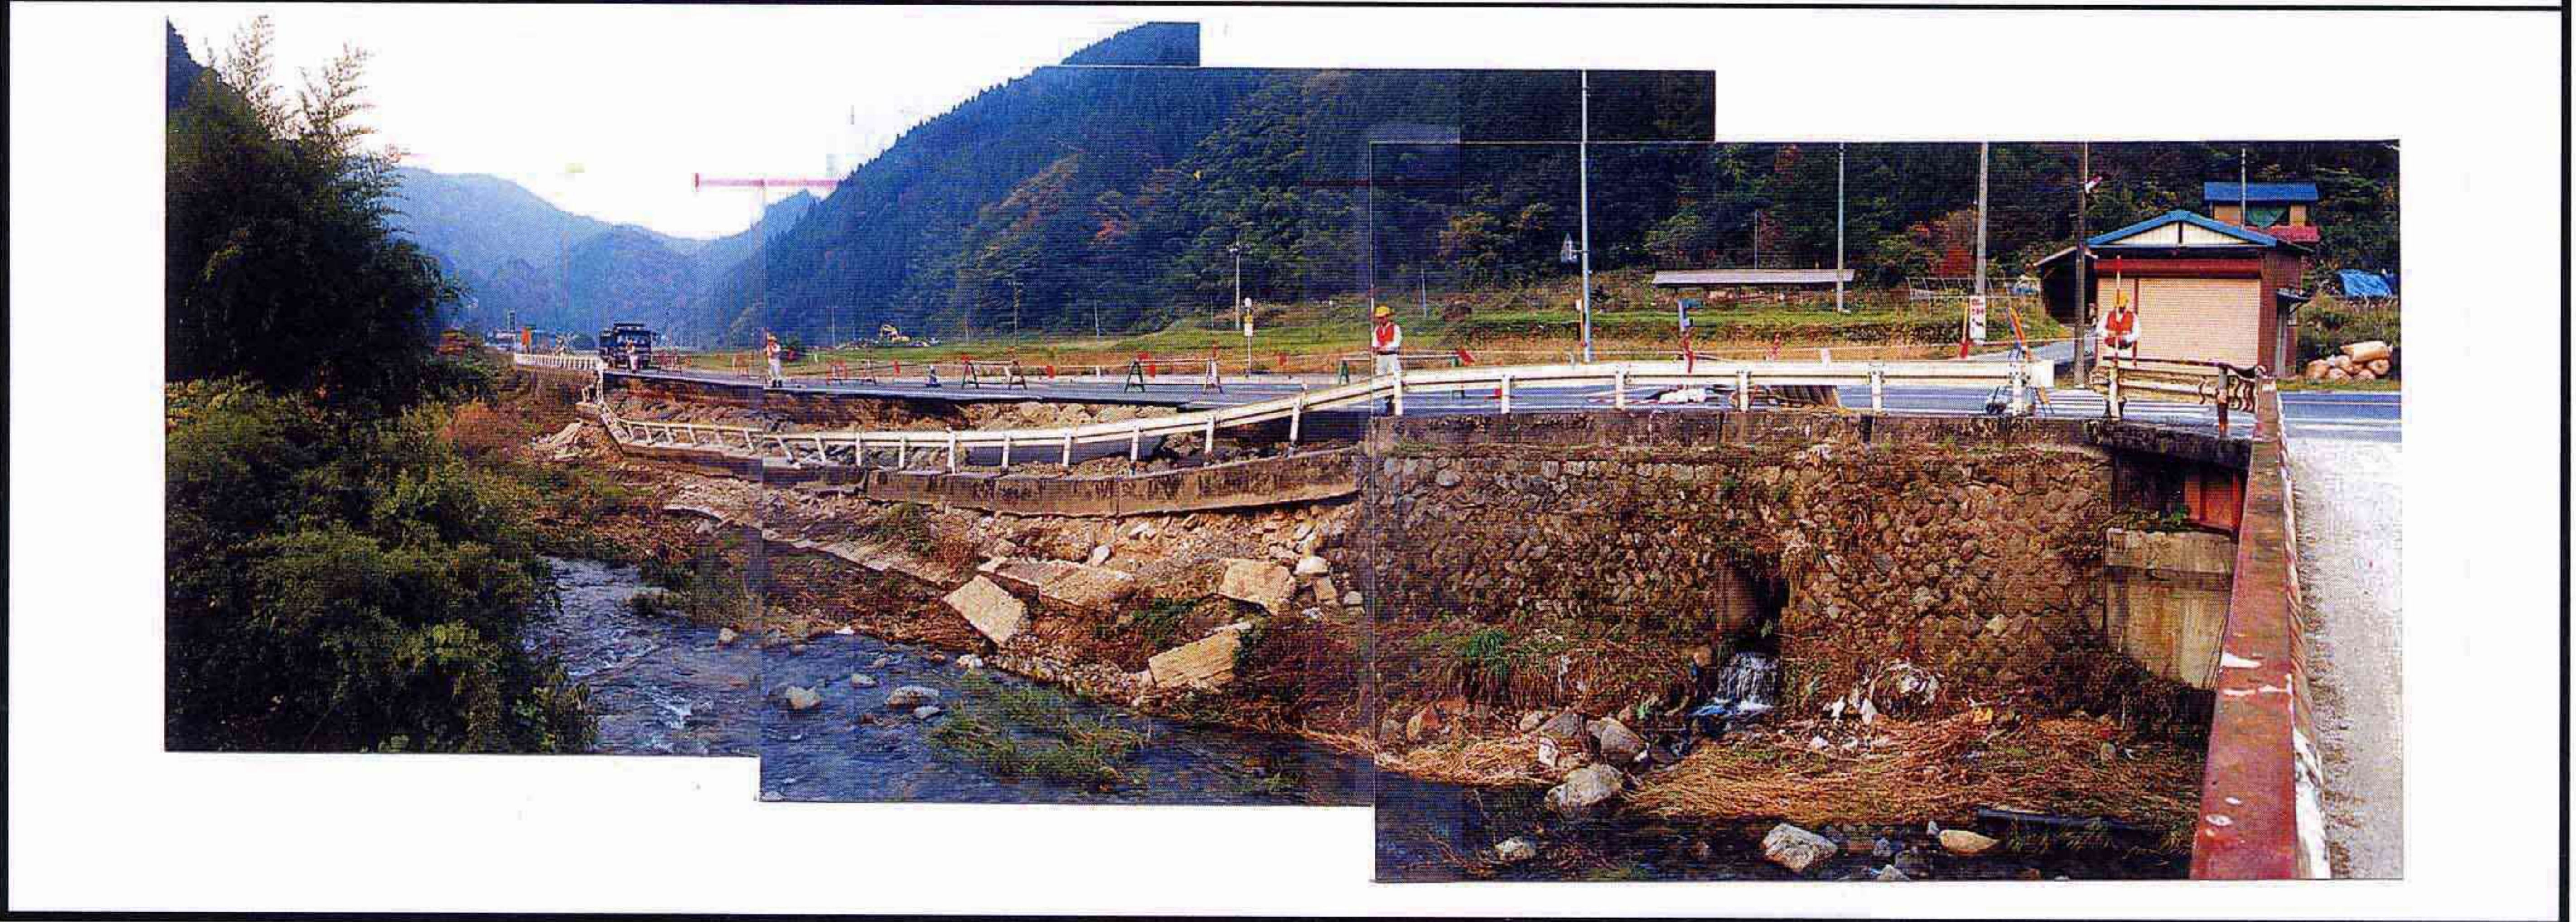
被災状況写真

番号	12年災 第 84 号	震央からの距離	9.8 km
災害年月日	平成12年10月6日	緯度 / 経度	北緯 35° 12.2' / 東経 133° 26.7'
河川名・線路名等	一般国道180号	工事概要	※護岸崩落箇所については、「大型ブロック積工」で復旧した。 <input type="checkbox"/> 大型ブロック積工 (3段) A = 477.0m <sup>2</sup> <input type="checkbox"/> 表層工 (t=6cm) A = 1,039.0m <sup>2</sup> <input type="checkbox"/> 基層工 (t=5cm) A = 950.0m <sup>2</sup> <input type="checkbox"/> 上層路盤工 (t=10cm) A = 648.0m <sup>2</sup> <input type="checkbox"/> 下層路盤工 (t=16cm) A = 536.0m <sup>2</sup>
施工位置	鳥取県日野郡日野町濁谷		
工事名	道路災害復旧工事		
工事費	88,057千円		
被災状況及び形態	※国道180号の河川兼用護岸のうち大町橋を挟んで上流側54m、下流側約68mの区間がそれぞれ路側帯より真住川に崩落した。

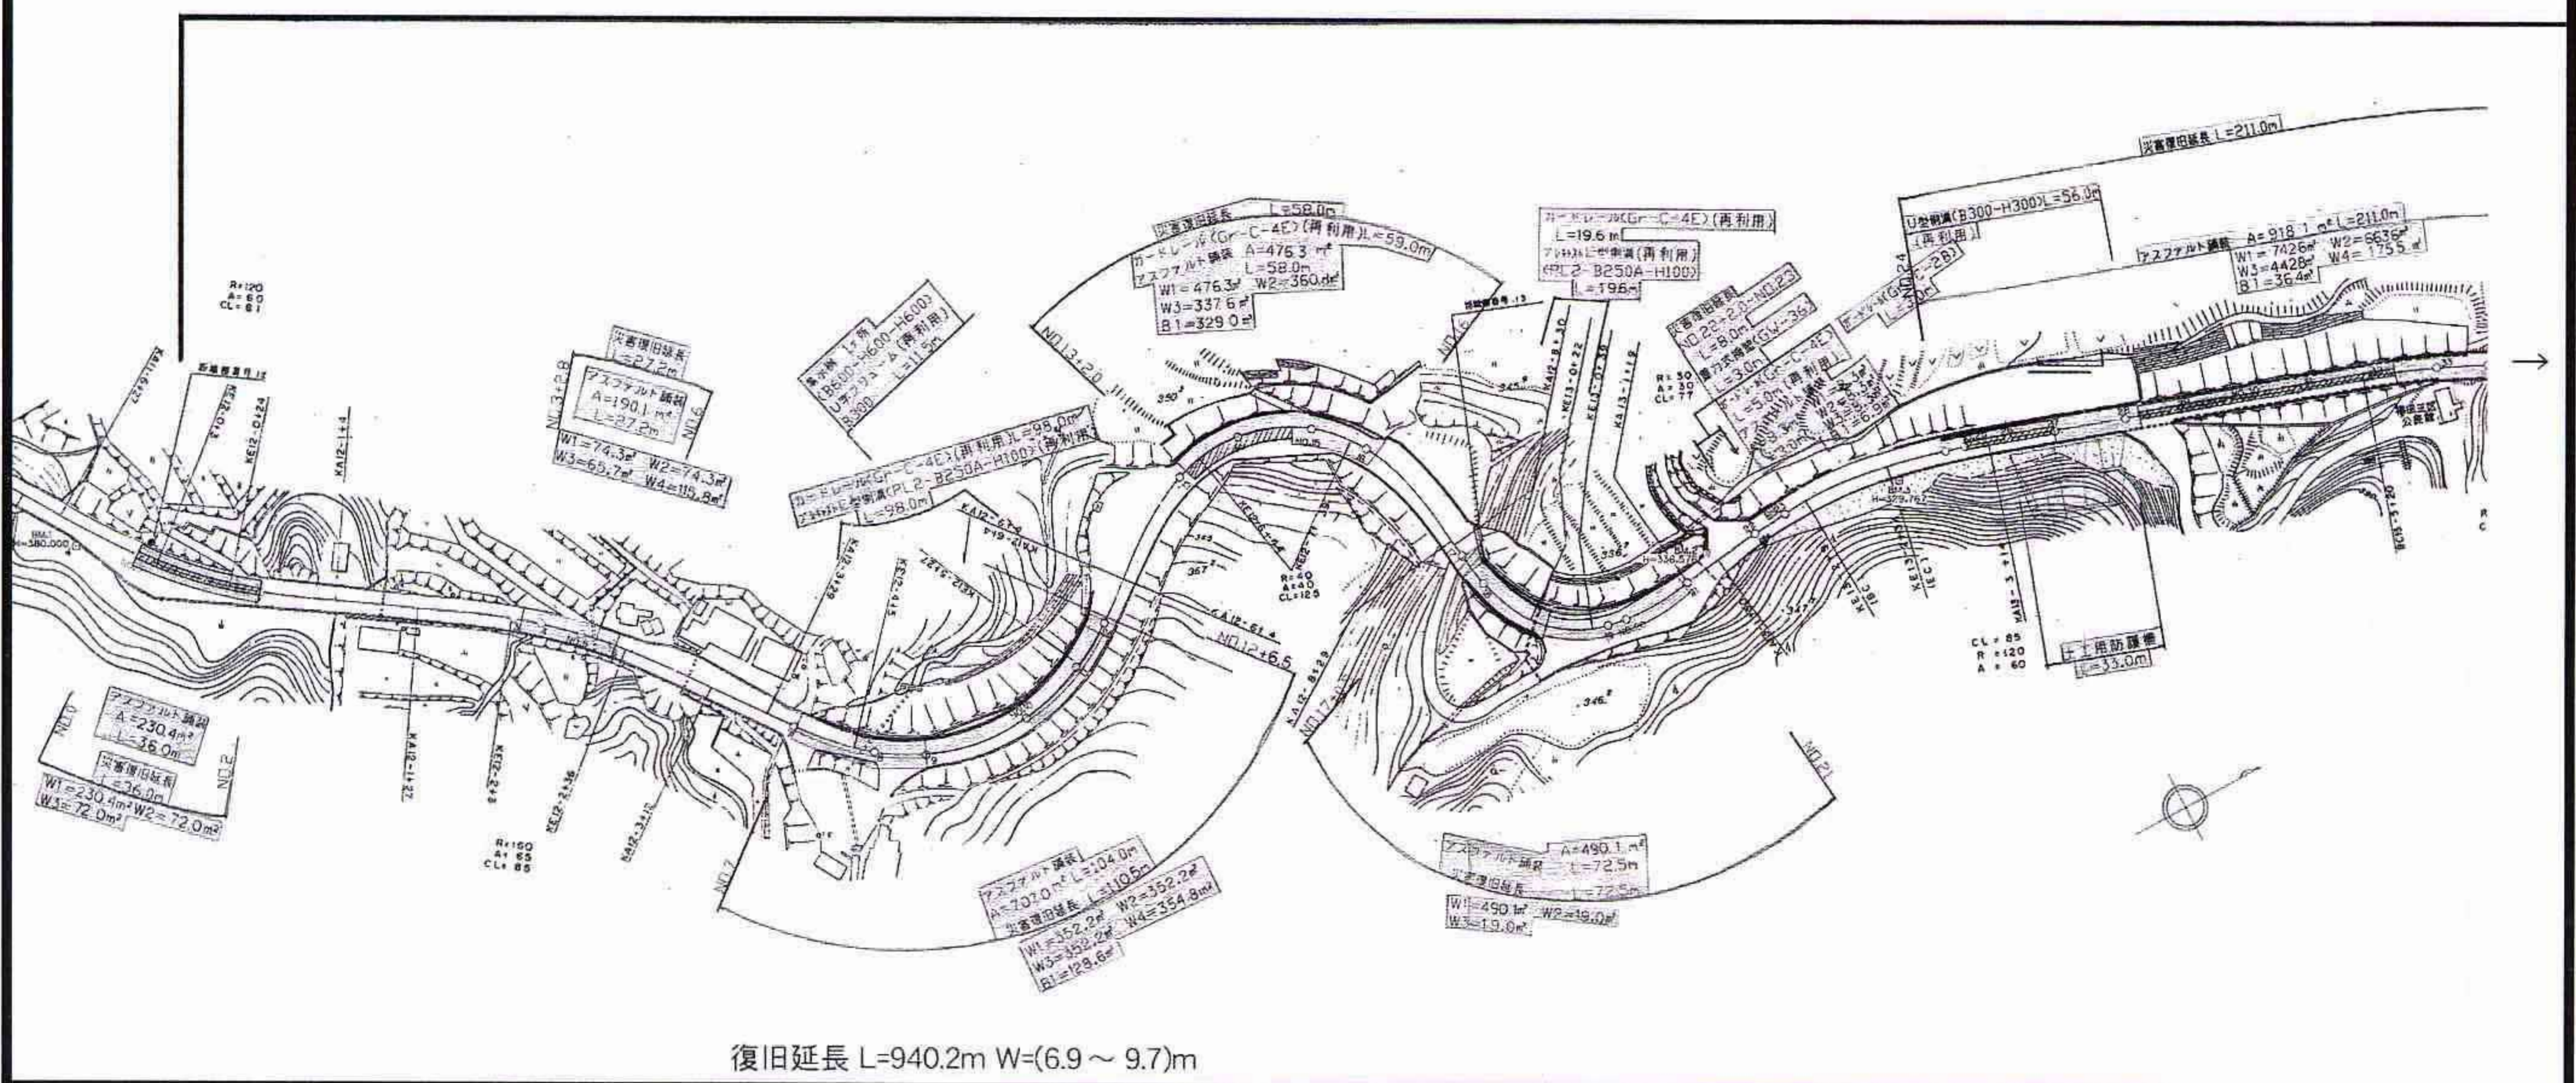
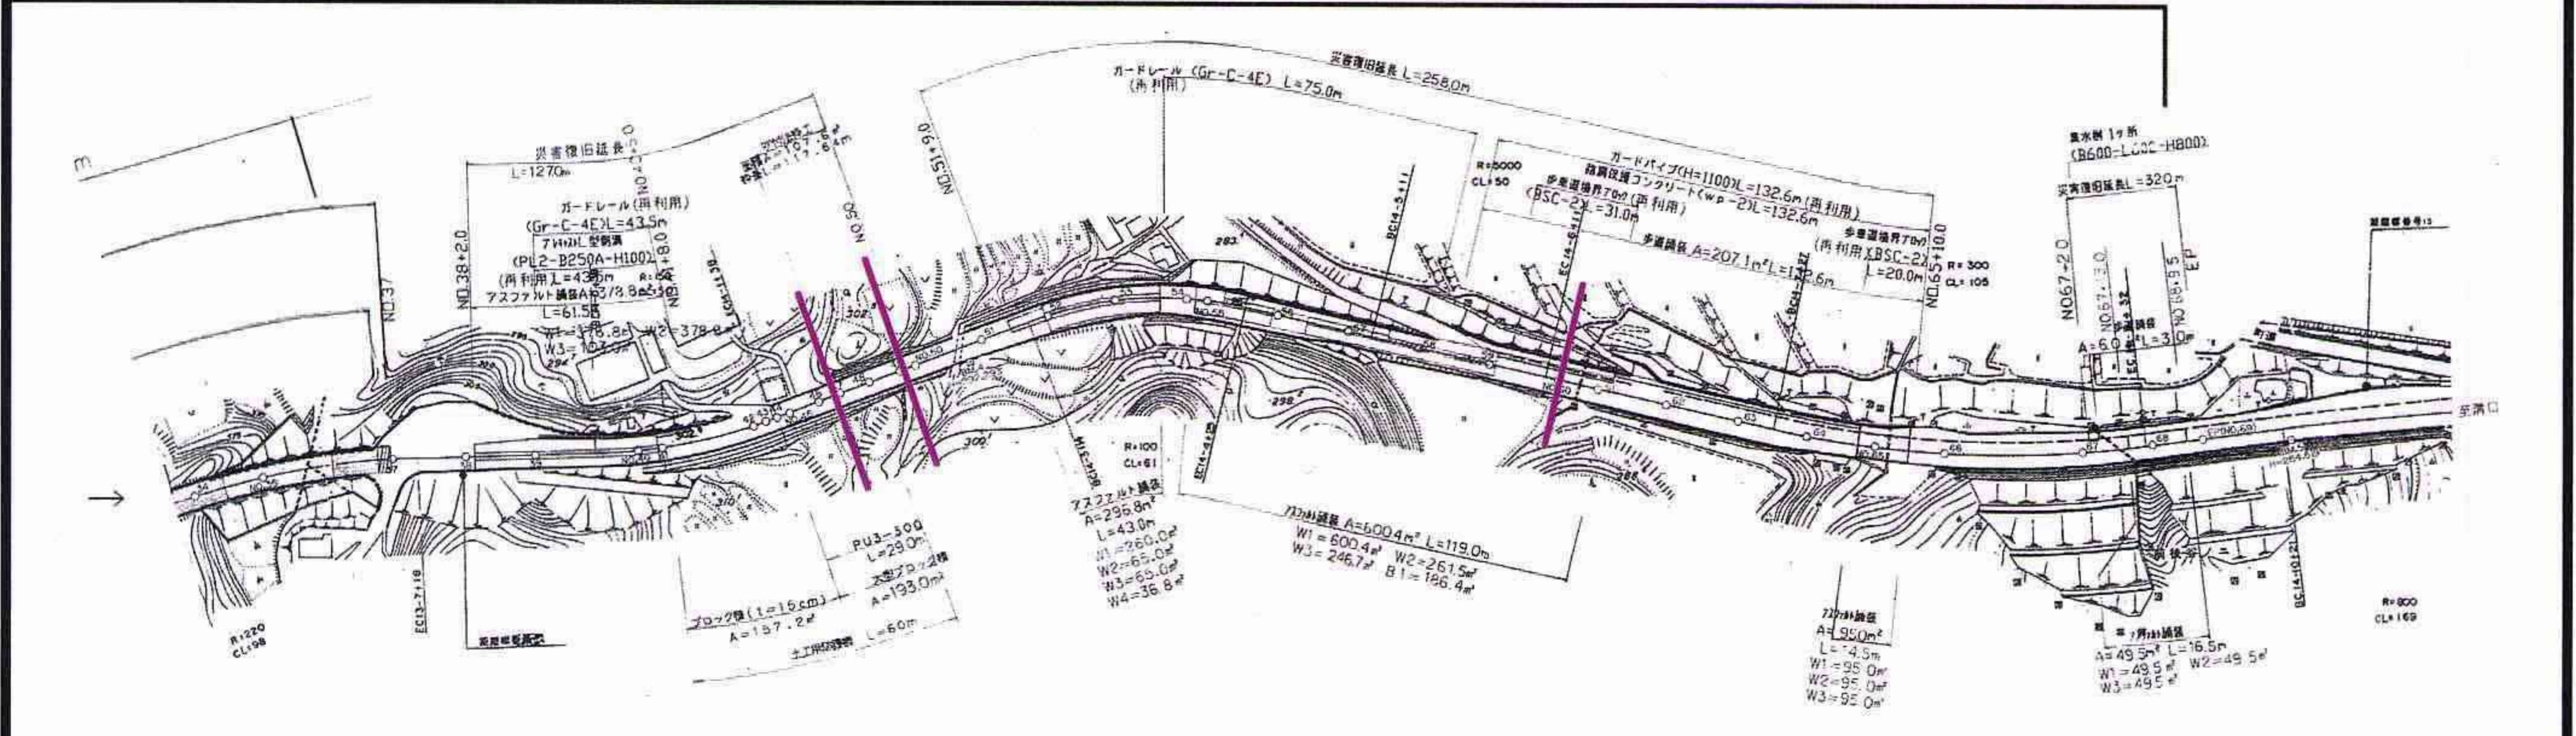
被災状況写真

番号	12年災 第 120 号	震央からの距離	3.2 km
災害年月日	平成12年10月6日	緯度 / 経度	北緯35° 14.7' / 東経133° 23.5'
河川名・線路名等	主要地方道日野溝口線	工事概要	※No.47付近のブロック積については、変状の著しい側の法面は「大型ブロック積工」による置き換えを、片方の法面は「吹付法砕工」による補強により復旧した。 <input type="checkbox"/> 現場吹付法砕工 (F300-2000×2000) A = 114.0m <sup>2</sup> <input type="checkbox"/> ロックボルト工 (D22) N = 33本 <input type="checkbox"/> 大型ブロック積工 (1:0.5) A = 193.0m <sup>2</sup> <input type="checkbox"/> ブロック積工 A = 157.0m <sup>2</sup> <input type="checkbox"/> 表層工 (t = 6cm) A = 3,790.0m <sup>2</sup> <input type="checkbox"/> 表層工 (t = 4cm) A = 5.0m <sup>2</sup> <input type="checkbox"/> 歩道表層工 (t = 3cm) A = 213.0m <sup>2</sup>
施工位置	鳥取県日野郡溝口町福岡2号		
工事名	道路災害復旧工事		
工事費	83,185 (内仮工事 1,983) 千円		
被災状況及び形態	※No.47の掘割り法面にあるブロック積擁壁は上下車線とも後背地に亀裂が入るなど危険な状態であった。 ※応急処置として「大型土のう」による押え盛土を実施した。

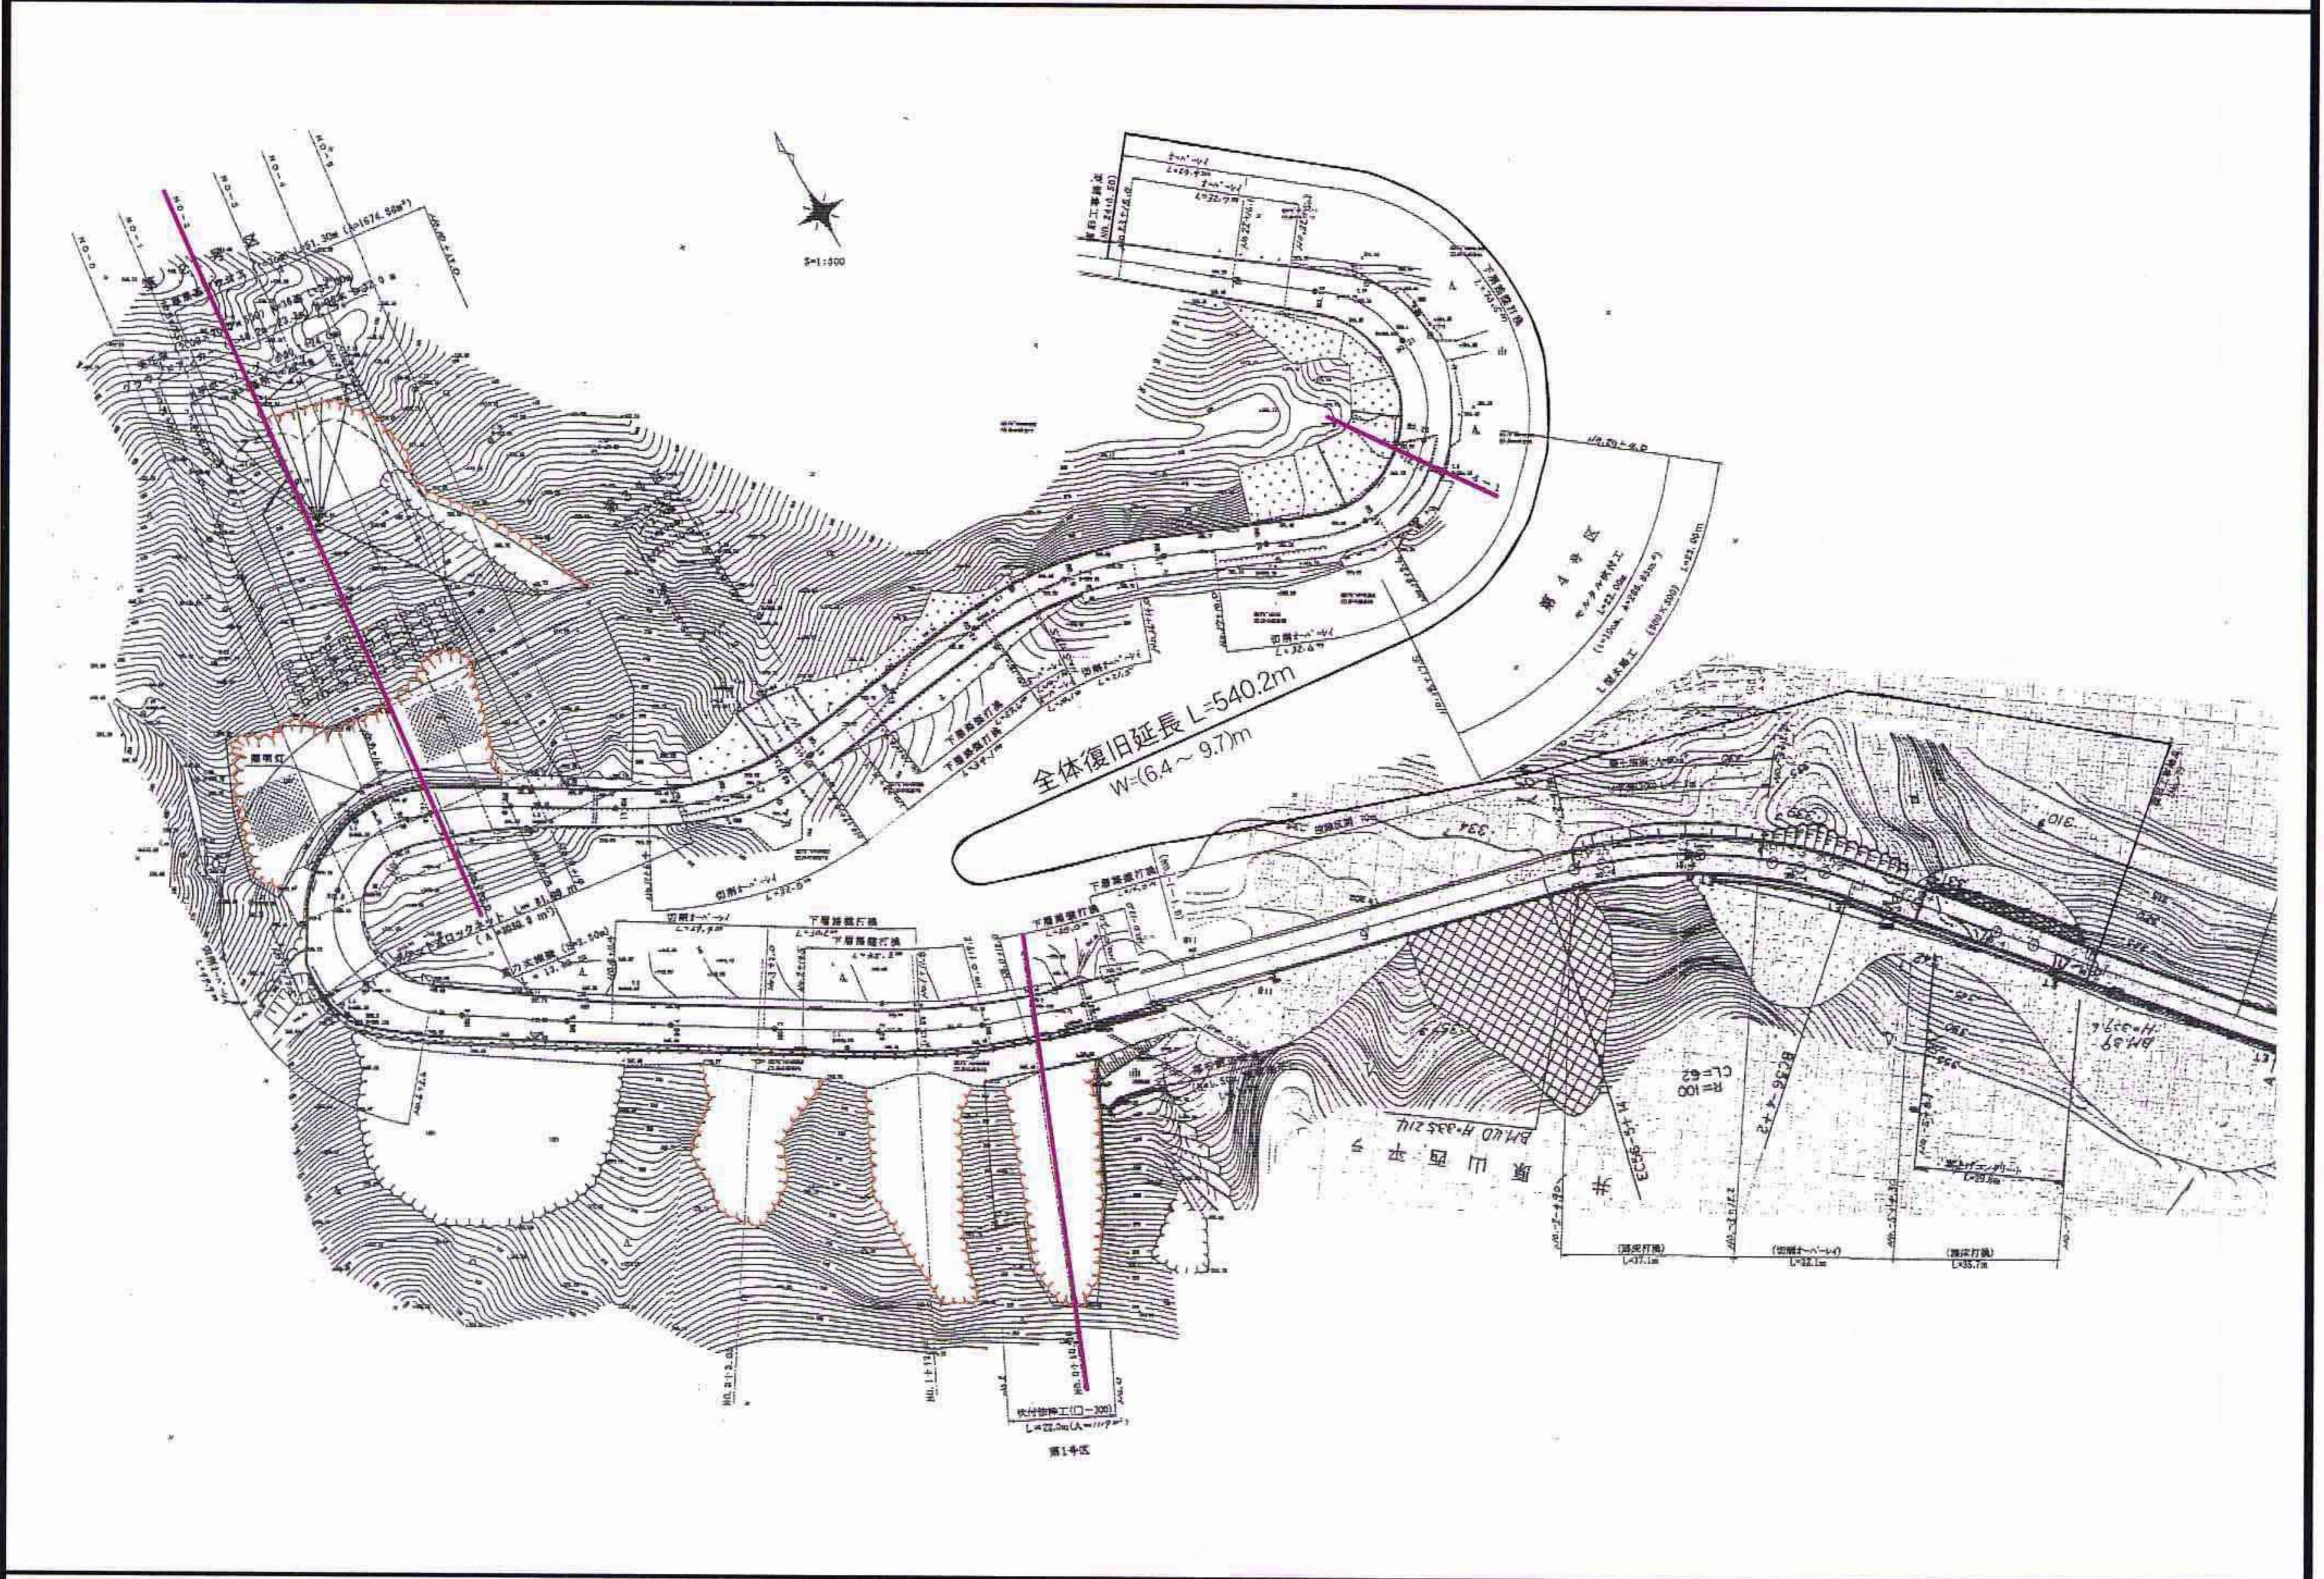
被 災 状 況 写 真

番号	12年災 第 317 号	震央からの距離	8.1 km
災害年月日	平成12年10月6日	緯度 / 経度	北緯 35° 11.8' / 東経 133° 18.7'
河川名・線路名等	一般国道180号	工事概要	※No.2測線を主断面とする地すべりについては独立受圧板によるアンカー工で復旧させた。(安全率 0.98 → 1.20) <input type="checkbox"/> アンカー工 (SFL-5相当, 4段, @4.0m) $l = 19.2 \sim 23.2\text{m}/\text{本} \times 60\text{本} = 776.7\text{m}$ <input type="checkbox"/> 水平ボーリング ( $\phi 90$ ) $l = 24.0\text{m}/\text{本} \times 7\text{本} = 168.0\text{m}$ <input type="checkbox"/> 植生基材吹付工 ( $t = 3\text{cm}$ ) $A = 1,674.86\text{m}^2$ <input type="checkbox"/> ポケット式ロックネット $A = 3,030.0\text{m}^2$ <input type="checkbox"/> モルタル吹付工 ( $t = 10\text{cm}$ ) $A = 286.83\text{m}^2$ <input type="checkbox"/> 吹付法柵工 (F300-2000 $\times$ 2000) $A = 2,674.0\text{m}^2$ <input type="checkbox"/> 舗装工 $A = 1,269.0\text{m}^2$
施工位置	鳥取県日野郡日野町福永		
工事名	道路災害復旧工事		
工事費	239,618 (内仮工事 24,470) 千円		
被災状況及び形態	※被災箇所および被災形態は大きく4つに区分される。 日南町側より、①落石を伴った斜面崩壊、②末端部が崩壊した地すべり、③モルタル吹付のり面の開口亀裂、④同じくモルタル吹付のり面の開口亀裂となっている。 ※また、震災後も、降雨により径1m程度の落石や斜面崩壊が発生し、道路は数度通行止めとなった。特に地すべり地下方は、仮設道路を設けての交通確保となった。 ※いずれも花崗岩の風化が素因となっている。特にモルタル吹付け面の背後はマサ化しており、モルタルの剥離が確認された。

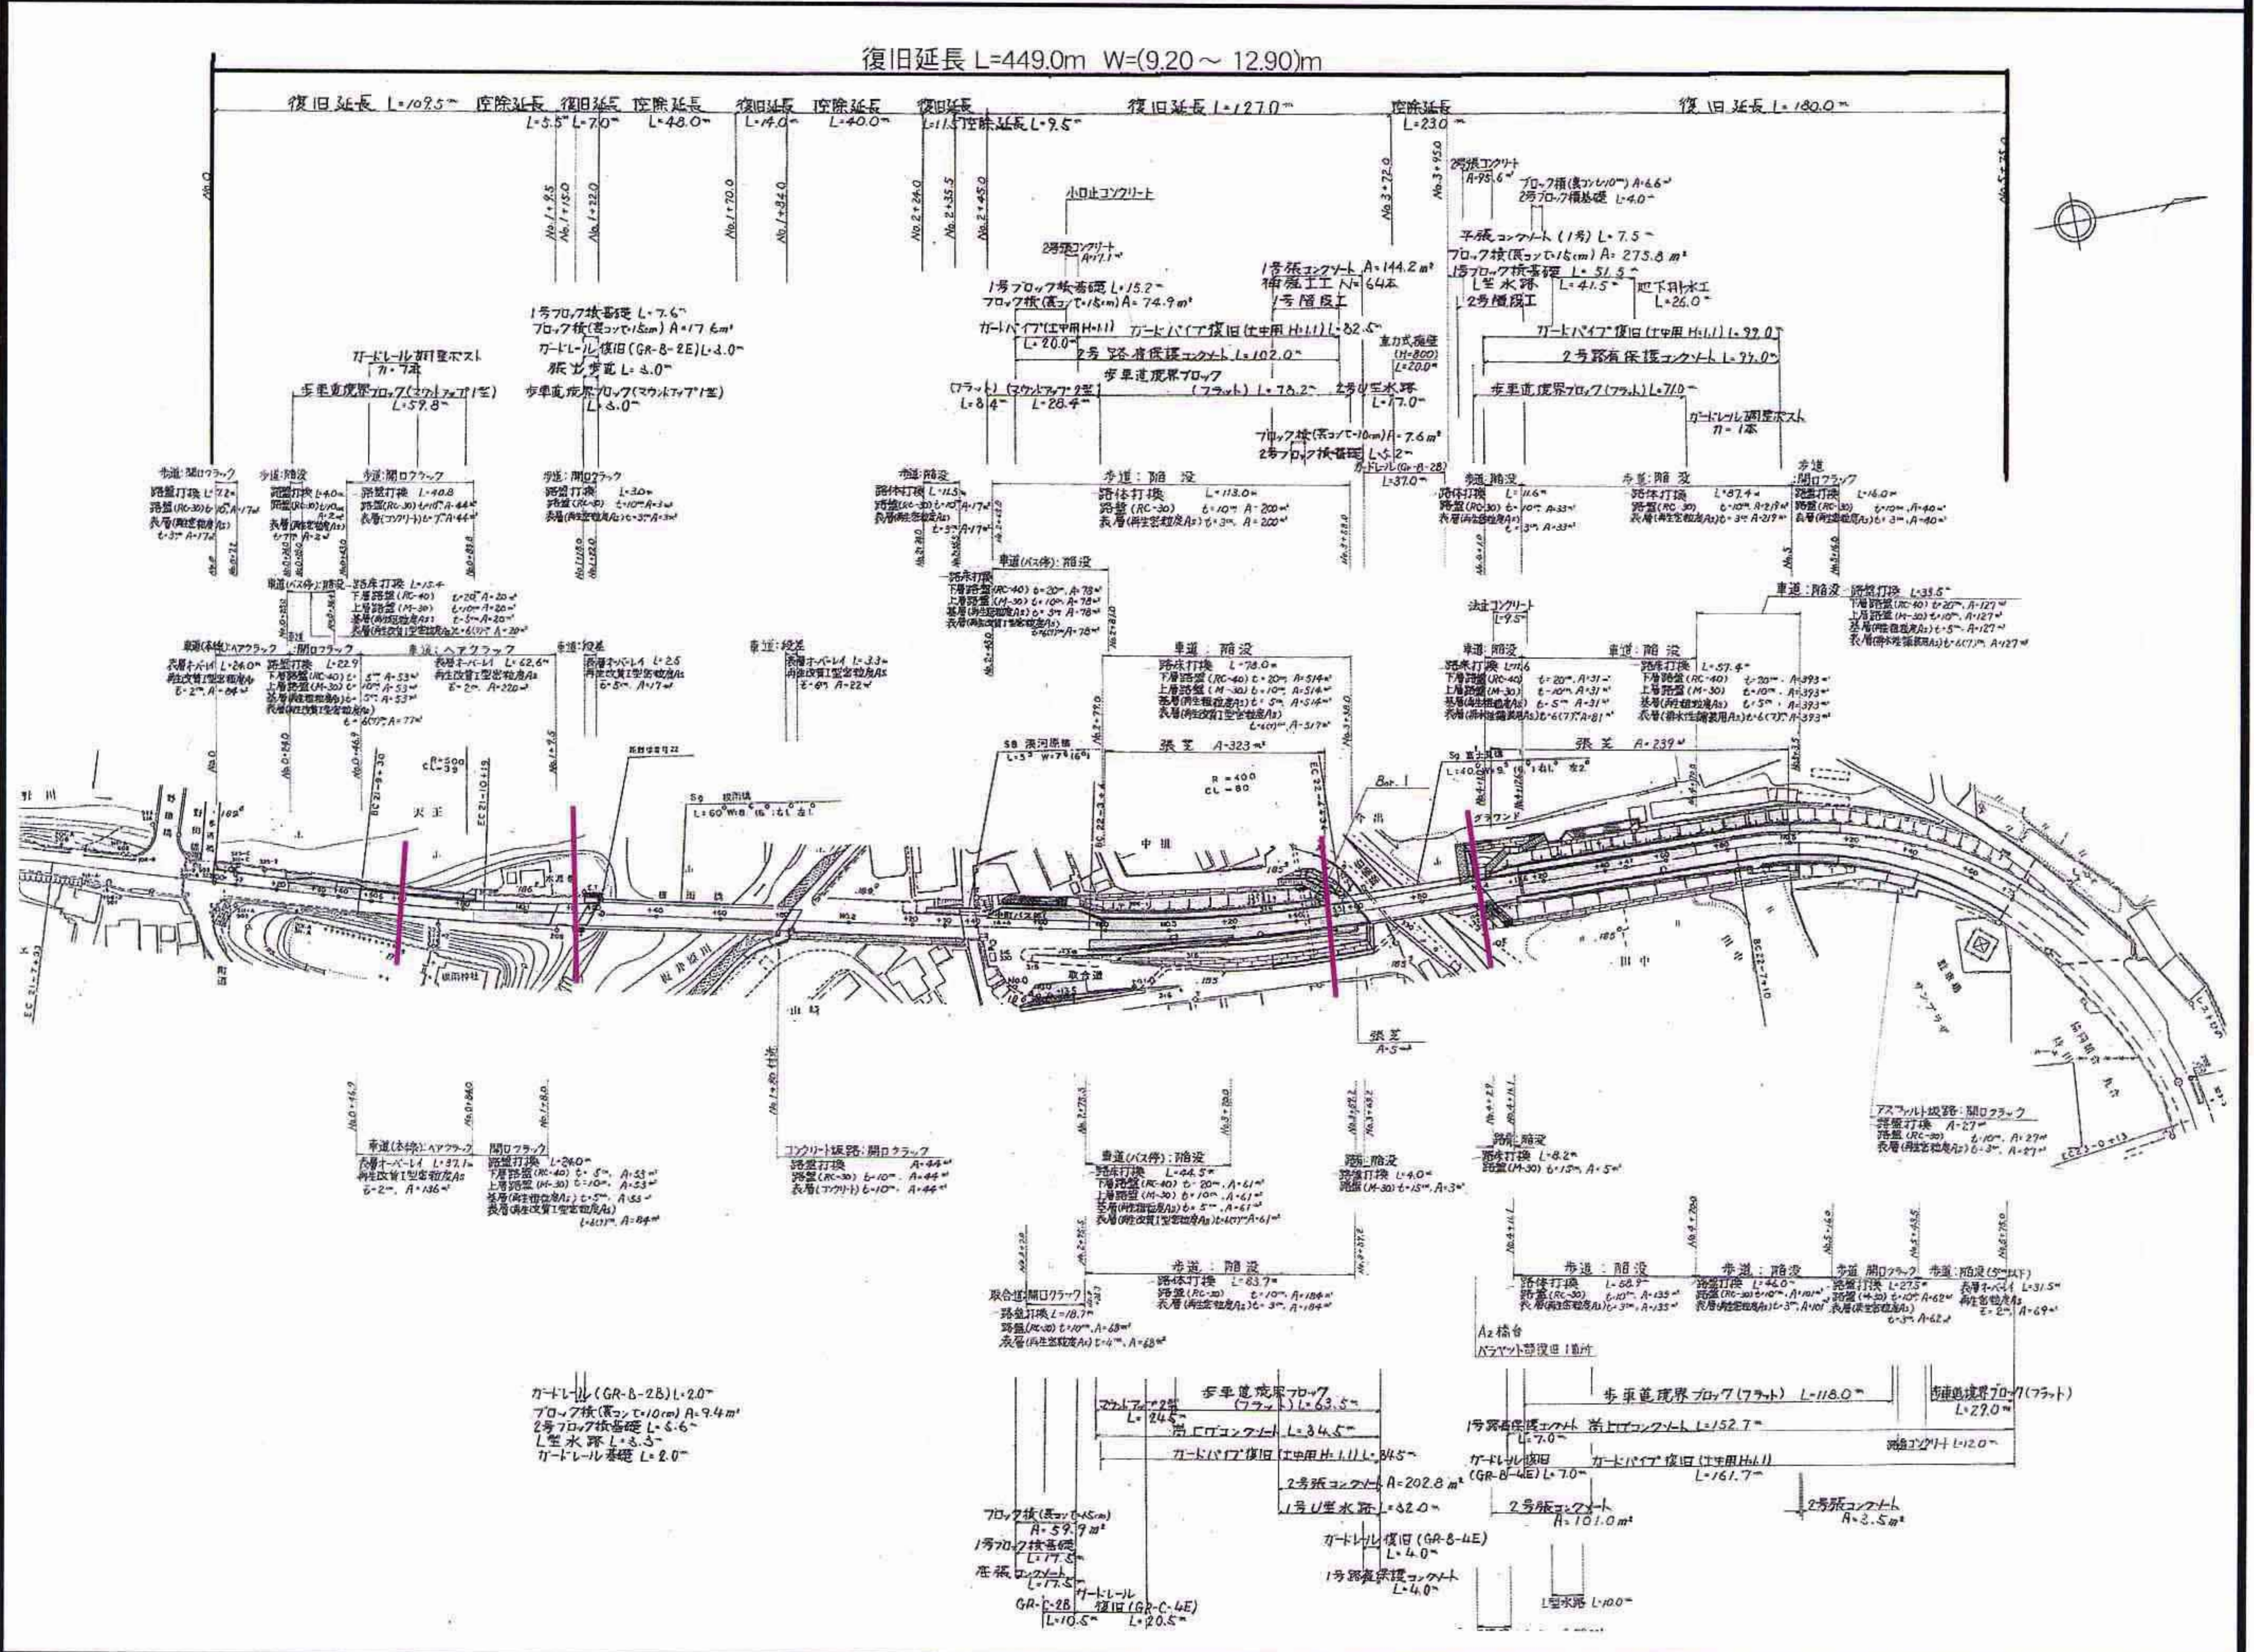
被災状況写真

番号	12年災 第 323号	震央からの距離	8.0 km
災害年月日	平成12年10月6日	緯度 / 経度	北緯35° 14.1' / 東経133° 26.6'
河川名・線路名等	一般国道181号	工事概要	※No.3+40～55付近(左)の盛土部については、補強土壁工により復旧した。 <input type="checkbox"/> 補強土壁工(ルートパイル工法) $\ell = 5.0 \sim 8.5\text{m/本}, N = 64\text{本}$ $A = 144.0\text{m}^2$ <input type="checkbox"/> ブロック積工(1:0.5, 控35cm, $t = 15\text{cm}$ ) $A = 509.0\text{m}^2$ <input type="checkbox"/> ブロック積工(1:0.5, 控35cm, $t = 10\text{cm}$ ) $A = 24.0\text{m}^2$ <input type="checkbox"/> 2号張コンクリート工( $t = 50\text{cm}, 1:0.5$ ) $A = 420.0\text{m}^2$ <input type="checkbox"/> 表層工(改質I型 $t = 2 \sim 7\text{cm}$ ) $A = 845.0\text{m}^2$ <input type="checkbox"/> 表層工(排水性 $t = 7\text{cm}$ ) $A = 601.0\text{m}^2$ <input type="checkbox"/> U型水路工 $L = 49.0\text{m}$
施工位置	鳥取県日野郡日野町根雨		
工事名	道路災害復旧工事		
工事費	105,680千円		
被災状況及び形態	※路面に段差や開口クラックが多数発生すると共に、富士見橋の parapet 背面土砂の沈下による段差の発生と周辺擁壁に著しい変状が生じた。

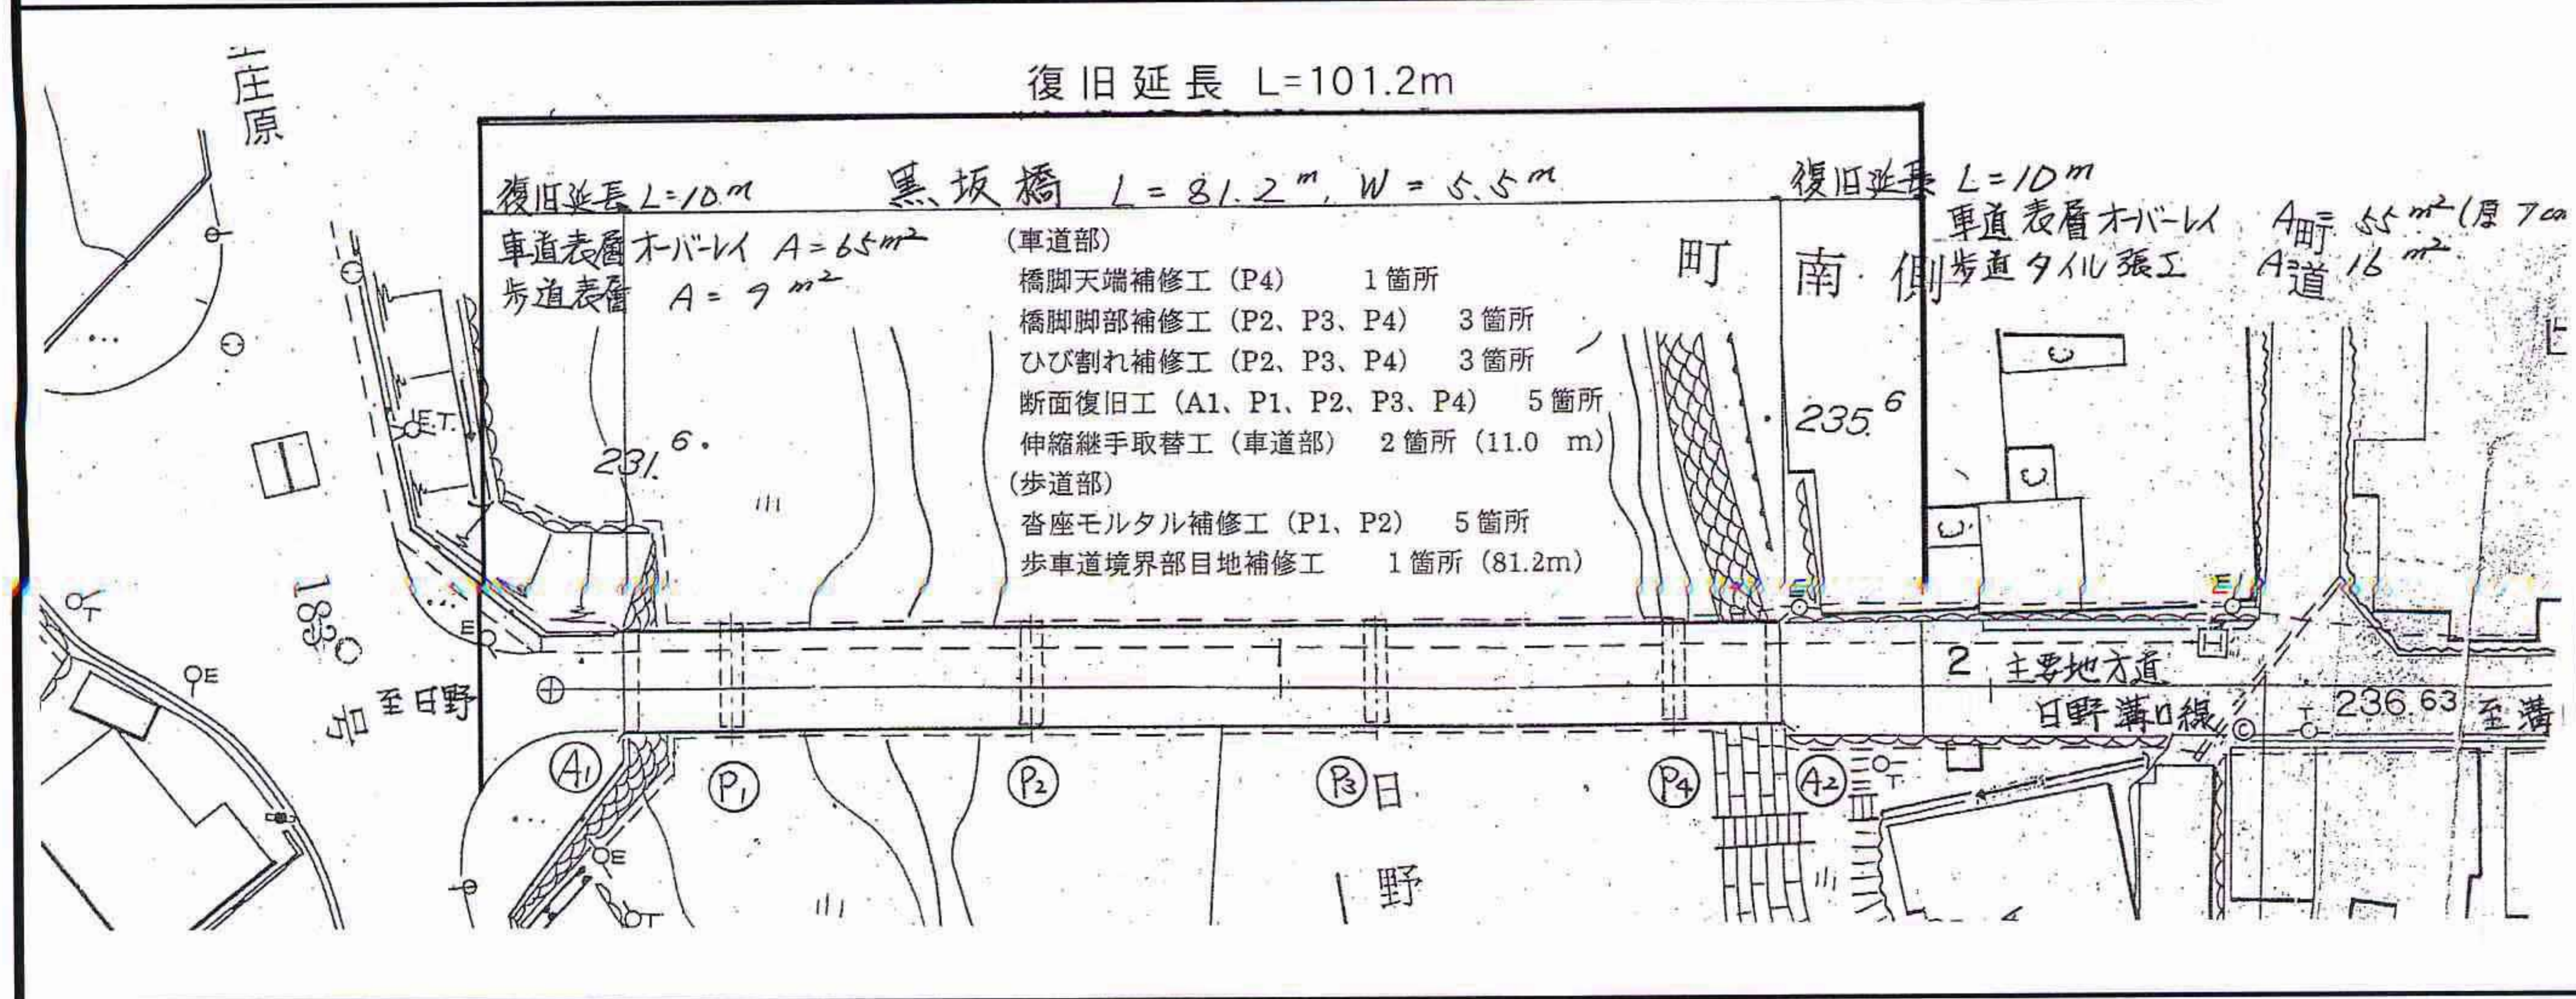
被災状況写真

番号	12年災 第 360 号	震央からの距離	6.8 km
災害年月日	平成12年10月6日	緯度 / 経度	北緯 35° 12' / 東経 133° 23.3'
河川名・線路名等	主要地方道日野溝口線 (黒坂橋)	工事概要	※ひび割れ箇所に注入工を用いて補修した。 <input type="checkbox"/> 橋脚天端復旧工 N=1 箇所 <input type="checkbox"/> 橋脚脚部復旧工 N=3 箇所 <input type="checkbox"/> ひび割れ復旧工 N=3 箇所 <input type="checkbox"/> 断面復旧工 N=5 箇所 <input type="checkbox"/> 伸縮継手取替工 (車道部) N=2 箇所 <input type="checkbox"/> 沓座モルタル復旧工 N=4 箇所 <input type="checkbox"/> 歩車道境界部目地復旧工 N=1 箇所
施工位置	鳥取県日野郡日野町黒坂		
工事名	橋梁災害復旧工事		
工事費	34,478千円		
被災状況及び形態	※地震時の水平力により支承モルタル及び伸縮継手が破損すると共に、橋台と背面土砂の挙動の違いにより、パラペット背面土砂が沈下し段差が発生した。また、強い地震動に伴い、橋脚にひび割れが発生した。
