**鳥取県西部地震** (平成12年10月6日発生)に伴う

**公共土木施設の地震災害復旧事例集**

平成14年4月

日野総合事務所県土整備局  
米子地方県土整備局

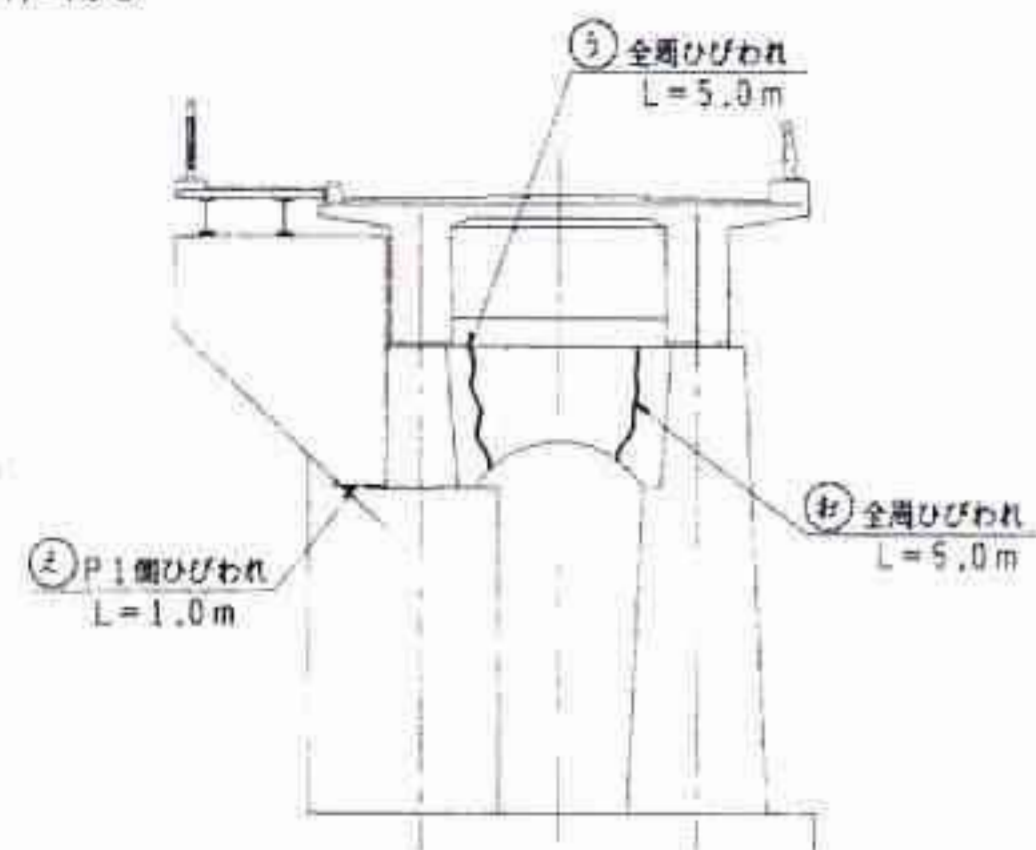
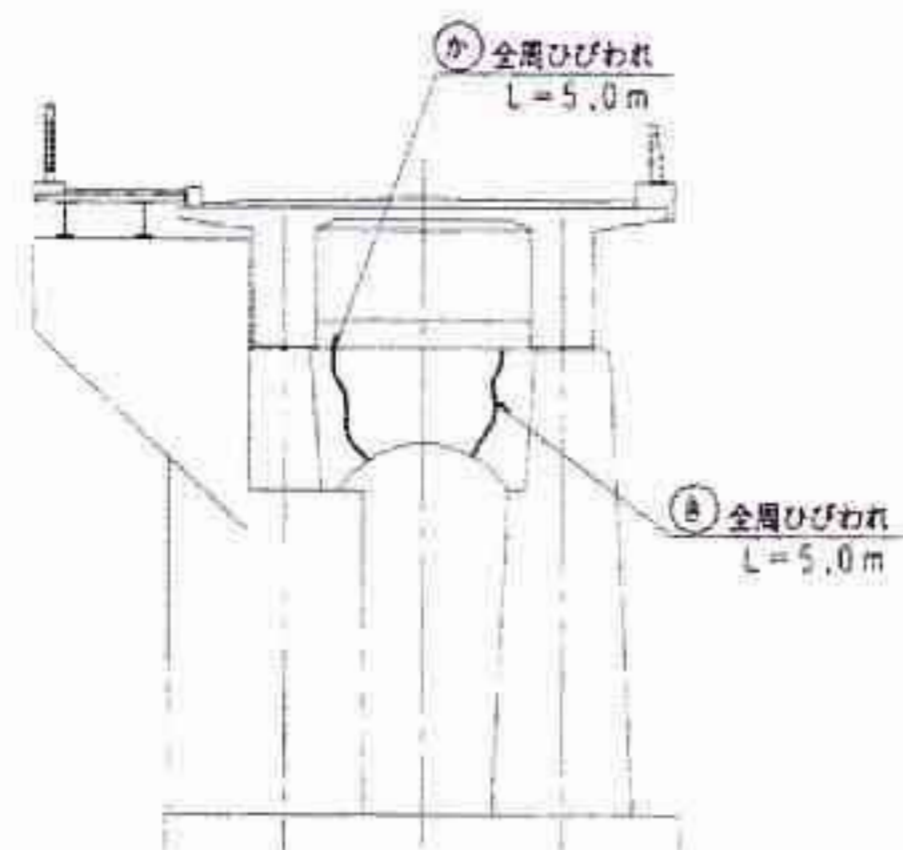
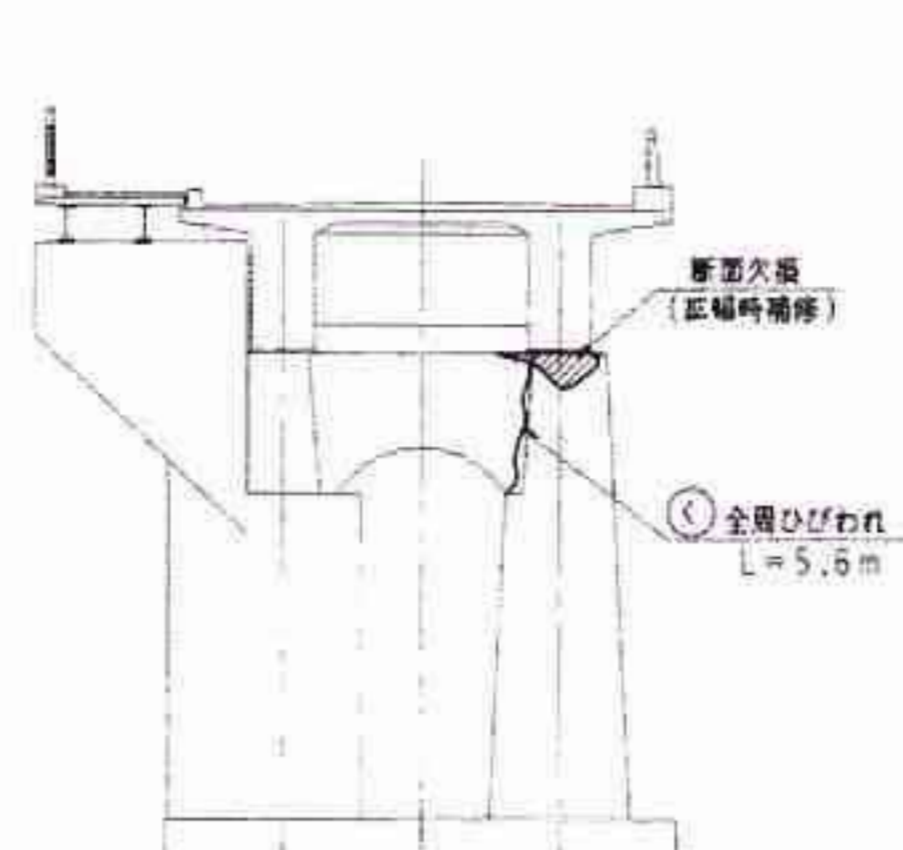
断面復旧図

番号	12年災 第 360 号	震央からの距離	6.8 km
災害年月日	平成12年10月6日	緯度 / 経度	北緯 35° 12' / 東経 133° 23.3'
河川名・線路名等	主要地方道日野溝口線 (黒坂橋)	工事概要	※ひび割れ箇所に注入工を用いて補修した。 <input type="checkbox"/> 橋脚天端復旧工 N=1 箇所 <input type="checkbox"/> 橋脚脚部復旧工 N=3 箇所 <input type="checkbox"/> ひび割れ復旧工 N=3 箇所 <input type="checkbox"/> 断面復旧工 N=5 箇所 <input type="checkbox"/> 伸縮継手取替工 (車道部) N=2 箇所 <input type="checkbox"/> 沓座モルタル復旧工 N=4 箇所 <input type="checkbox"/> 歩車道境界部目地復旧工 N=1 箇所
施工位置	鳥取県日野郡日野町黒坂		
工事名	橋梁災害復旧工事		
工事費	34,478千円		
被災状況及び形態	※地震時の水平力により支承モルタル及び伸縮継手が破損すると共に、橋台と背面土砂の挙動の違いにより、パラペット背面土砂が沈下し段差が発生した。また、強い地震動に伴い、橋脚にひび割れが発生した。

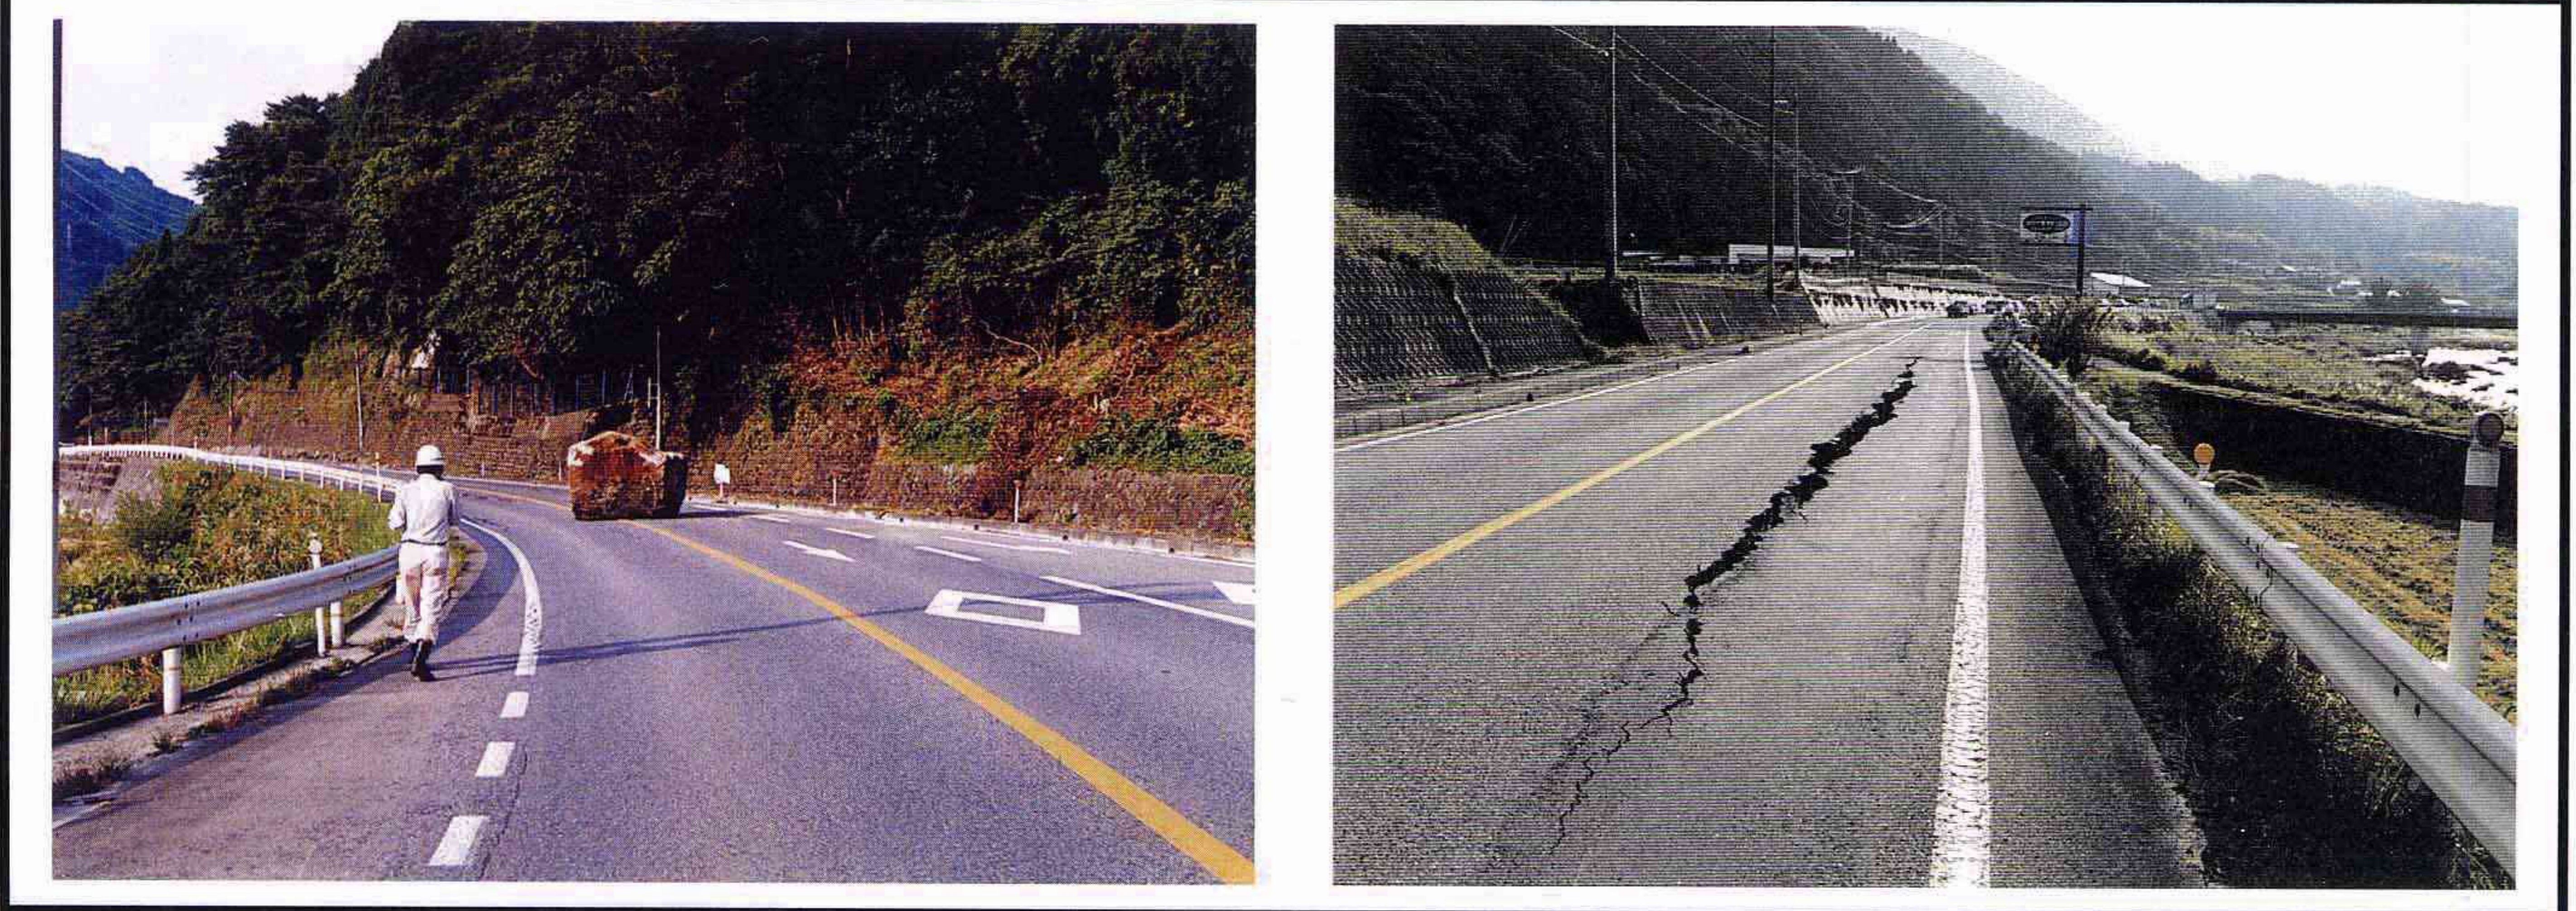
被災状況写真

番号	12年災 第 576号	震央からの距離	6.7km
災害年月日	平成12年10月6日	緯度 / 経度	北緯35° 13.5' / 東経133° 25.3'
河川名・線路名等	一般国道180号	工事概要	※斜面上に散在する転石がこれ以上現道に及ぶことを防止するため落石防護柵を設置した。 <input type="checkbox"/> 張コンクリート工 A = 269.0m <sup>2</sup> <input type="checkbox"/> 落石防護柵工 L = 32.0m <input type="checkbox"/> コンクリートブロック積工 A = 235.0m <sup>2</sup> <input type="checkbox"/> 鉄筋挿入工 ℓ = 2.0m/本 × 113本 = 226.0m <input type="checkbox"/> 表層工 (t = 6cm) A = 3,230.0m <sup>2</sup> <input type="checkbox"/> 基層工 (t = 5cm) A = 2,850.0m <sup>2</sup>
施工位置	鳥取県日野郡日野町本郷4号		
工事名	道路災害復旧工事		
工事費	64,870 (内仮工事8,470) 千円		
被災状況及び形態	※ No.6 付近の道路斜面より径 2.0m × 2.0m の大転石が落下し、道路センター付近でとどまった。 ※斜面上に散在している転石の一つが地震による強い振動により不安定化したものと考えられる。

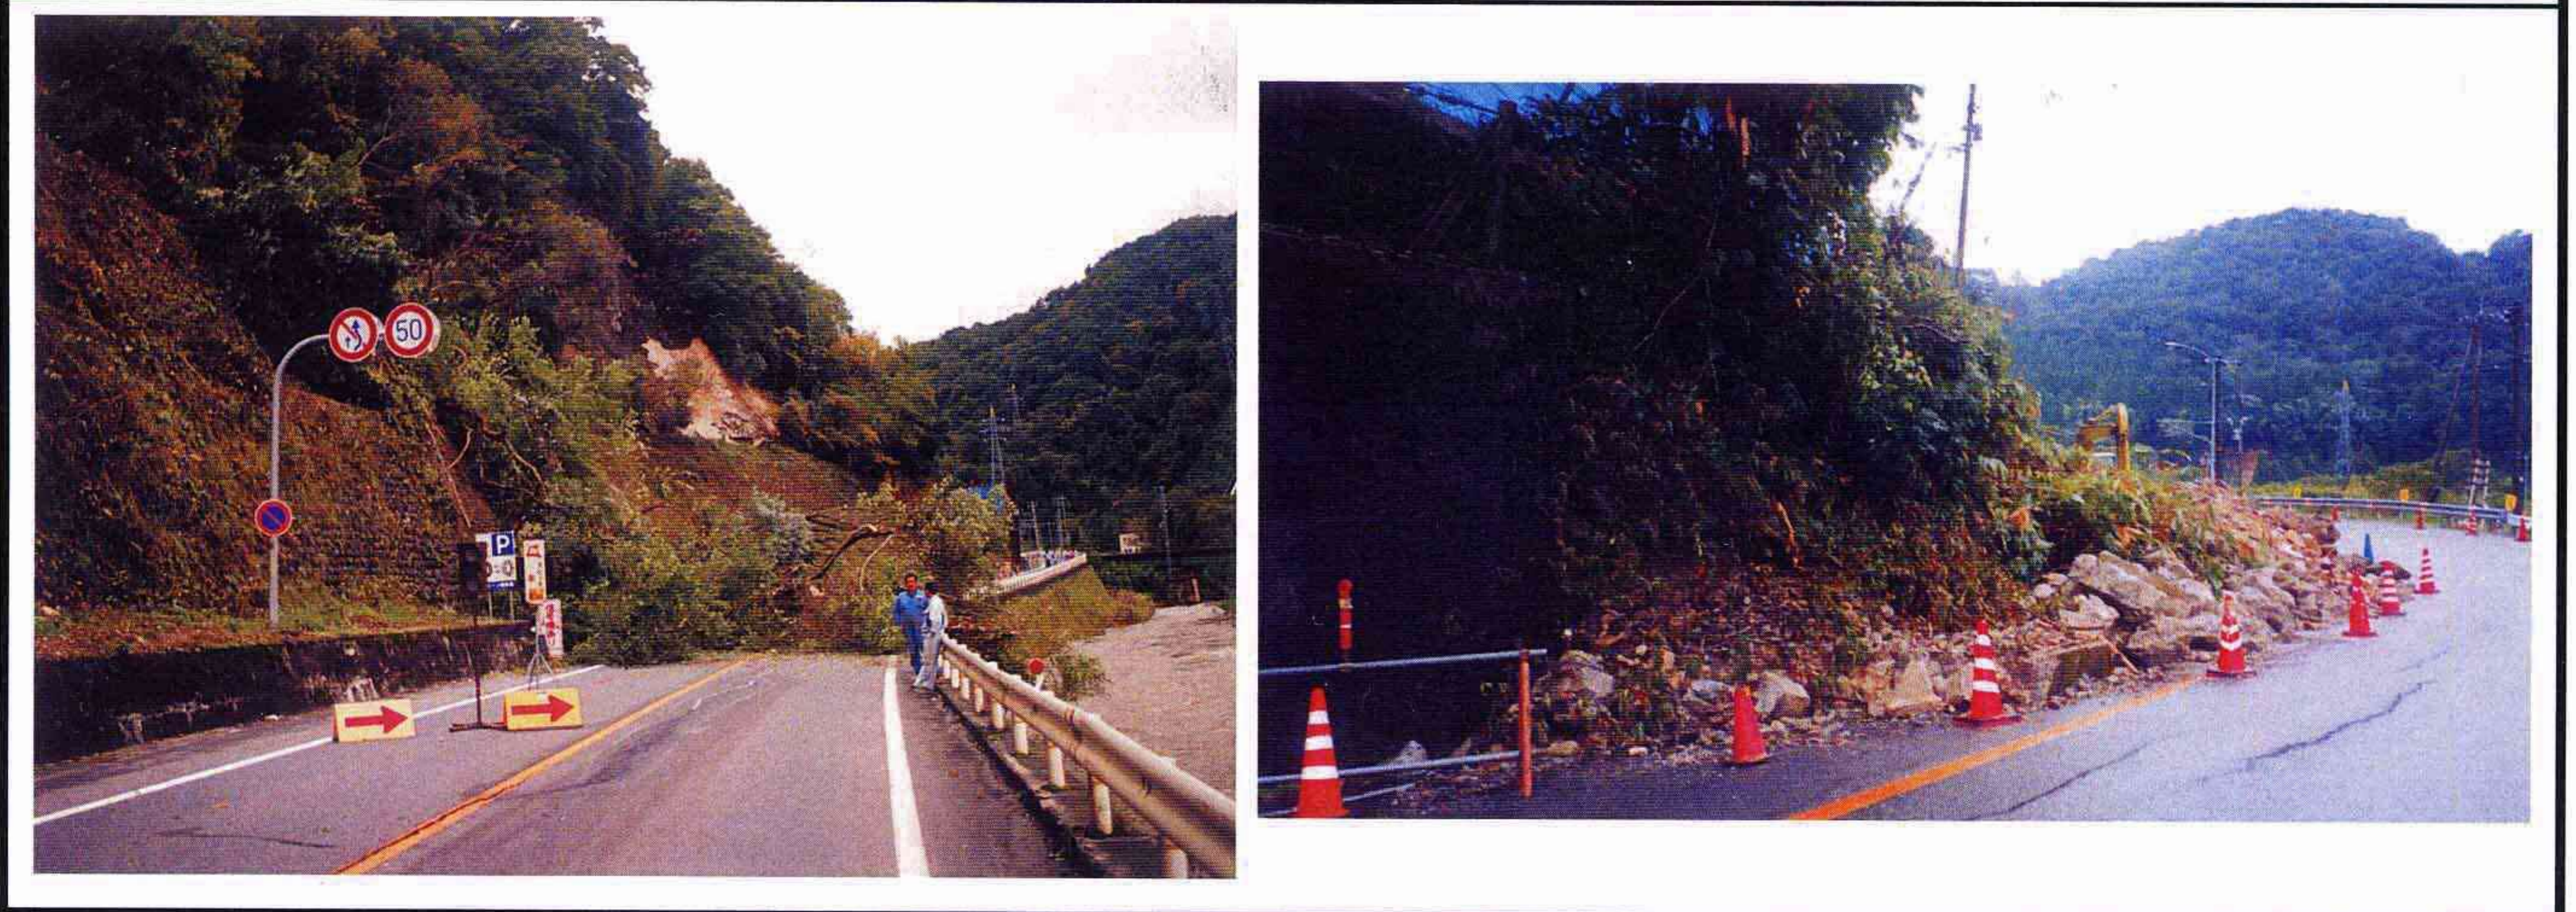
被災状況写真

番号	12年災 第 577号	震央からの距離	6.1km
災害年月日	平成12年10月6日	緯度 / 経度	北緯 35° 13.1' / 東経 133° 24.5'
河川名・線路名等	一般国道180号	工事概要	※崩壊した斜面は吹付法砕工を主体に復旧した。 <input type="checkbox"/> 植生基材吹付工 A = 5,020.0m <sup>2</sup> <input type="checkbox"/> 現場吹付法砕工 A = 7,088.0m <sup>2</sup> <input type="checkbox"/> 張コンクリート工 A = 792.0m <sup>2</sup> <input type="checkbox"/> コンクリートブロック積工 A = 165.0m <sup>2</sup> <input type="checkbox"/> 大型ブロック積工 A = 1,002.0m <sup>2</sup> <input type="checkbox"/> 落石防護柵 (H=1.5m) L = 93.0m <input type="checkbox"/> 舗装工 (t=6cm) A = 3,550.0m <sup>2</sup>
施工位置	鳥取県日野郡日野町本郷7号		
工事名	道路災害復旧工事		
工事費	390,503 (内仮工事1,583) 千円		
被災状況及び形態	※起点～No.27区間では段丘砂礫が強い地震動を受け随所で崩壊し、現道を長期間にわたり塞いだ。 ※No.27～終点区間では花崗岩の表層1m前後が崩壊し、現道に及んだ。

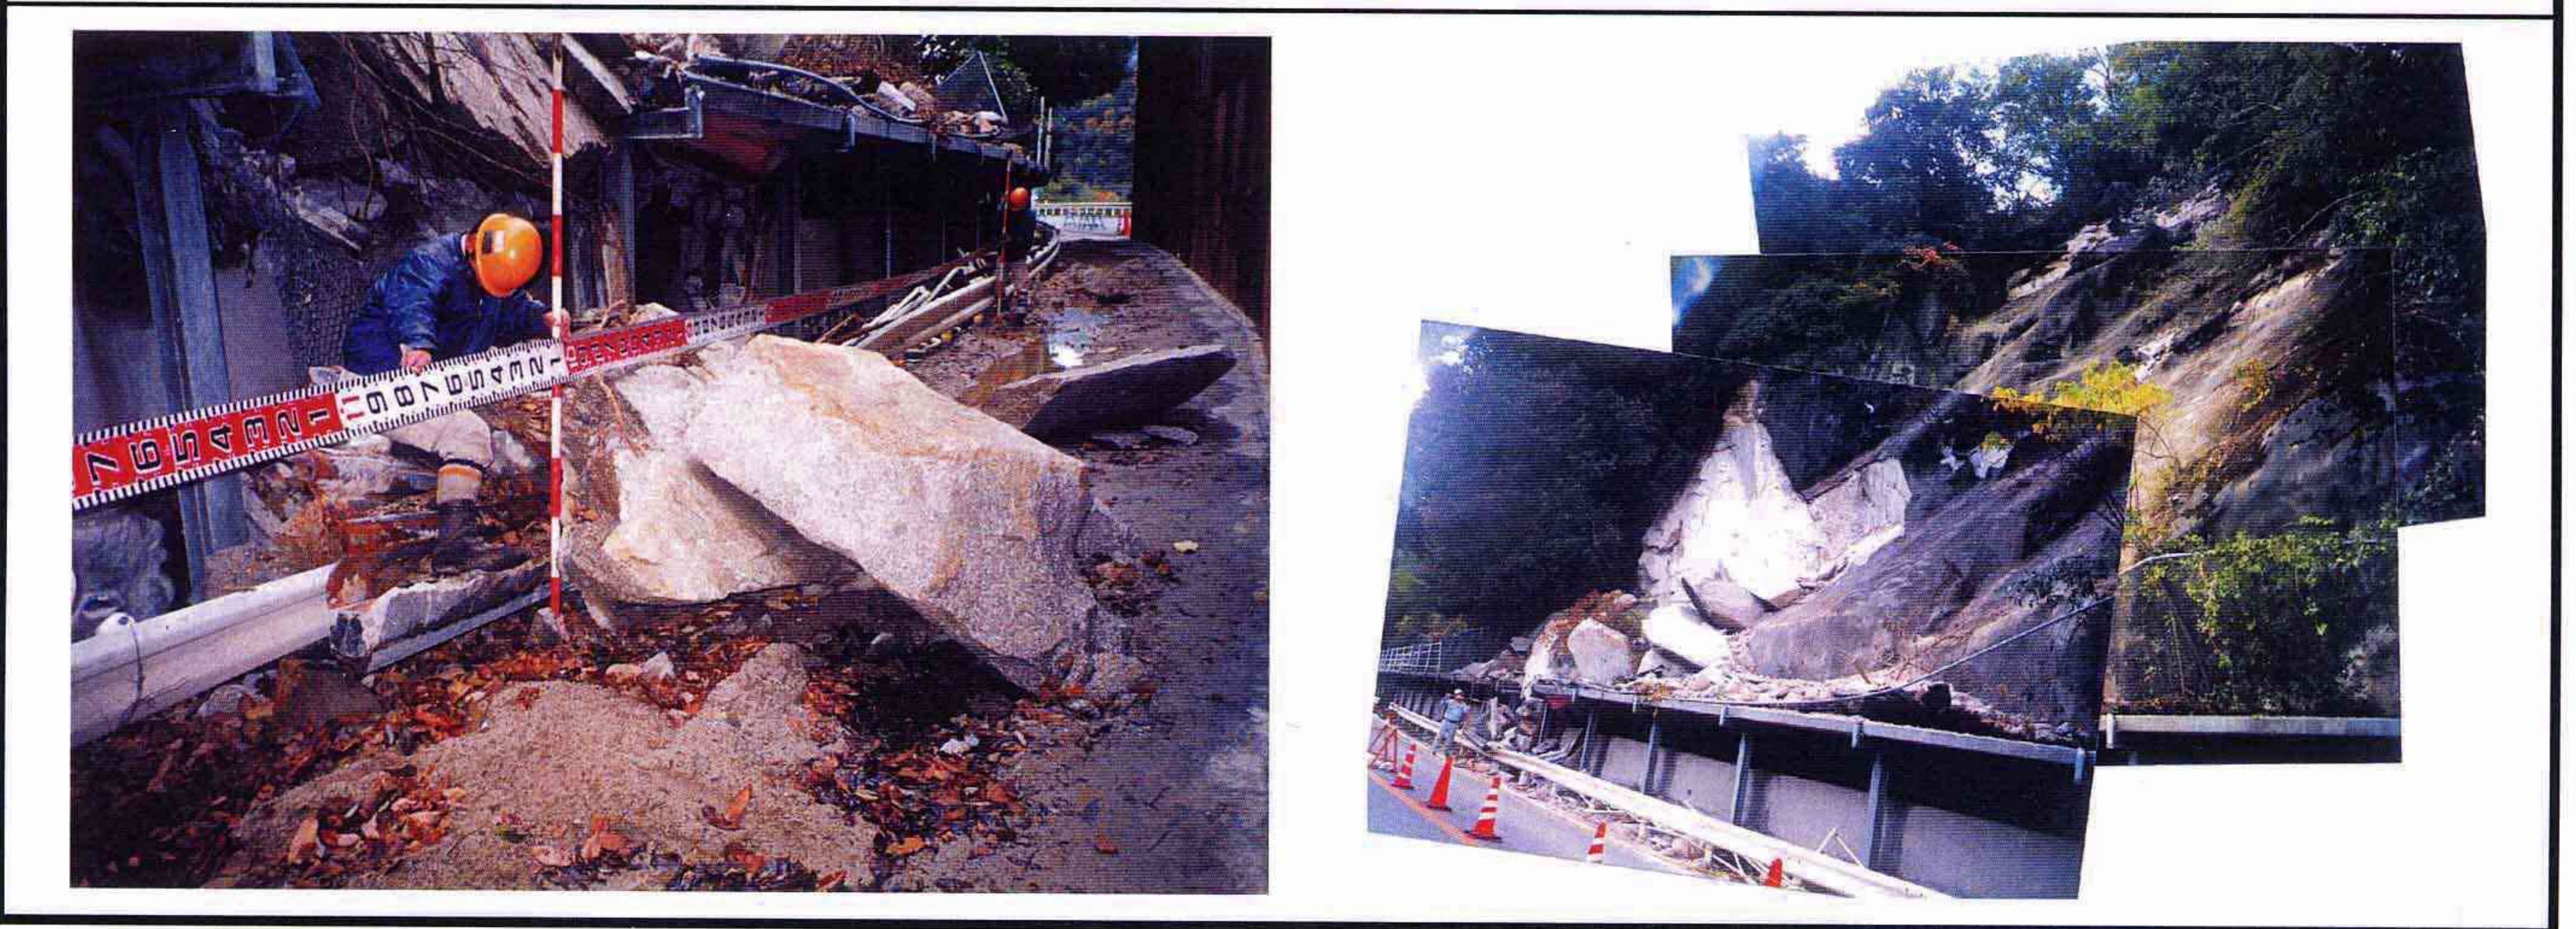
被災状況写真

番号	12年災 第 579 号	震央からの距離	7.0 km
災害年月日	平成12年10月6日	緯度 / 経度	北緯 35° 11.7' / 東経 133° 22.5'
河川名・線路名等	一般国道180号	工事概要	※緩んだモルタル吹付法面を鉄筋挿入工やアンカー工によって補強した。 <input type="checkbox"/> モルタル吹付工 (t=10cm) A=647.0m <sup>2</sup> <input type="checkbox"/> 根固めアンカー工 N=1箇所 <input type="checkbox"/> ワイヤーロープ掛工 A=1,020.0m <sup>2</sup> <input type="checkbox"/> 落石防護柵工 (H=2.0m) L=29.0m <input type="checkbox"/> 舗装工 A=1,710.0m <sup>2</sup> <input type="checkbox"/> 組立歩道工 L=27.0m
施工位置	鳥取県日野郡日野町小河内1号		
工事名	道路災害復旧工事		
工事費	80,196 (内仮工事 868) 千円		
被災状況及び形態	※強い地震動のためにモルタル吹付法面の一部で小規模な岩盤崩壊が生じ、組立歩道の一部を壊して現道に及ぶ。

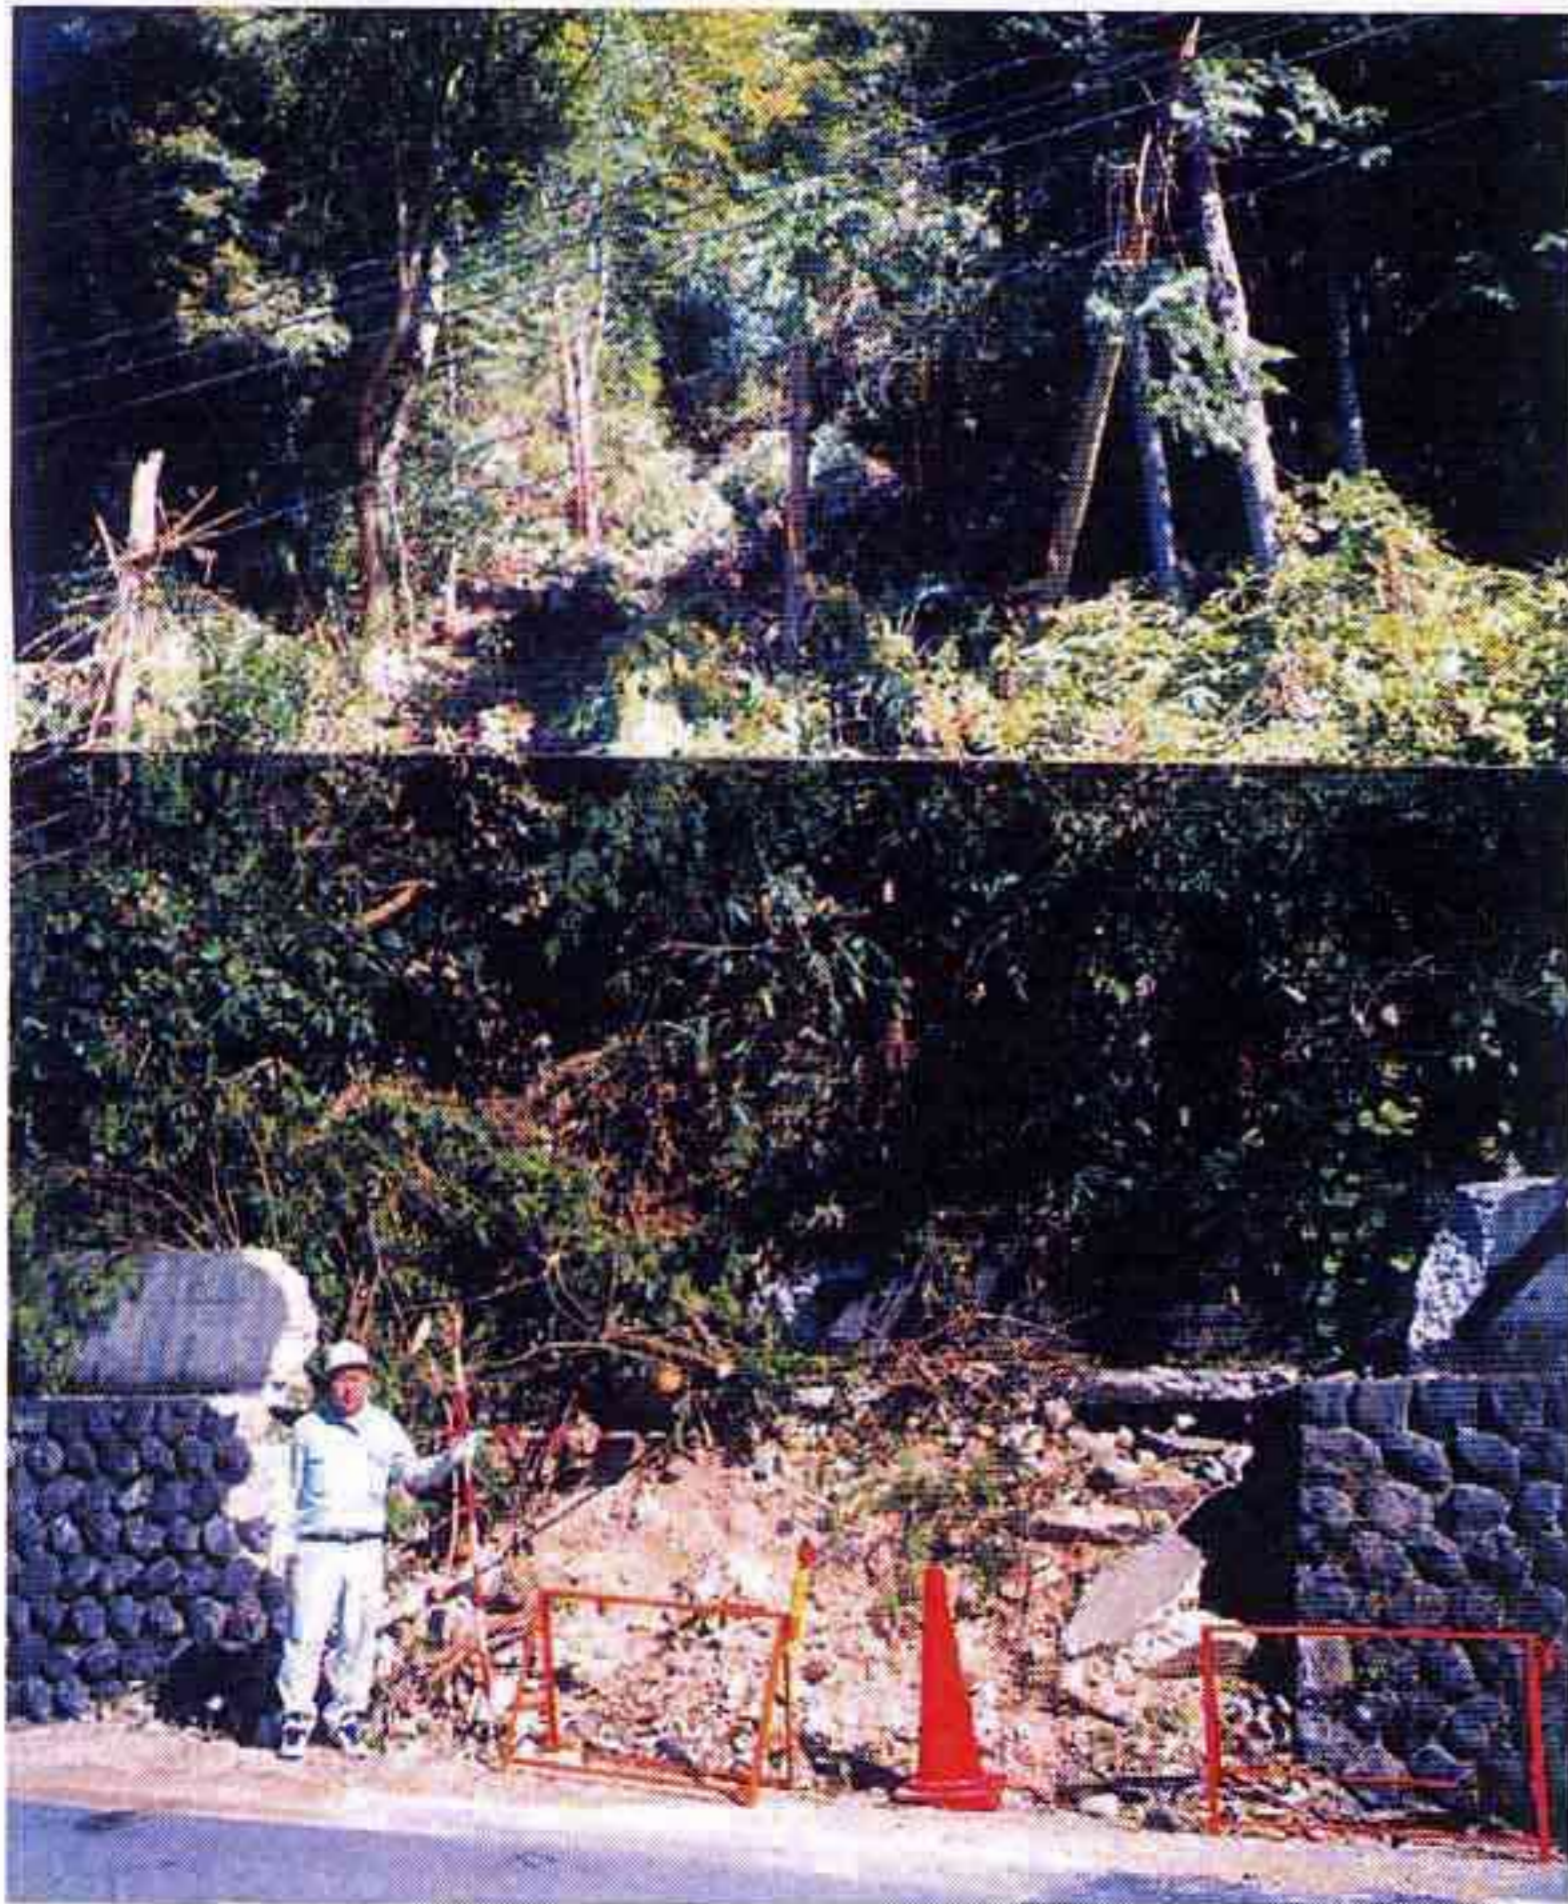
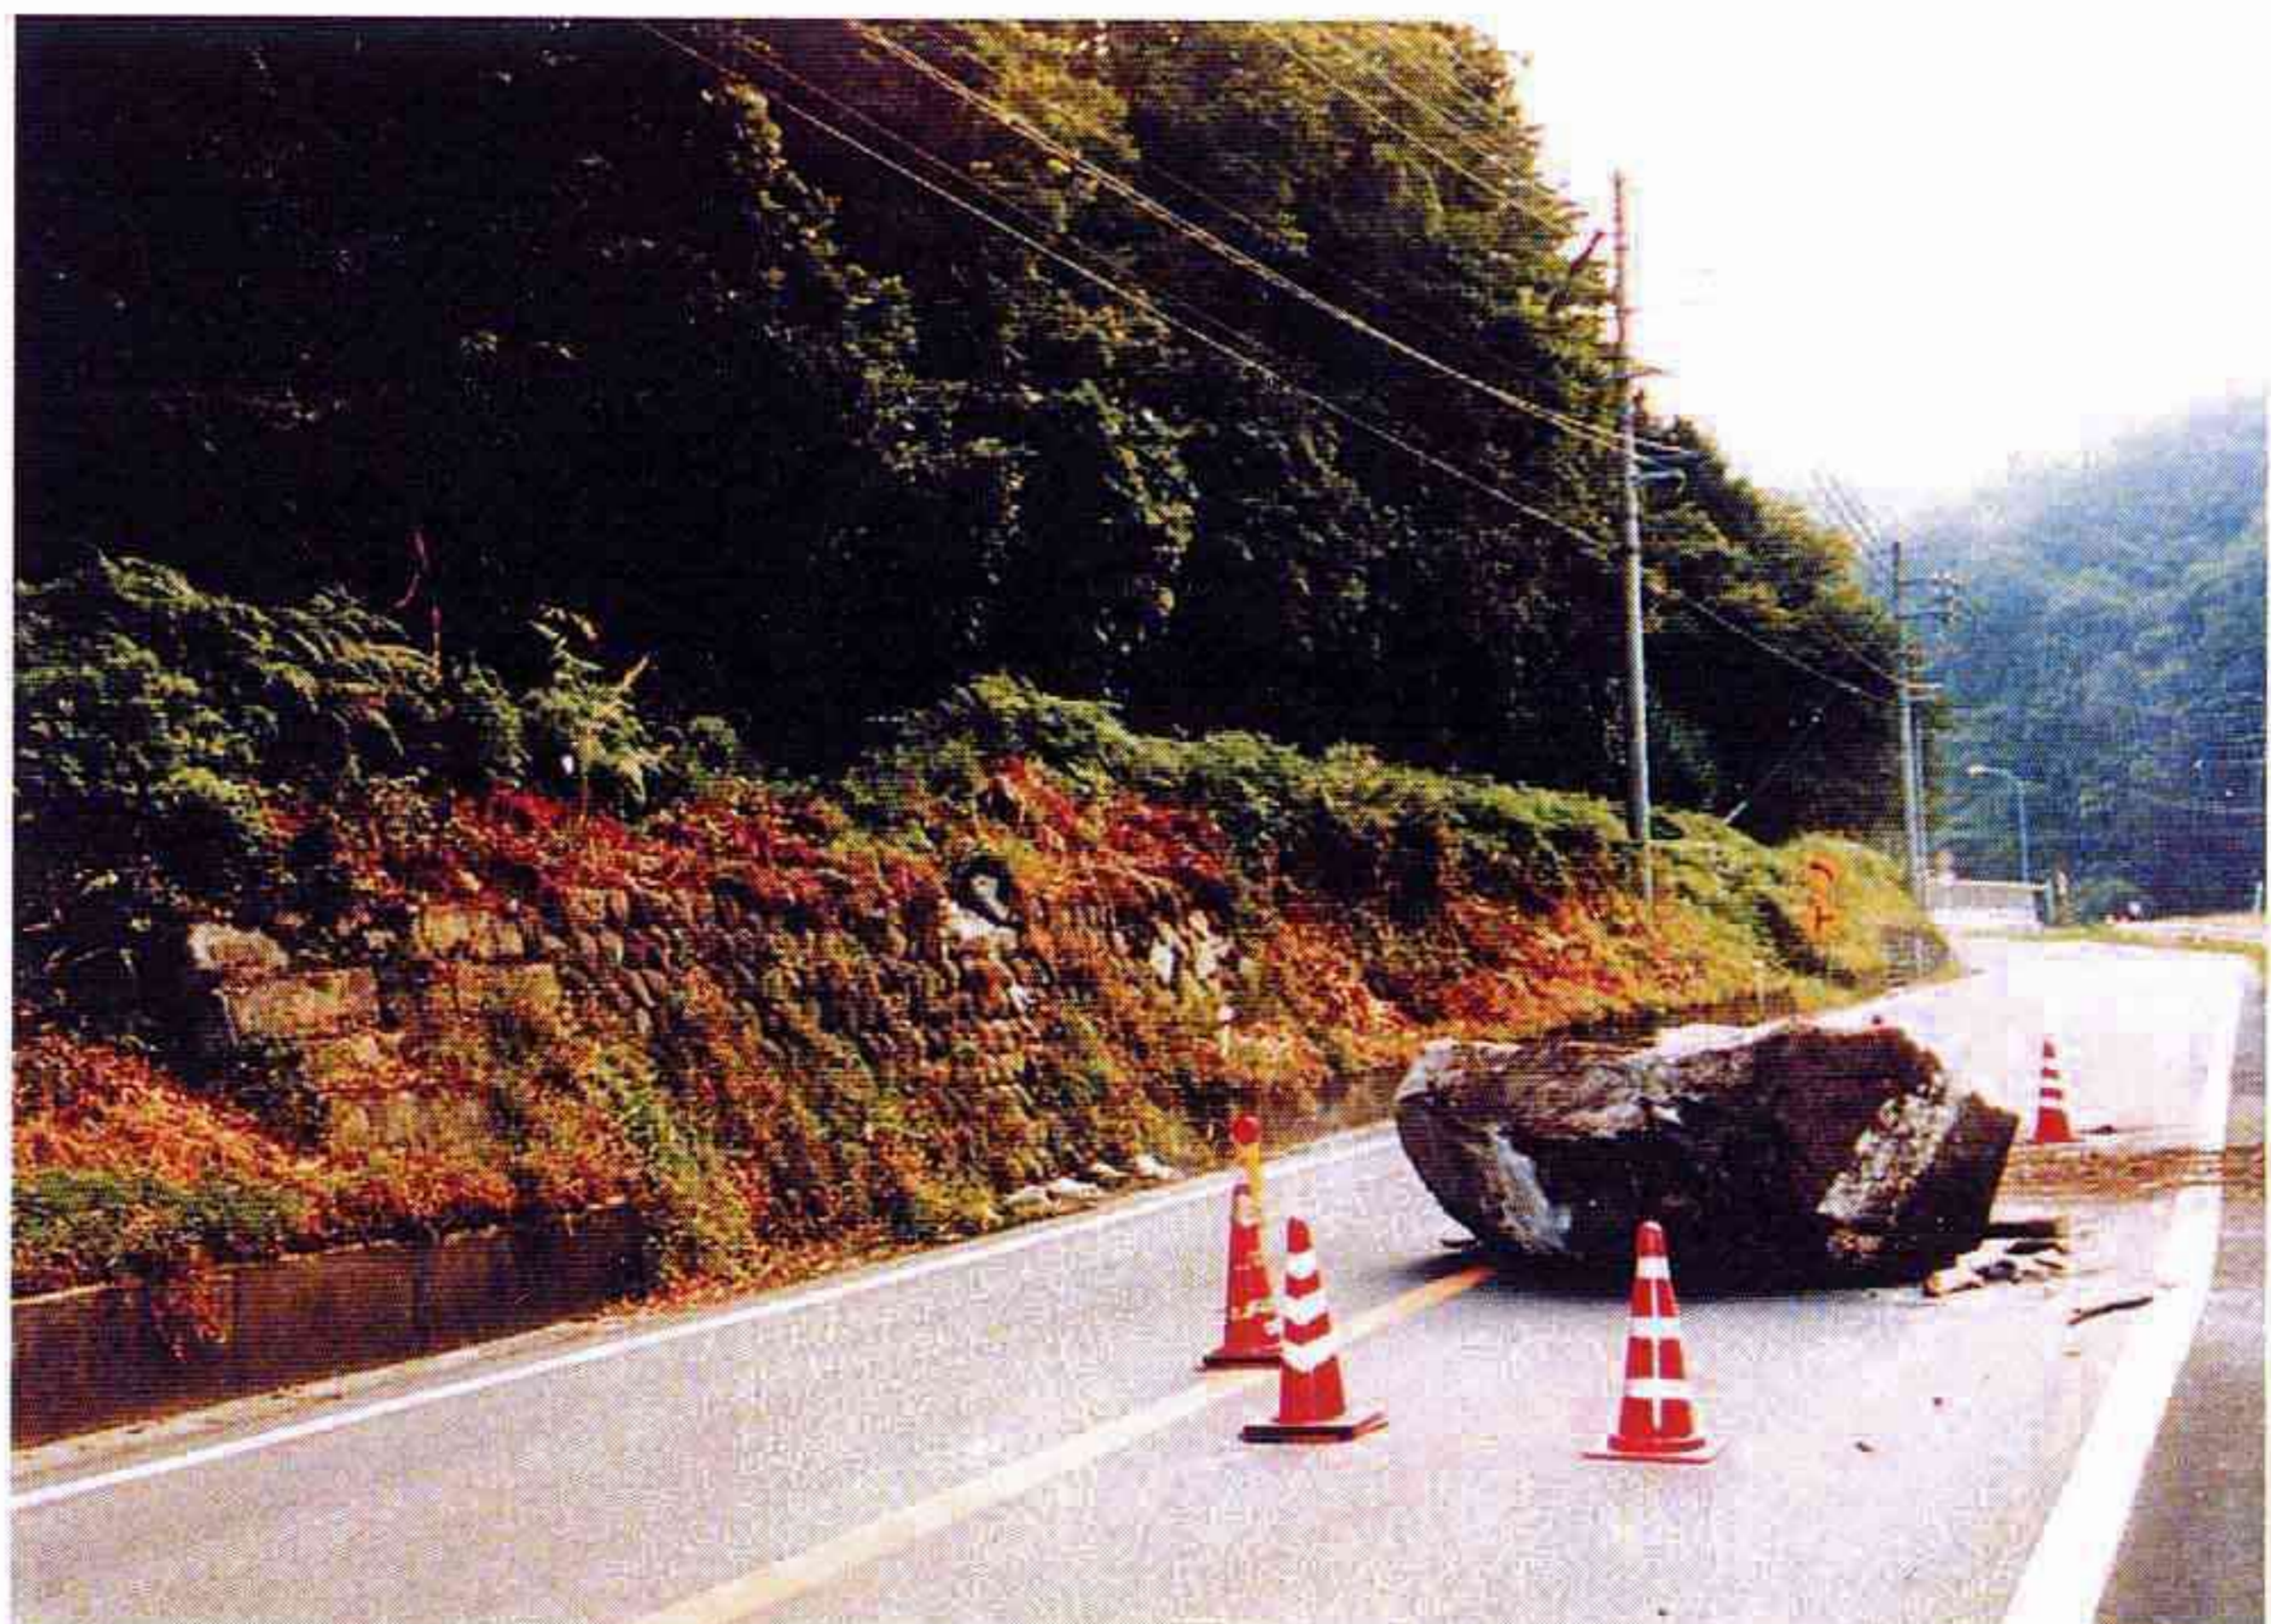
被災状況写真

番号	12年災 第 580 号	震央からの距離	7.2 km
災害年月日	平成12年10月6日	緯度 / 経度	北緯35° 11.5' / 東経133° 22'
河川名・線路名等	一般国道180号	工事概要	※斜面上の落石源については、「ワイヤーロープ掛工」で被覆すると共に現道沿いの対策としては、「落石防護柵工」で対応した。 <input type="checkbox"/> ポケット式ロックネット工 A = 1,230.0m <sup>2</sup> <input type="checkbox"/> ロープネット工 A = 2,224.0m <sup>2</sup> <input type="checkbox"/> 落石防護柵工 (H = 2.0m) L = 72.0m <input type="checkbox"/> 落石防止柵工 (H = 3.0m) L = 159.0m <input type="checkbox"/> 舗装工 A = 1,200.0m <sup>2</sup> <input type="checkbox"/> ガードレール工 L = 58.0m <input type="checkbox"/> 仮設工 1式
施工位置	鳥取県日野郡日野町小河内2号		
工事名	道路災害復旧工事		
工事費	100,088 (内仮工事81) 千円		
被災状況及び形態	※No.11付近の道路斜面から落石が発生し、沢沿いに落下して現道にまで及び、石積擁壁やガードレールを破損させた。 ※現道上及び川に飛び出した落石の大きさは径2m×1m程度である。
