**鳥取県西部地震** (平成12年10月6日発生)に伴う

**公共土木施設の地震災害復旧事例集**

平成14年4月

日野総合事務所県土整備局  
米子地方県土整備局

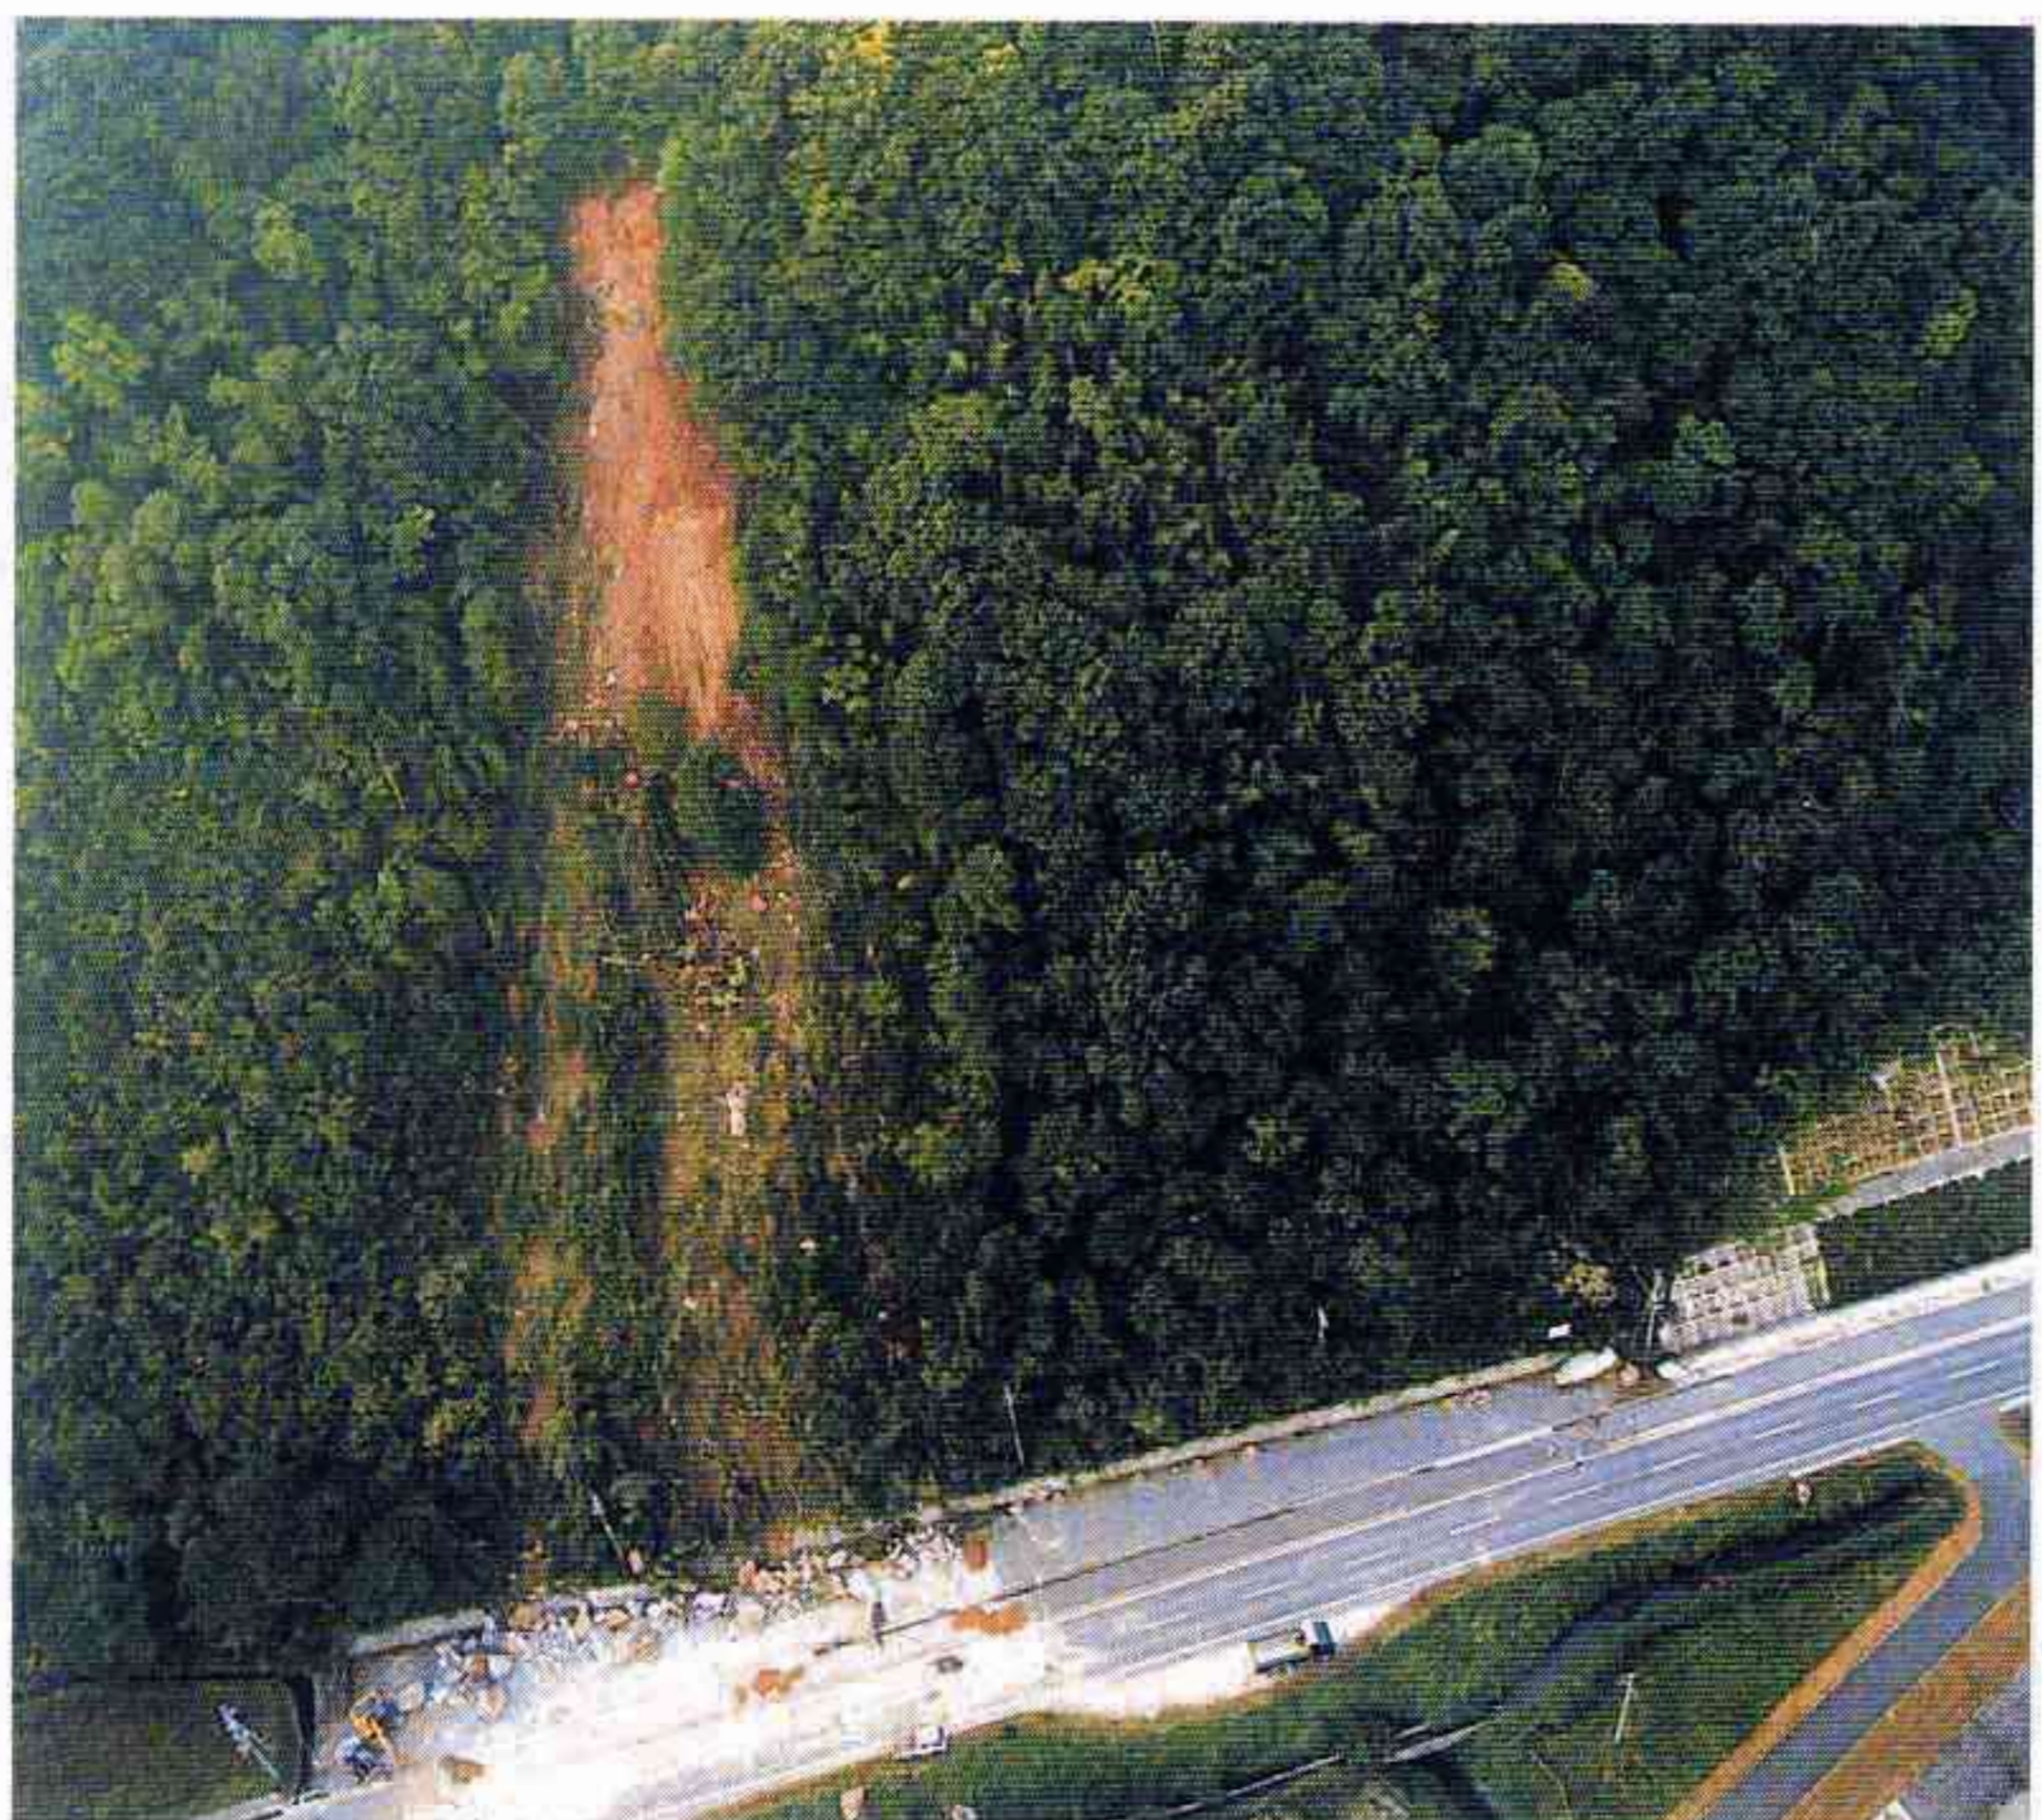
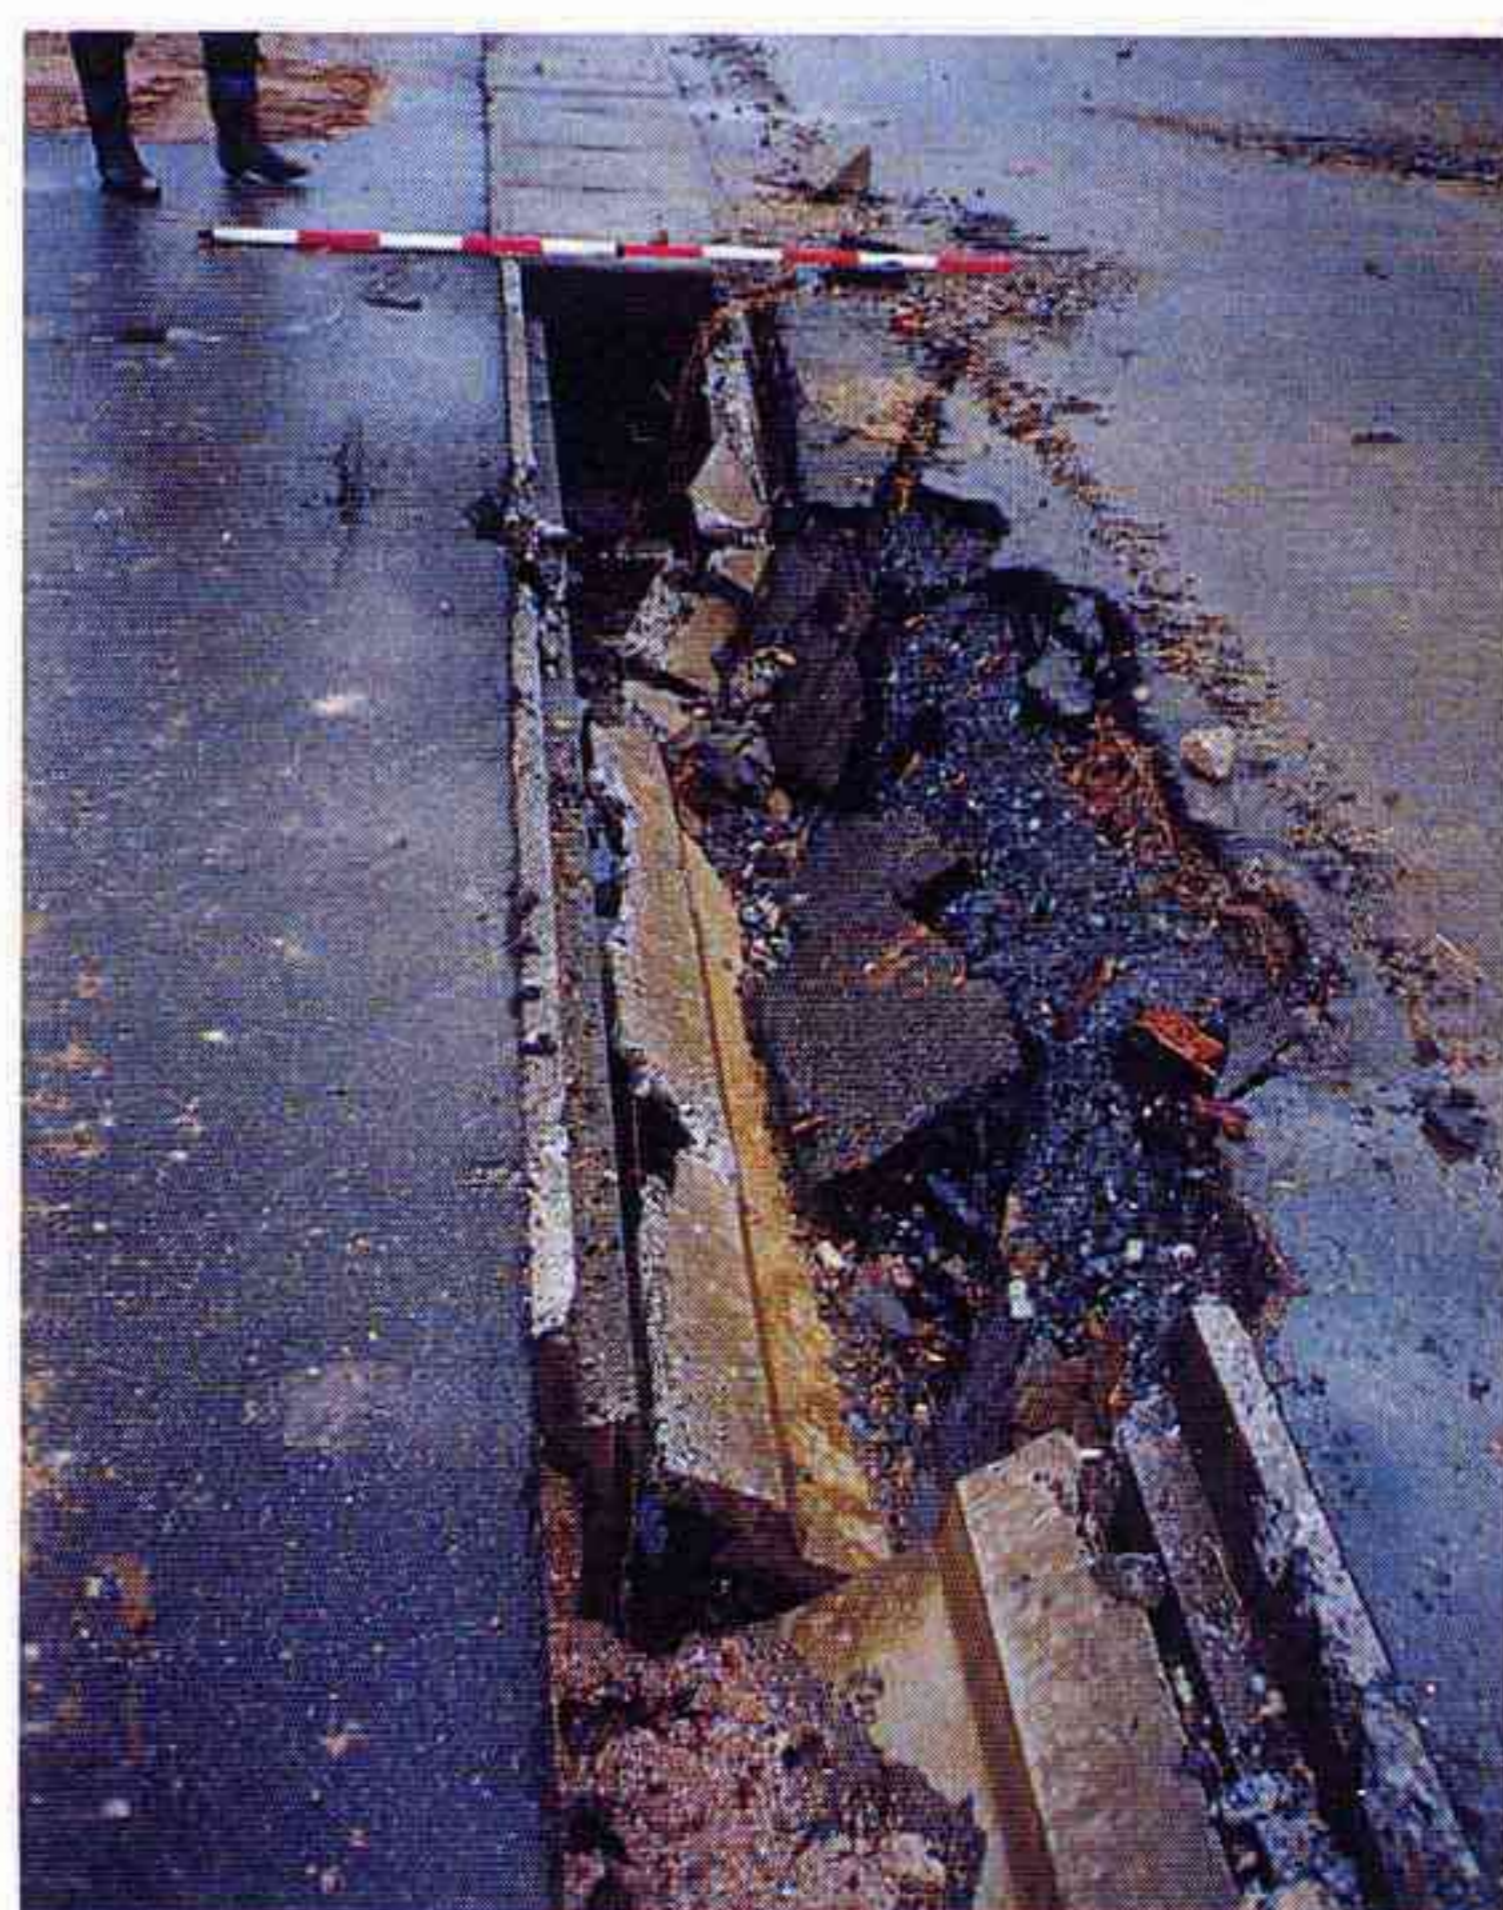
被災状況写真

番号	12年災 第 598 号	震央からの距離	10.8 km
災害年月日	平成12年10月6日	緯度 / 経度	北緯 35° 19.9' / 東経 133° 26.1'
河川名・線路名等	主要地方道日野溝口線	工事概要	※落石源となった急崖部分においては浮石を除去すると共に山腹及び現道には高強度/高エネルギー吸収の落石防止対策を実施した。 <input type="checkbox"/> ポケット式ロックネット工 (CN-5.0G,Hn-240m-L18.0×3連) A = 1,360.0m <sup>2</sup> <input type="checkbox"/> 落石防護柵工 (FMF-DC20N400 H = 3.0m) L = 52.0.0m <input type="checkbox"/> 現場打擁壁工 (H = 4.5m) L = 118.5m <input type="checkbox"/> 現場打擁壁工 (H = 1.5m) L = 116.0m <input type="checkbox"/> 仮設防護柵工 (H = 5.0m) L = 150.0m <input type="checkbox"/> 植生マット工 A = 1,310.0m <sup>2</sup>
施工位置	鳥取県日野郡溝口町宇代		
工事名	道路災害復旧工事		
工事費	230,787千円		
被災状況及び形態	※被災全区間の標高150～175mの道路斜面(比高70m程度)には連続して高さ20m前後の急崖がある。強い地震動によりその一部が崩落し、大小さまざまな落石が多数現道に及んだ。 ※この災害は今回の地震災害の特徴のひとつである「キャップロック構造」における岩盤崩壊によって生じたものである。

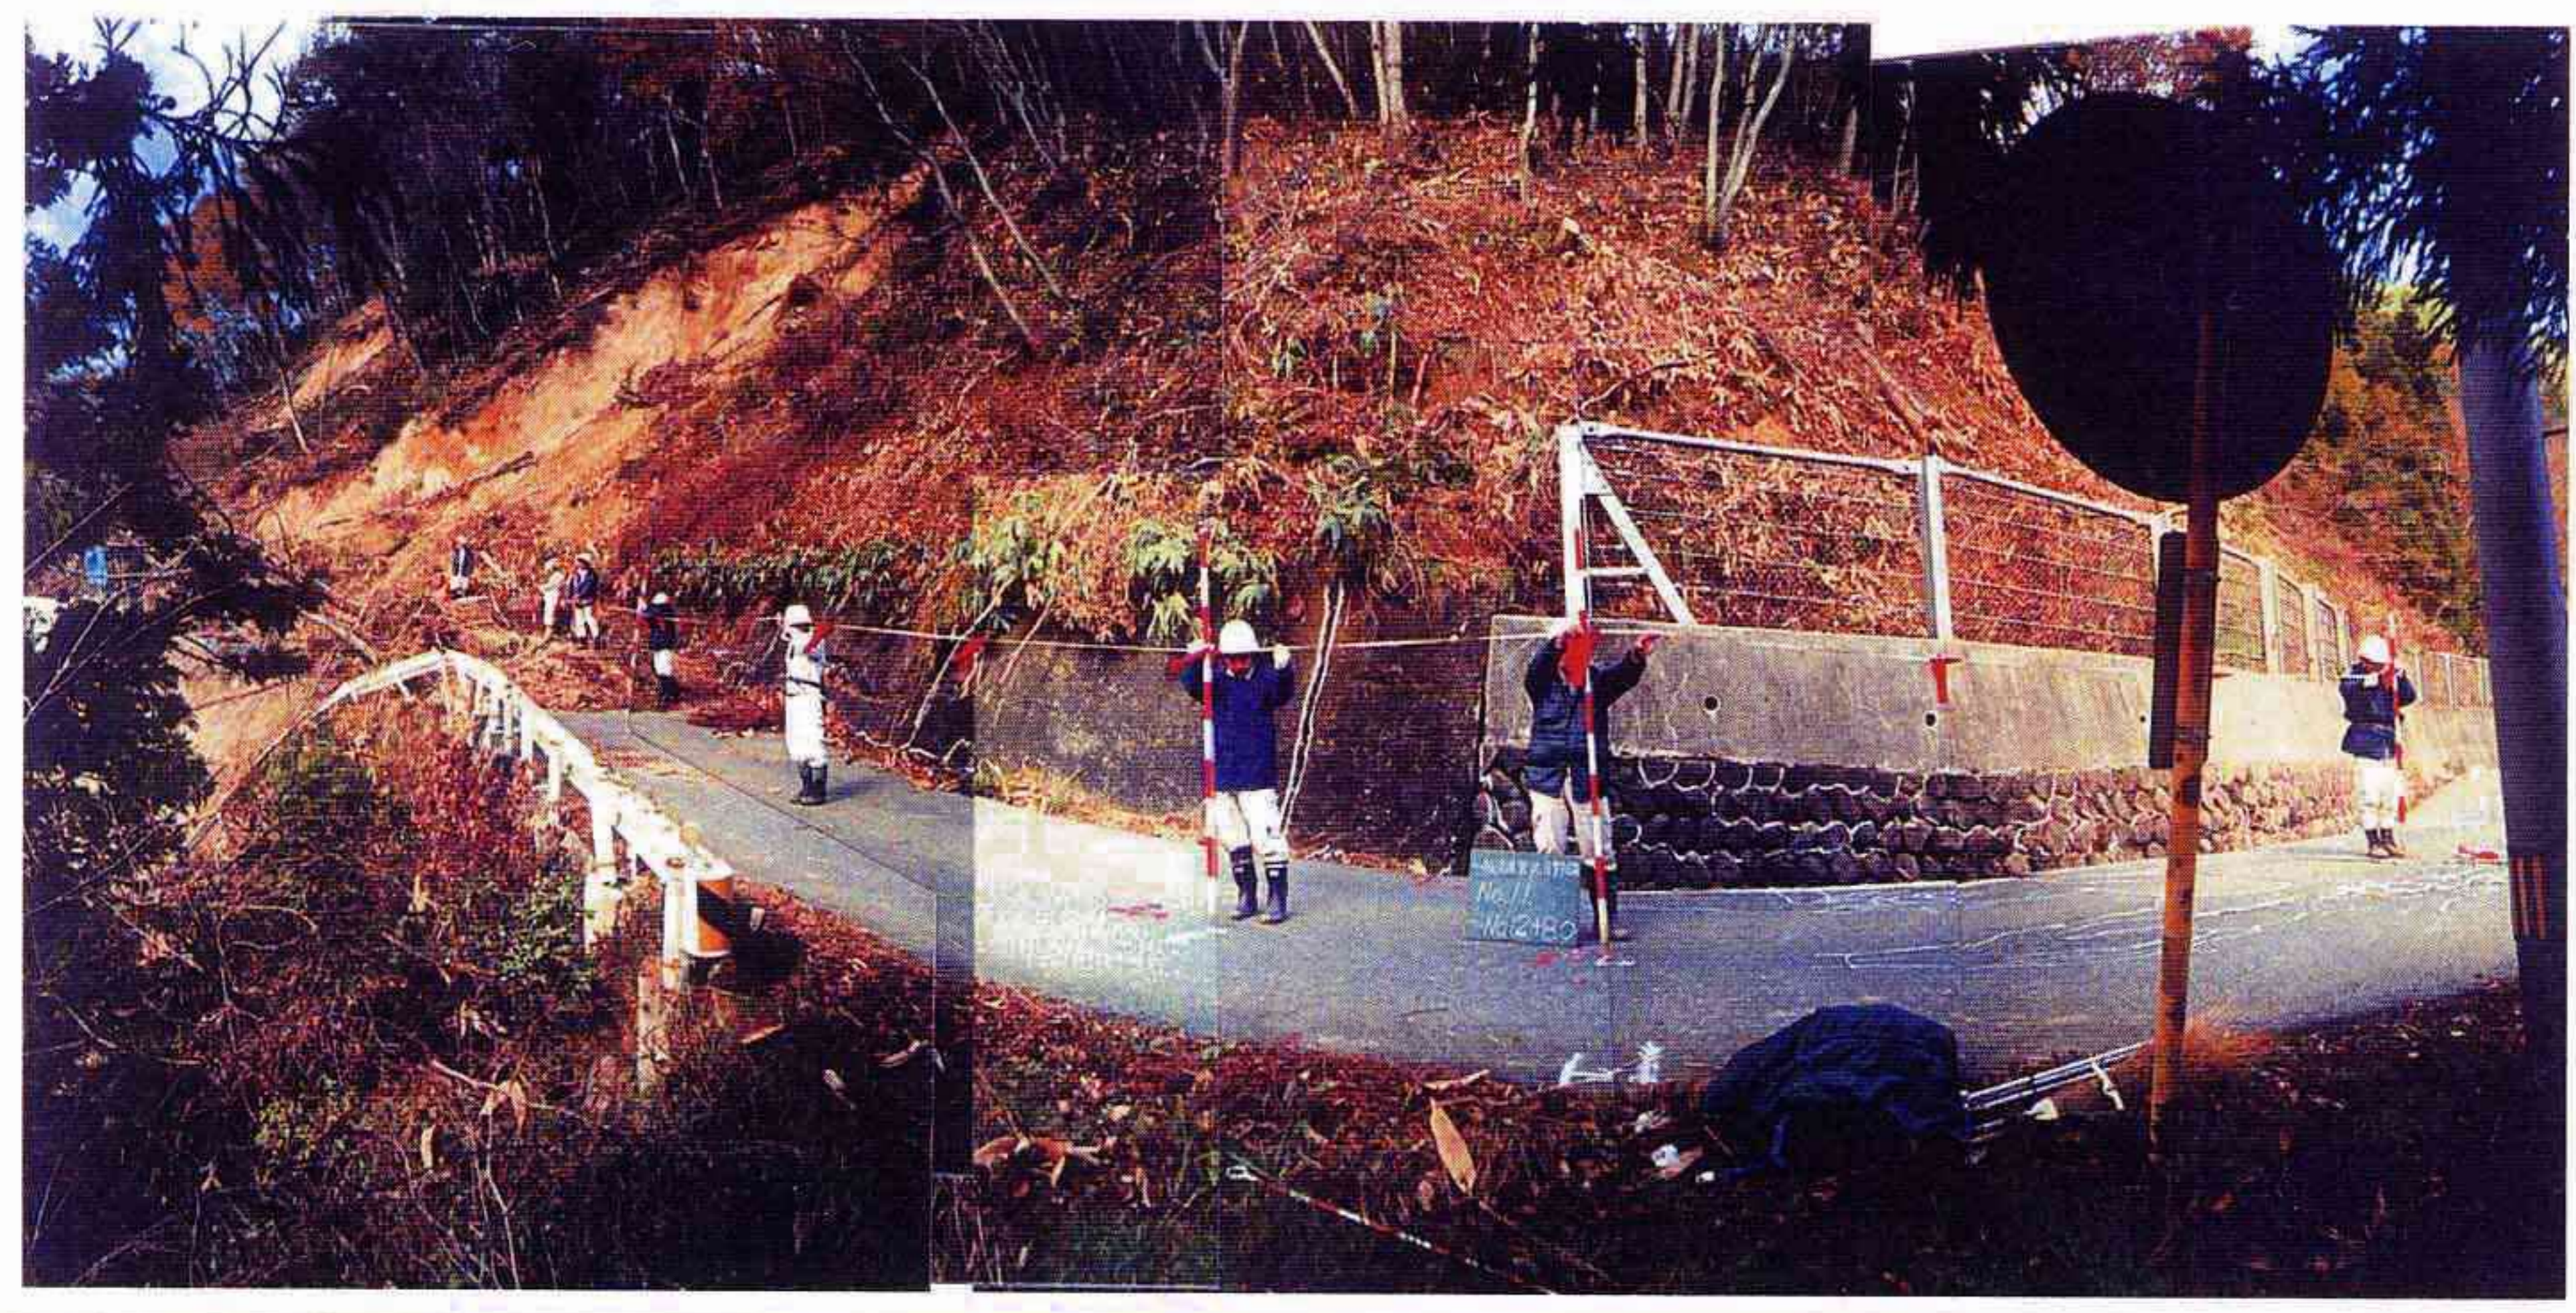
被 災 状 況 写 真

番号	12年災 第 604 号	震央からの距離	3.6 km
災害年月日	平成12年10月6日	緯度 / 経度	北緯 35° 13.5' / 東経 133° 22'
河川名・線路名等	一般県道菅沢日野線	工事概要	※不安定土塊を除去すると共に、斜面安定工法として、吹付法砕工を施工した。 <input type="checkbox"/> 軽量盛土工 (EPS 工法) L = 52.0m H型鋼杭 (SS400, H-300 × 300 × 10 × 15, @200) グランドアンカー (L = 7.0m/本, 定着長 $l = 3.0m$ ) <input type="checkbox"/> 現場打吹付法砕工 (F200-1500 × 2000) $\Sigma A = 4,241.0m^2$ <input type="checkbox"/> 落石防護柵工 L = 5.0m <input type="checkbox"/> ブロック積工 (裏コン t = 15cm) A = 197.0m <sup>2</sup> <input type="checkbox"/> ブロック積工 (裏コン t = 10cm) A = 120.0m <sup>2</sup>
施工位置	鳥取県日野郡日野町久住3号		
工事名	道路災害復旧工事		
工事費	211,082 千円		
被災状況及び形態	※随所で道路斜面や盛土斜面が崩壊した結果、長期間に渡って全面通行止めの状態が続いている。特に No.12 ~ No.15+10区間では被害が大きく多量の崩土が現道をふさいでいるほか現道の一部が谷に流出している。 ※このほか、現道においては舗装やブロック積擁壁に多数の亀裂が生じた。

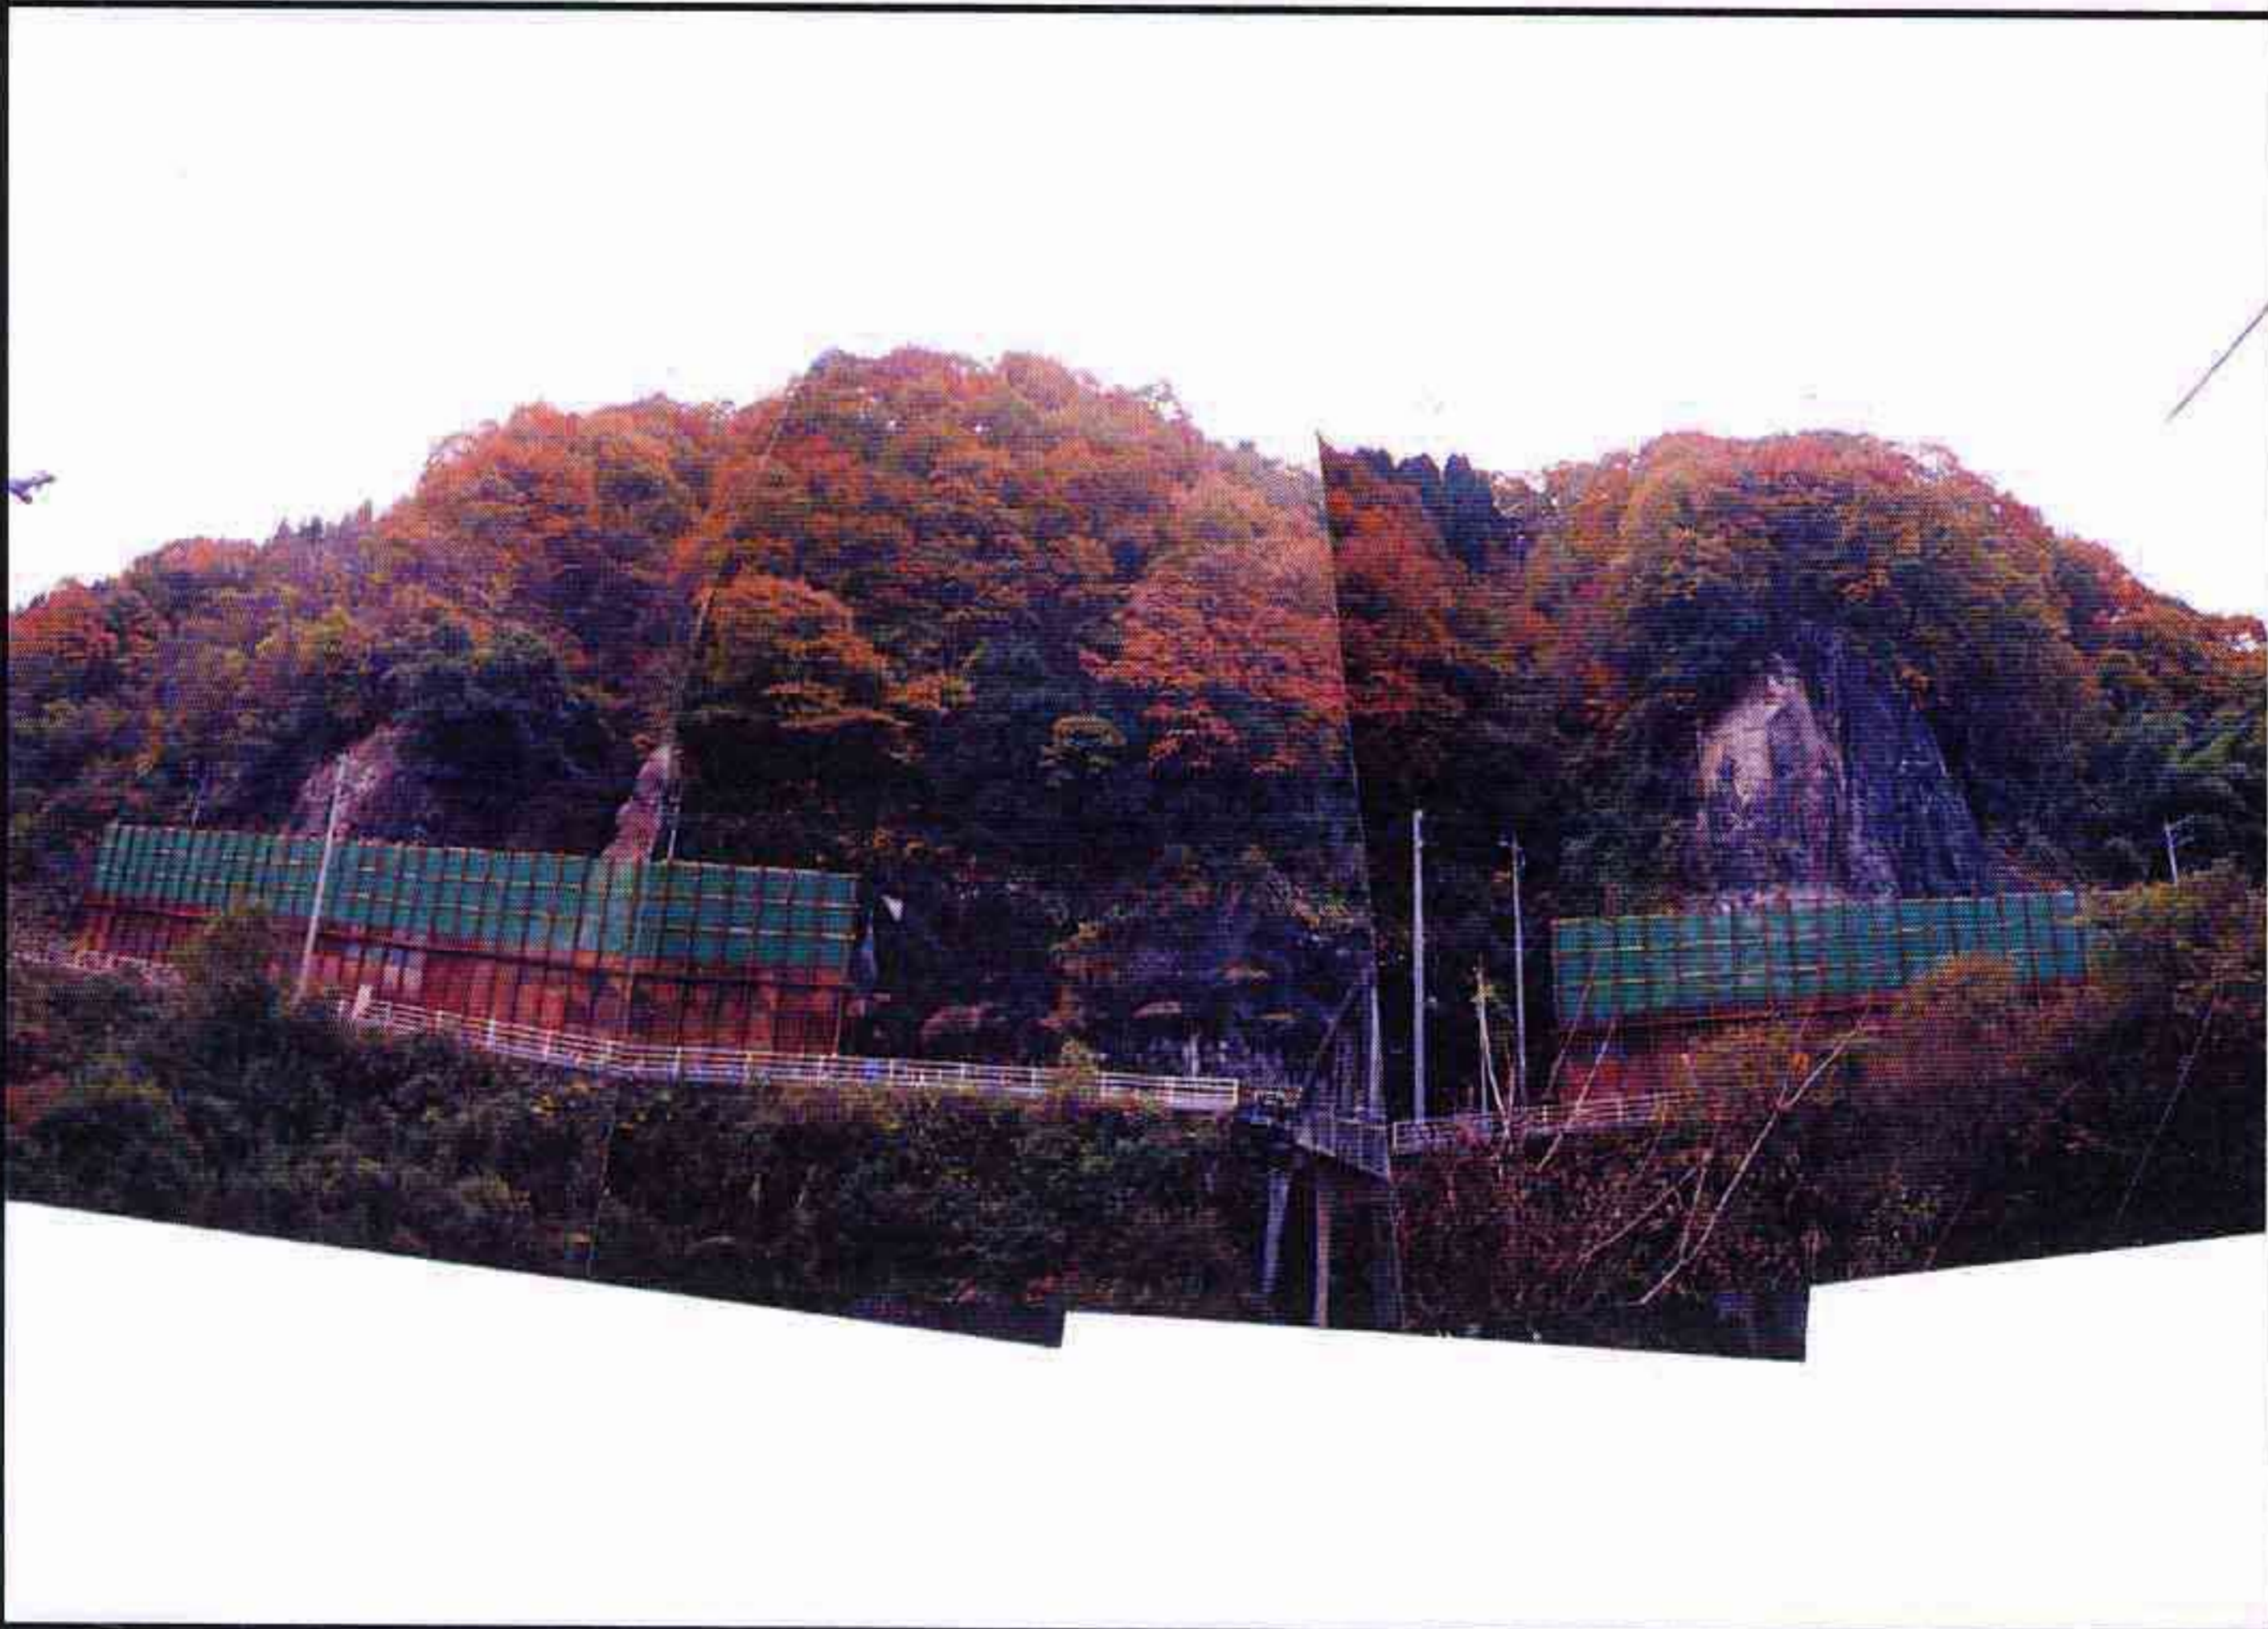
被災状況写真

番号	12年災314号	震央からの距離	6.0 km
災害年月日	平成12年10月6日	緯度 / 経度	北緯 35° 12.8' / 東経 133° 23.9'
河川名・線路名等	一般国道180号	工事概要	※全体的に緩んだ法面を「鉄筋挿入工」で補強し、モルタルを再吹付して復旧した。 <input type="checkbox"/> 鉄筋挿入工 (D22、SD295以上、@2000×2000、削孔径65mm) N = 45本 <input type="checkbox"/> 鉄筋挿入工 (D32、SD295以上、@2000×2000、削孔径65mm) N = 253本 <input type="checkbox"/> モルタル吹付工 (t = 10cm) A = 1,642.0m <sup>2</sup> <input type="checkbox"/> 落石防止柵工 (H = 2.0m) L = 9.0m <input type="checkbox"/> 仮設防護柵工 (H = 10.0m) L = 87.0m
施工位置	鳥取県日野郡日野町下菅		
工事名	道路災害復旧工事		
工事費	63,291 (内仮工事4,836) 千円		
被災状況及び形態	※被災区間にあるモルタル吹付法面のうち3箇所で地山の一部を含むモルタルの剥離が生じ、現道に崩落した。 ※いずれの崩落箇所も法肩部で発生しているのが特徴的である。

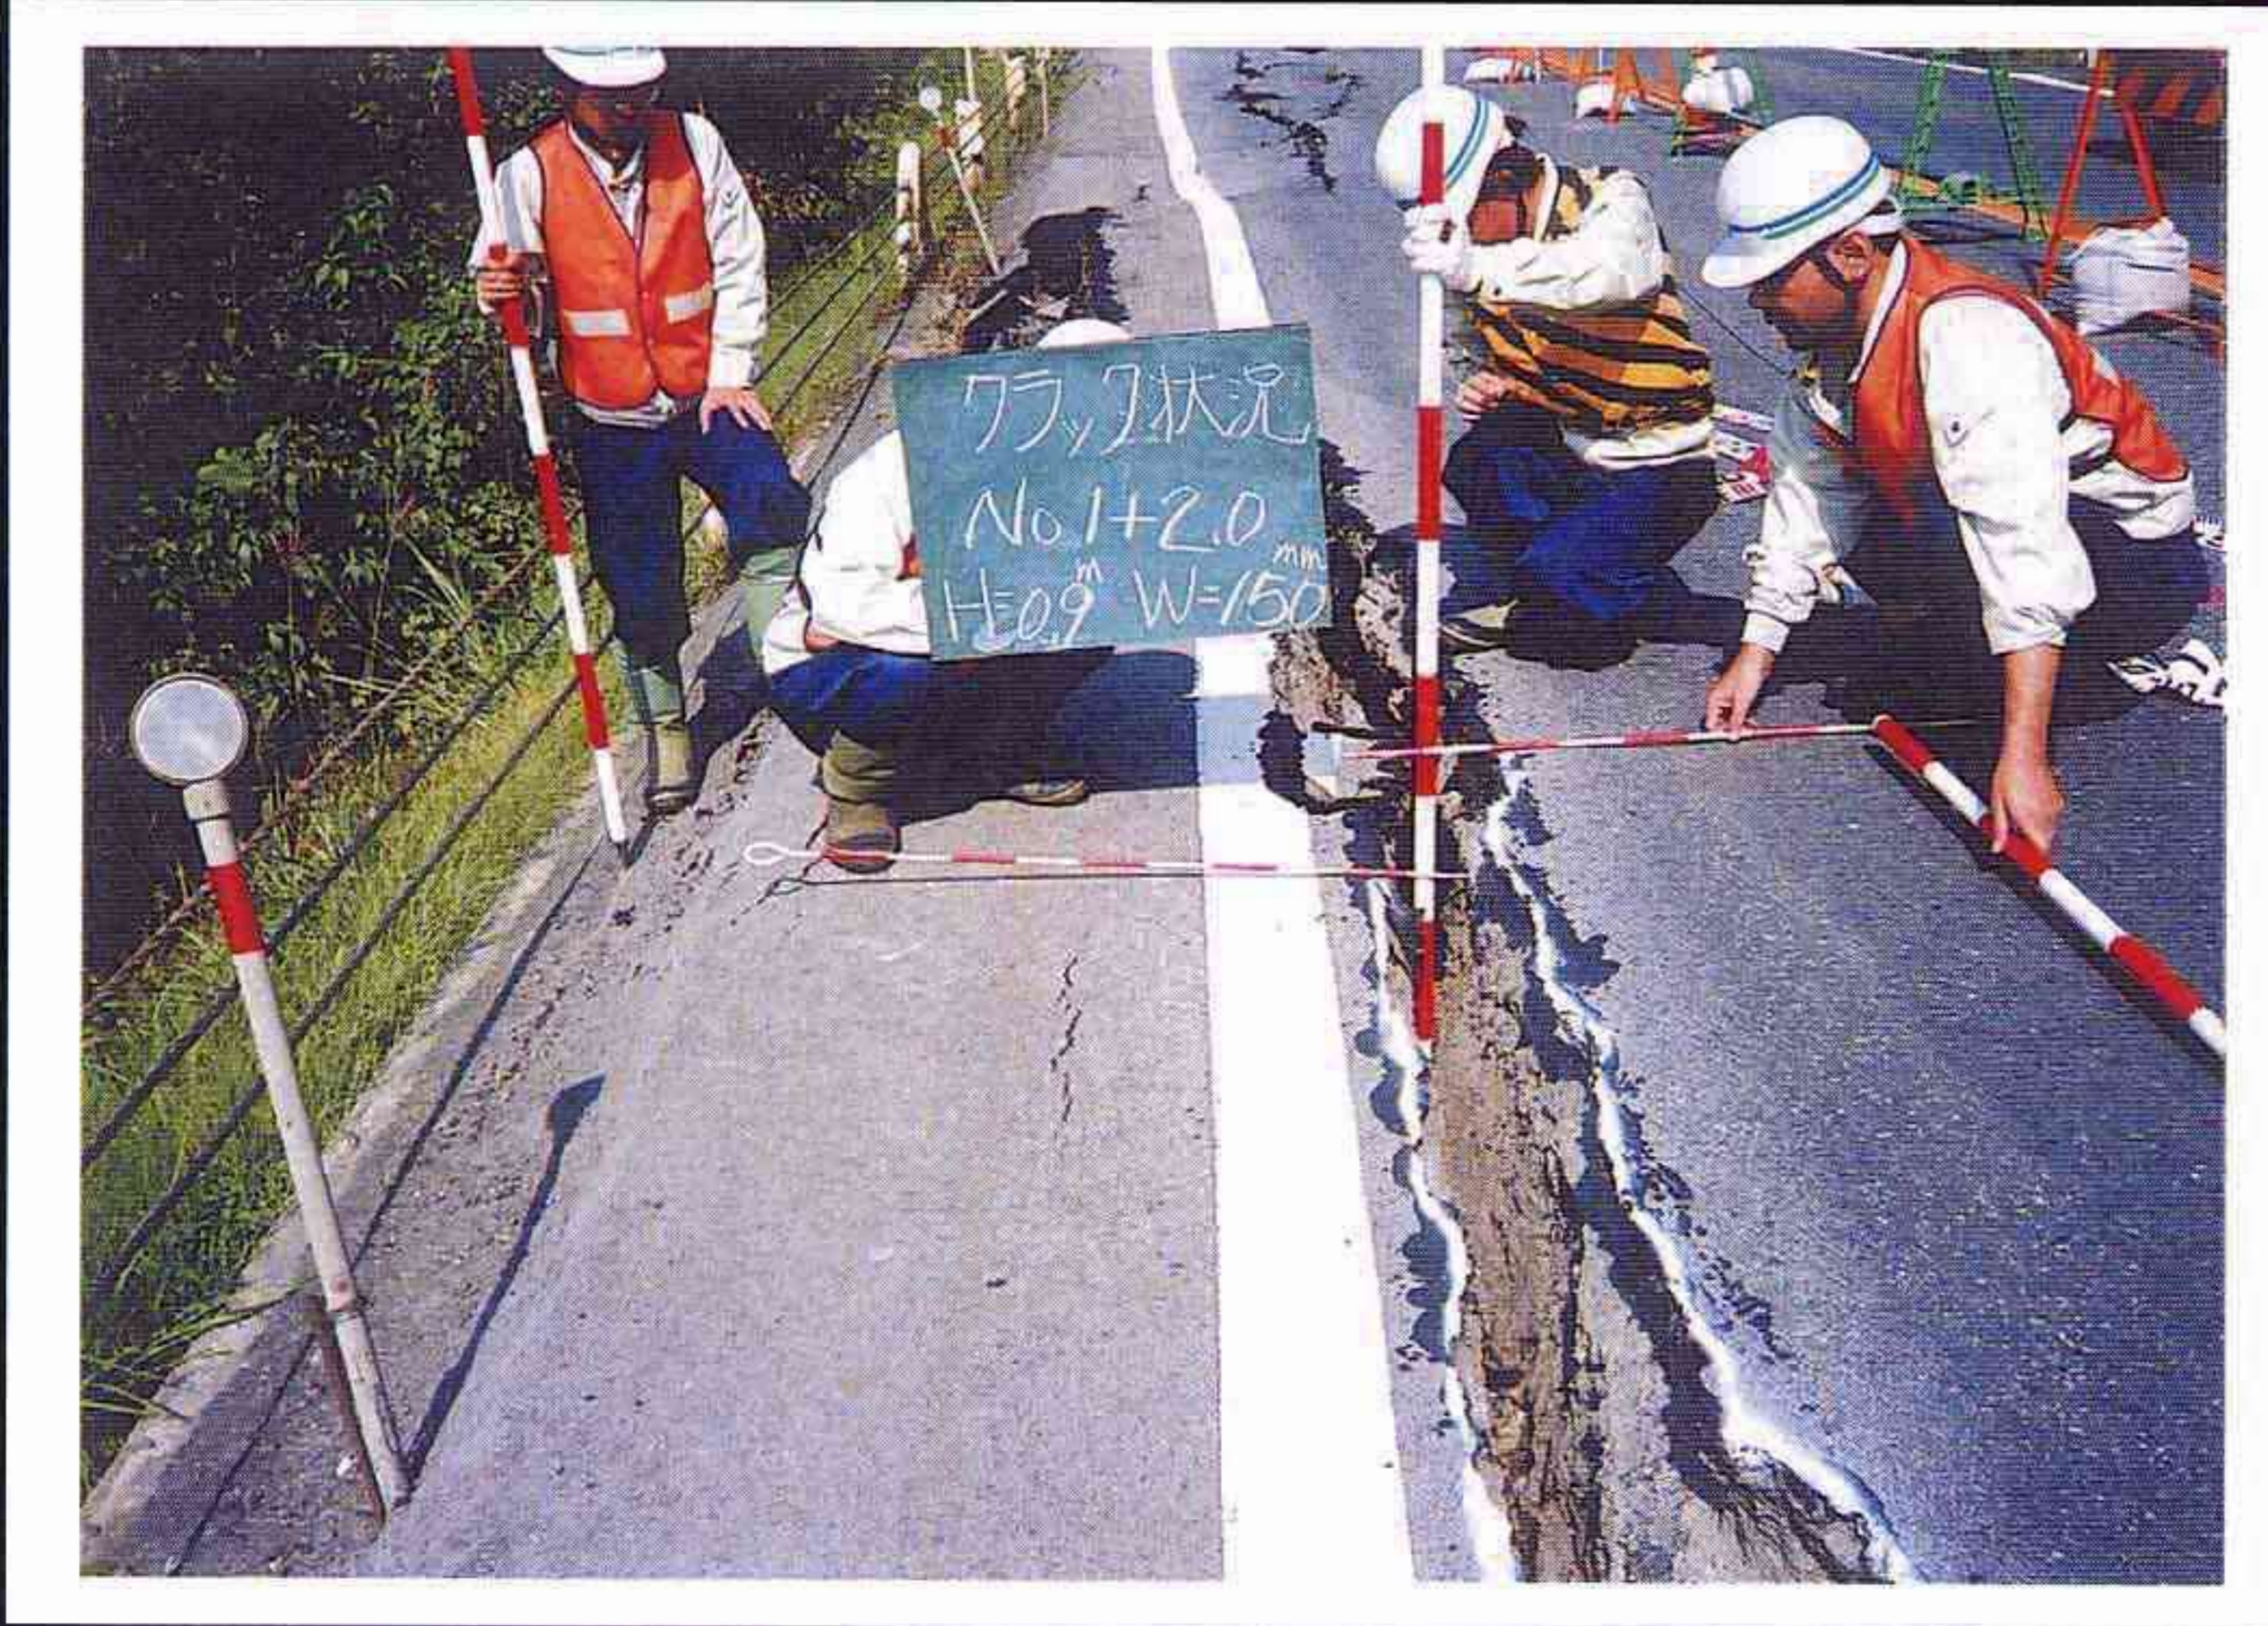
被災状況写真

番号	12年災 325号	震央からの距離	10.7 km
災害年月日	平成12年10月6日	緯度 / 経度	北緯35° 19.5' / 東経133° 26.5'
河川名・線路名等	一般国道181号	工事概要	※円弧すべりが発生した箇所については「押え盛土工」によりすべりを抑制する工法を採用した。 <input type="checkbox"/> 路体盛土工 V = 14,071.0m <sup>3</sup> <input type="checkbox"/> 路床盛土工 V = 480.0m <sup>3</sup> <input type="checkbox"/> 人工張芝工 A = 2,930.0m <sup>2</sup> <input type="checkbox"/> コンクリートブロック張工 (1:2.0) A = 1,017.0m <sup>2</sup> <input type="checkbox"/> ボックスカルバート工 L = 27.0m <input type="checkbox"/> プレキャストU型側溝工 L = 208.0m <input type="checkbox"/> 舗装工 A = 841.0m <sup>2</sup>
施工位置	鳥取県日野郡溝口町宮原		
工事名	道路災害関連工事		
工事費	101,493 (内仮工事 3,593) 千円		
被災状況及び形態	※強い地震動により、盛土部分では路肩を頭部とする円弧すべりが発生し、路面では最大50cmの段差 (No.1+2.0付近) が生じた。

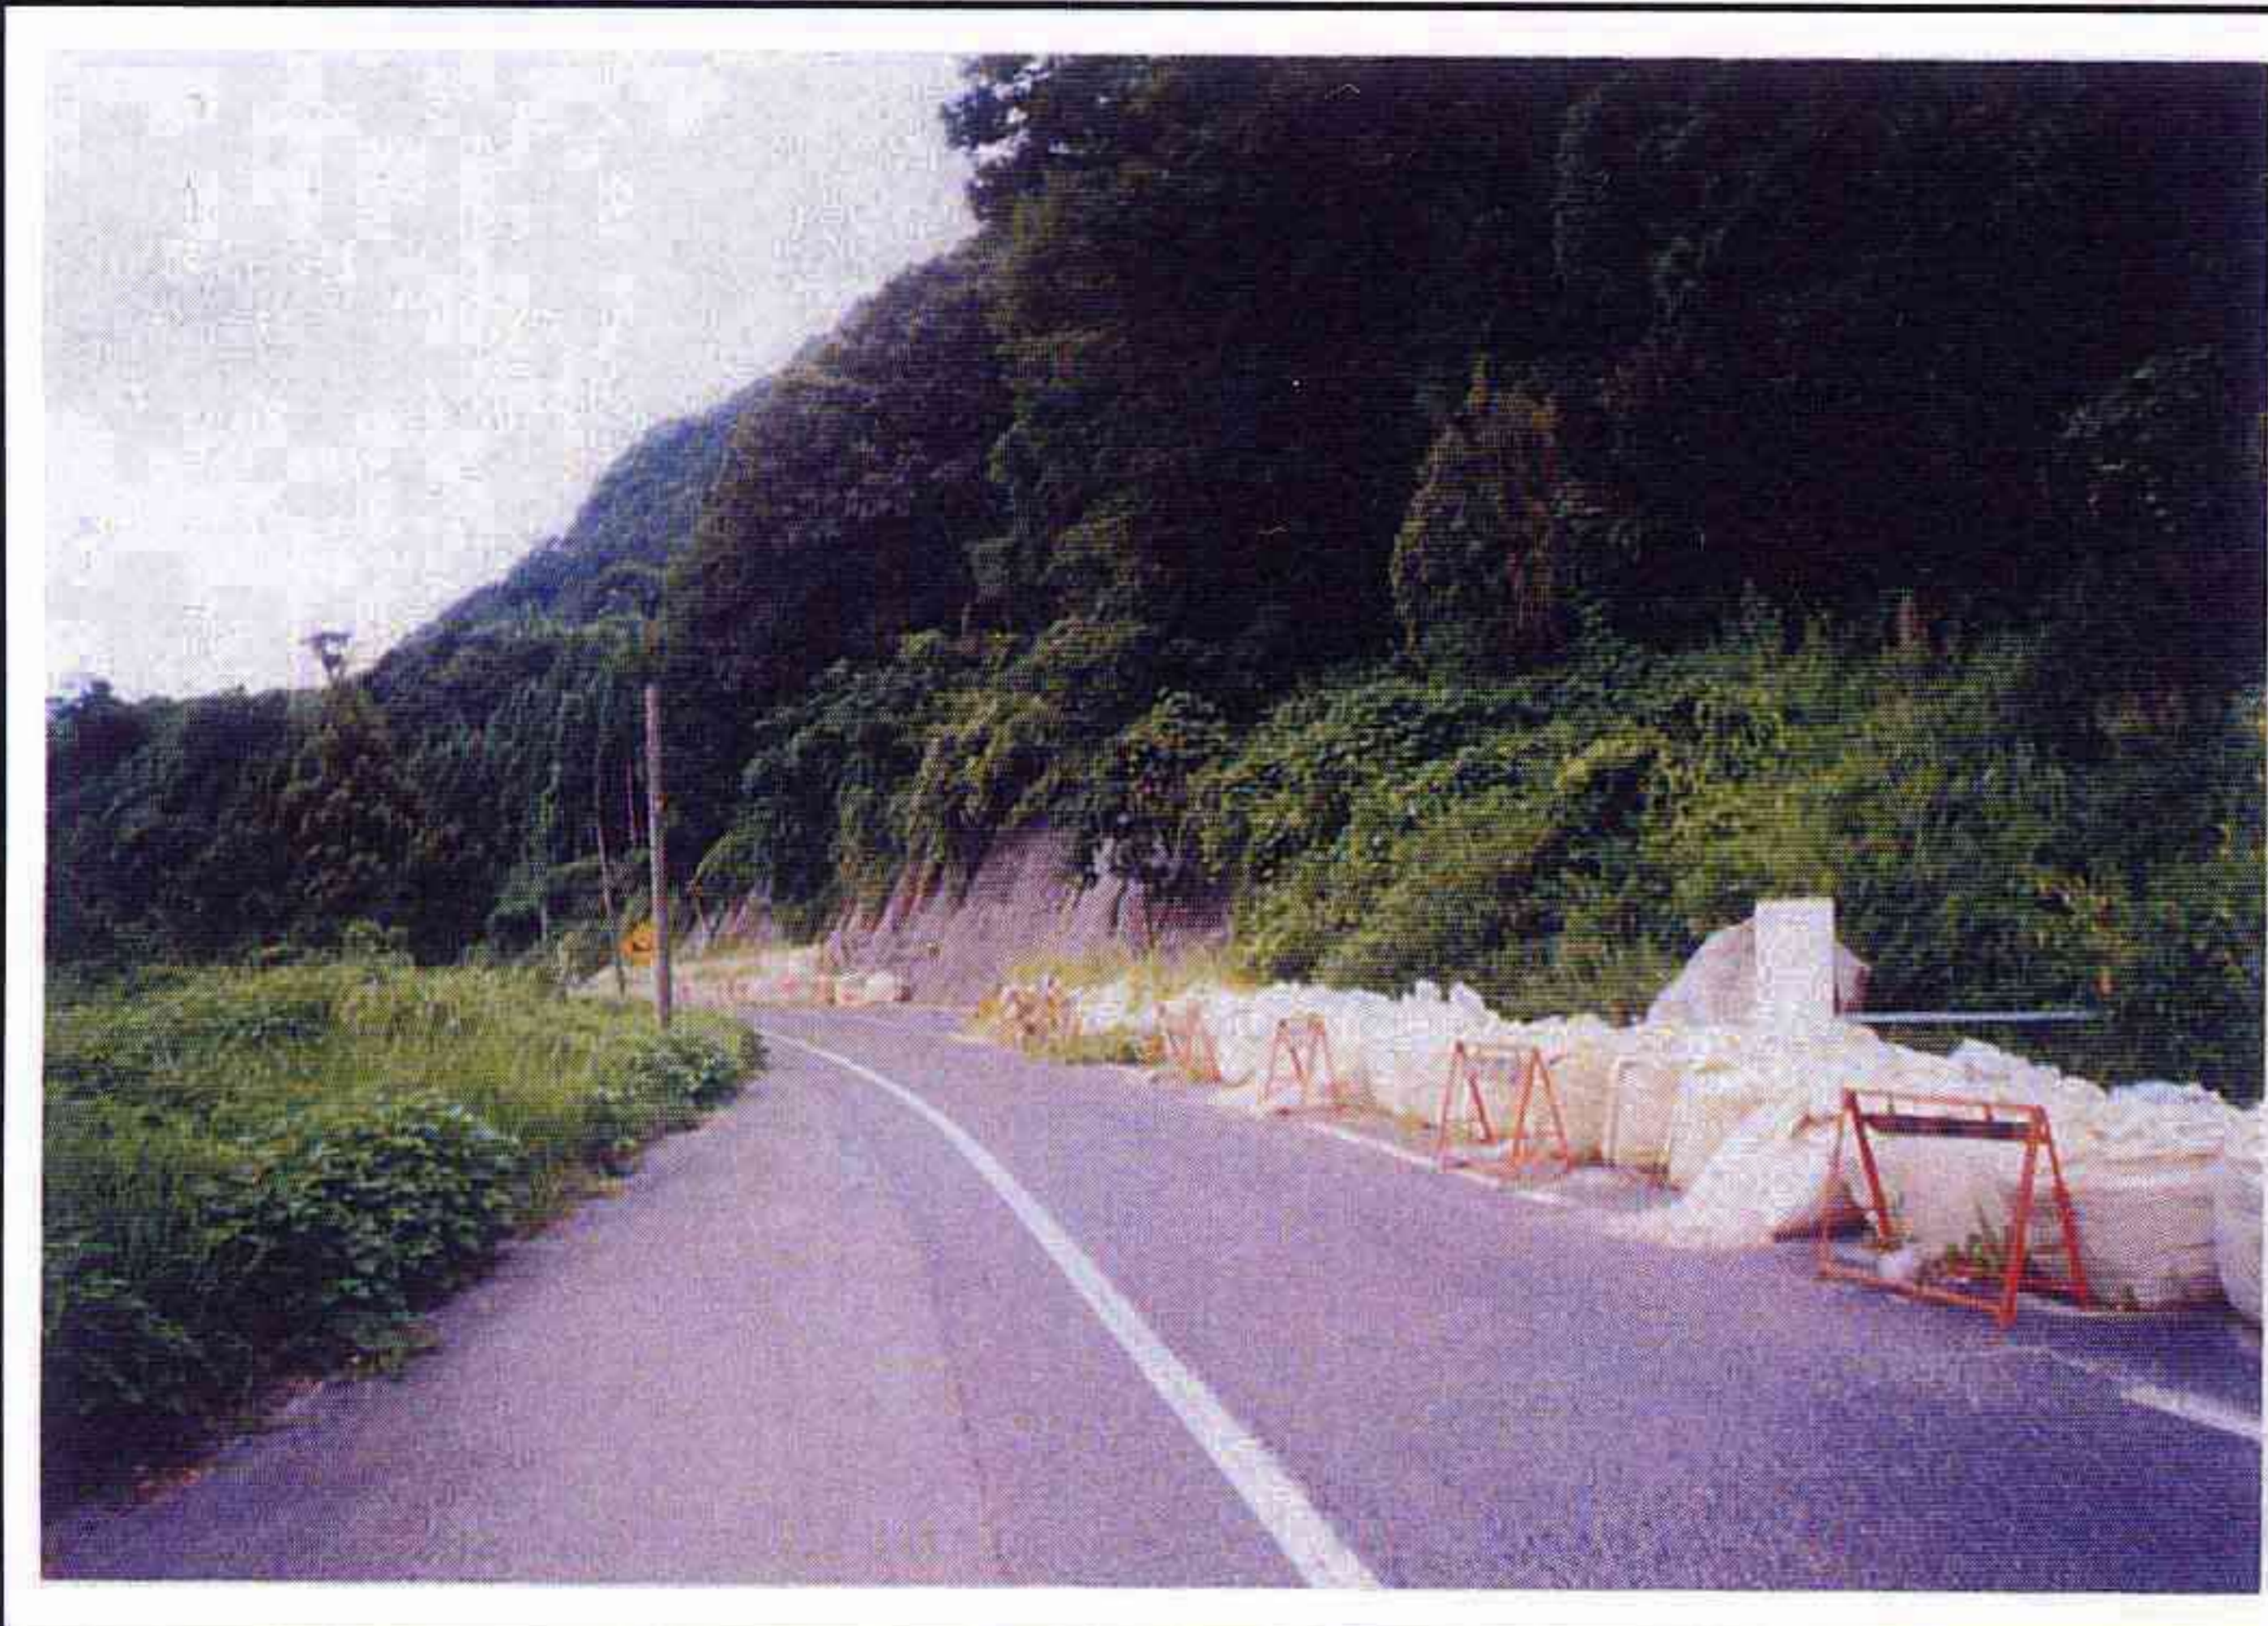
被災状況写真

番号	12年災607号	震央からの距離	12.1 km
災害年月日	平成12年10月6日	緯度 / 経度	北緯35° 19.1' / 東経133° 28.1'
河川名・線路名等	一般県道大滝白水線	工事概要	※山側に落石防護柵を設置するために、川側にL型擁壁を設置して道路幅員を確保した。 <input type="checkbox"/> 落石防護柵工 (H=1.5m) L=78.0m <input type="checkbox"/> 落石防護基礎工 (待受擁壁, H=1.5m) L=88.0m <input type="checkbox"/> プレキャストL型擁壁工 L=36.0m <input type="checkbox"/> 下層路盤工 (t=5cm) A=247.0m <sup>2</sup> <input type="checkbox"/> 下層路盤工 (t=10cm) A=424.0m <sup>2</sup> <input type="checkbox"/> 上層路盤工 (t=10cm) A=671.0m <sup>2</sup> <input type="checkbox"/> 表層工 (t=6cm) A=1,182m <sup>2</sup>
施工位置	鳥取県日野郡溝口町大坂3号		
工事名	道路災害復旧工事		
工事費	28,159千円		
被災状況及び形態	※ No.0+10 ~ No.1 区間の道路斜面より径1.7m×1.0mの大転石が2個落下し、現道の山側路側帯で停止した。
