**鳥取県西部地震** (平成12年10月6日発生)に伴う

**公共土木施設の地震災害復旧事例集**

平成14年4月

日野総合事務所県土整備局  
米子地方県土整備局

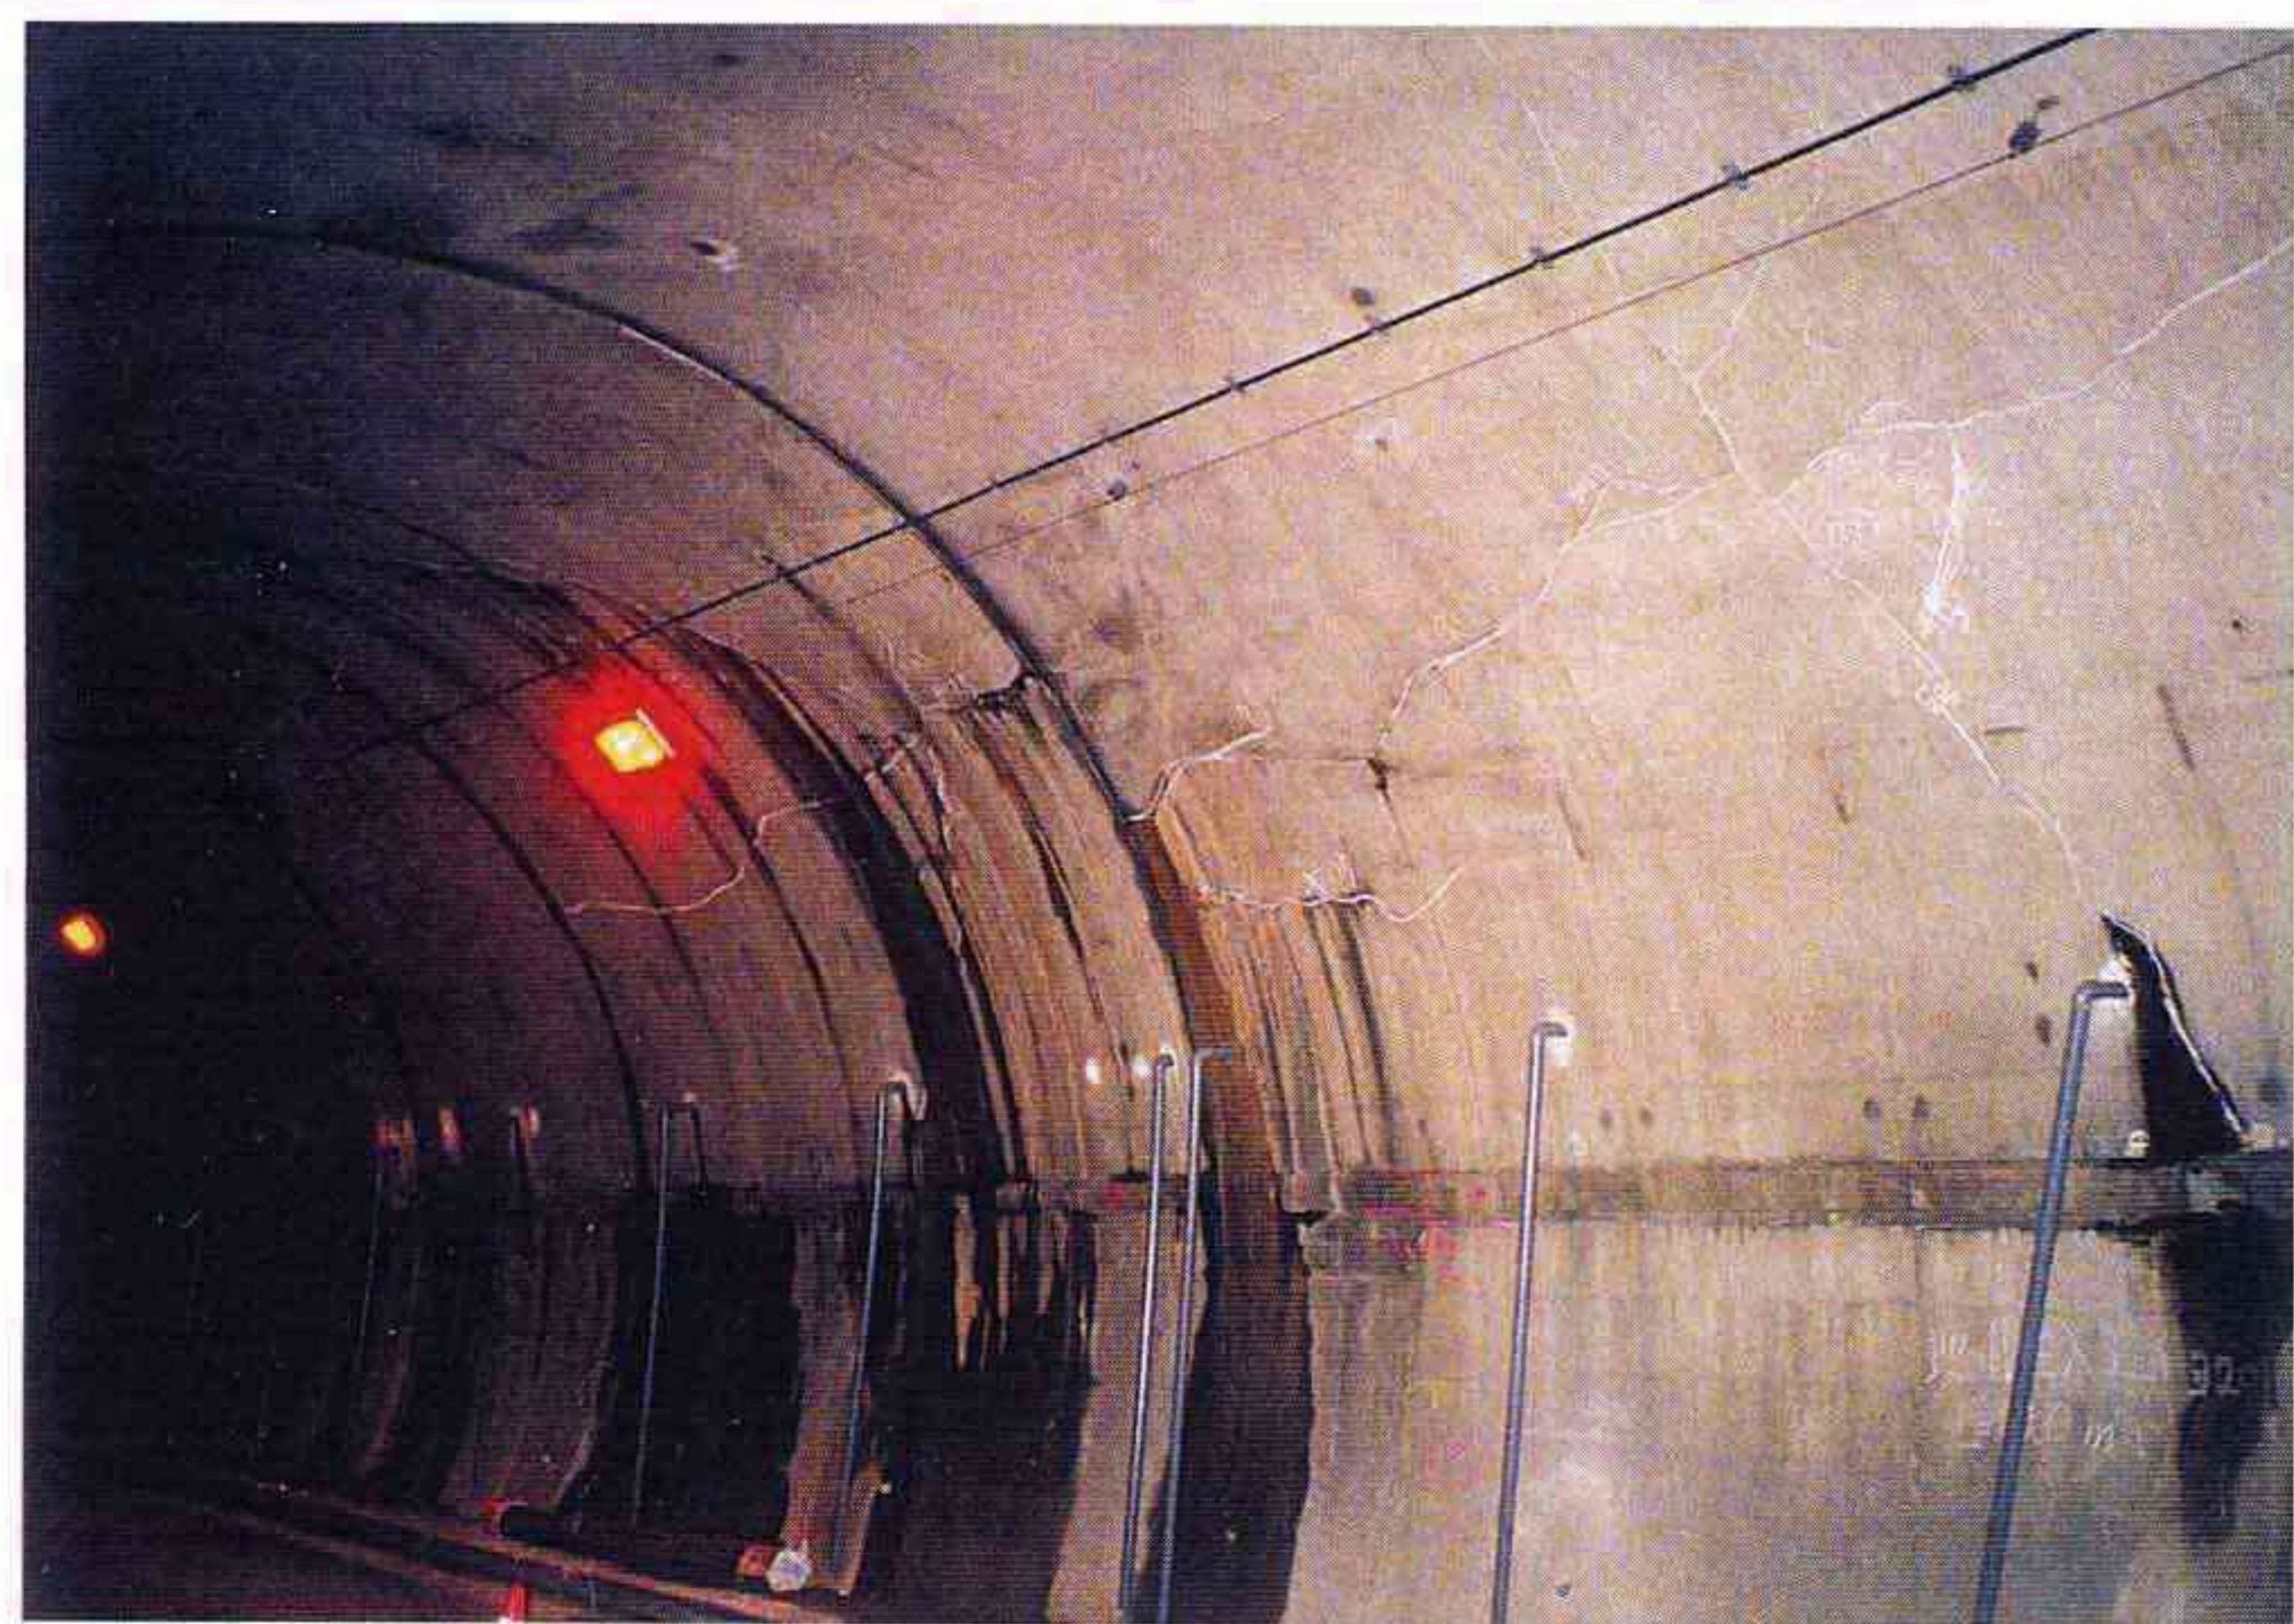
被災状況写真

鳥取県西部地震の余震域南端部に位置する明地トンネルでは、鳥取県側坑口より 250～350m 区間に 2 本の断層破碎帯が交差しており、この部分の覆工コンクリートに多数の縦断亀裂が発生した。復旧工法は「地山補強 (ロックボルト) 工」や「ひび割れ注入工」などを採用した。

番号	12年災583号	震央からの距離	10.5 km
災害年月日	平成12年10月6日	緯度 / 経度	北緯35° 10.7' / 東経133° 25.4'
河川名・線路名等	一般国道180号(明地トンネル)	工事概要	※変状の著しい箇所についてはロックボルトにより補強し、その他漏水が生じた箇所については、水抜きボーリングを実施した。 <input type="checkbox"/> 地山補強工 L=4m/本×190本=760.0m <input type="checkbox"/> 地山注入工 V=112,500.0 ℓ <input type="checkbox"/> ひび割れ注入工 (W=0.1~8.0mm) L=465.9m <input type="checkbox"/> 剥落充填工 A=10.0m <sup>2</sup> <input type="checkbox"/> 水抜きボーリング工 L=2m/本×44本=88.0m <input type="checkbox"/> 豎導水樋工 L=283.1m <input type="checkbox"/> 水平導水樋工 L=327.2m
施工位置	鳥取県日野郡日野町門谷		
工事名	トンネル災害復旧工事		
工事費	57,657千円		
被災状況及び形態	※土被りが薄いトンネル坑口部(鳥取県側)において、ヘアークラックが多数発生した。 ※鳥取県側坑口より250~350m区間ではスプリングラインを中心に多数の亀裂が発生し、ここから漏水が生じた。坑口以外でこの区間に変状の多い理由としては、「断層破碎帯」がトンネルのこの付近を横切っているためと考えられる。

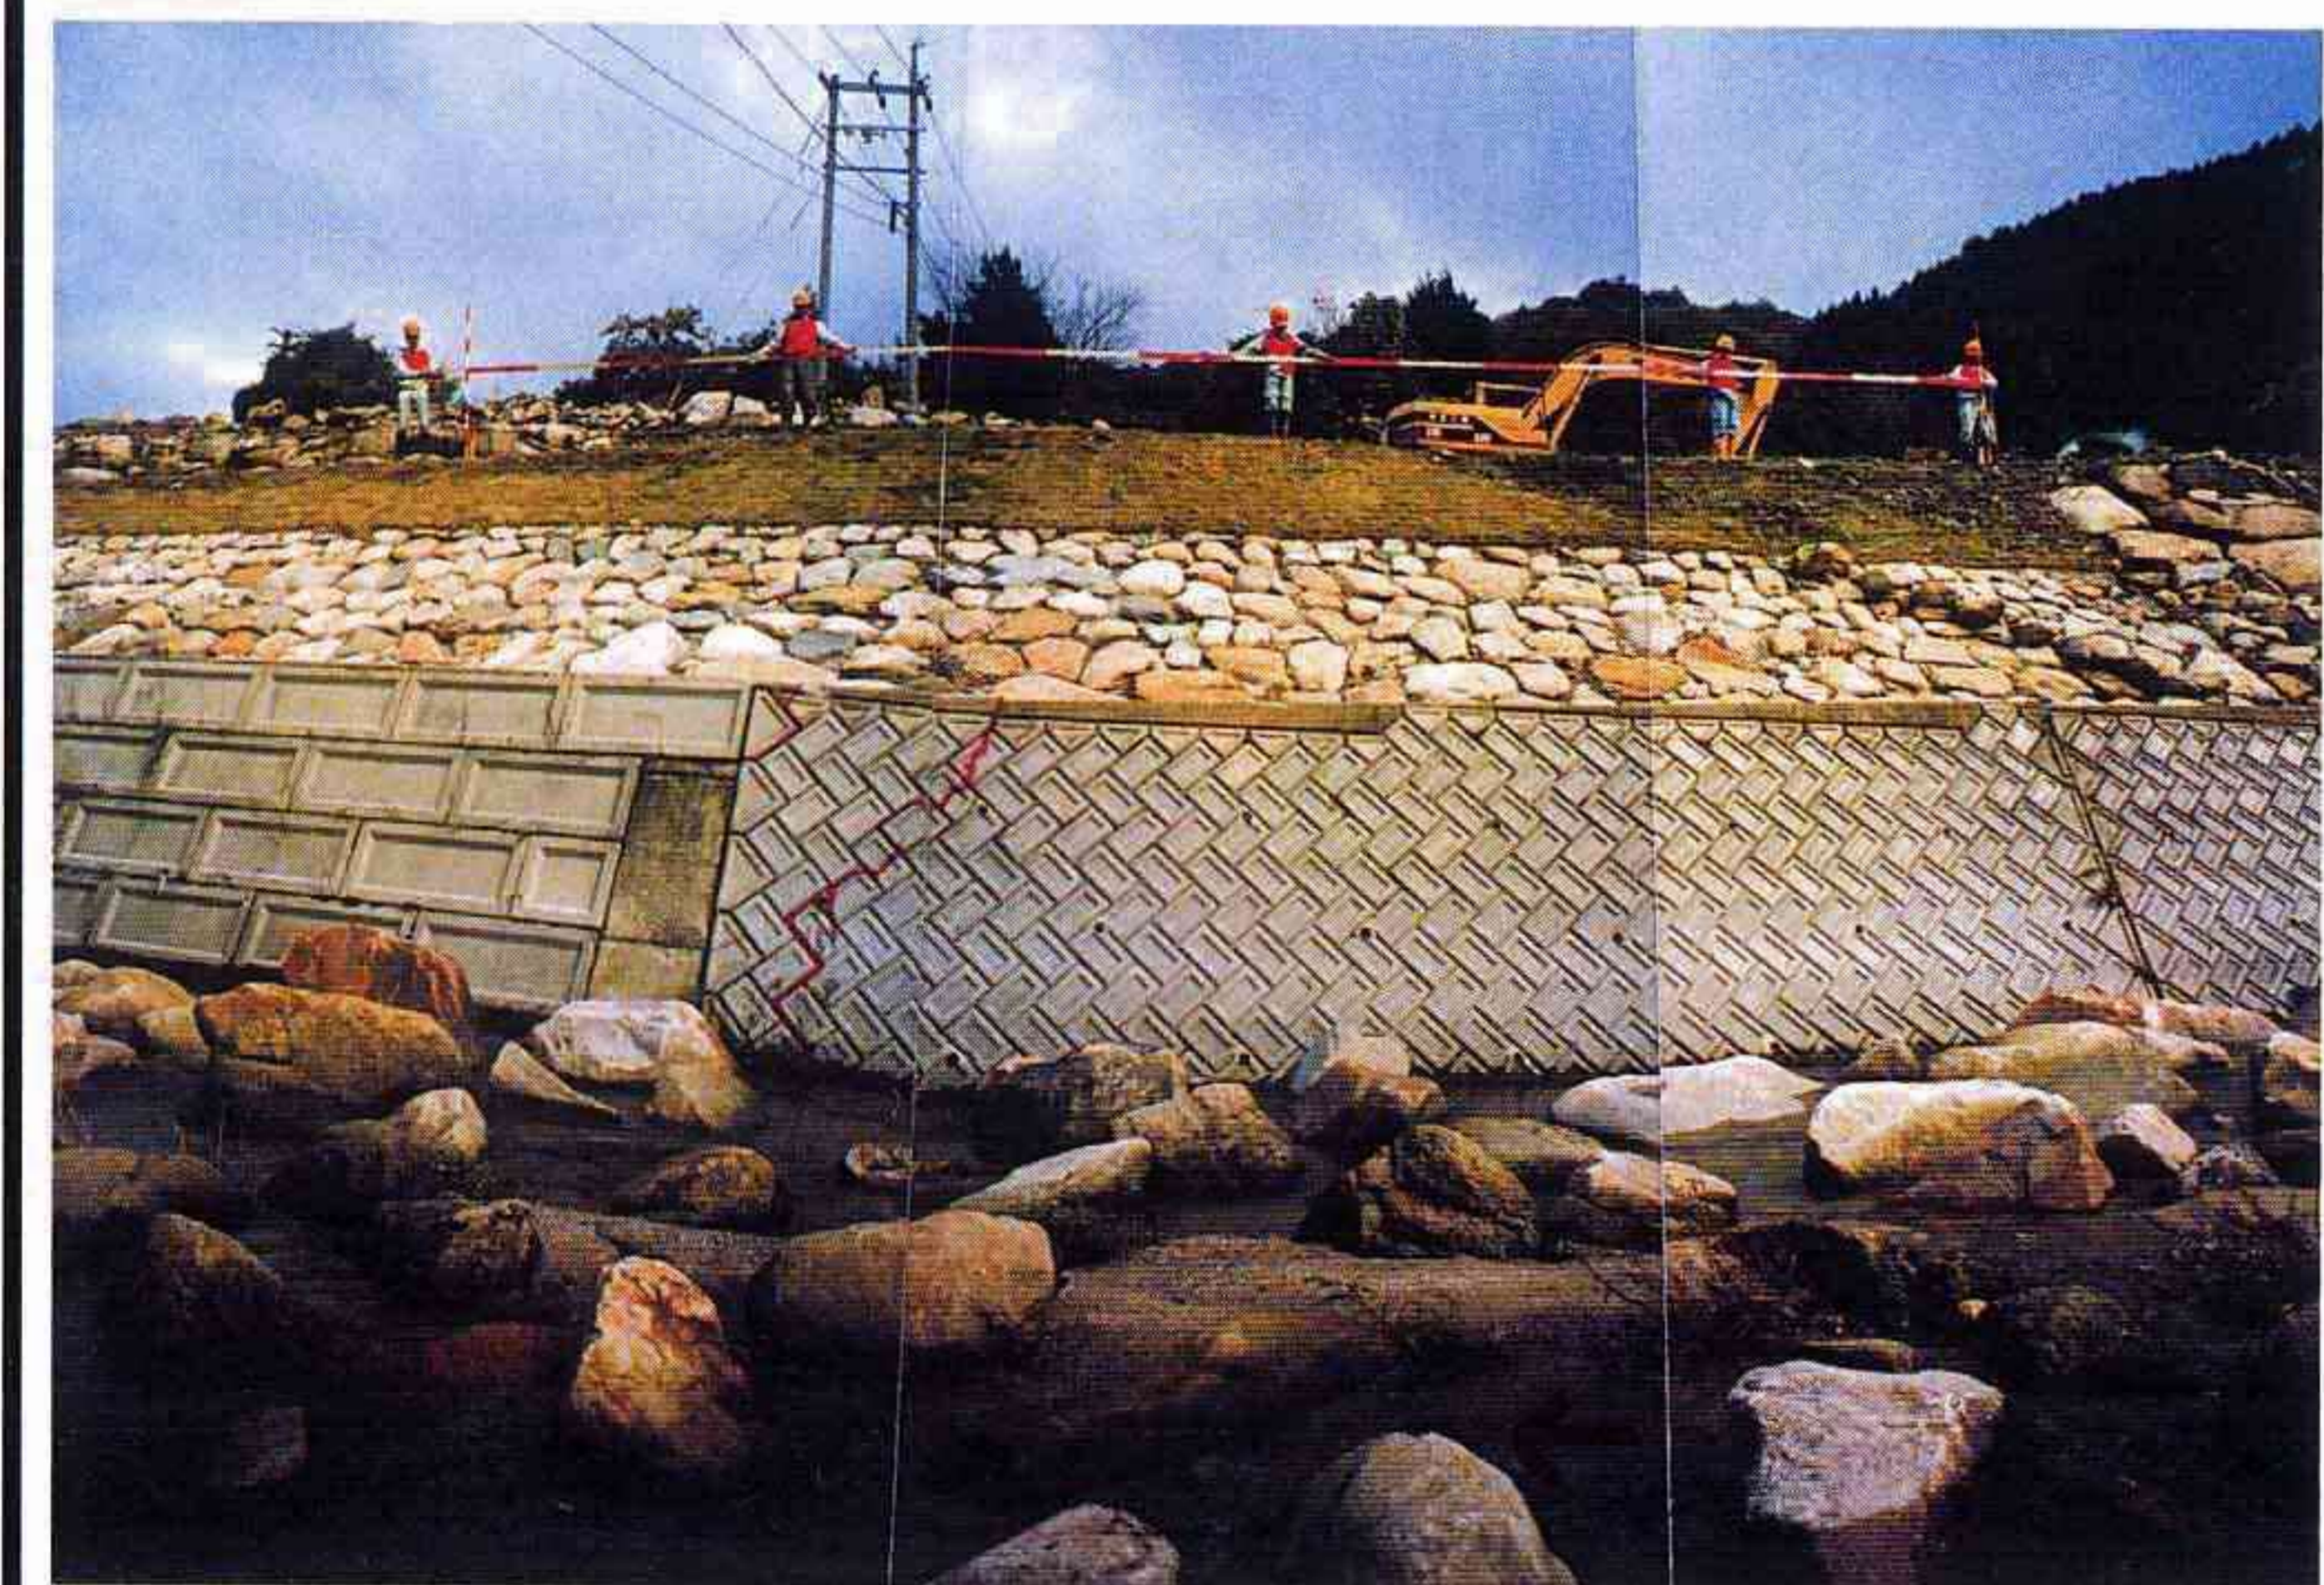
被災状況写真

番号	12年災266号	震央からの距離	5.4 km
災害年月日	平成12年10月6日	緯度 / 経度	北緯35°13.1' / 東経133°23.8'
河川名・線路名等	一級河川日野川水系日野川右岸	工事概要 ※大きく変状した石張り工を積み直し復旧した。 <input type="checkbox"/> 練石張り工 (1:1.5, 控40cm) A = 910.0m <sup>2</sup> <input type="checkbox"/> コンクリートブロック積工 A = 8.0m <sup>2</sup> <input type="checkbox"/> 張芝工 A = 341.0m <sup>2</sup>	
施工位置	鳥取県日野郡日野町根妻		
工事名	河川災害復旧工事		
工事費	34,467千円		
被災状況及び形態	※強い地震動により、堤防天端に亀裂や沈下が生じると共に、石積護岸や水路等にも損傷が生じた。

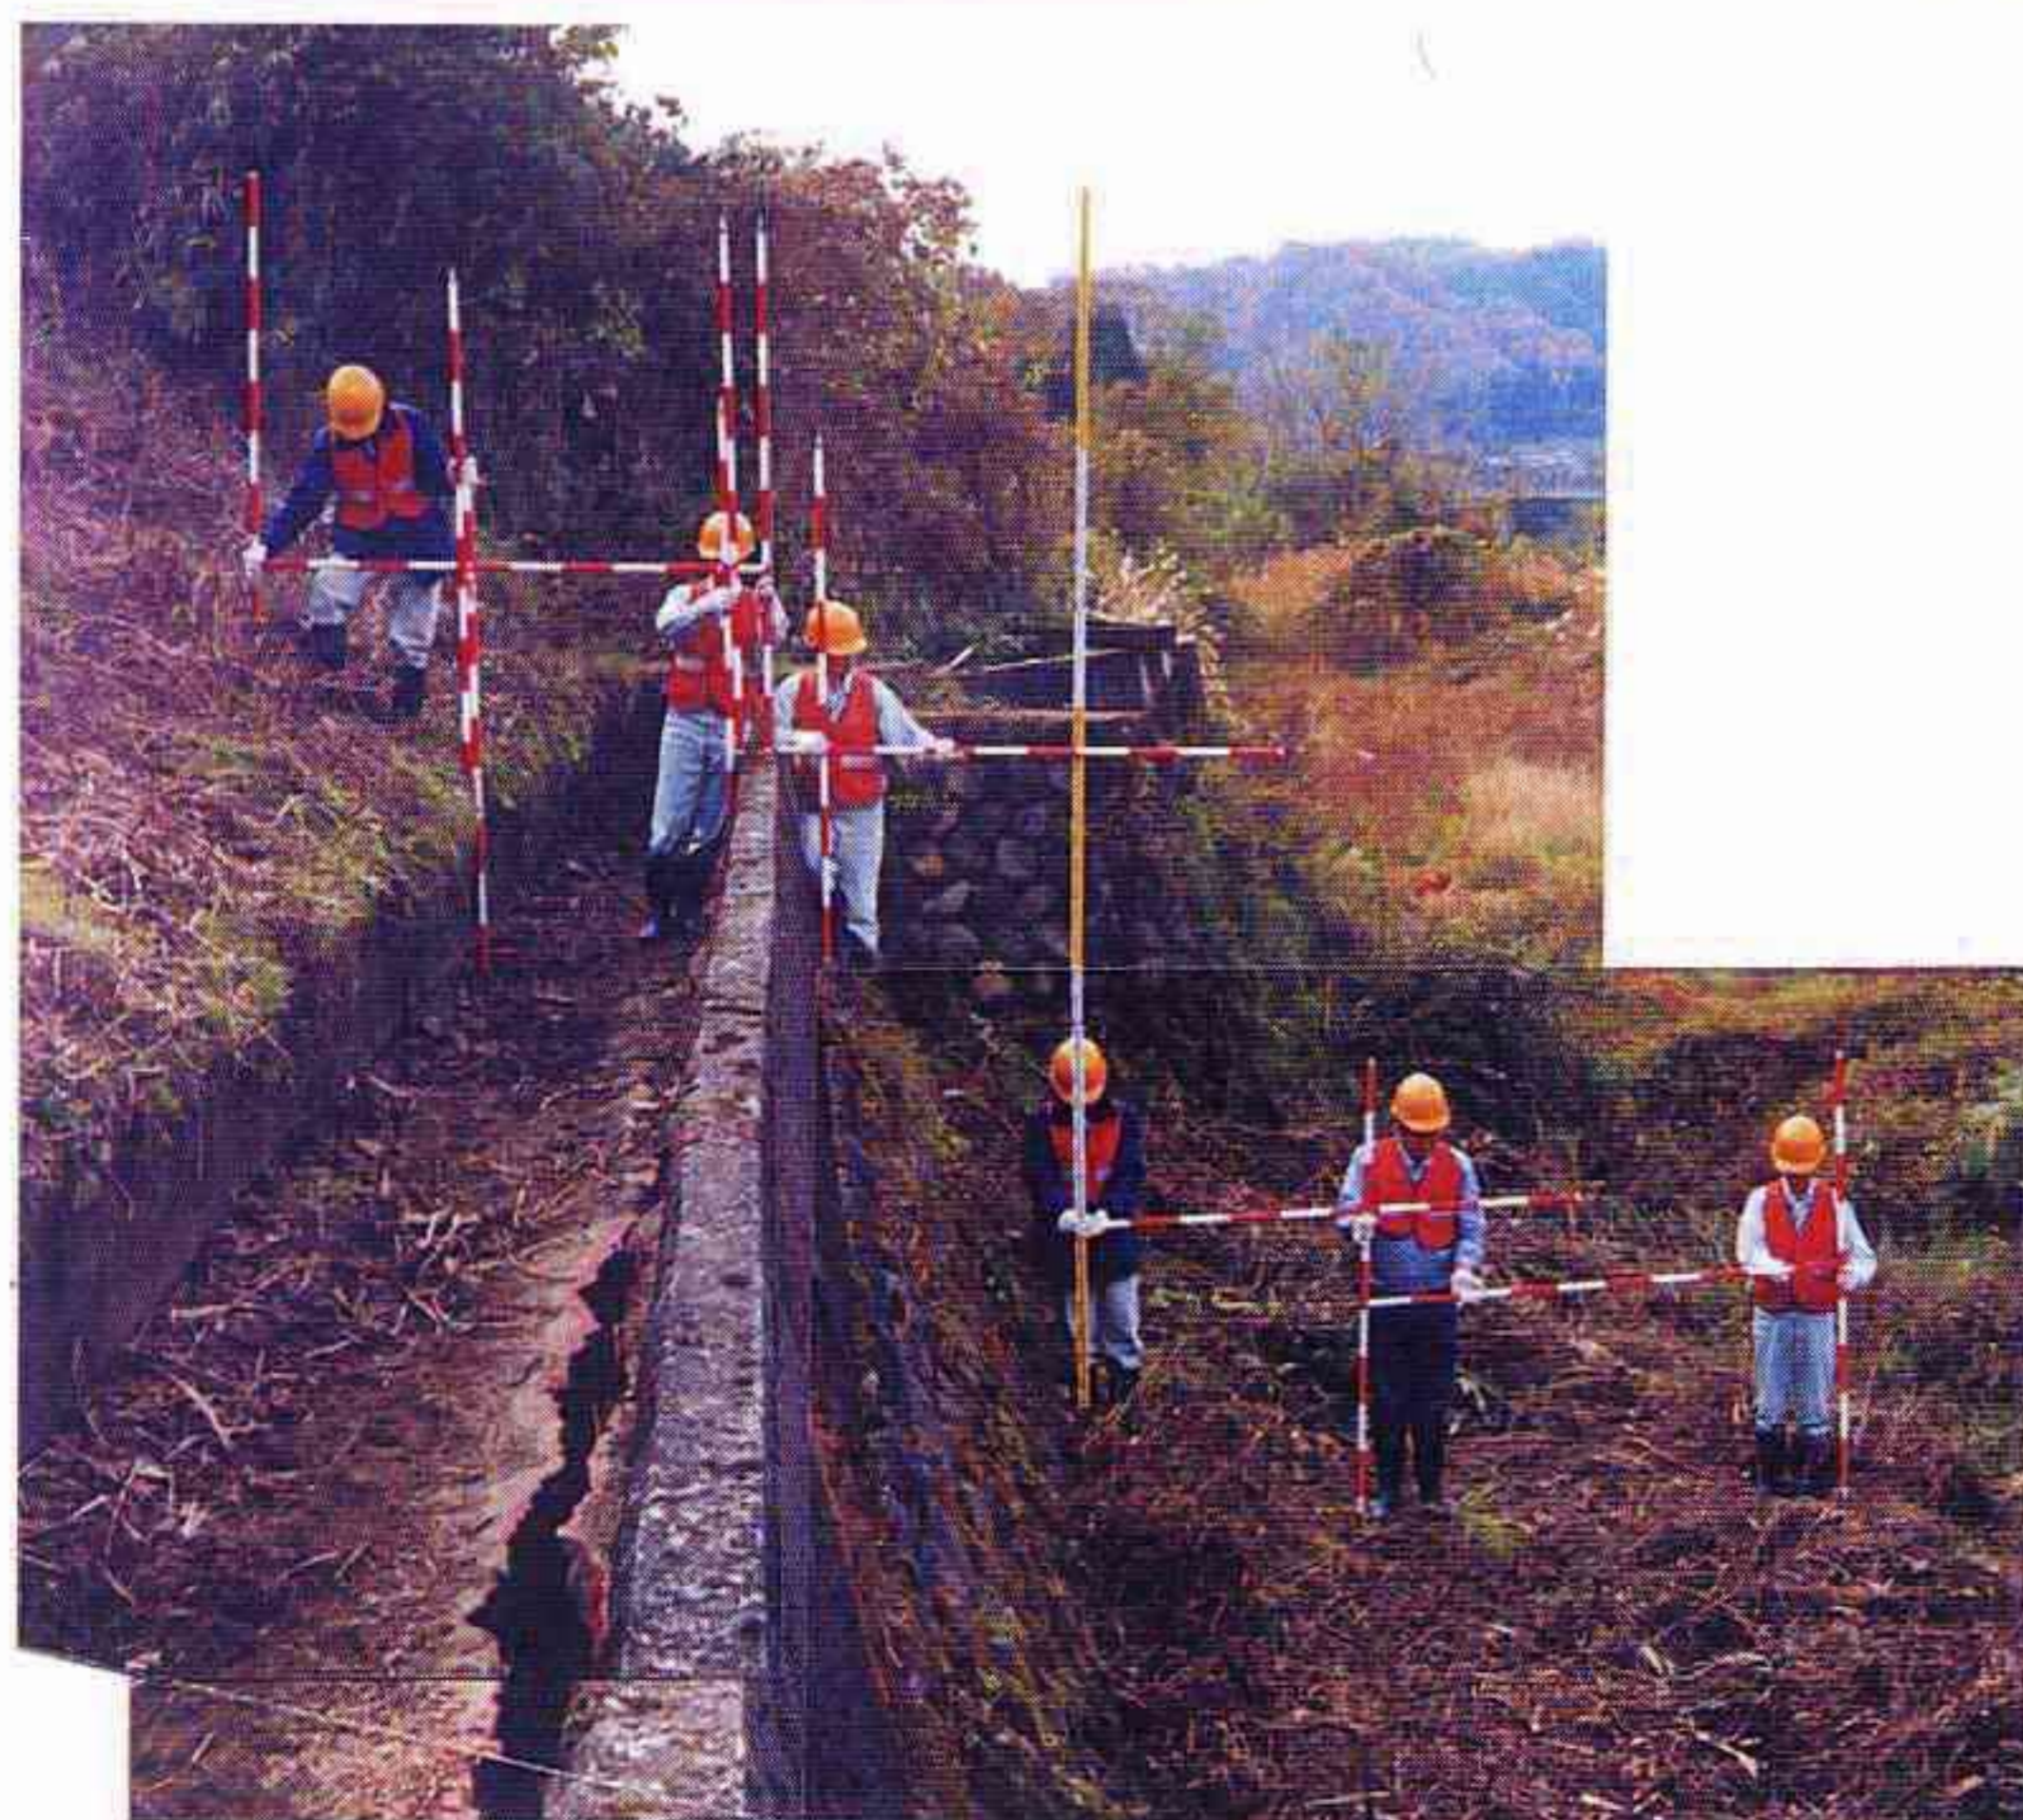
被 災 状 況 写 真

番 号	12年災 523号	震央からの距離	6.9 km
災害年月日	平成12年10月6日	緯度 / 経度	北緯 35° 11.9' / 東経 133° 23.2'
河川名・線路名等	一級河川日野川水系日野川左岸	工事概要	※大きく変状した護岸ブロックを撤去し、環境保全型ブロックに置き換えた。 ※右岸 L=22.0m □環境保全型ブロック積工 (1:0.5, 控 35cm) L=22.0m, A=136.0m <sup>2</sup> ※左岸 L=153.7m □環境保全型ブロック積工 (1:0.5, 控 35cm) L=105.7m, A=777.0m <sup>2</sup> □コンクリートブロック積工 A=23.0m <sup>2</sup> □平張コンクリート工 A=49.0m <sup>2</sup> □コンクリート根継工 L=85.3m □改良沈床工 A=104.0m <sup>2</sup>
施工位置	鳥取県日野郡日野町黒坂2号		
工事名	河川災害復旧工事		
工事費	54,186千円		
被災状況及び形態	※護岸工の天端が沈下すると共に、構造物に多数の変状が生じ、ズレ亀裂や水平亀裂が生じた。

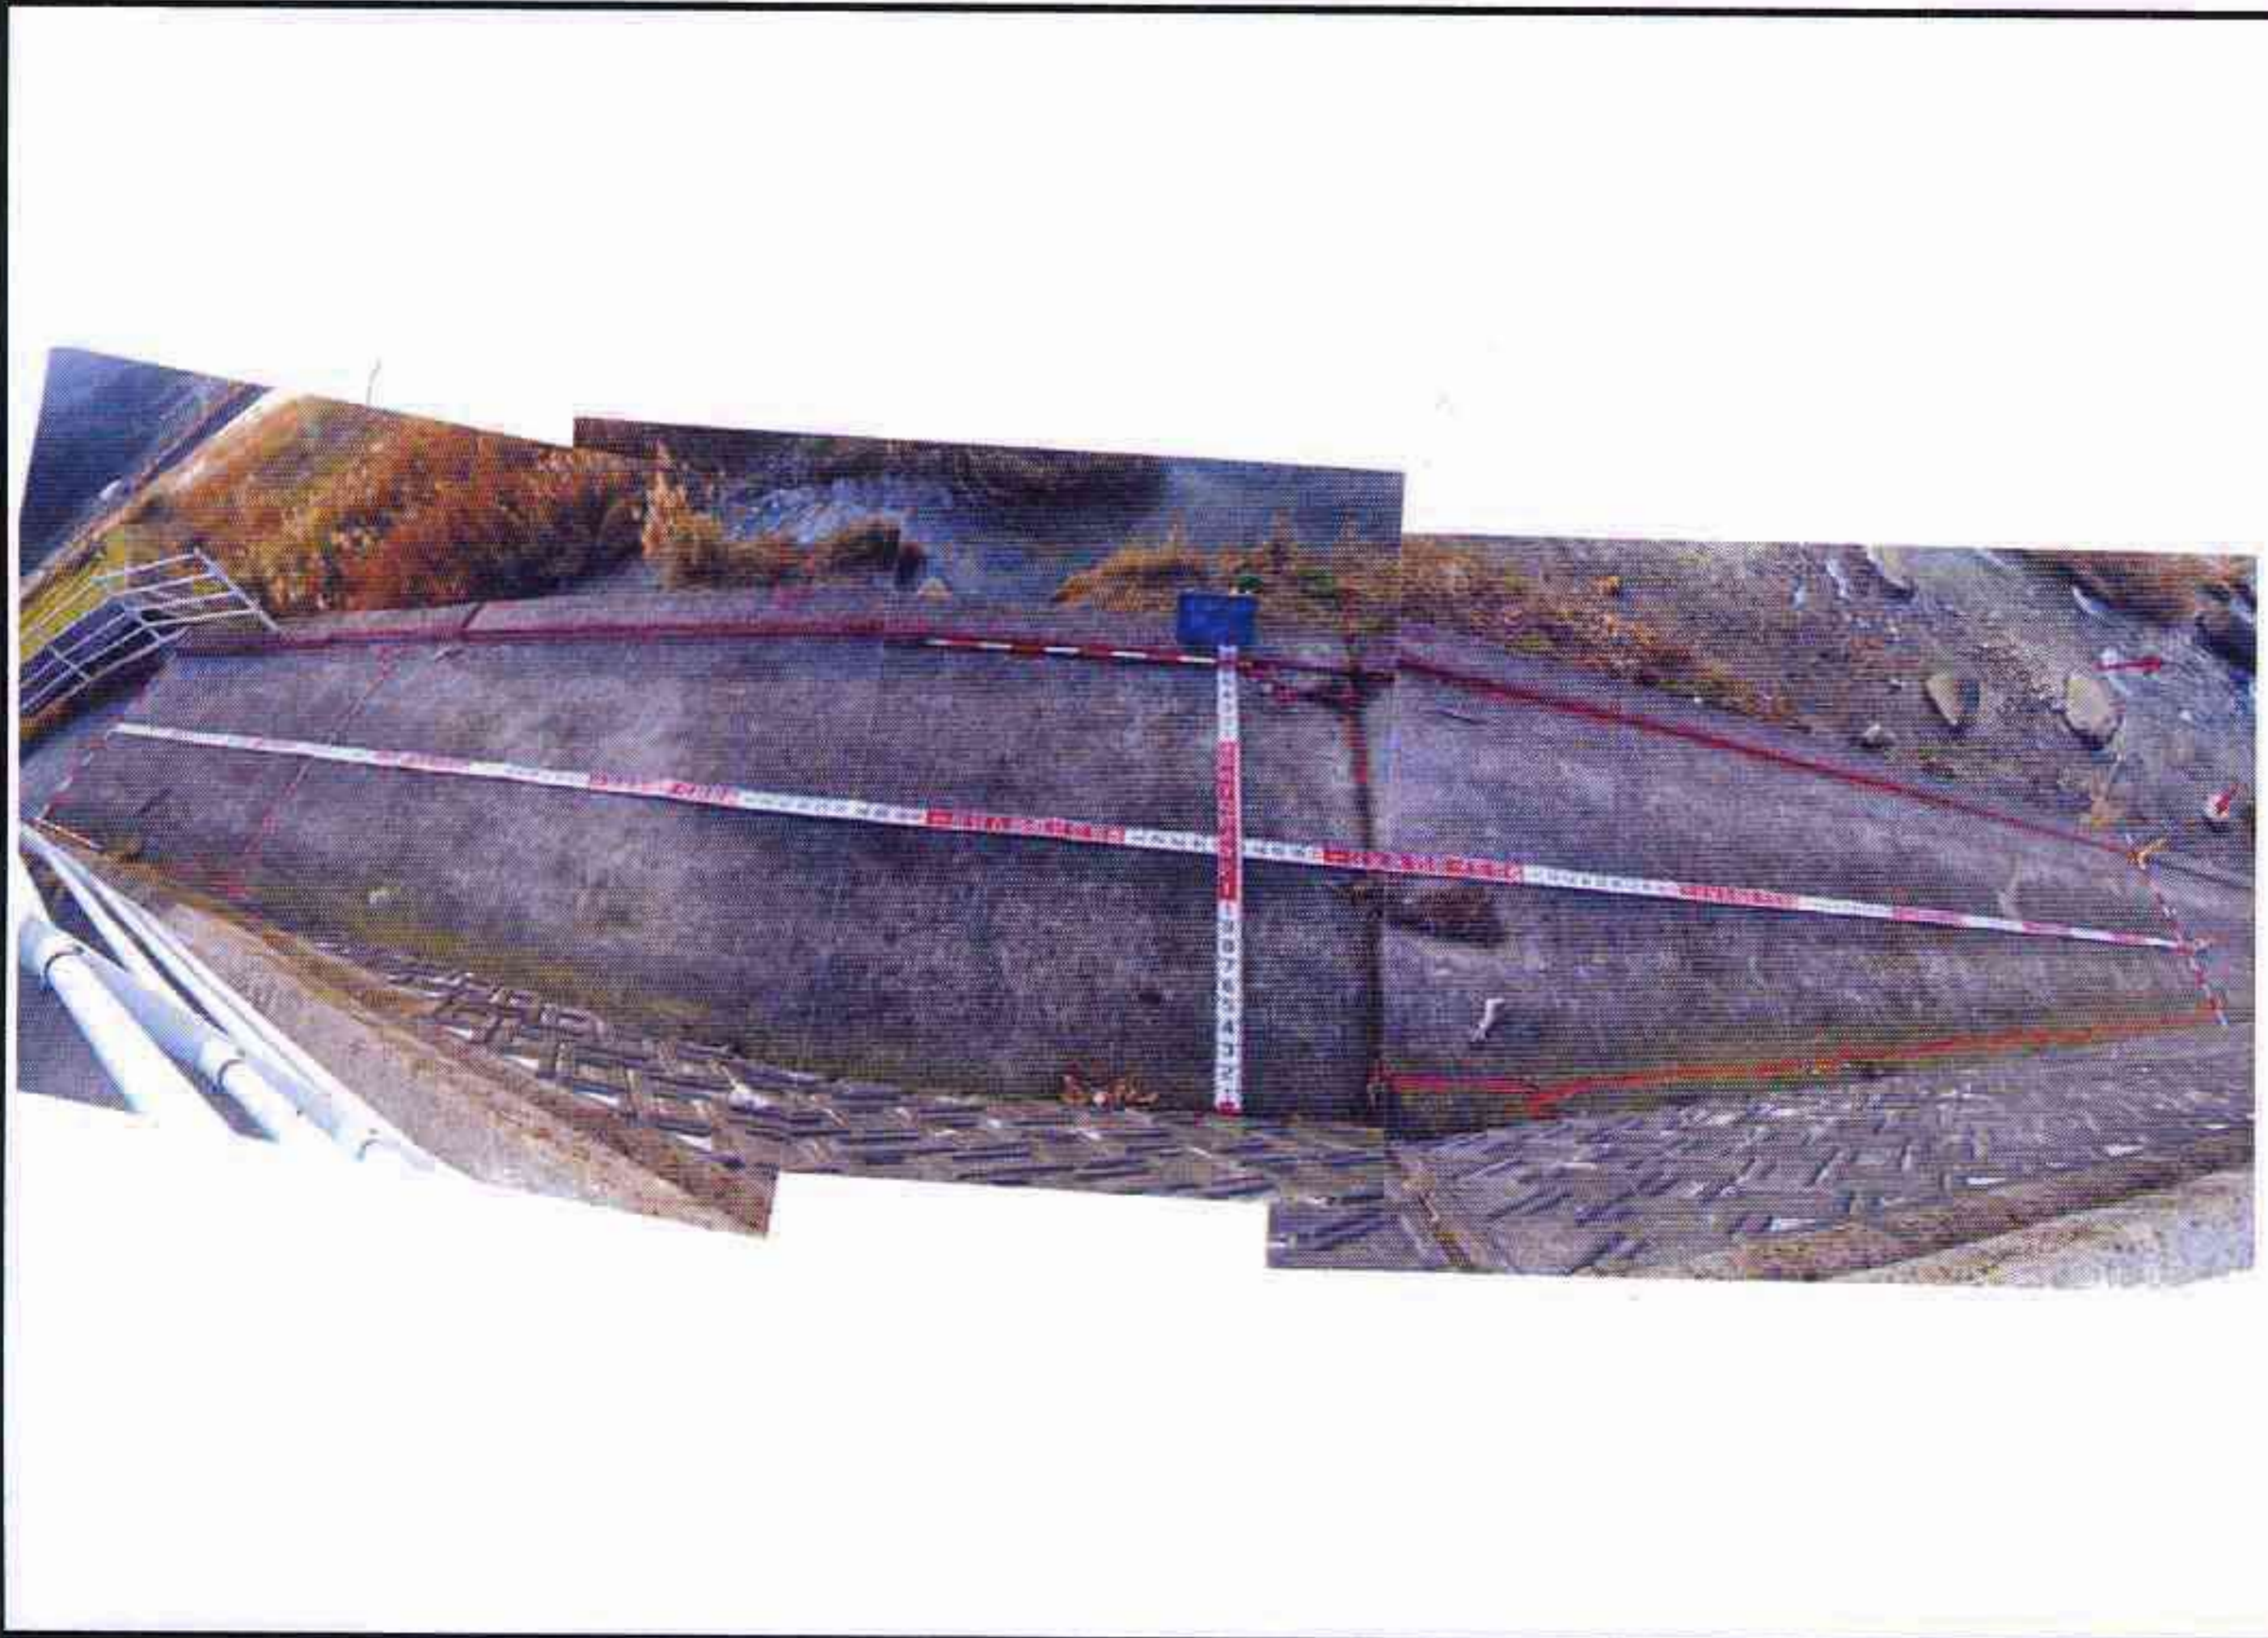
被災状況写真

番号	12年災524号	震央からの距離	6.8 km
災害年月日	平成12年10月6日	緯度 / 経度	北緯35° 13.5' / 東経133° 25.4'
河川名・線路名等	一級河川日野川水系日野川外1左右岸	工事概要	※変状した護岸を撤去し、環境保全ブロック等を設置した。 <input type="checkbox"/> 環境保全型ブロック積工 (1:0.5) A = 497.0m <sup>2</sup> <input type="checkbox"/> 空石張工 (1:0.5) A = 53.0m <sup>2</sup> <input type="checkbox"/> 練石積工 (1:0.5) A = 93.0m <sup>2</sup> <input type="checkbox"/> 練石積工 (1:0.5) A = 37.0m <sup>2</sup>
施工位置	鳥取県日野郡日野町本郷		
工事名	河川災害復旧工事		
工事費	29,759千円		
被災状況及び形態	※強い地震動に伴い、堤防天端に亀裂、沈下が発生すると共に、ブロック積護岸に亀裂、崩落等が生じた。

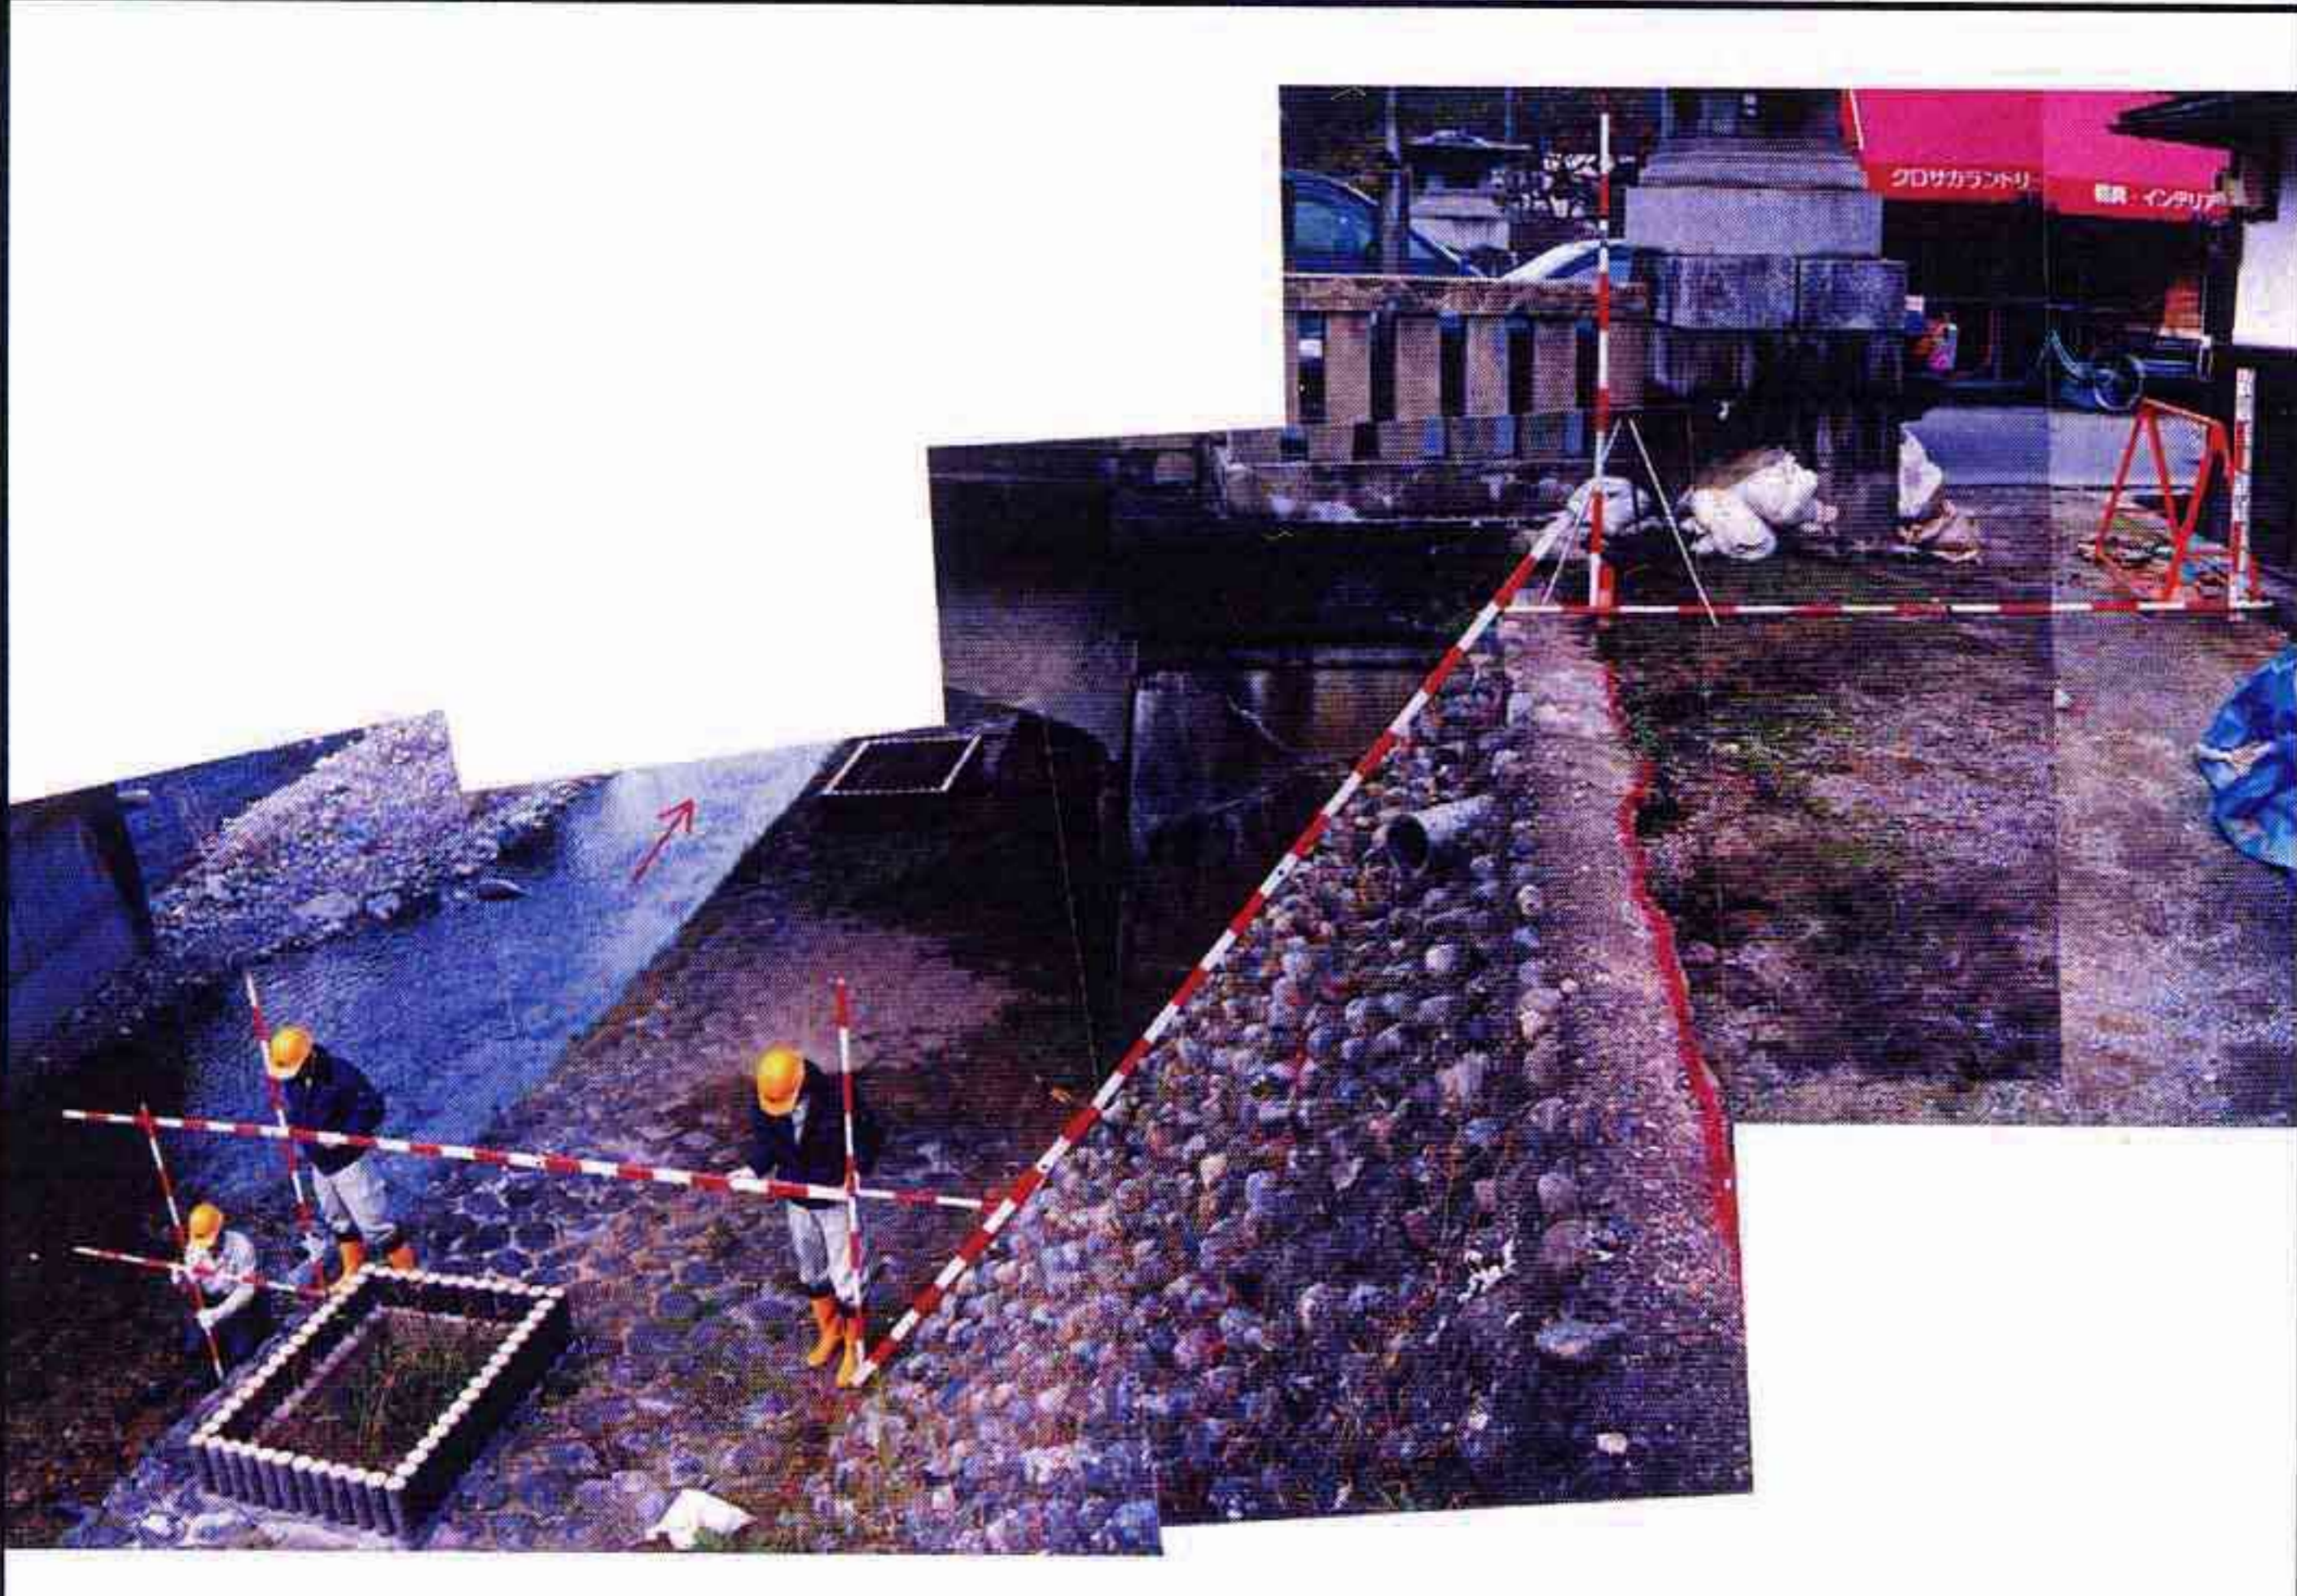
被災状況写真

番号	12年災529号	震央からの距離	8.0 km
災害年月日	平成12年10月6日	緯度 / 経度	北緯35° 14.1' / 東経133° 26.6'
河川名・線路名等	一級河川日野川水系板井原川右岸	工事概要 ※変状の著しい石積護岸を撤去し、新たに石積工を配置した。 <input type="checkbox"/> 練石積工 (1:0.8, 控40cm)      A = 416.0m <sup>2</sup> <input type="checkbox"/> 練石張工      A = 68.0m <sup>2</sup>	
施工位置	鳥取県日野郡日野町根雨		
工事名	河川災害復旧工事		
工事費	25,370千円		
被災状況及び形態	※強い地震動に伴い、石積護岸に亀裂、崩落等が発生した。また、堤防天端にも亀裂、沈下が生じた。
