**鳥取県西部地震** (平成12年10月6日発生)に伴う

**公共土木施設の地震災害復旧事例集**

平成14年4月

日野総合事務所県土整備局  
米子地方県土整備局

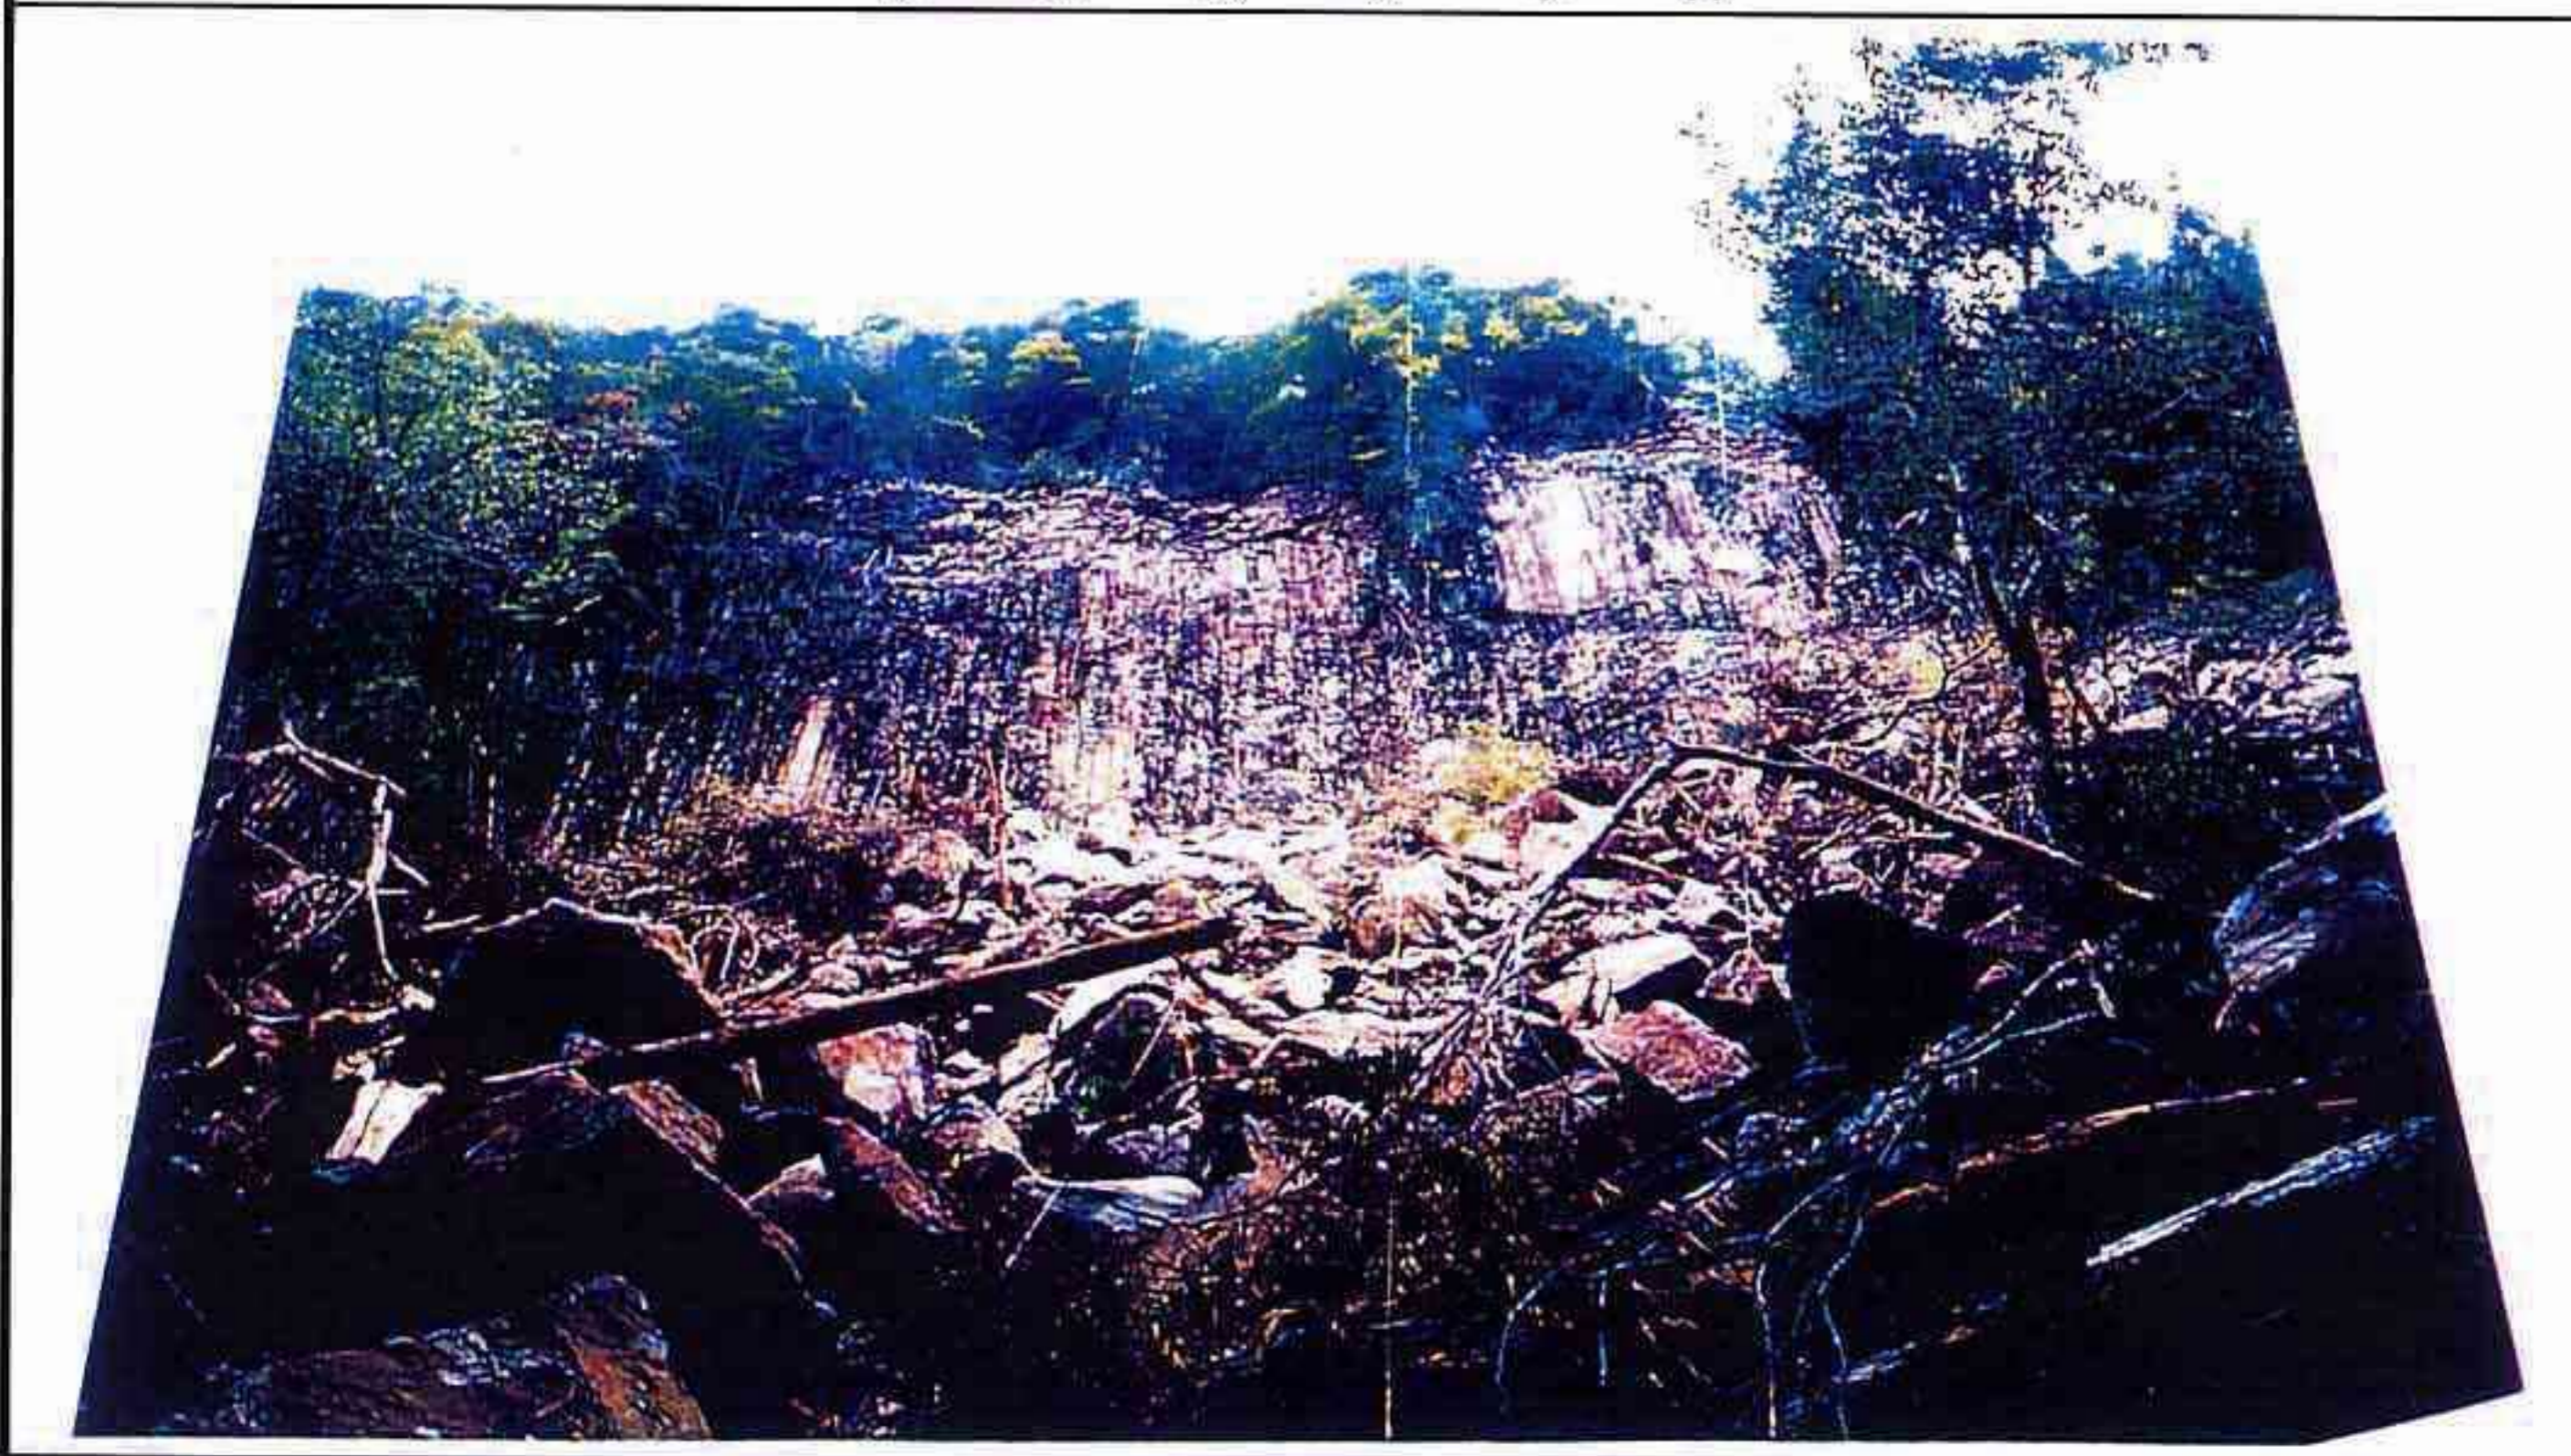
被災状況写真

番 号	12年災第一号	震央からの距離	7.2 km
災害年月日	平成12年10月6日	緯度 / 経度	北緯35°14' / 東経133°25'
河川名・線路名等	一級河川日野川水系檜谷川	工事概要	<input type="checkbox"/> 計画諸元 ダム地点流域面積 : CA = 0.092km <sup>2</sup> 不安定土砂量 : 7,660.0m <sup>3</sup> 計画貯砂量 (90%) : 6,900.0m <sup>3</sup> 清水ピーク流量 : 1.3m <sup>3</sup> /s 土石流ピーク流量 : 13.0m <sup>3</sup> /s <input type="checkbox"/> 土石流対策施設 (砂防ダム工) ①本堤工 ダム形式: 重力式コンクリートダム 堤高 : 14.0m 堤頂長 : 86.9m 堤体積 : 3,570.0m <sup>3</sup> ②第1垂直壁工 ダム形式: 重力式コンクリートダム 堤高 : 11.0m 堤頂長 : 37.0m 堤体積 : 1,170.0m <sup>3</sup> ③前庭保護工 (側壁工、水叩き工): 1式 ④工事用道路 延長 : 262.0m 縦断勾配: LEVEL ~ 16.0% 型式 : 補強土擁壁工 (最大擁壁高13.0m)
施工位置	鳥取県日野郡日野町本郷		
工事名	災害関連緊急砂防工事		
工事費	366,000 千円		
被災状況及び形態	<input type="checkbox"/> 被災状況 ・檜谷川の谷頭にあたる標高400~450mには急崖をなす柱状節理が発達しており、今回の地震によりこの部分において大規模な岩盤崩壊が発生した。これによって生産された岩塊は標高340m付近まで流出し現在まで不安定な状態にある。 <input type="checkbox"/> 不安定土砂量 7,660m <sup>3</sup>	被災機構	<input type="checkbox"/> 工法選定理由 ・本川流域における不安定土砂が主に分布する標高は、標高300m以上であり、麓の国道・町道等からのアクセスが不可能で、斜面对策としての流出防止工事は困難を極めるのが明白なことから、土石流を待ち受ける砂防ダムを構築し、下流への土石流氾濫を防止する。

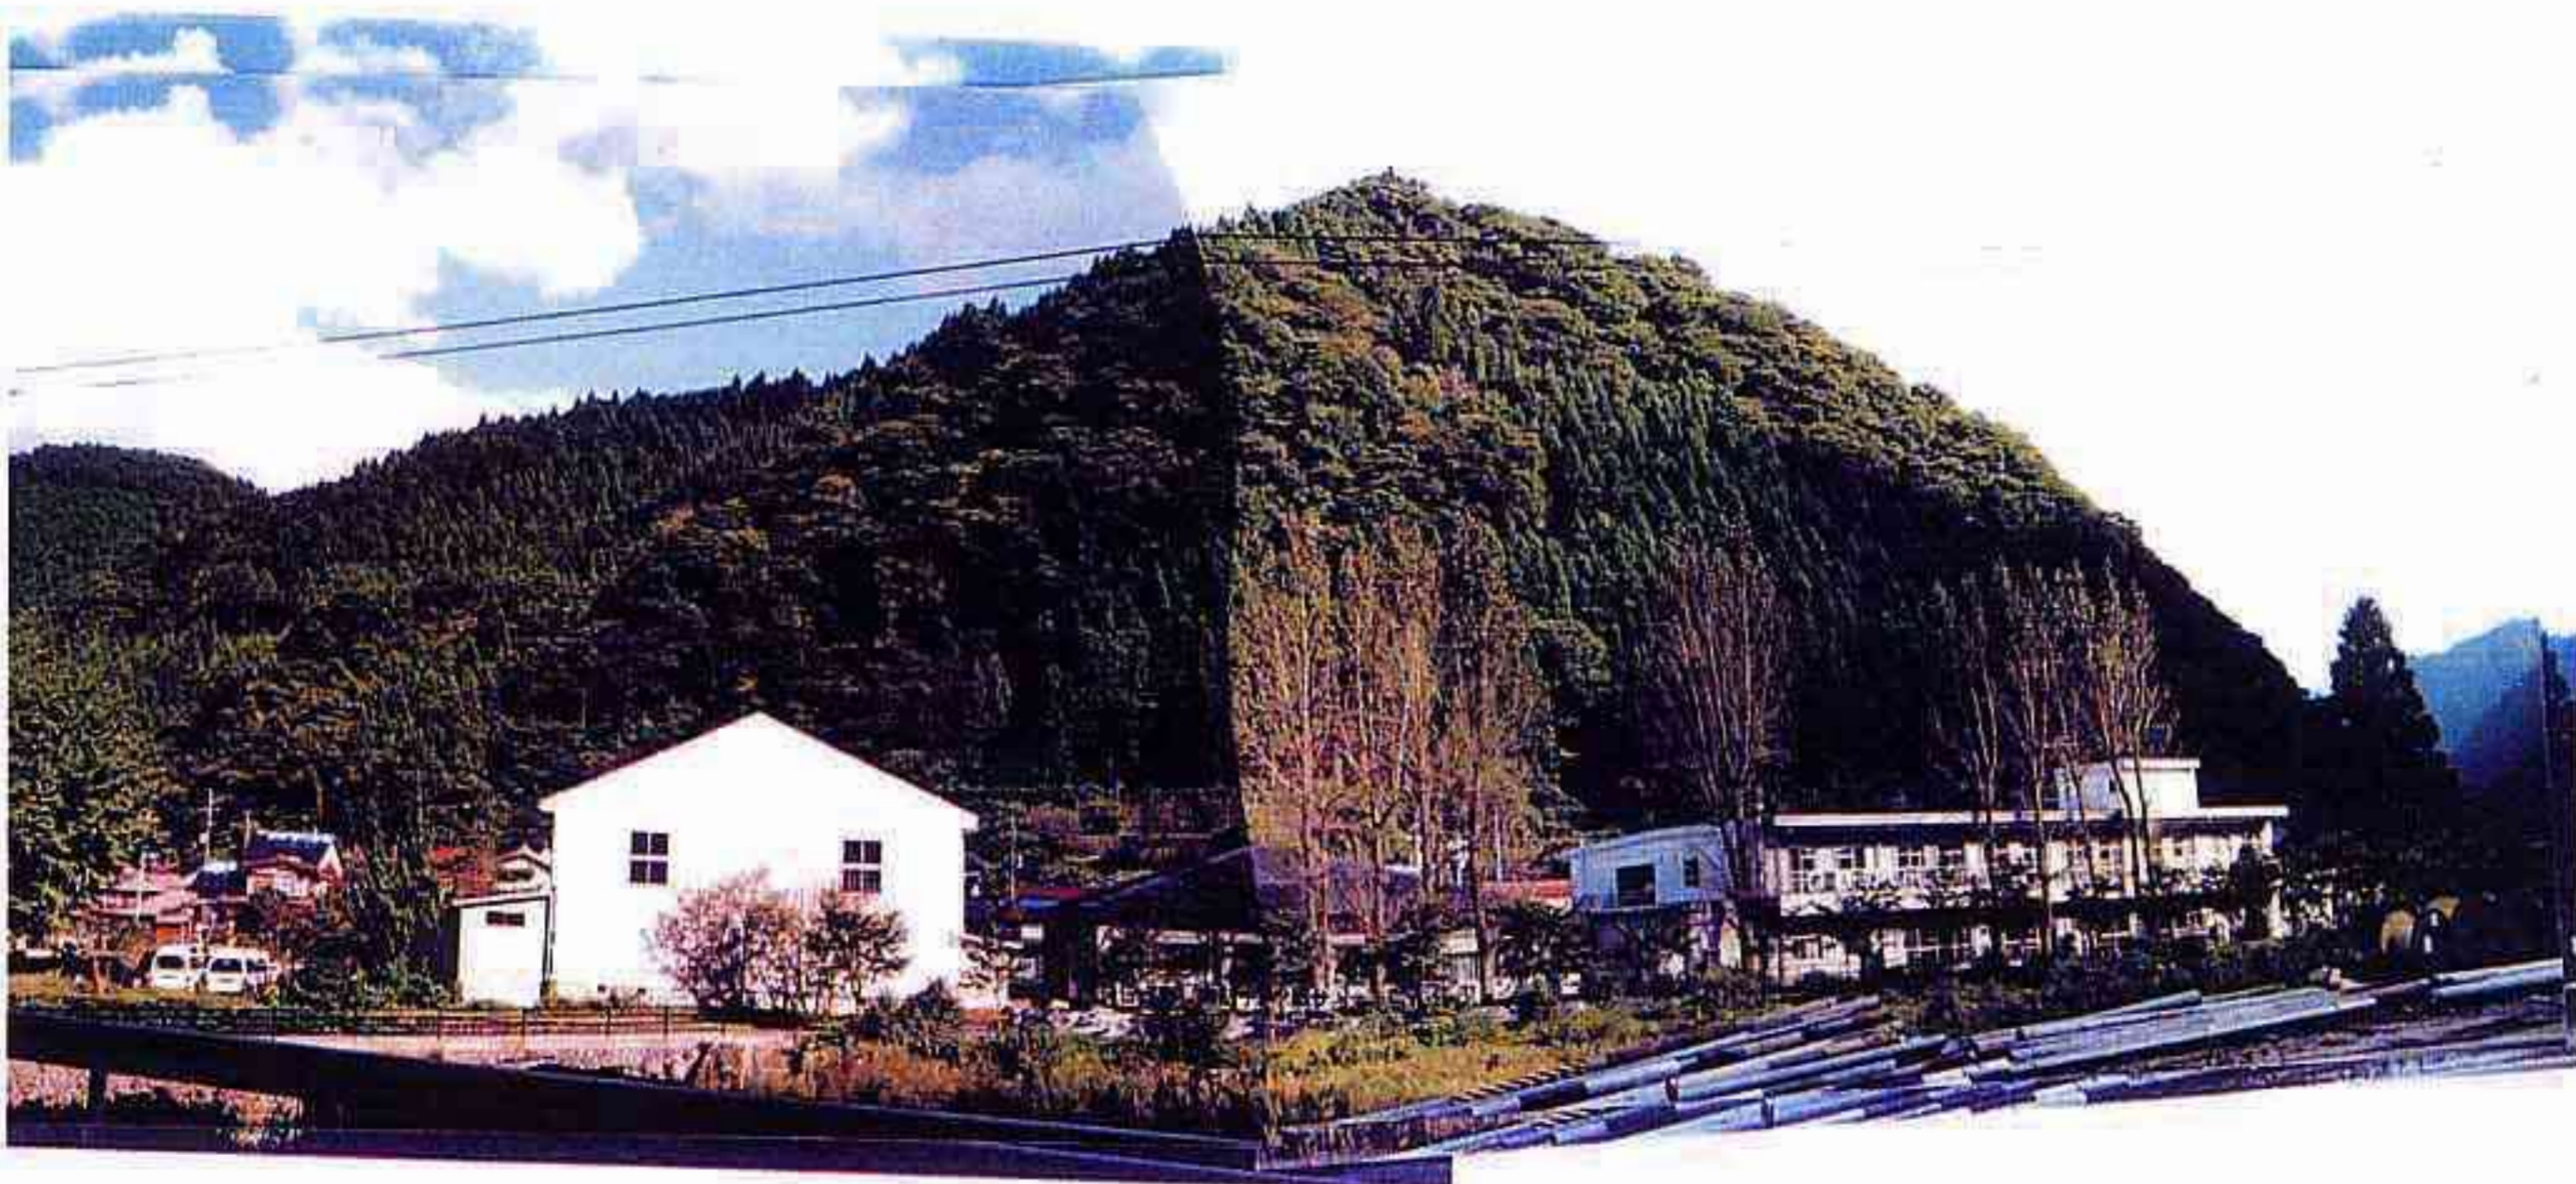
被災状況写真

番 号	12年災第一号	震央からの距離	7.2 km
災害年月日	平成12年10月6日	緯度 / 経度	北緯35°14' / 東経133°25'
河川名・線路名等	一級河川日野川水系足谷川	工事概要	<input type="checkbox"/> 計画諸元 ダム地点流域面積 : CA = 0.021km <sup>2</sup> 不安定土砂量 : 6,000.0m <sup>3</sup> 計画貯砂量(90%) : 5,400.0m <sup>3</sup> 清水ピーク流量 : 0.3m <sup>3</sup> /s 土石流ピーク流量 : 3.0m <sup>3</sup> /s <input type="checkbox"/> 土石流対策施設(砂防ダム) ①本堤工 ダム形式:重力式コンクリートダム 堤高 : 12.0m 堤頂長 : 59.0m 堤体積 : 2,570.0m <sup>3</sup> ②第1垂直壁工 ダム形式:重力式コンクリートダム 堤高 : 10.0m 堤頂長 : 41.0m 堤体積 : 1,176.0m <sup>3</sup> ③前庭保護工(側壁工、水叩き工):1式
施工位置	鳥取県日野郡日野町本郷		
工事名	災害関連緊急砂防工事		
工事費	249,000 千円		
被災状況及び形態	<input type="checkbox"/> 被災状況 ・本川は2つの沢筋に分かれており、左の沢筋の上方の標高260m付近には地すべり性の引張り亀裂(L=25m, 開口幅30cm, 段差50cm)が発生した。また、右の沢筋谷頭(標高320~390m)には、幅15m×長さ35m×深さ2mの崩壊が発生し、約1,050m <sup>3</sup> の土砂が流出した。崩壊土砂の舌端部は倒木によってせき止められており、非常に危険な状態にある。 ・鳥取県西部地震後の11月2日には日雨量80~100mmの降雨により、町道の上流50mまで土砂が流出した。	被災機構	<input type="checkbox"/> 工法選定理由 ・本川流域における不安定土砂が主に分布する標高は、標高300m以上であり麓の国道・町道等からのアクセスが不可能で、斜面对策としての流出防止工事は困難を極めるのが明白なことから、土石流を待ち受ける砂防ダムを構築し、下流への土石流氾濫を防止する。

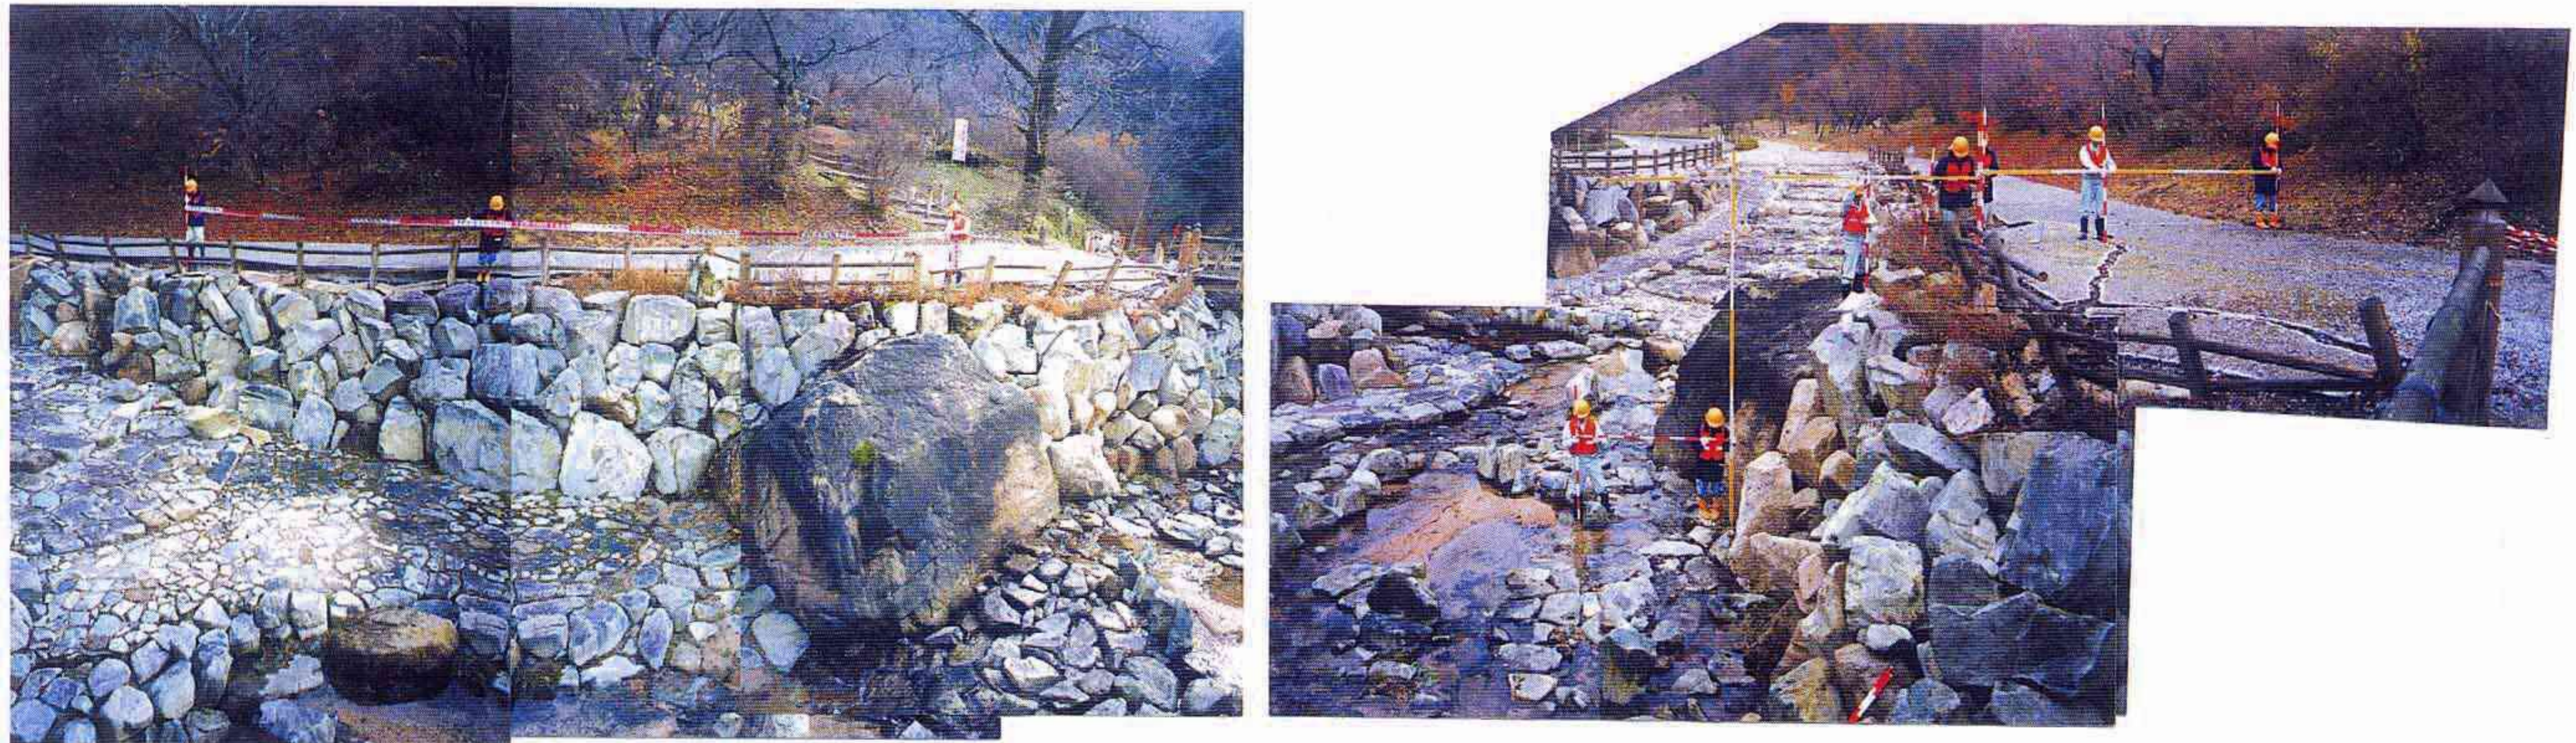
被災状況写真

番号	12年災542号	震央からの距離	8.4 km
災害年月日	平成12年10月6日	緯度 / 経度	北緯35°11' / 東経133°23.1'
河川名・線路名等	一級河川日野川水系滝山川左右岸	工事概要 ※巨石積を積み直して復旧した。 □巨石積工 A = 182.2m <sup>2</sup> □練石張工 A = 28.8m <sup>2</sup>	
施工位置	鳥取県日野郡日野町中菅		
工事名	砂防災害復旧工事		
工事費	6,980 千円		
被災状況及び形態	※強い地震動により、盛土境界付近に連続した亀裂が発生すると共に巨石積からなる両護岸が崩落した。

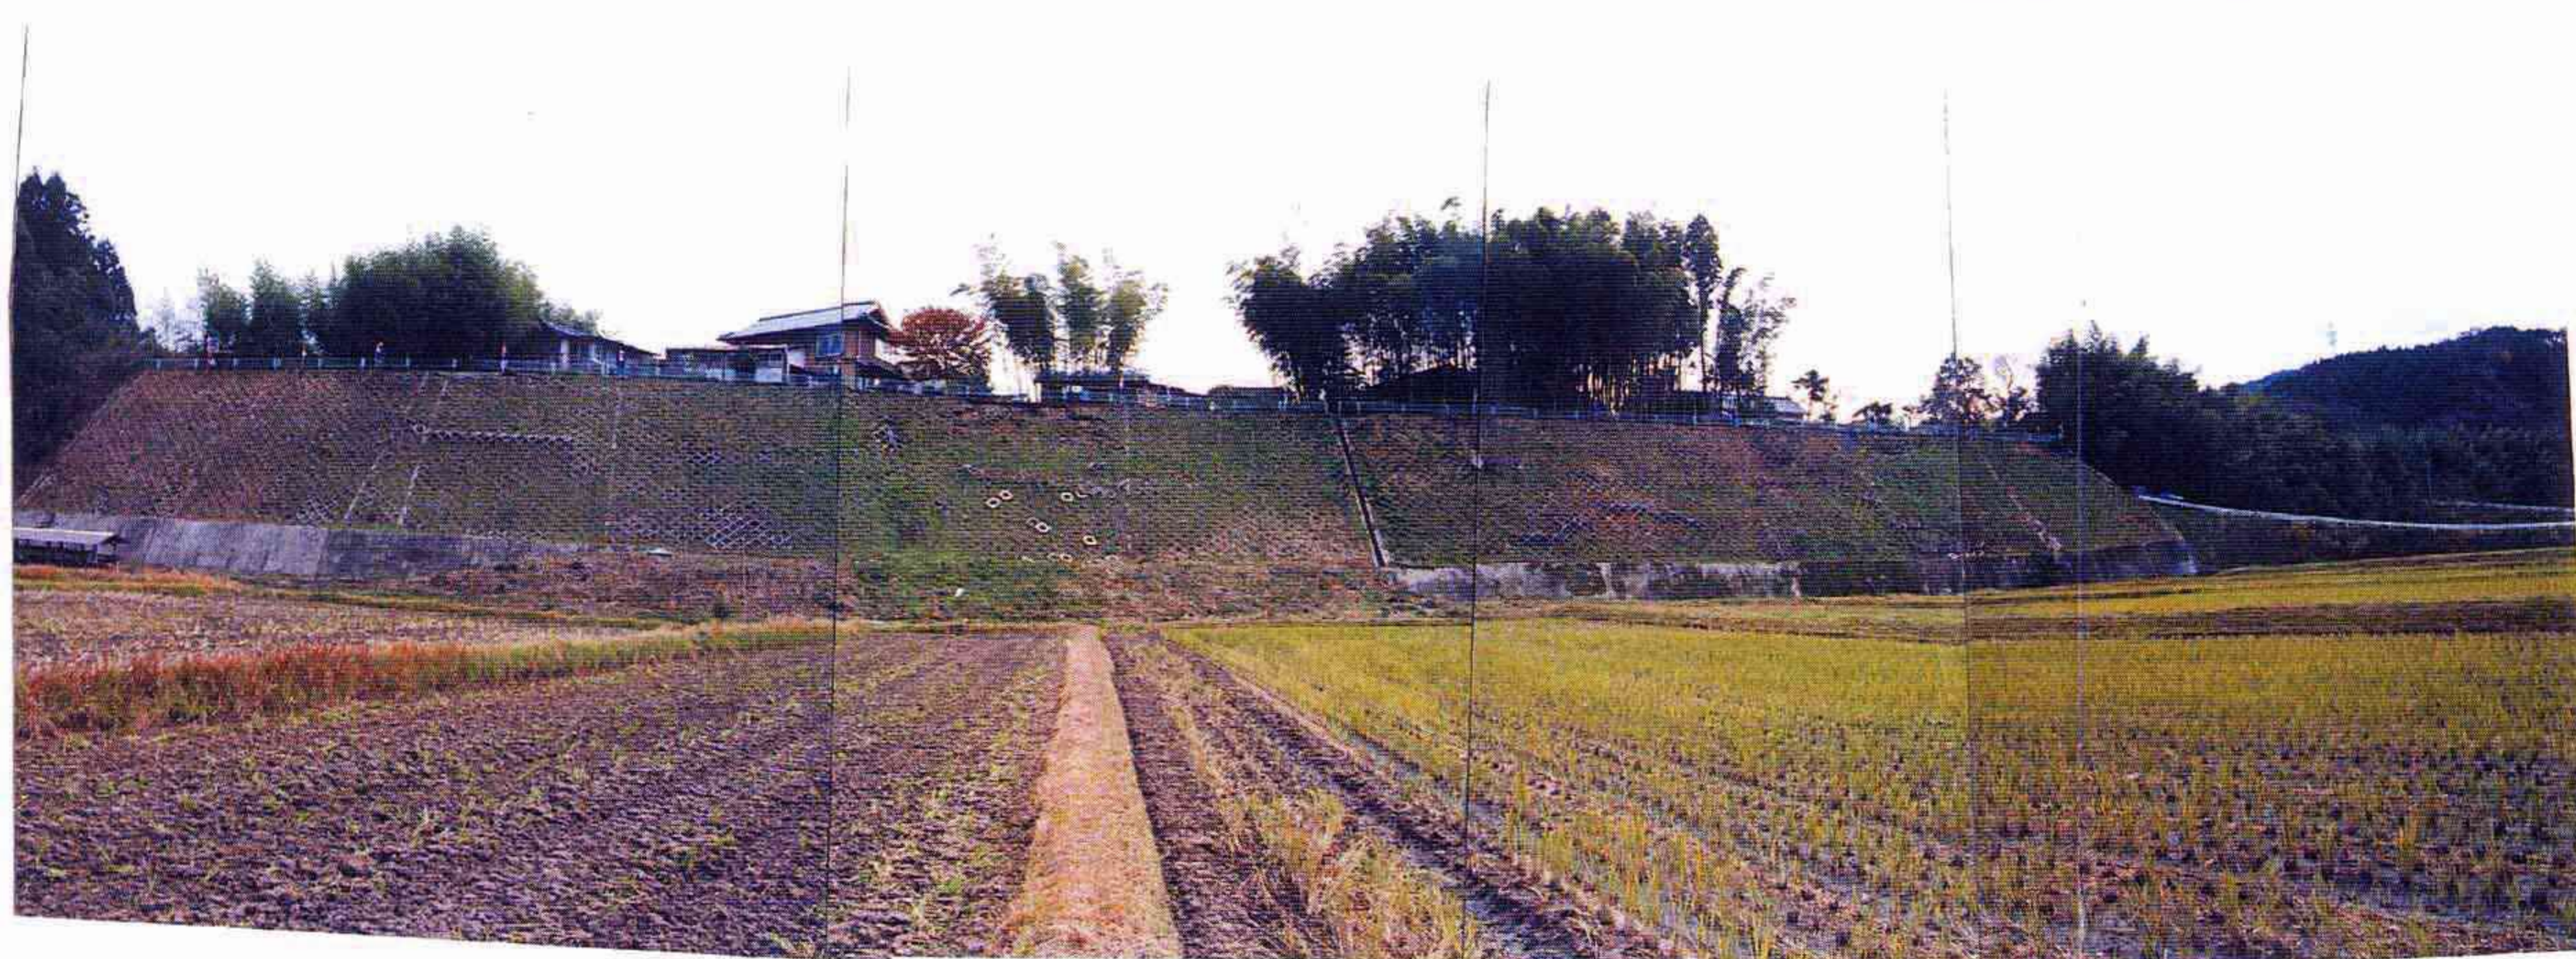
被 災 状 況 写 真

番 号	12年 災 544 号	震 央 からの 距 離	9.9 km
災 害 年 月 日	平成12年10月6日	緯 度 / 経 度	北緯35° 19.2' / 東経133° 26.2'
河 川 名・線 路 名 等	古市地区	工 事 概 要	※大きく変状したプレキャスト法枠を撤去して、新たに「吹付法枠工」で被覆し補強した。 □簡易吹付法枠工 (350-1150×1500) L = 109.5m、A = 1334.8m <sup>2</sup> □植生基材吹付工 (t = 3cm) A = 1334.8m <sup>2</sup> □水路工 (コルゲートフリューム 350) L = 14.4m □ブロック積工 L = 4.6m、A = 11.1m <sup>2</sup> □水路工 (U字フリューム 300/再利用) L = 100.0m □転落防止柵工 (再利用) L = 100.0m
施 工 位 置	鳥取県日野郡日野町古市		
工 事 名	急傾斜地災害復旧工事		
工 事 費	27,464 千円		
被災状況及び形態	※強い地震動によりプレキャスト法枠が大きく変状した。ほとんどはのり肩付近からずりさがり、中腹部から法尻部にかけて孕み出している。

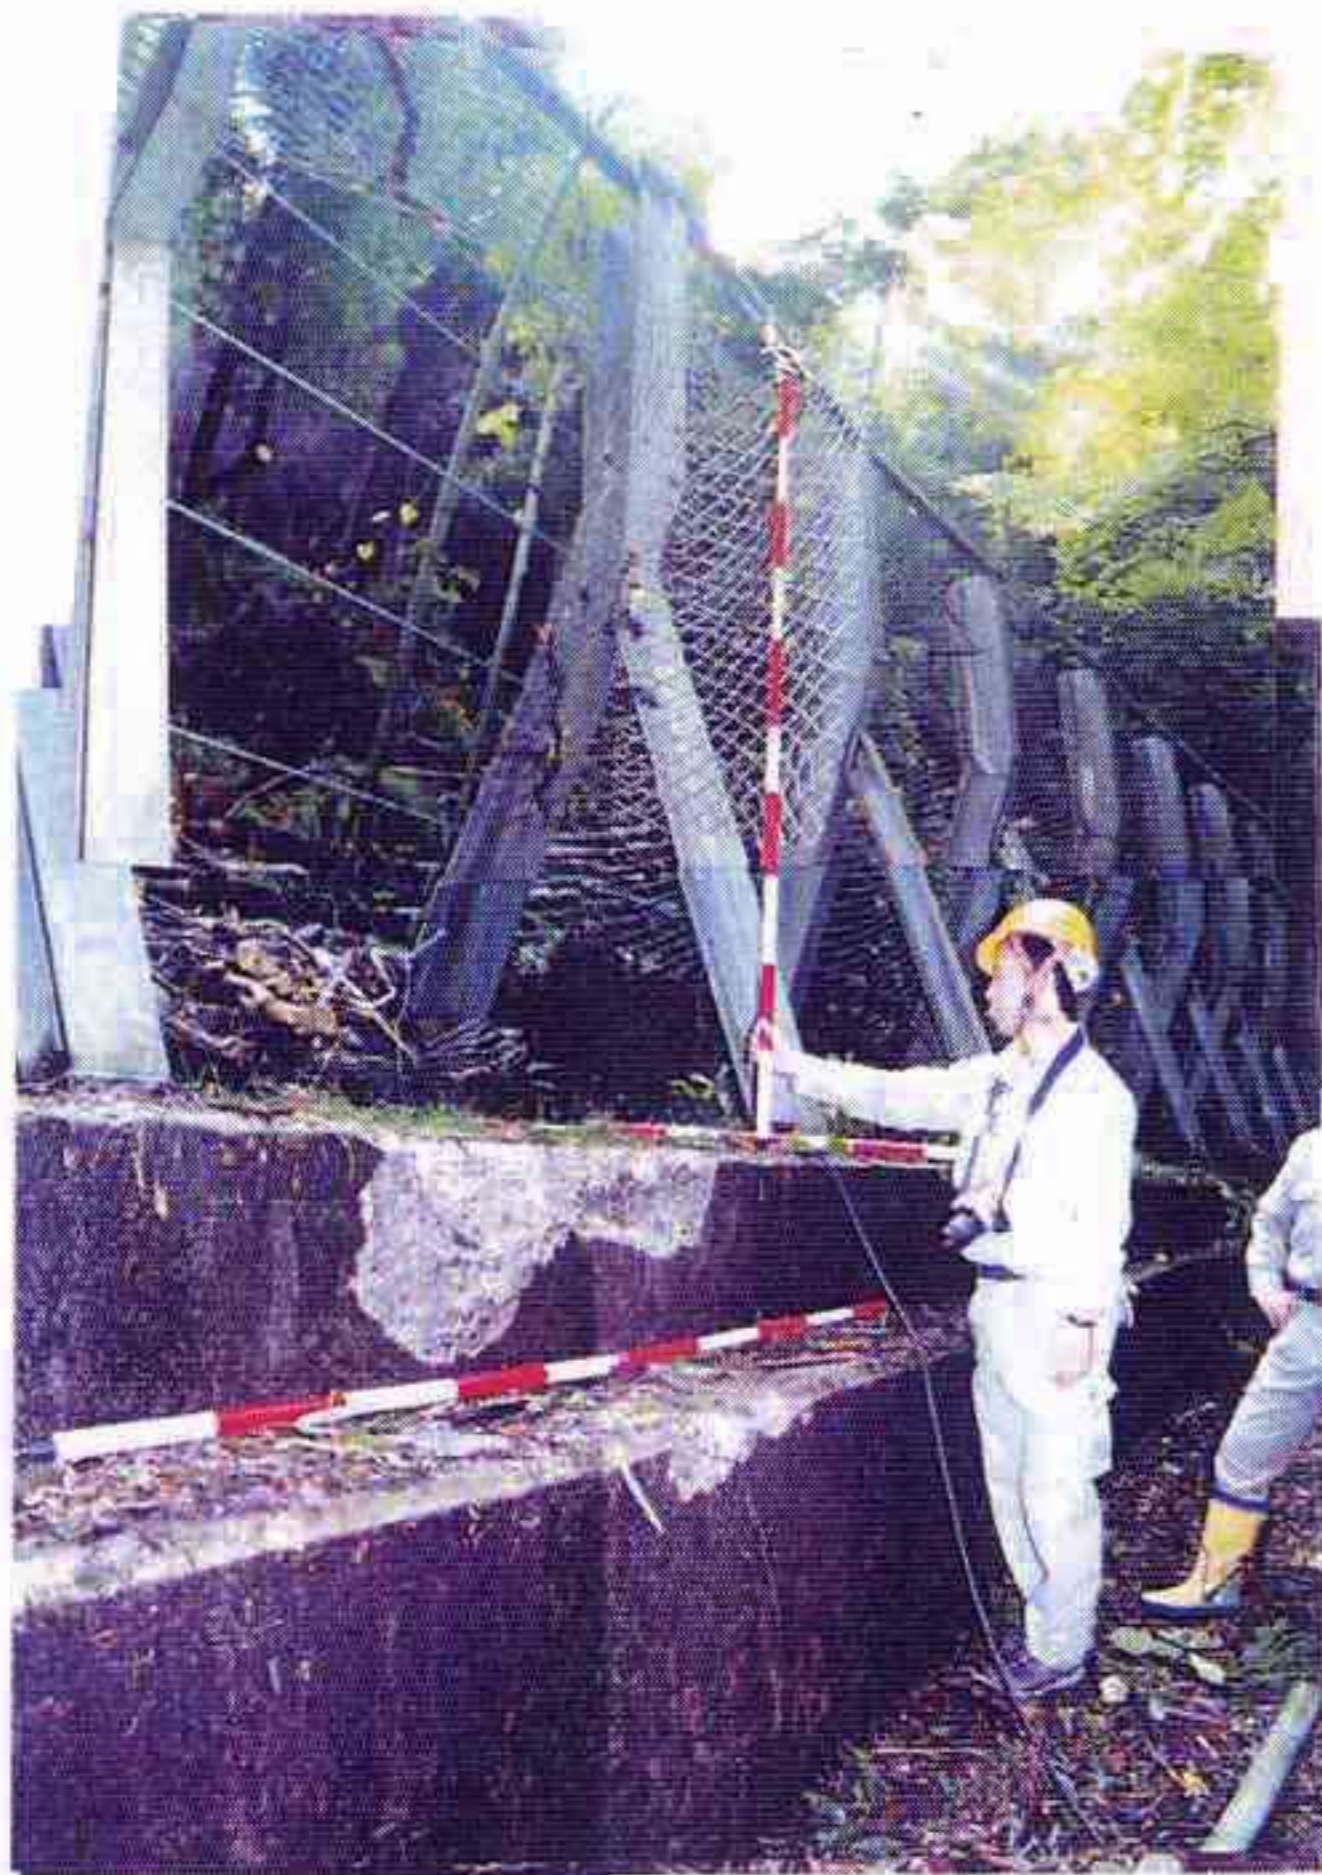
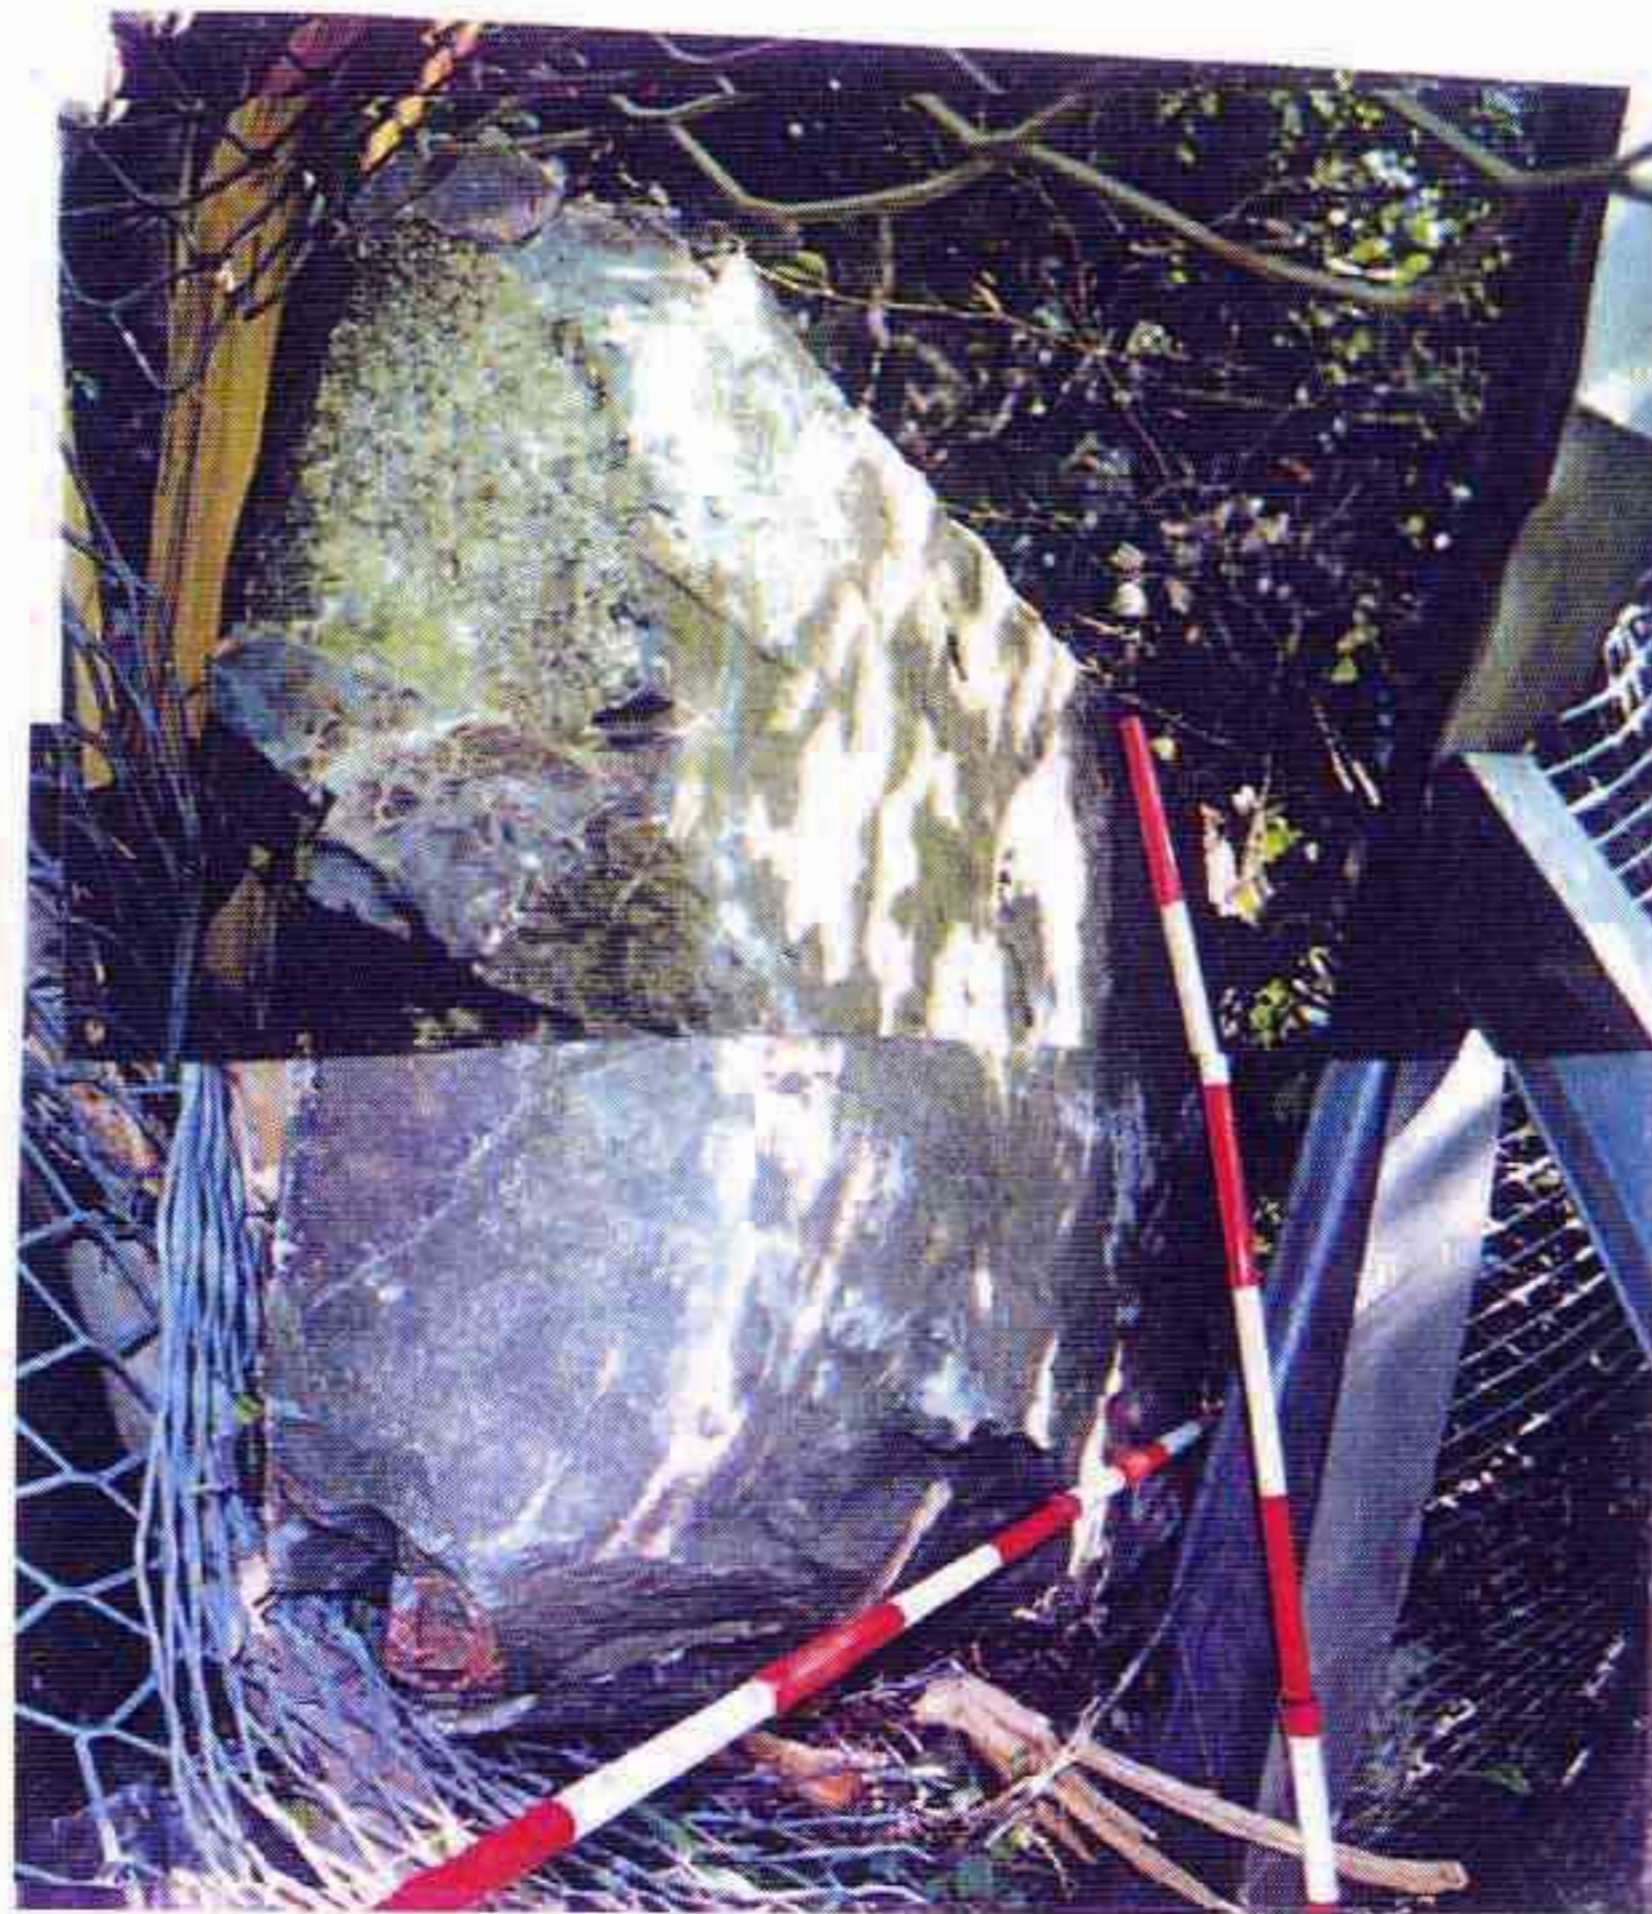
被 災 状 況 写 真

根雨地区急傾斜地崩壊危険区域内では、最大約13トンの巨石が落下し、斜面中腹部に設置された既設の落石防護柵を9箇所破損させて、民家との間に設置された待受け式擁壁の手前で停止した。

番 号	12年災545号	震央からの距離	8.2 km
災害年月日	平成12年10月6日	緯度 / 経度	北緯35°13.8' / 東経133°26.6'
河川名・線路名等	根雨地区	被災機構	※マグニチュード7.3の鳥取西部地震では、揺れの強さの指標になる加速度が1135と国内で最大クラスの値を記録した。 ※この強い揺れにより、露岩部が緩み浮石化し、一部が斜面を落下していたものと考えられる。
施工位置	鳥取県日野郡日野町根雨		
工事名	急傾斜地崩壊防止施設災害復旧工事		
工事費	108,739千円		
被災状況及び形態	※鳥取県西部地震により、根雨地区急傾斜崩壊防止区域内では、径1.0～1.5mの巨石が入型落石防護柵のネットを突き破って、斜面下部まで落下し、待ち受け擁壁に当たって停止した。 ※斜面全体の状況は、鳥取県西部地震に伴う震動によって露岩部が緩み、亀裂が発達したものや、浮石化したもの、落下したものが至るところで確認できた。

<p>復旧工法の考え方及び工法選定の理由</p>	<p>※地震により斜面の状況が変わり、落石の規模、危険度が大きくなっていることから、現状の落石防護施設を原形復旧するのみでは災害防止の面から不適切であった。そのことから、「接着ボンド工+転石小割工+高エネルギー吸収落石防護柵工」を採用した。</p> <p>□工法選定理由</p> <ul style="list-style-type: none"> <li>・安定性：落石予防工と高エネルギー吸収柵を組み合わせて落石から防護する。</li> <li>・経済性：比較した工法の中で最も経済的であった。</li> <li>・施工性：植生の伐採が少なく、モノレール等での資材運搬が可能であった。</li> <li>・維持管理：高エネルギー吸収柵工の維持管理と網内の除石が必要である。</li> <li>・総合評価：定期的な維持管理を必要とするが、落石対策に優れている。</li> </ul>	<p>工事概要</p>	<p>※復旧延長 L = 123.0m</p> <p>□高エネルギー吸収落石防護柵工 (RX-160、H=4.0m) L = 210.0m</p> <p>□接着ボンド工 A = 575.0m<sup>2</sup></p> <p>□転石小割工 (1.3m 以上) V = 39.0m<sup>3</sup></p>
--------------------------	--	-------------	---
