**鳥取県西部地震** (平成12年10月6日発生)に伴う

**公共土木施設の地震災害復旧事例集**

平成14年4月

日野総合事務所県土整備局  
米子地方県土整備局

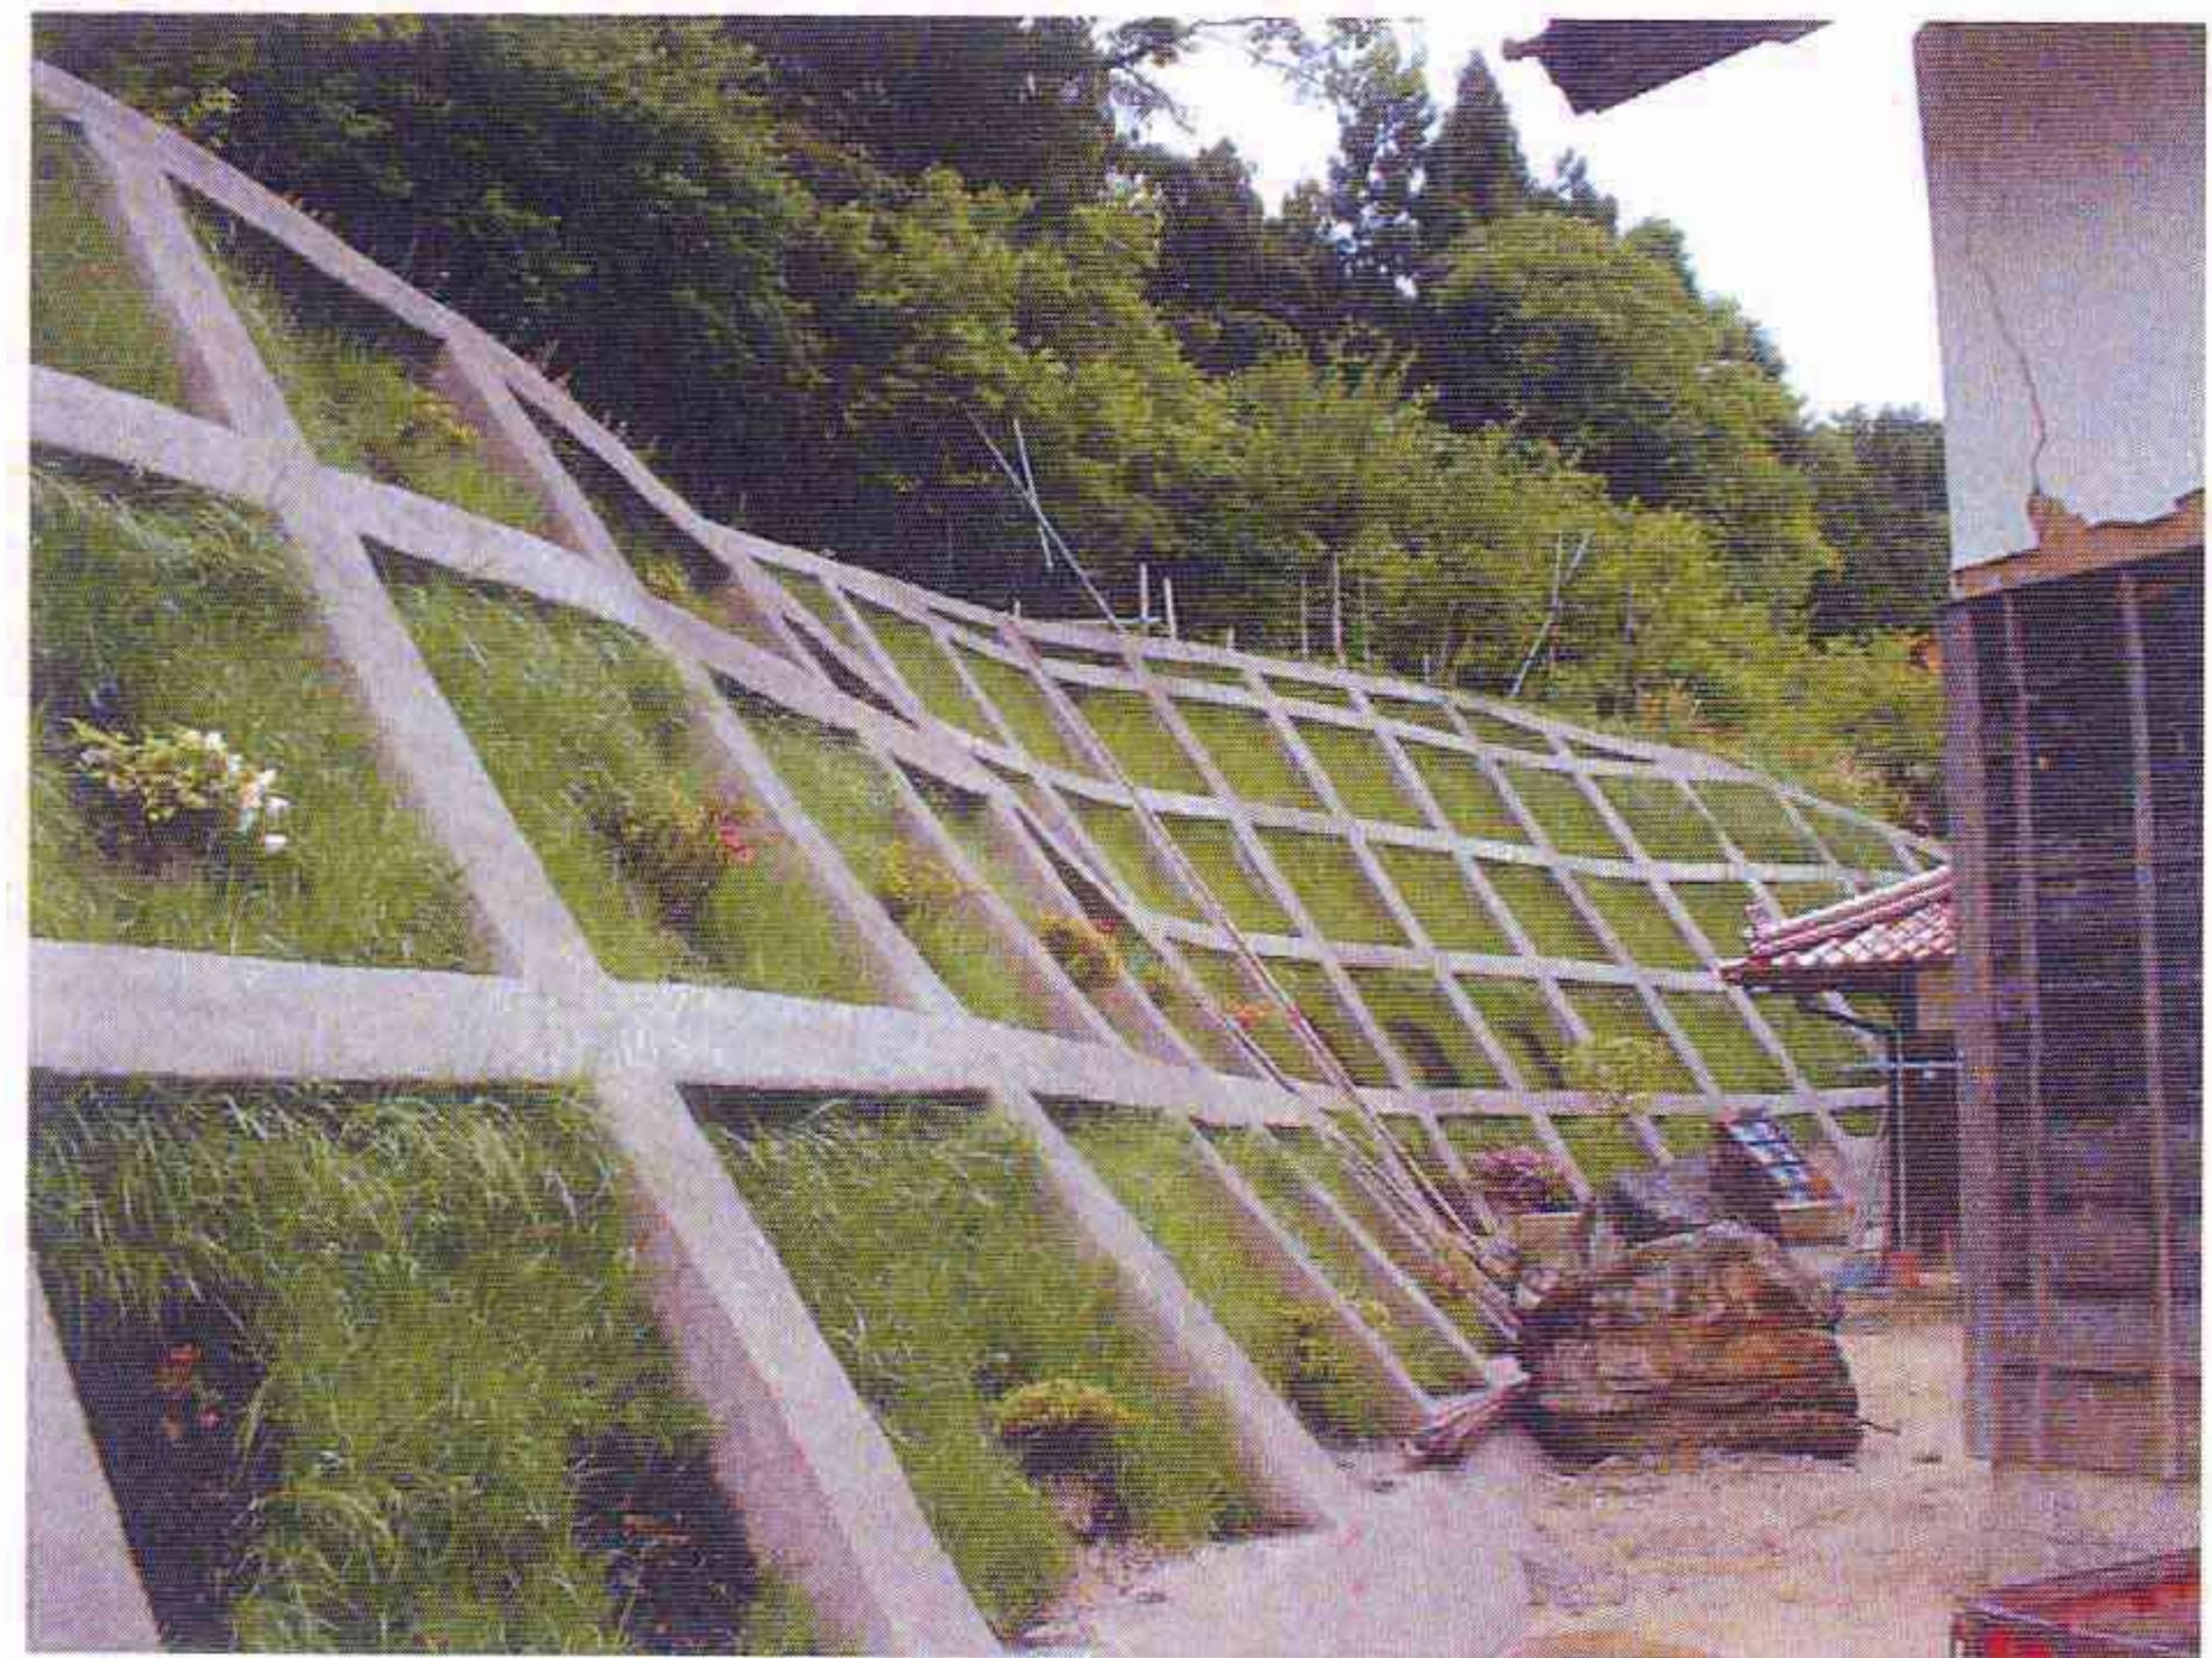
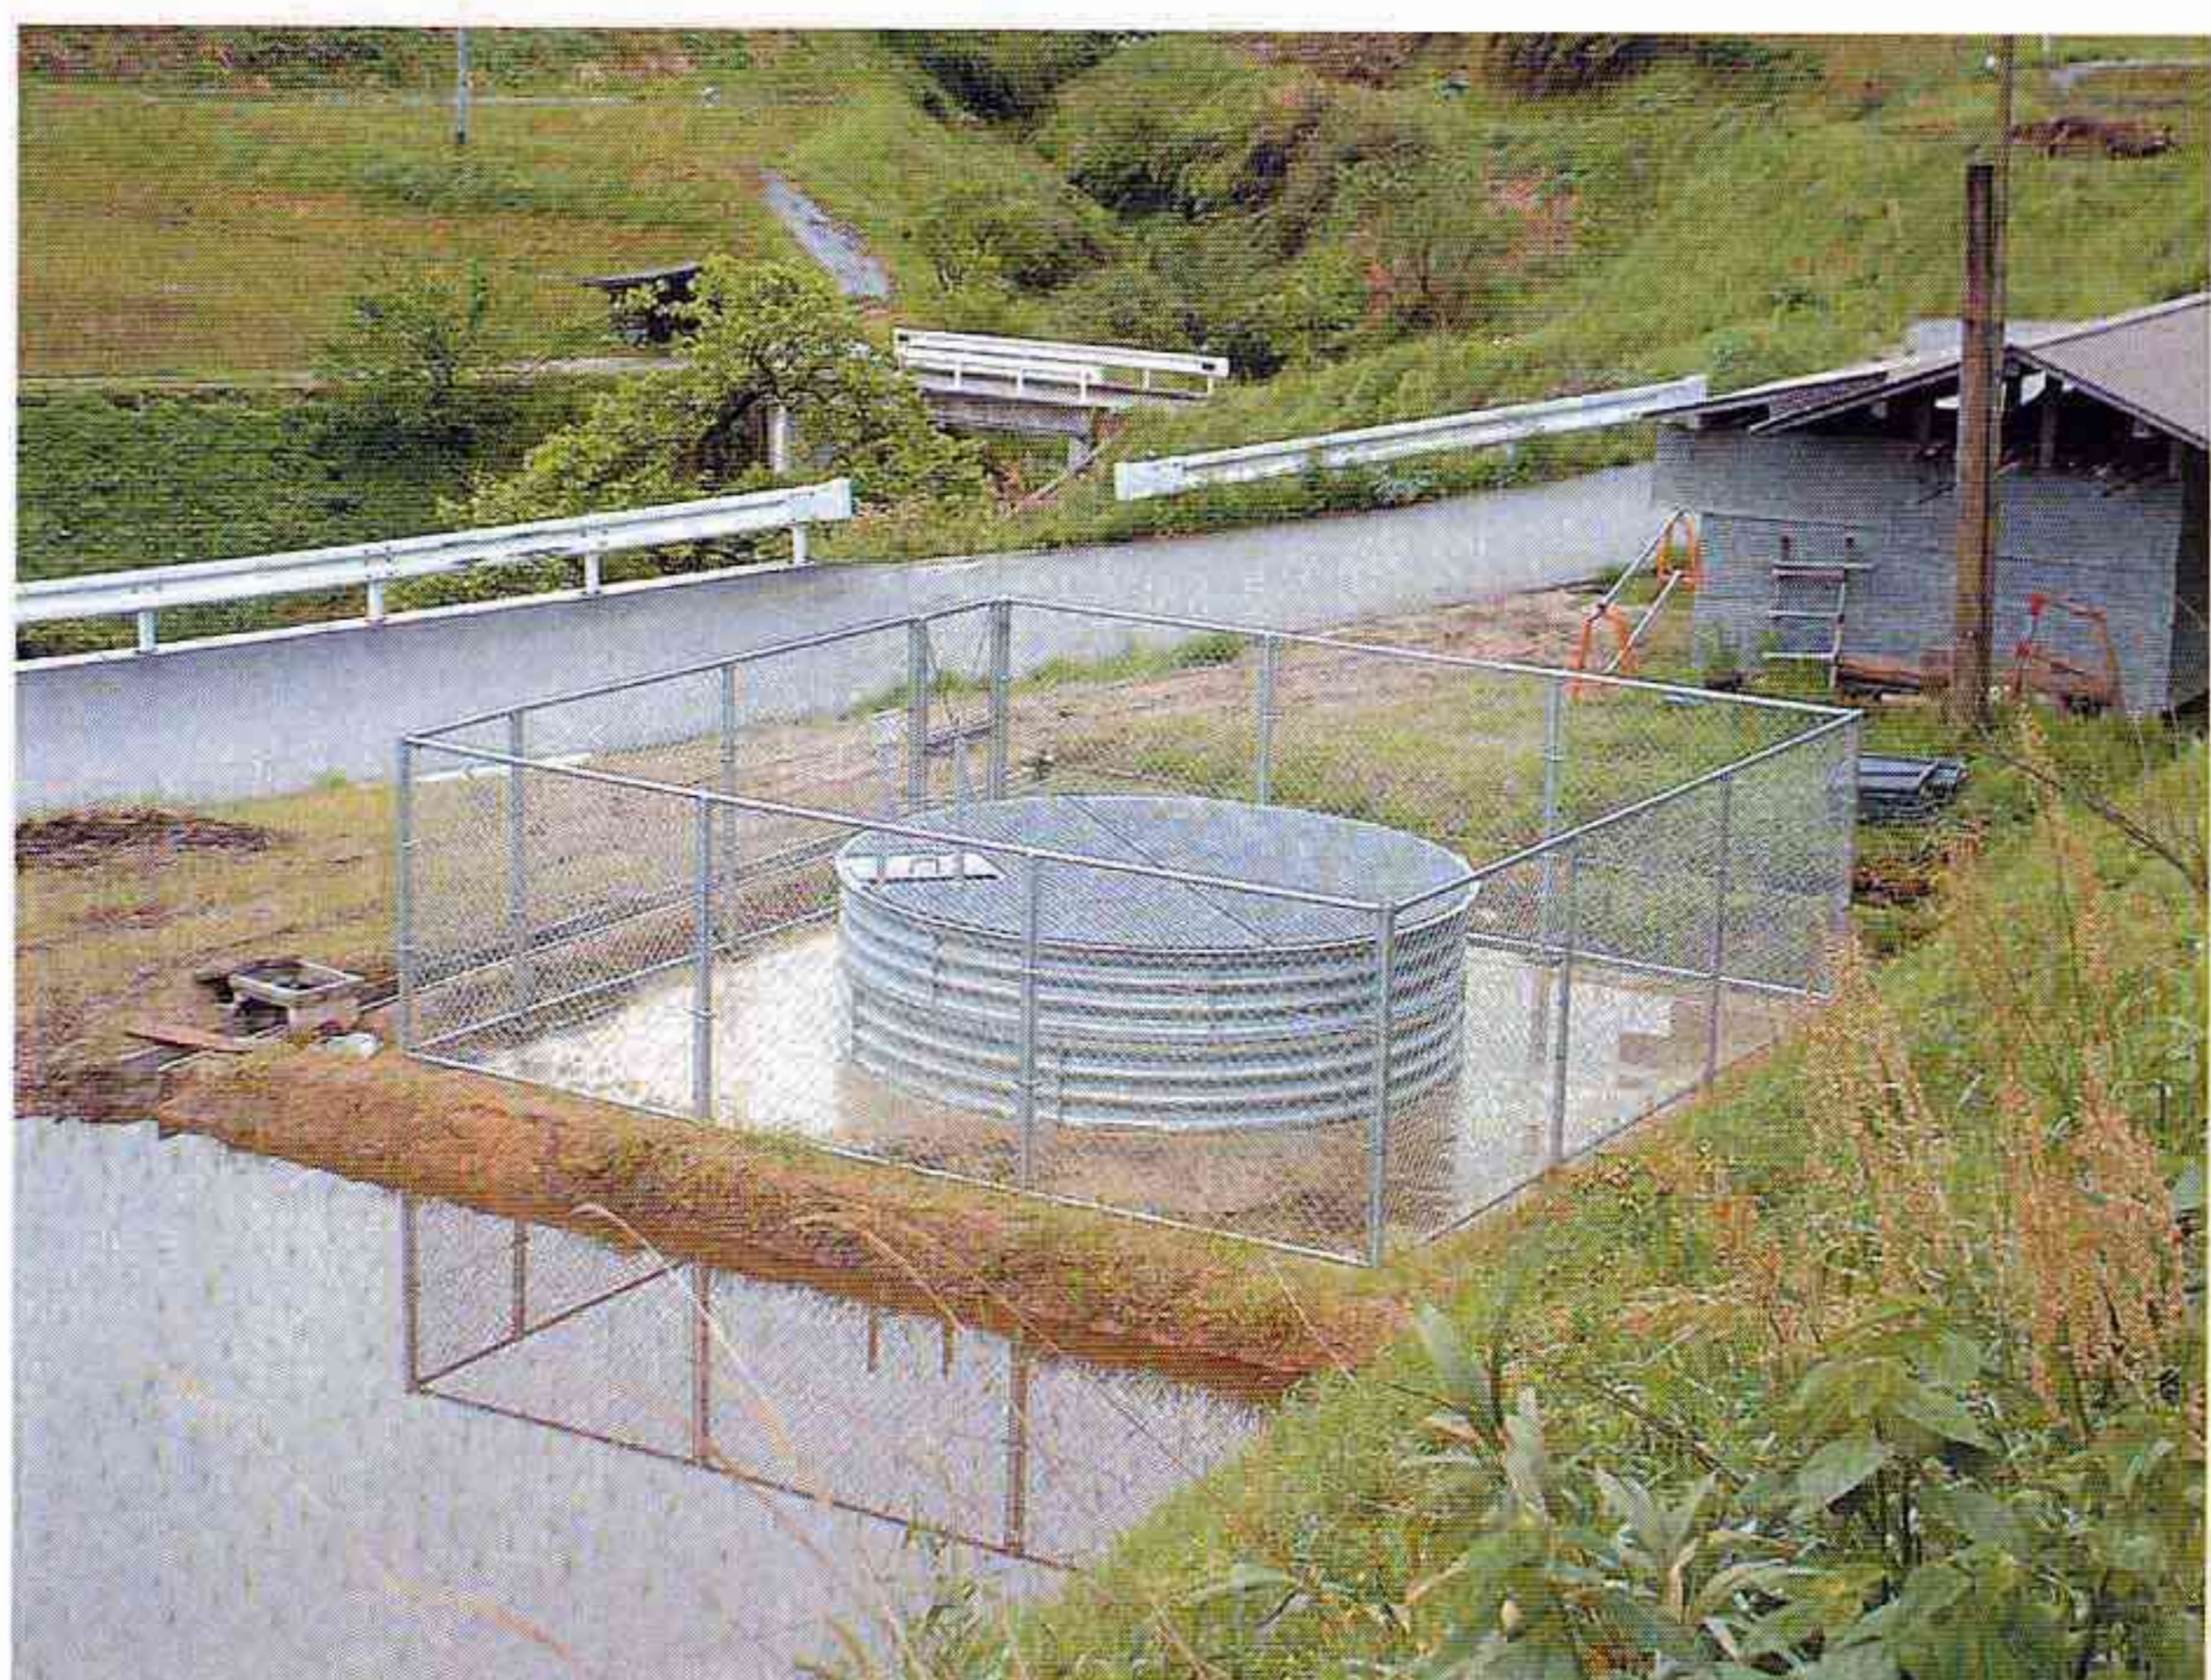
復旧状況写真

番号	12年災第一号	震央からの距離	8.6 km
災害年月日	平成12年10月6日	緯度 / 経度	北緯35° 12.2' / 東経133° 25'
河川名・線路名	榎市地区	工事費	321,000 千円
施工位置	鳥取県日野郡日野町榎市地内	被災機構	<ul style="list-style-type: none"> <li>・全体的には不明瞭な地すべり地形を呈する。</li> <li>・花崗岩の風化境界（礫質土と軟岩）にすべり面が想定された。</li> <li>・鳥取県西部地震後の余震、降雨時に地すべり観測計器において「潜在変動」が観測された。</li> </ul>
工事名	災害関連緊急地すべり工事		
被災状況及び形態	<p>※地すべり規模</p> <ul style="list-style-type: none"> <li>・B-1ブロック（1次すべり） 幅120m×長さ110m×深さ17m</li> <li>・B-2ブロック（2次すべり） 幅120m×長さ180m×深さ25m</li> </ul> <p>※被災状況</p> <ul style="list-style-type: none"> <li>・地すべりブロック頭部から側方部にかけて断続的に亀裂が発生した。</li> <li>・B-1ブロック頭部では表層崩壊（幅35m,長さ10m,深さ1m）が発生し、崩土が人家に押し寄せた。</li> <li>・ブロック末端部に敷設された町道にはブロック側方を示唆する亀裂が断続的に発生した。</li> </ul> <p>※被災形態</p> <ul style="list-style-type: none"> <li>・風化岩地すべり、角形、舟底形。</li> </ul>

※強い地震によって生じた多数の亀裂を素因として、地震後の降雨による地すべりの発生が懸念されるため、これを防止する目的で「地下水排除工」と「鋼管杭工」を計画した。

- 鋼管杭工 (SKK490, φ 406.9 t9, @ 3.0m)
  - L = 14.5 ~ 21.0m/本 × 43本 = 726.0m
- 集水井工 (φ 350) 4基
  - ・BW-1 H = 11.0m
    - 集水ボーリング L = 60.0 ~ 92.0m/本 × 15本 = 1053.4m
    - 排水ボーリング L = 29.5m
  - ・BW-2 H = 11.0m
    - 上段集水ボーリング L = 52.0 ~ 86.0m/本 × 17本 = 1128.0m
    - 下段集水ボーリング L = 41.0 ~ 72.0m/本 × 17本 = 871.0m
    - 排水ボーリング L = 49.5m
  - ・BW-3 H = 13.0m
    - 上段集水ボーリング L = 28.0 ~ 62.0m/本 × 13本 = 559.0m
    - 下段集水ボーリング L = 14.0 ~ 46.0m/本 × 9本 = 249.0m
    - 排水ボーリング L = 81.3m
  - ・BW-4 H = 20.5m
    - 上段集水ボーリング L = 35.0 ~ 71.0m/本 × 16本 = 727.0m
    - 下段集水ボーリング L = 19.0 ~ 47.0m/本 × 12本 = 355.0m
    - 排水ボーリング L = 49.8m
- 現場吹付法砕工 (F300)
  - A = 302.4m<sup>2</sup>
  - 砕内植生基材吹付
    - A = 218.0m<sup>2</sup>

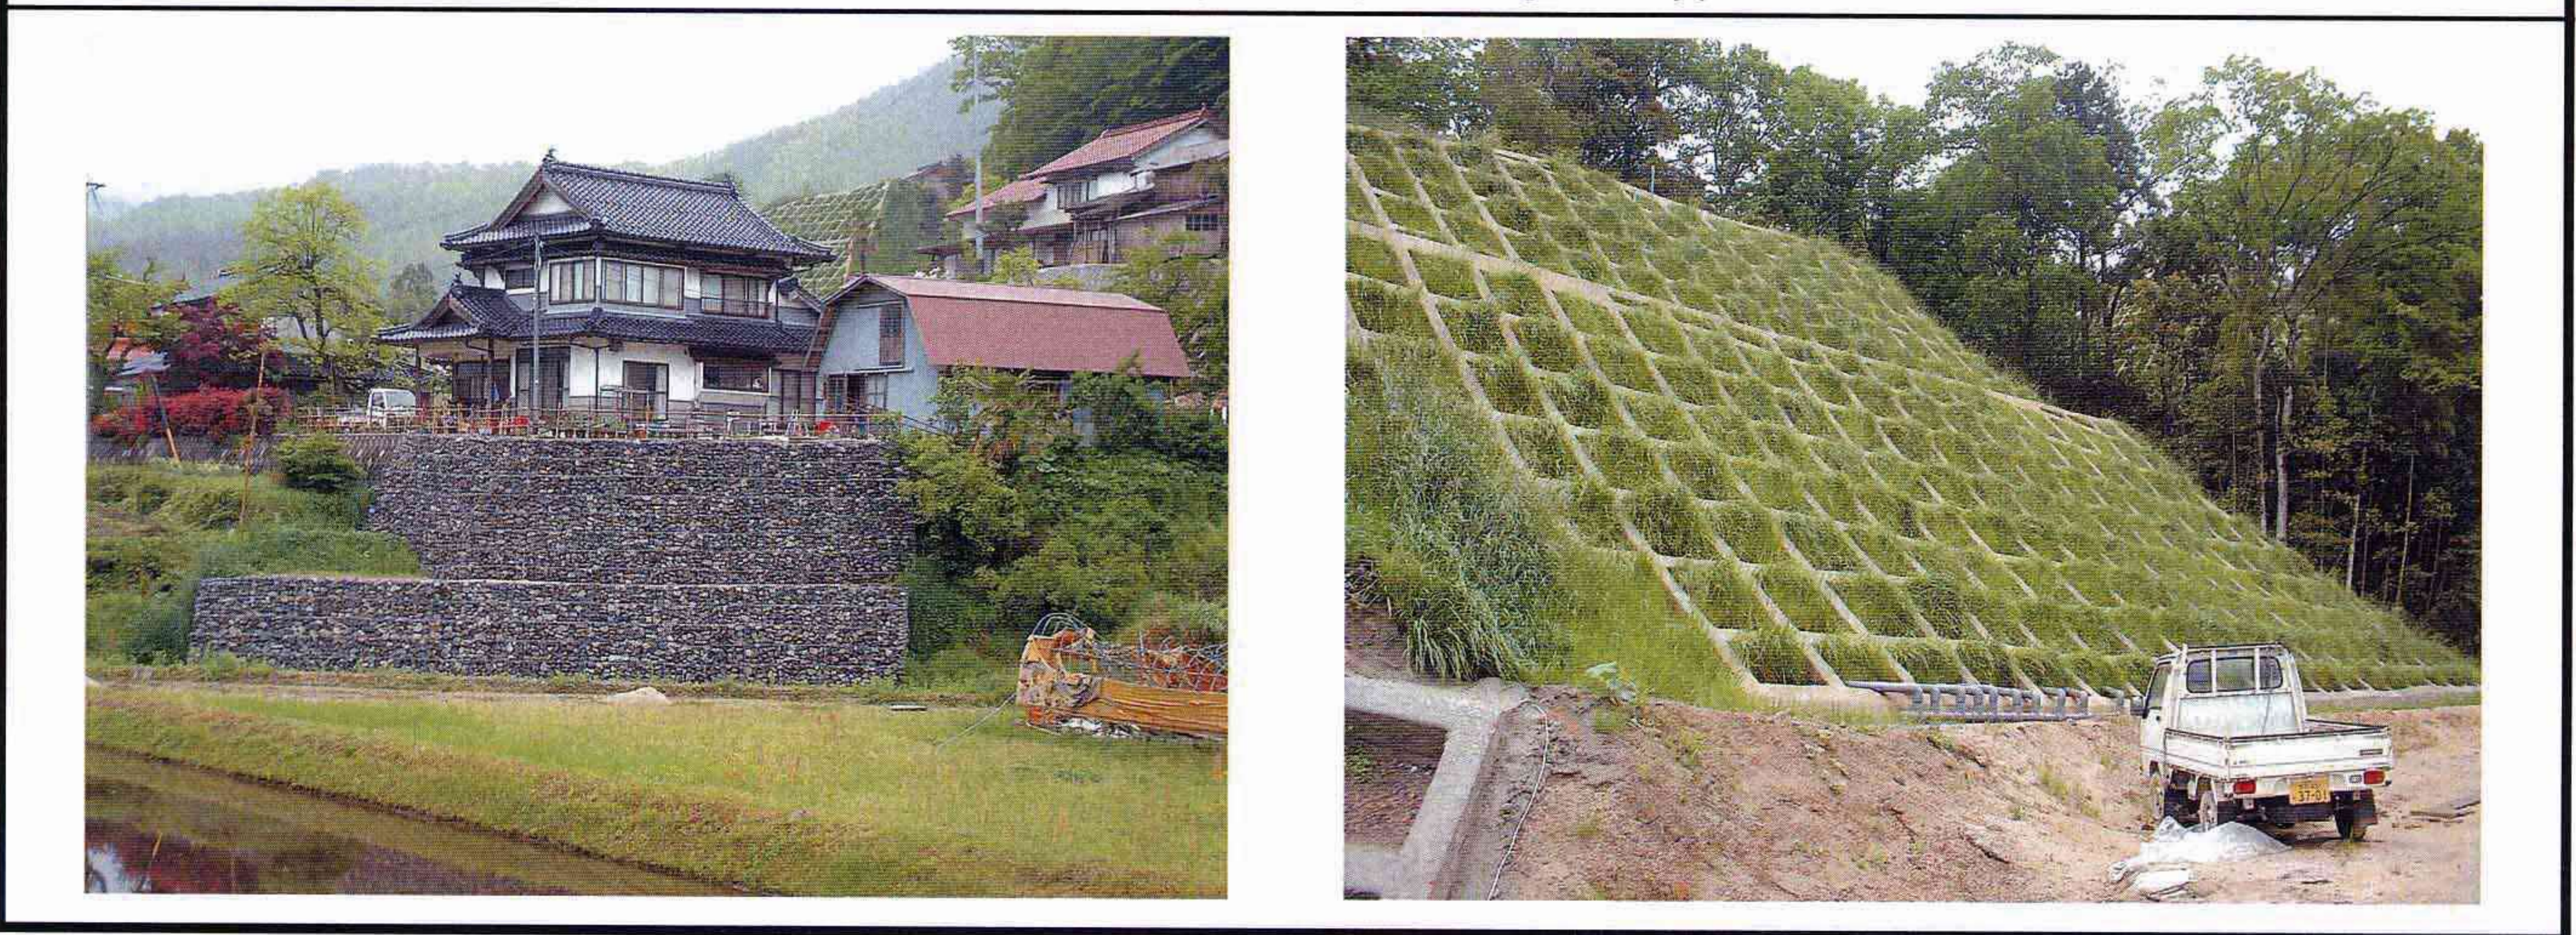
復旧状況写真

番 号	12年災第一号	震央からの距離	5.4 km
災害年月日	平成12年10月6日	緯度 / 経度	北緯35°13' / 東経133°23'
河川名・線路名	下黒坂地区	工 事 費	286,000 千円
施 工 位 置	鳥取県日野郡日野町下黒坂地内	被災機構	<ul style="list-style-type: none"> <li>• 全体的には不明瞭な地すべり地形を呈する。恐らく鶺ノ池周辺を頭部とし、当地区を末端域とする大規模地すべりが過去において滑動したものと思われる。</li> <li>• 花崗岩の風化境界（礫質土と軟岩）にすべり面が想定された。</li> <li>• 鳥取県西部地震後の余震、降雨時に地すべり観測計器において「潜在変動」が観測された。</li> </ul>
工 事 名	災害関連緊急地すべり工事		
被災状況及び形態	<p>※地すべり規模</p> <ul style="list-style-type: none"> <li>• D-1ブロック 幅70m×長さ90m×深さ15m</li> <li>• D-2ブロック 幅60m×長さ90m×深さ20m</li> </ul> <p>※被災状況</p> <ul style="list-style-type: none"> <li>• D-1ブロック頭部から側方部にかけて断続的に亀裂が発生した。</li> <li>• D-1ブロック頭部上方斜面では表層崩壊が発生し、参道が寸断された。</li> <li>• D-1ブロック中腹部の私道が著しく崩壊した。</li> <li>• D-2ブロック頭部平坦面には連続する開口亀裂が発生した。</li> <li>• D-2ブロック末端部には道路、人家土間に多数の亀裂が発生した。</li> </ul> <p>※被災形態</p> <ul style="list-style-type: none"> <li>• 風化岩地すべり、角形、舟底形。</li> </ul>

<p>復旧工法の考え方及び工法選定の理由</p>	<p>※強い地震動によって生じた多数の亀裂を素因として、地震後の降雨による地すべりの発生が懸念されるため、これを防止する目的で「地下水排除工」と「鋼管杭工」を計画した。</p> <p>□安全率の考え方</p> <ul style="list-style-type: none"> <li>・D-1ブロック 1.00 (施工前) → 1.20 (計画)</li> <li>・D-2ブロック 1.00 (施工前) → 1.20 (計画)</li> </ul> <p>□工法選定理由</p> <p>(1)地下水排除工 (横ボーリング工)</p> <p>地すべり土塊内を流下する地下水を速やかに排除し、すべり面に働く間隙水圧が増大しないようにする。</p> <p>(2)鋼管杭工</p> <p>アンカー工に比べて経済性に優れているほか、全体的に地形が緩いため、受圧板を配置することが困難である。</p>	<p>工事概要</p> <p>※D-1ブロック</p> <ul style="list-style-type: none"> <li>□鋼管杭工 (SKK490, φ 400.0 t8, @ 3.0m) L = 11.5 ~ 18.0m/本 × 24本 = 338.0m</li> <li>□横ボーリング (φ 90, VP40) 4基             <ul style="list-style-type: none"> <li>・DB-2 L = 11.0 ~ 16.0m/本 × 4本 = 52.0m</li> <li>・DB-3 L = 16.0 ~ 22.0m/本 × 6本 = 108.0m</li> <li>・DB-4 L = 12.0 ~ 19.0m/本 × 5本 = 77.0m</li> <li>・DB-6 L = 28.0 ~ 56.0m/本 × 12本 = 615.0m</li> </ul> </li> <li>□現場吹付法砕工 (F200) A = 590.5m<sup>2</sup></li> <li>□砕内植生基材吹付 A = 410.1m<sup>2</sup></li> <li>□ブロック積擁壁工 A = 171.8m<sup>2</sup></li> </ul> <p>※D-2ブロック</p> <ul style="list-style-type: none"> <li>□鋼管杭工 (SKK490, φ 406.4 t10, @ 3.0m) L = 9.0 ~ 19.5m/本 × 18本 = 286.5m</li> <li>□横ボーリング (φ 90, VP40) 2基             <ul style="list-style-type: none"> <li>・DB-1 L = 30.0 ~ 36.0m/本 × 10本 = 323.0m</li> <li>・DB-5 L = 19.0 ~ 60.0m/本 × 8本 = 369.0m</li> </ul> </li> <li>□現場吹付法砕工 (F200) A = 805.1m<sup>2</sup></li> <li>□砕内植生基材吹付 A = 559.1m<sup>2</sup></li> </ul>

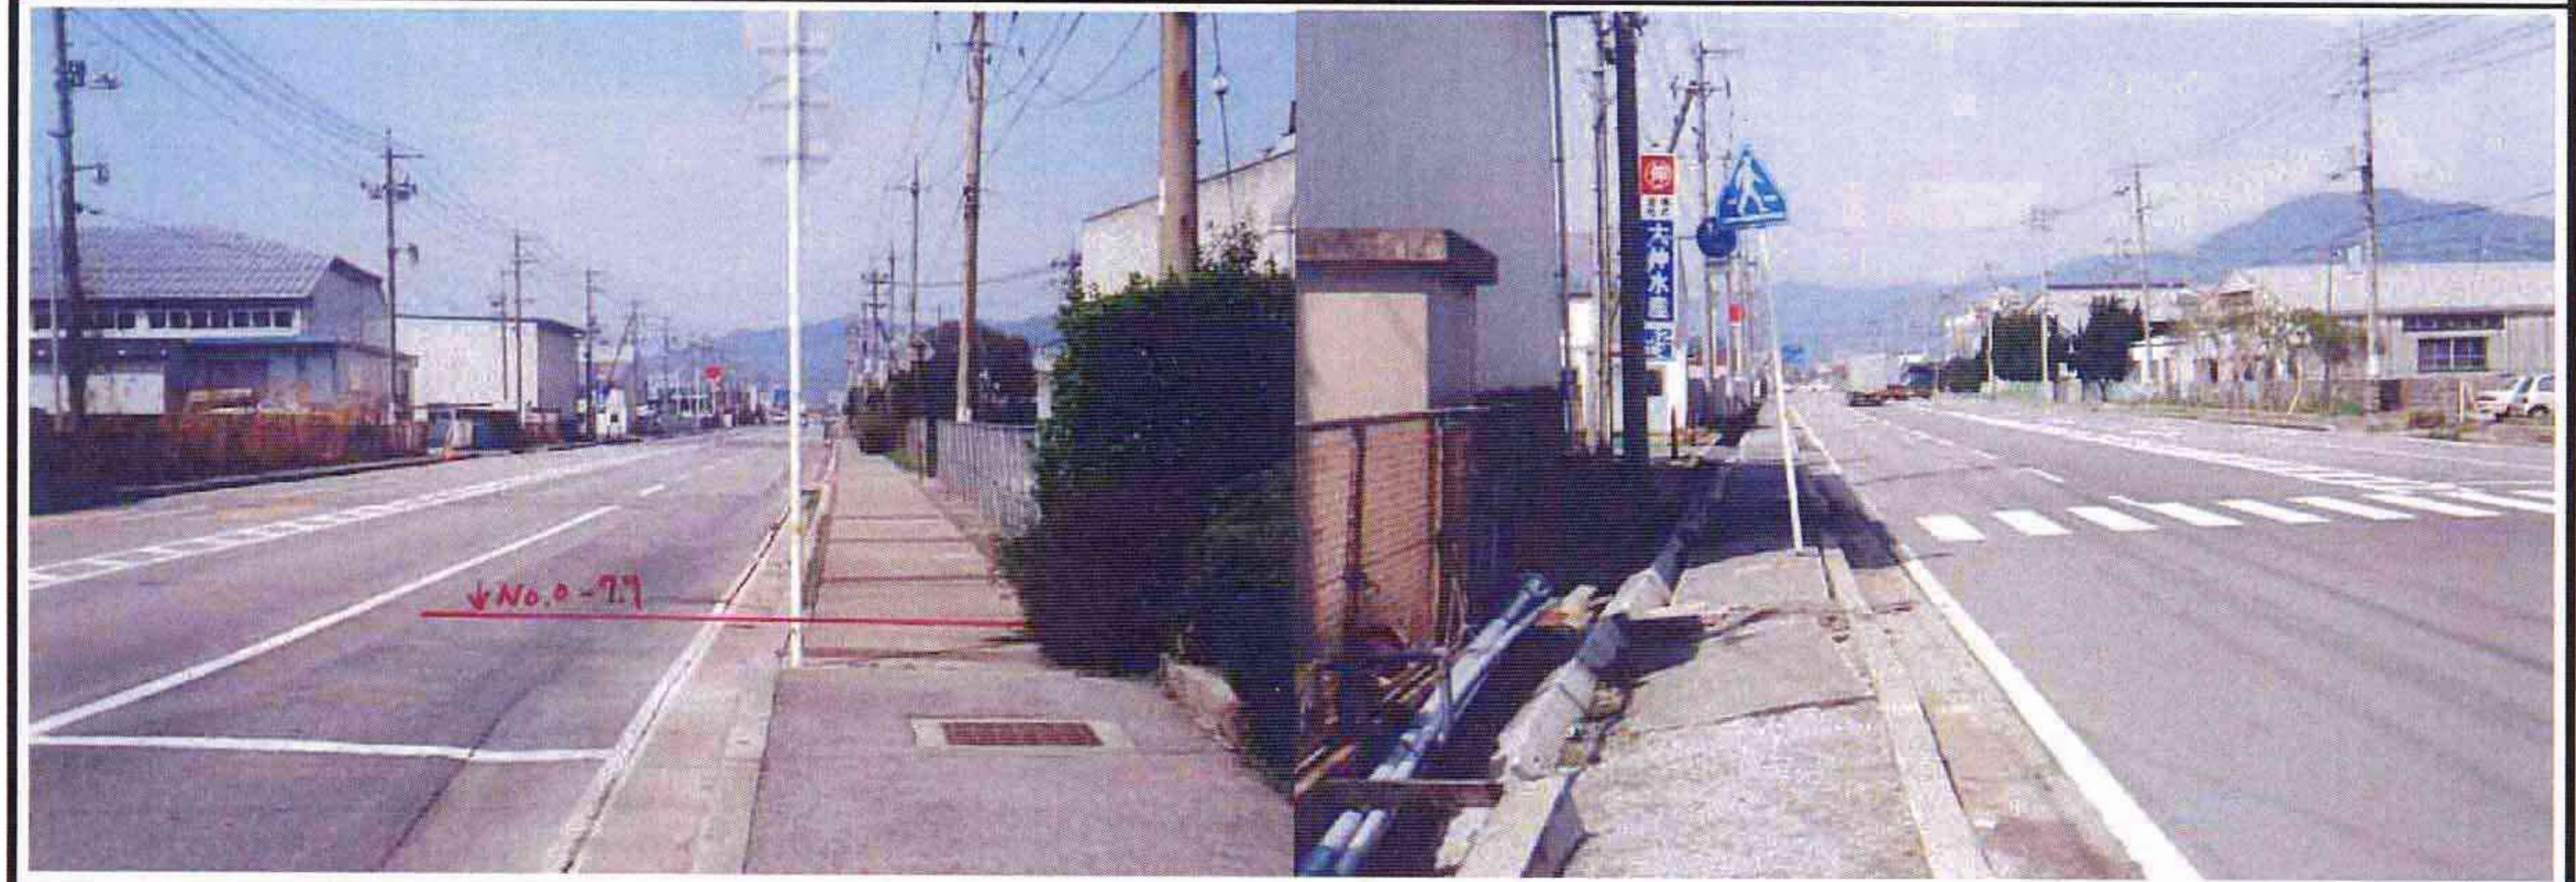
被災状況写真

番号	12年災 第 67 号	震央からの距離	約32km
災害年月日	平成12年10月6日	緯度/経度	35° 32' /133° 14'
河川名・路線名等	一般県道 境外港線	工事概要	復旧延長 L=312.2m W=13.0(18.5~19.2)  プレキャストボックスカルバート 102m 自由勾配側溝 277m 車道路盤(t=35cm) 211㎡ 車道路盤(t=15cm) 391㎡ 車道基層(t=5cm) 360㎡ 車道表層(t=6cm) 391㎡ 歩道表層(t=3cm) 586㎡ 歩道路盤(t=10cm) 586㎡
施工位置	境港市昭和町		
工事名	道路災害復旧工事		
工事費	51,907千円		
被災原因 その他	平成12年10月6日 鳥取県西部地震による 気象コード(00445)

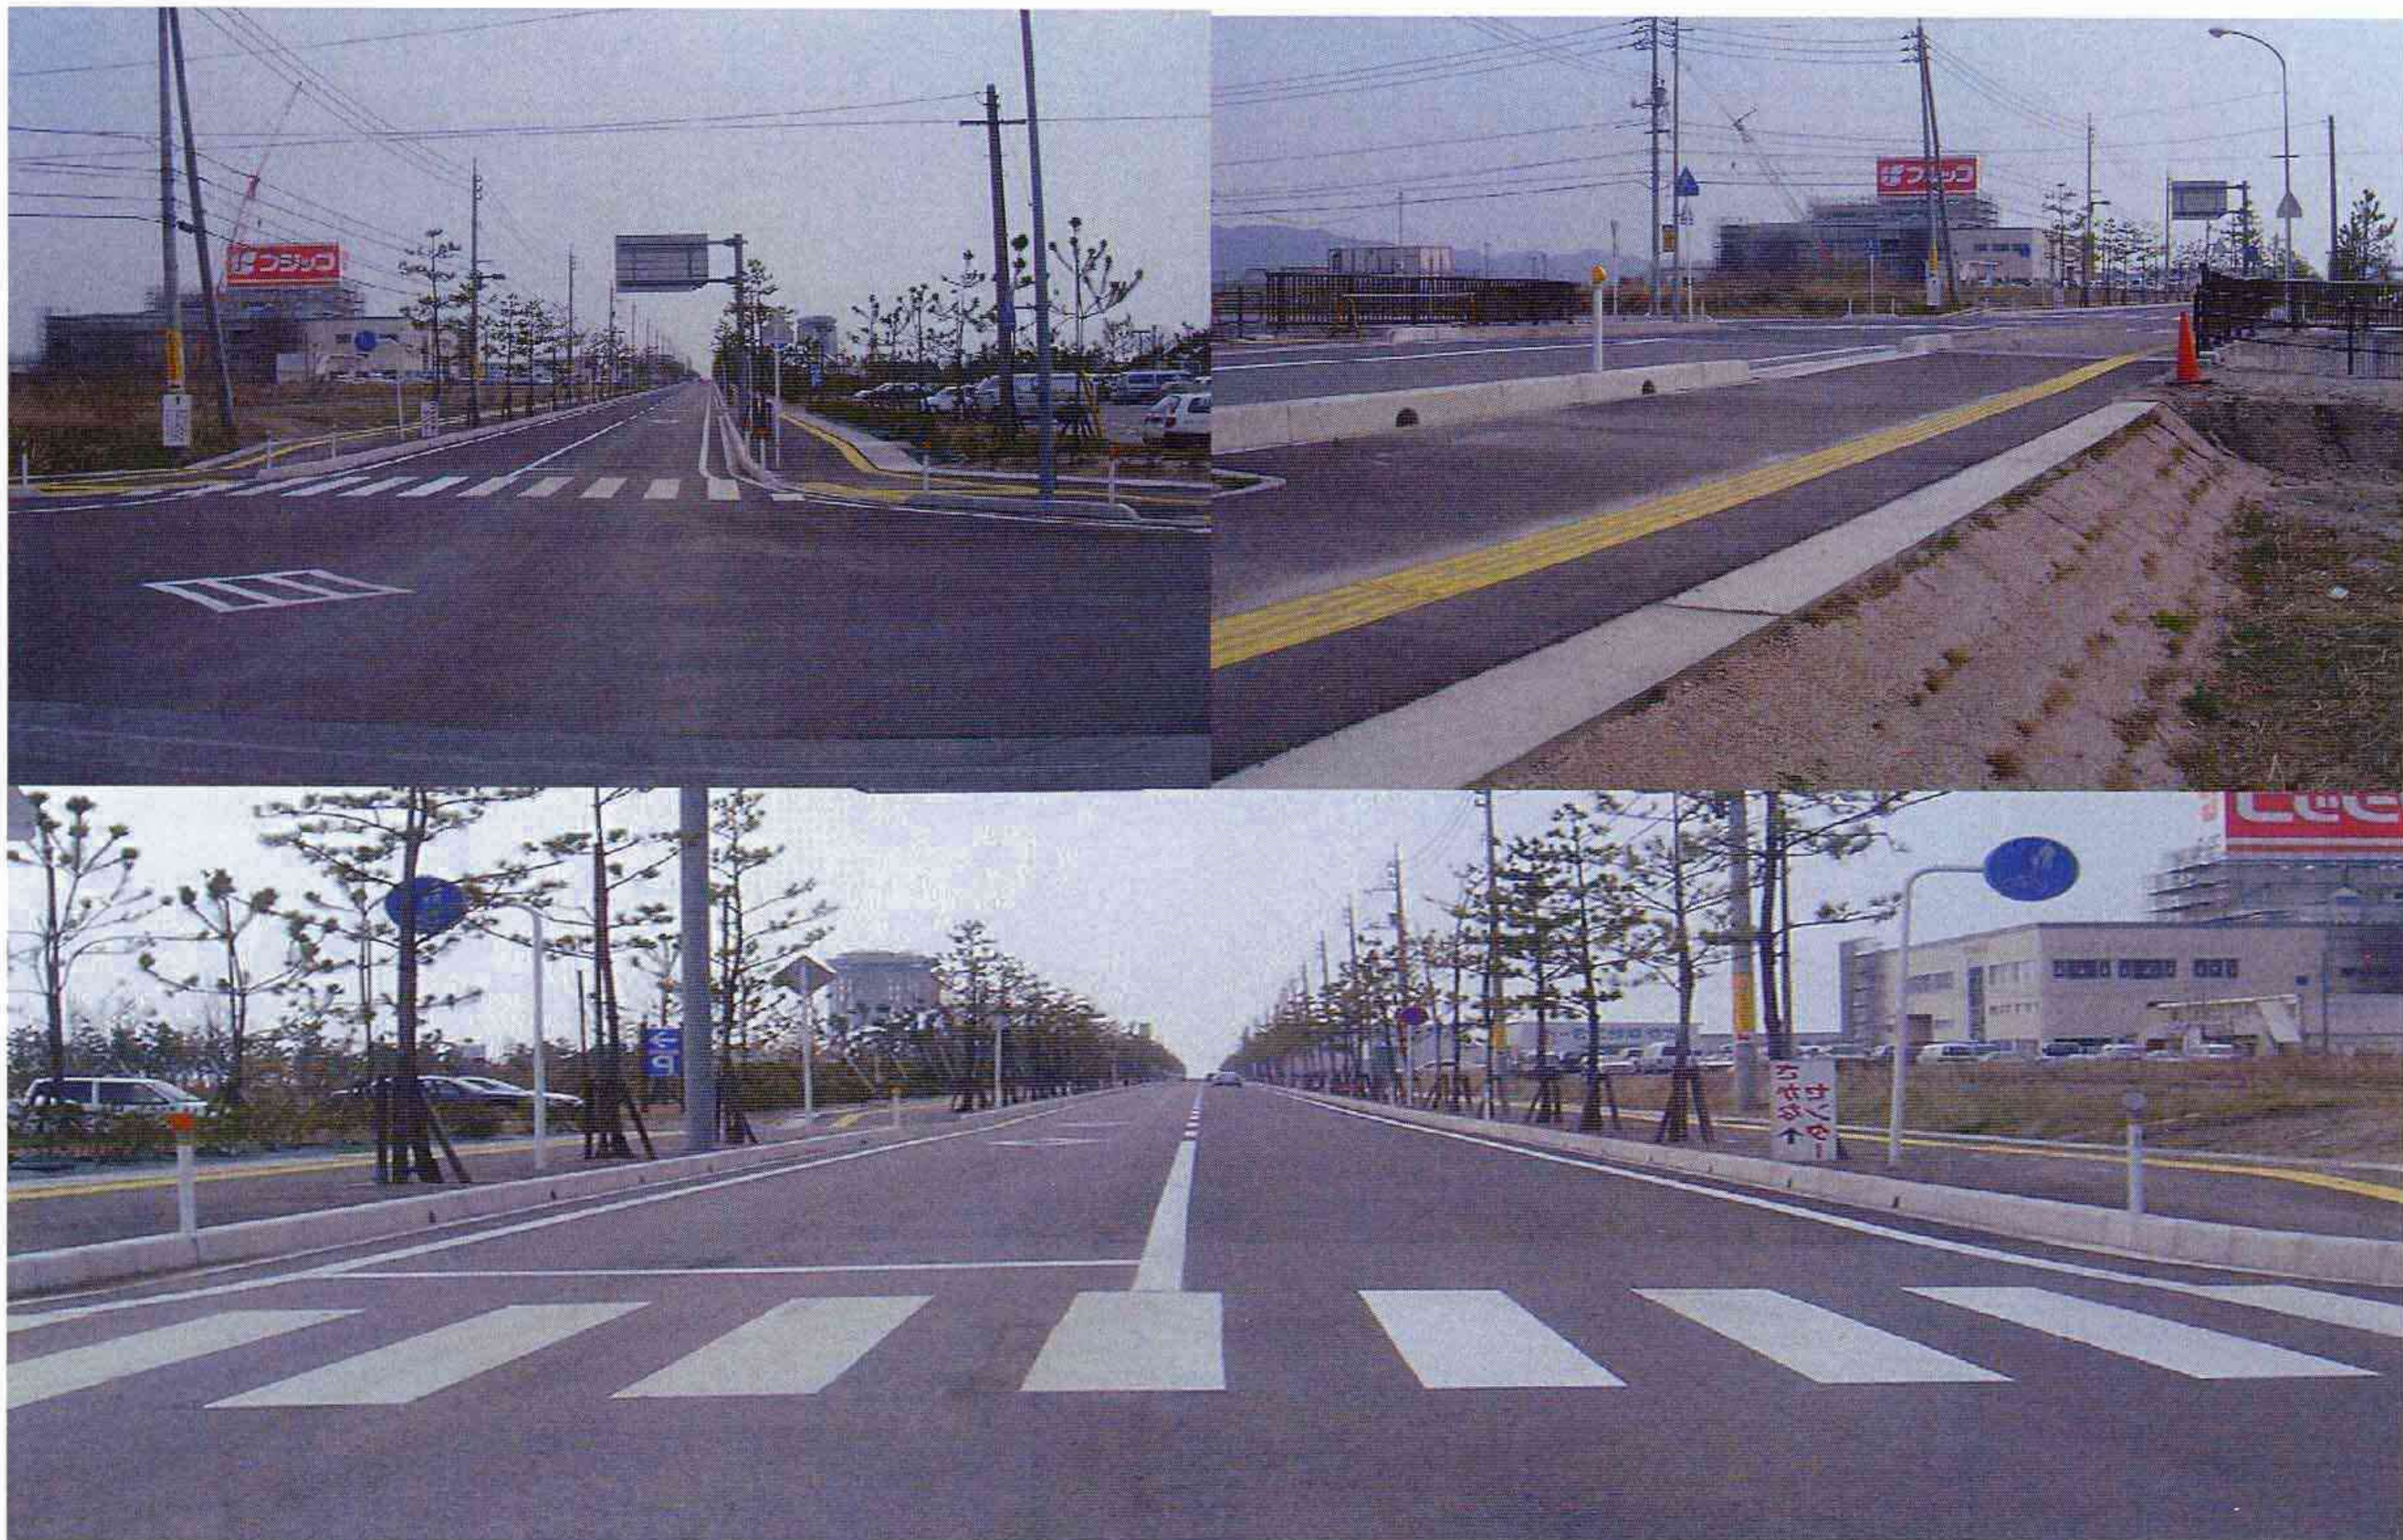
復旧状況写真

番号	12年災 第 19 号	震央からの距離	約30km
災害年月日	平成12年10月6日	緯度・経度	35° 30' / 133° 15'
港湾名	境 港	工事概要	竹内ふ頭1号線 L=954.9m 舗装工 L=954.9m 水路工 L=1,754.8m  夢みなと橋 L=18.4m 伸縮継手工 L=48.65m
施工位置	境港市竹内団地地内		
工事名	道路災害復旧工事		
工事費	204,169千円		
被災原因及び形態	平成12年10月6日 鳥取県西部地震 震度6強 震源地:鳥取県西部(溝口町付近) マグニチュード7.3 震源の深さ 約10km 被災原因:震動による亀裂及び沈下	復旧工法の考え方及び工法選定の理由	地震による液状化現象で変状した水路や路面は、水路を布設替えし、舗装を下層路盤から表層まで打替えることで原形復旧を図った。
被災機構	・地震により液状化現象が発生し、未改良部分、側溝等の地盤密度の低い部分、水平振動によって亀裂・空隙が発生した箇所を中心に噴砂 ・震動によってアスファルトと上層路盤材の間にズレが生じて空隙が発生、この空隙に噴砂が一気に浸入し、アスファルトの弱い部分が隆起

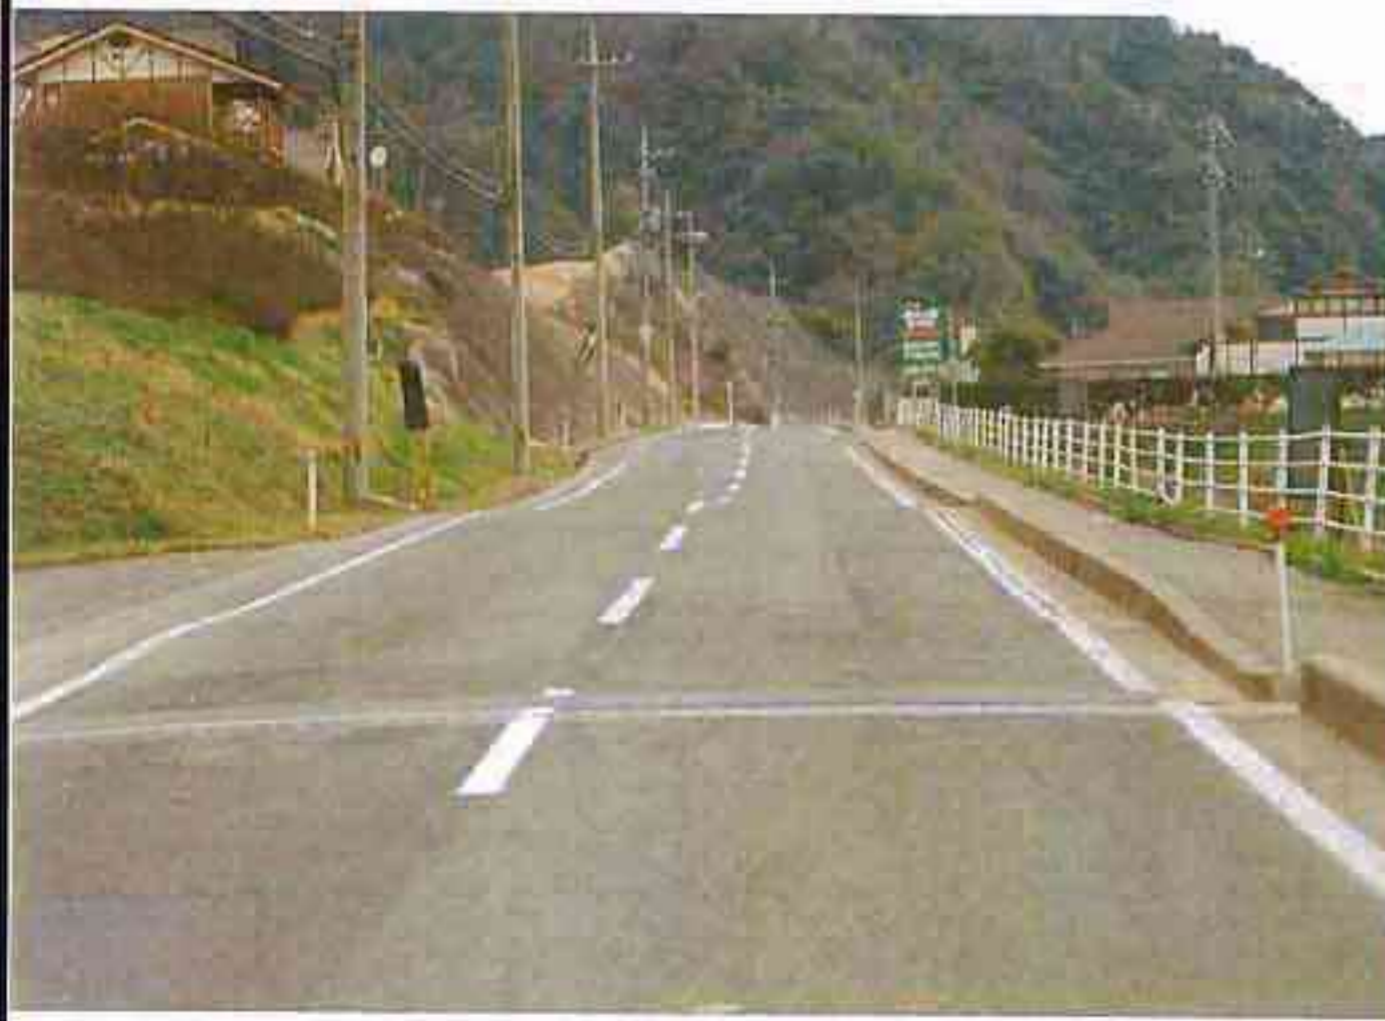
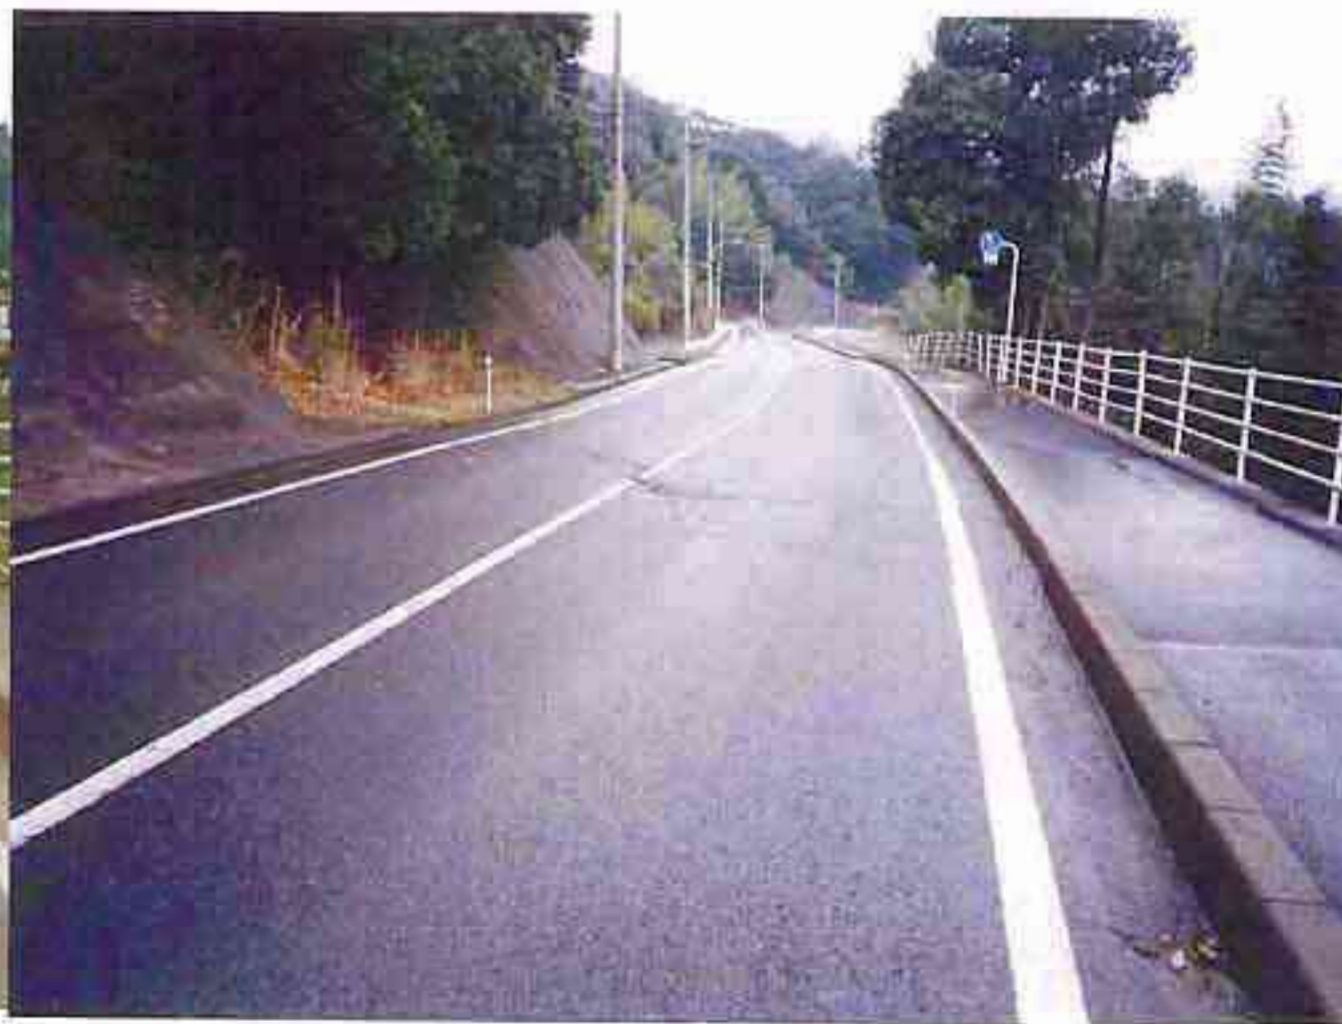
番号	12年災 第 44 号	震央からの距離	約6km
災害年月日	平成12年10月6日	緯度・経度	35° 18' / 133° 19'
河川名・路線名等	一般国道 180号	工事概要	復旧延長 L=1,578.5m (道路幅員W=9.8~19.0m)  車道舗装工(t=11cm) A=6,020㎡ 車道路盤工(t=25cm) A=5,550㎡ 舗装工(t=2~5cm) A=3,250㎡ L型側溝 L=482m 防護柵 L=590m 歩車道境界ブロック L=707m
施工位置	西伯郡西伯町下中谷		
工事名	道路災害復旧工事		
工事費	80,830千円		
被災原因及び形態	平成12年10月6日 鳥取県西部地震による 気象コード(00445)	復旧工法の考え方及び工法選定の理由	<ul style="list-style-type: none"> <li>・復旧は従前の効用を回復することを原則とする。</li> <li>・舗装、路盤までの比較的小さなクラックは、影響範囲を路盤材の充填、または入れ替え後、舗装の打ち換えを行う。</li> <li>・路面が平坦性を失っている箇所、クラックが路床まで及んでいる箇所は、影響範囲までの路床の切り返し、舗装(路盤を含む)の全面打換とする。</li> </ul>
被災機構	<ul style="list-style-type: none"> <li>・水平振動によりアスファルト路面に亀裂、上下振動により橋梁前後に段差が発生</li> <li>・その多くは盛土部に集中しており、地山密度との違いによって弱い部分(盛土、ウラ込め部)に変位が生じ、これが路面に影響した。</li> </ul>

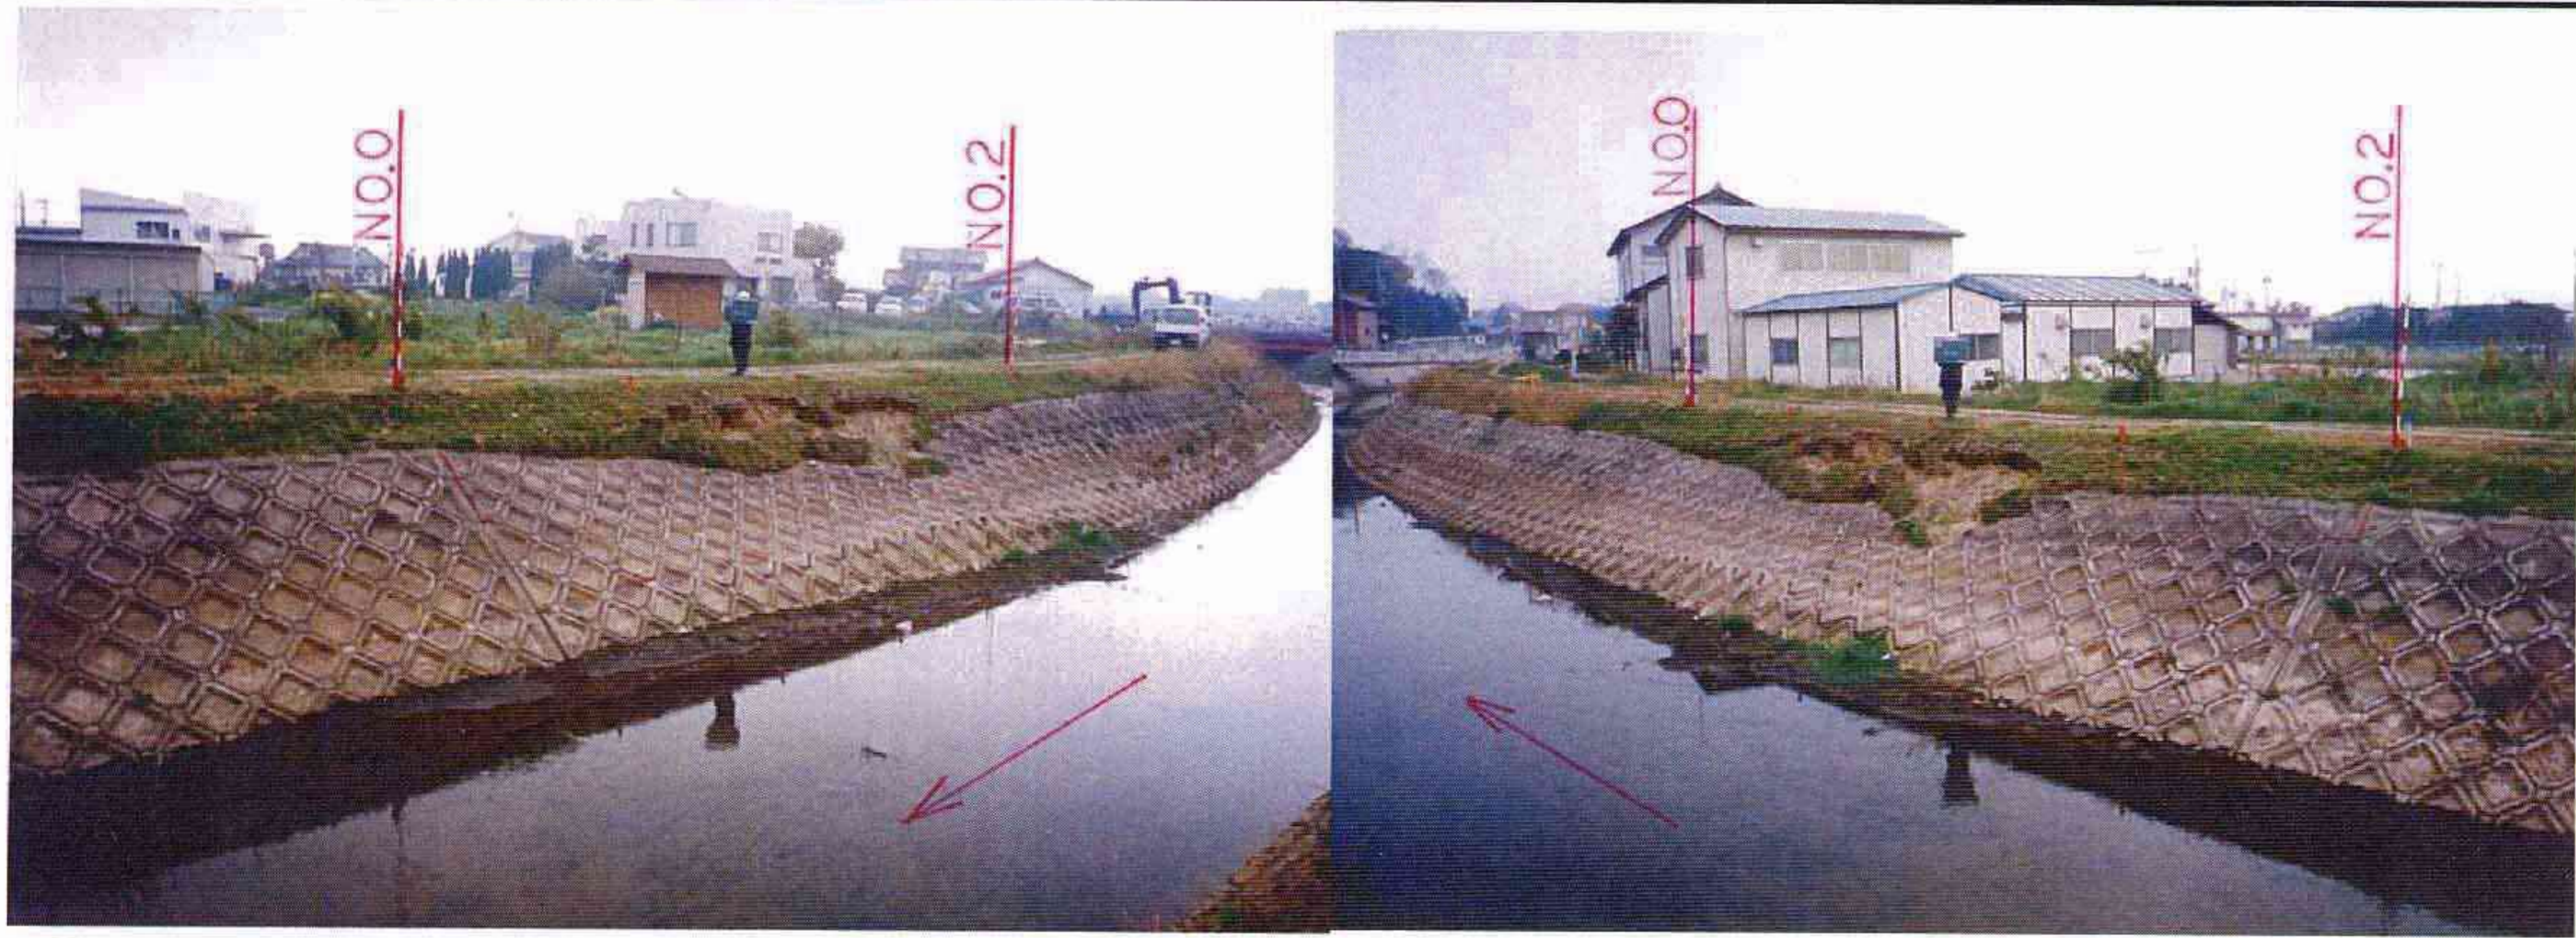
被災状況写真

番号	12年災 第 10 号	震央からの距離	約15km
災害年月日	平成12年10月6日	緯度/経度	35° 23' / 133° 22'
河川名・路線名等	一級河川大川(右岸)	工事概要	復旧延長 L=16m (右岸=16m)  環境護岸ブロック A=89㎡ 植生工 A=15㎡ 構造物取壊工 V=11m <sup>3</sup> 土留・仮締切工(鋼矢板) 106枚
施工位置	米子市福市		
工事名	河川災害復旧工事		
工事費	5,082千円		
被災原因 その他	平成12年10月6日 鳥取県西部地震による 気象コード(00445)
