**鳥取県西部地震** (平成12年10月6日発生)に伴う

**公共土木施設の地震災害復旧事例集**

平成14年4月

日野総合事務所県土整備局  
米子地方県土整備局

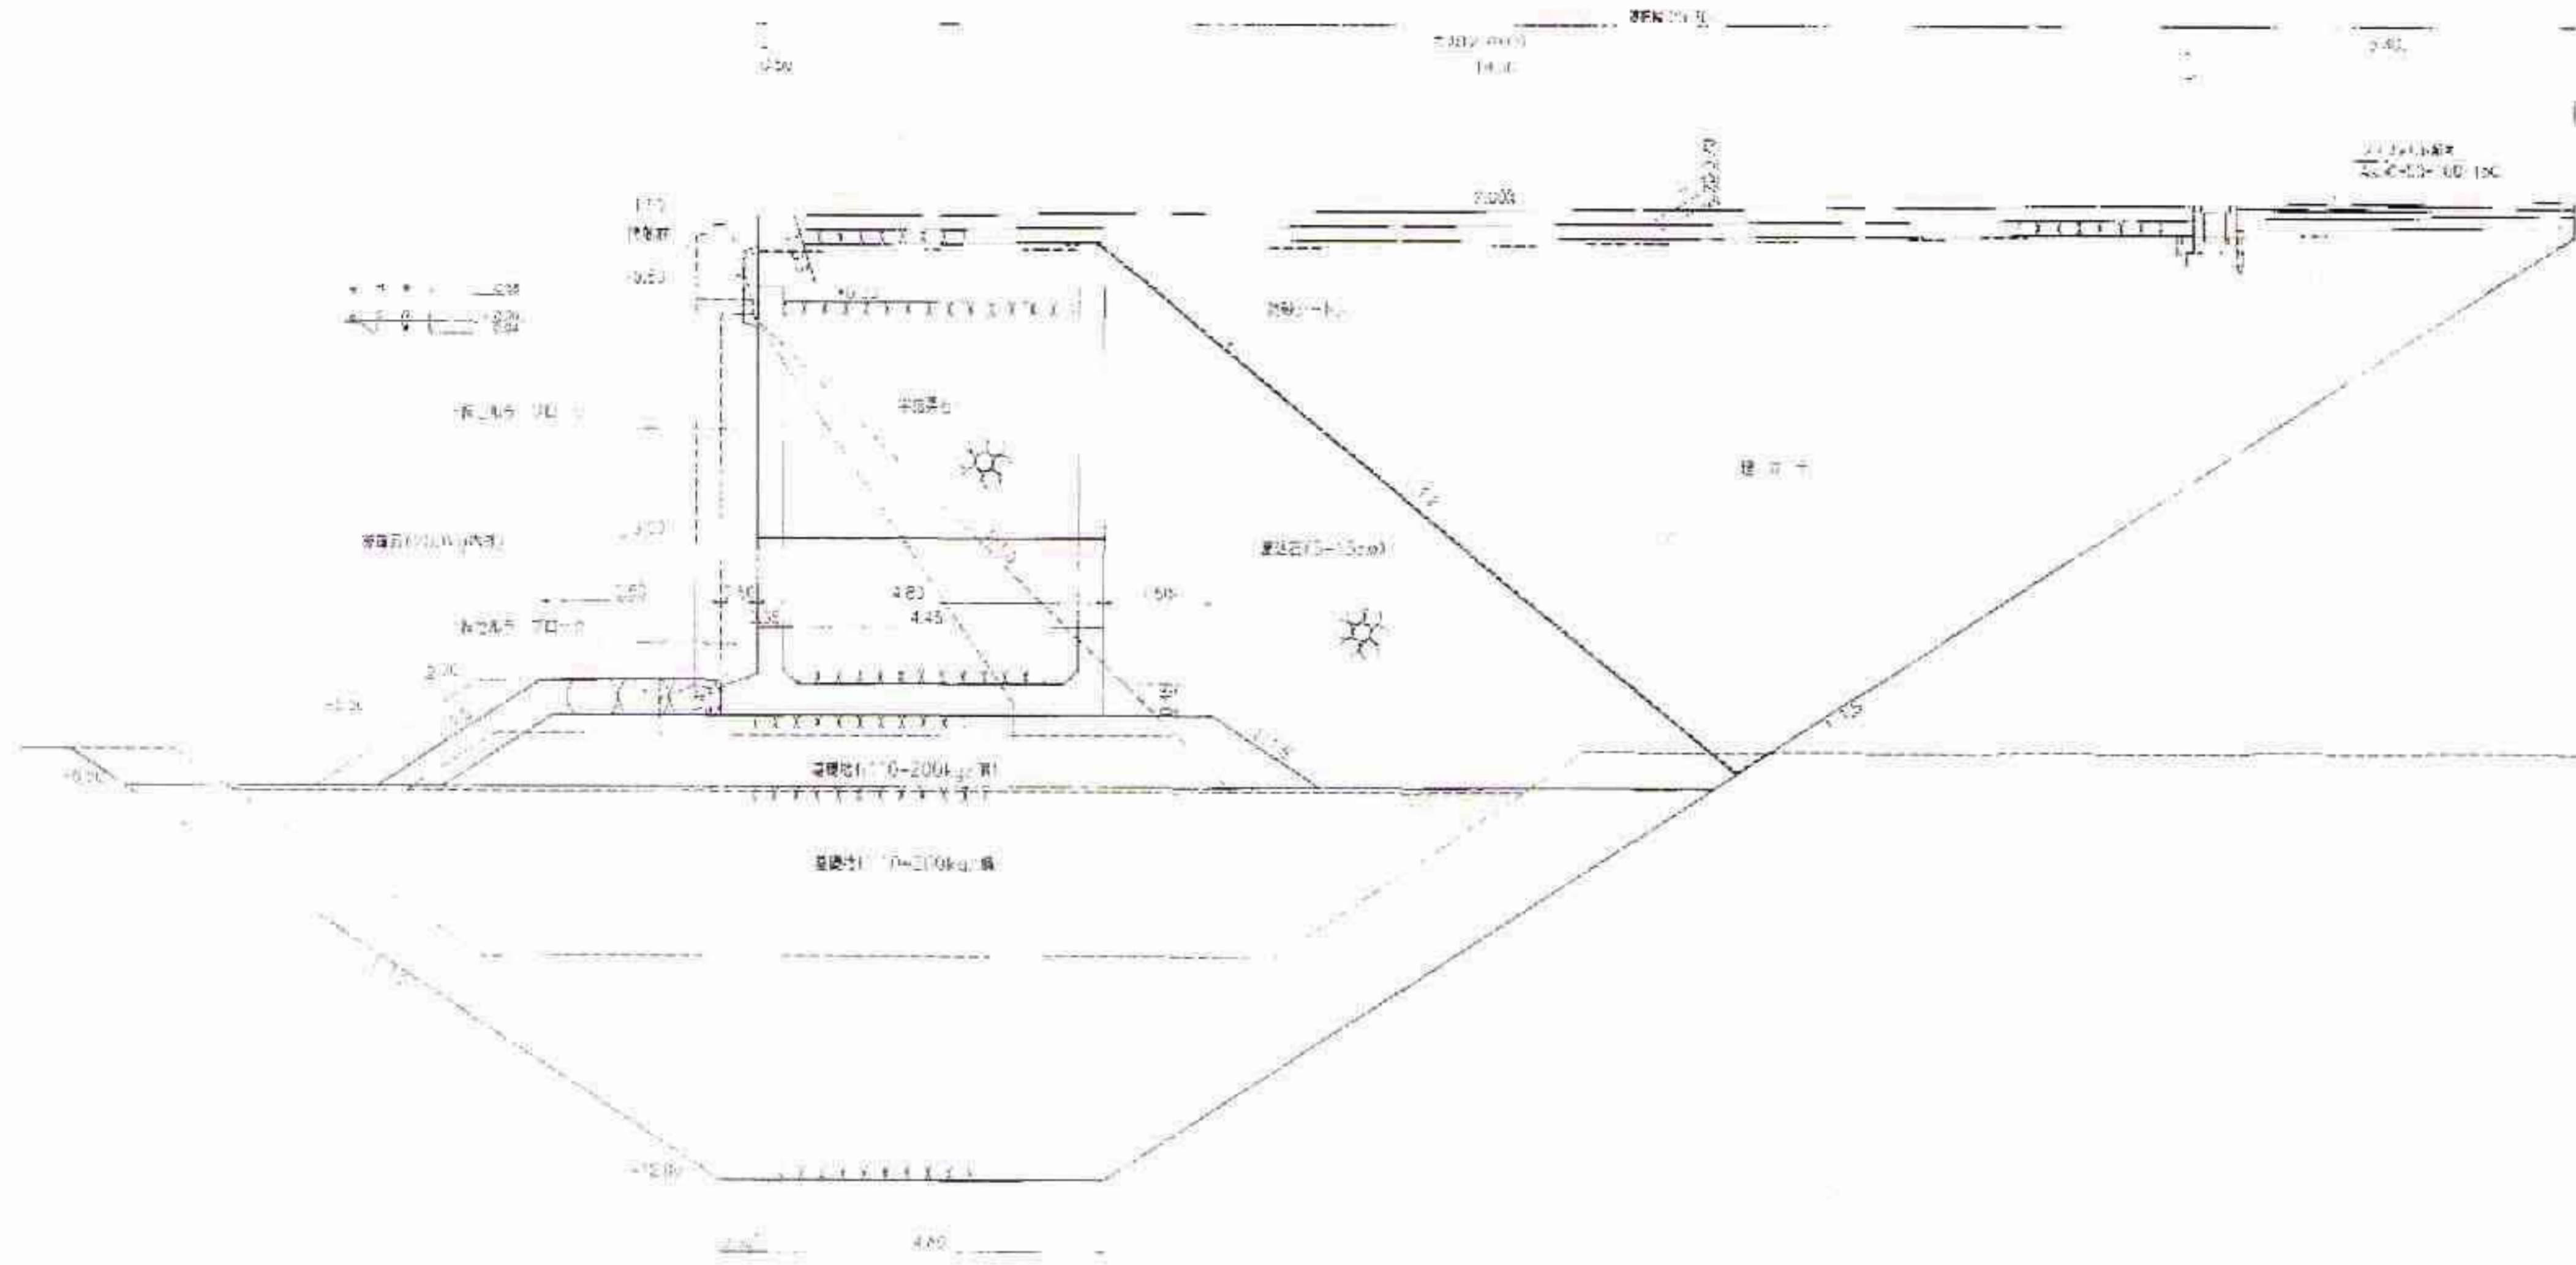
標準断面図

番号	12年災 第 7 号	震央からの距離	約19km
災害年月日	平成12年10月6日	緯度・経度	35° 25' /133° 19'
港湾名	米子港	工事概要	物揚場(-3.0m) L=29.3m 基礎工 L=29.3m 本体工 L=29.3m 上部工 L=29.3m 舗装工(コンクリート) L=21.3m
施工位置	米子市灘町地内		
工事名	物揚場(-3.0m)災害復旧工事(その2)		
工事費	111,151千円		
被災原因及び形態	平成12年10月6日 鳥取県西部地震 震度5強 震源地:鳥取県西部(溝口町付近) マグニチュード7.3 震源の深さ 約10km 被災原因:震動・液状化による亀裂及び崩壊	工事概要	
被災機構	地震時の水平力により、L型ブロックが海側に80～150cm程移動し、また基礎地盤の支持力不足により、最大40cm程沈下した。 以上のL型ブロックの移動によりブロック間の目地が30～40cm程開き、背後の裏込栗石及び埋立土が流出しエプロン部が最大1.50m陥没した。 支持力不足による沈下については、当地域は軟弱地盤ではあるが経年による荷重増加(埋立て)により地盤としては改良されていると考えるが、L型ブロックの施工時に均一な砂で置換えが施工されており、この層が液状化を起こし支持力不足になったものとする。(海底調査で3～4ヶ所の噴砂口を確認した)	復旧工法の考え方及び工法選定の理由	・復旧工法の考え方 現況復旧を原則とするが、構造的性及び経済性等を比較検討し、現況復旧工法より適した工法があれば、それを採用する。 ・工法選定の理由 軟弱地盤に適する軽構造工法である、鋼矢板式工法とL型ブロック工法について、構造的性及び経済性等を総合的に判断し、工法選定した。 検討した結果、鋼矢板式工法は基礎地盤の置換えが必要となり、経済性及び構造的性、施工性ともL型ブロック工法より劣る。よってL型ブロック工法を採用した。

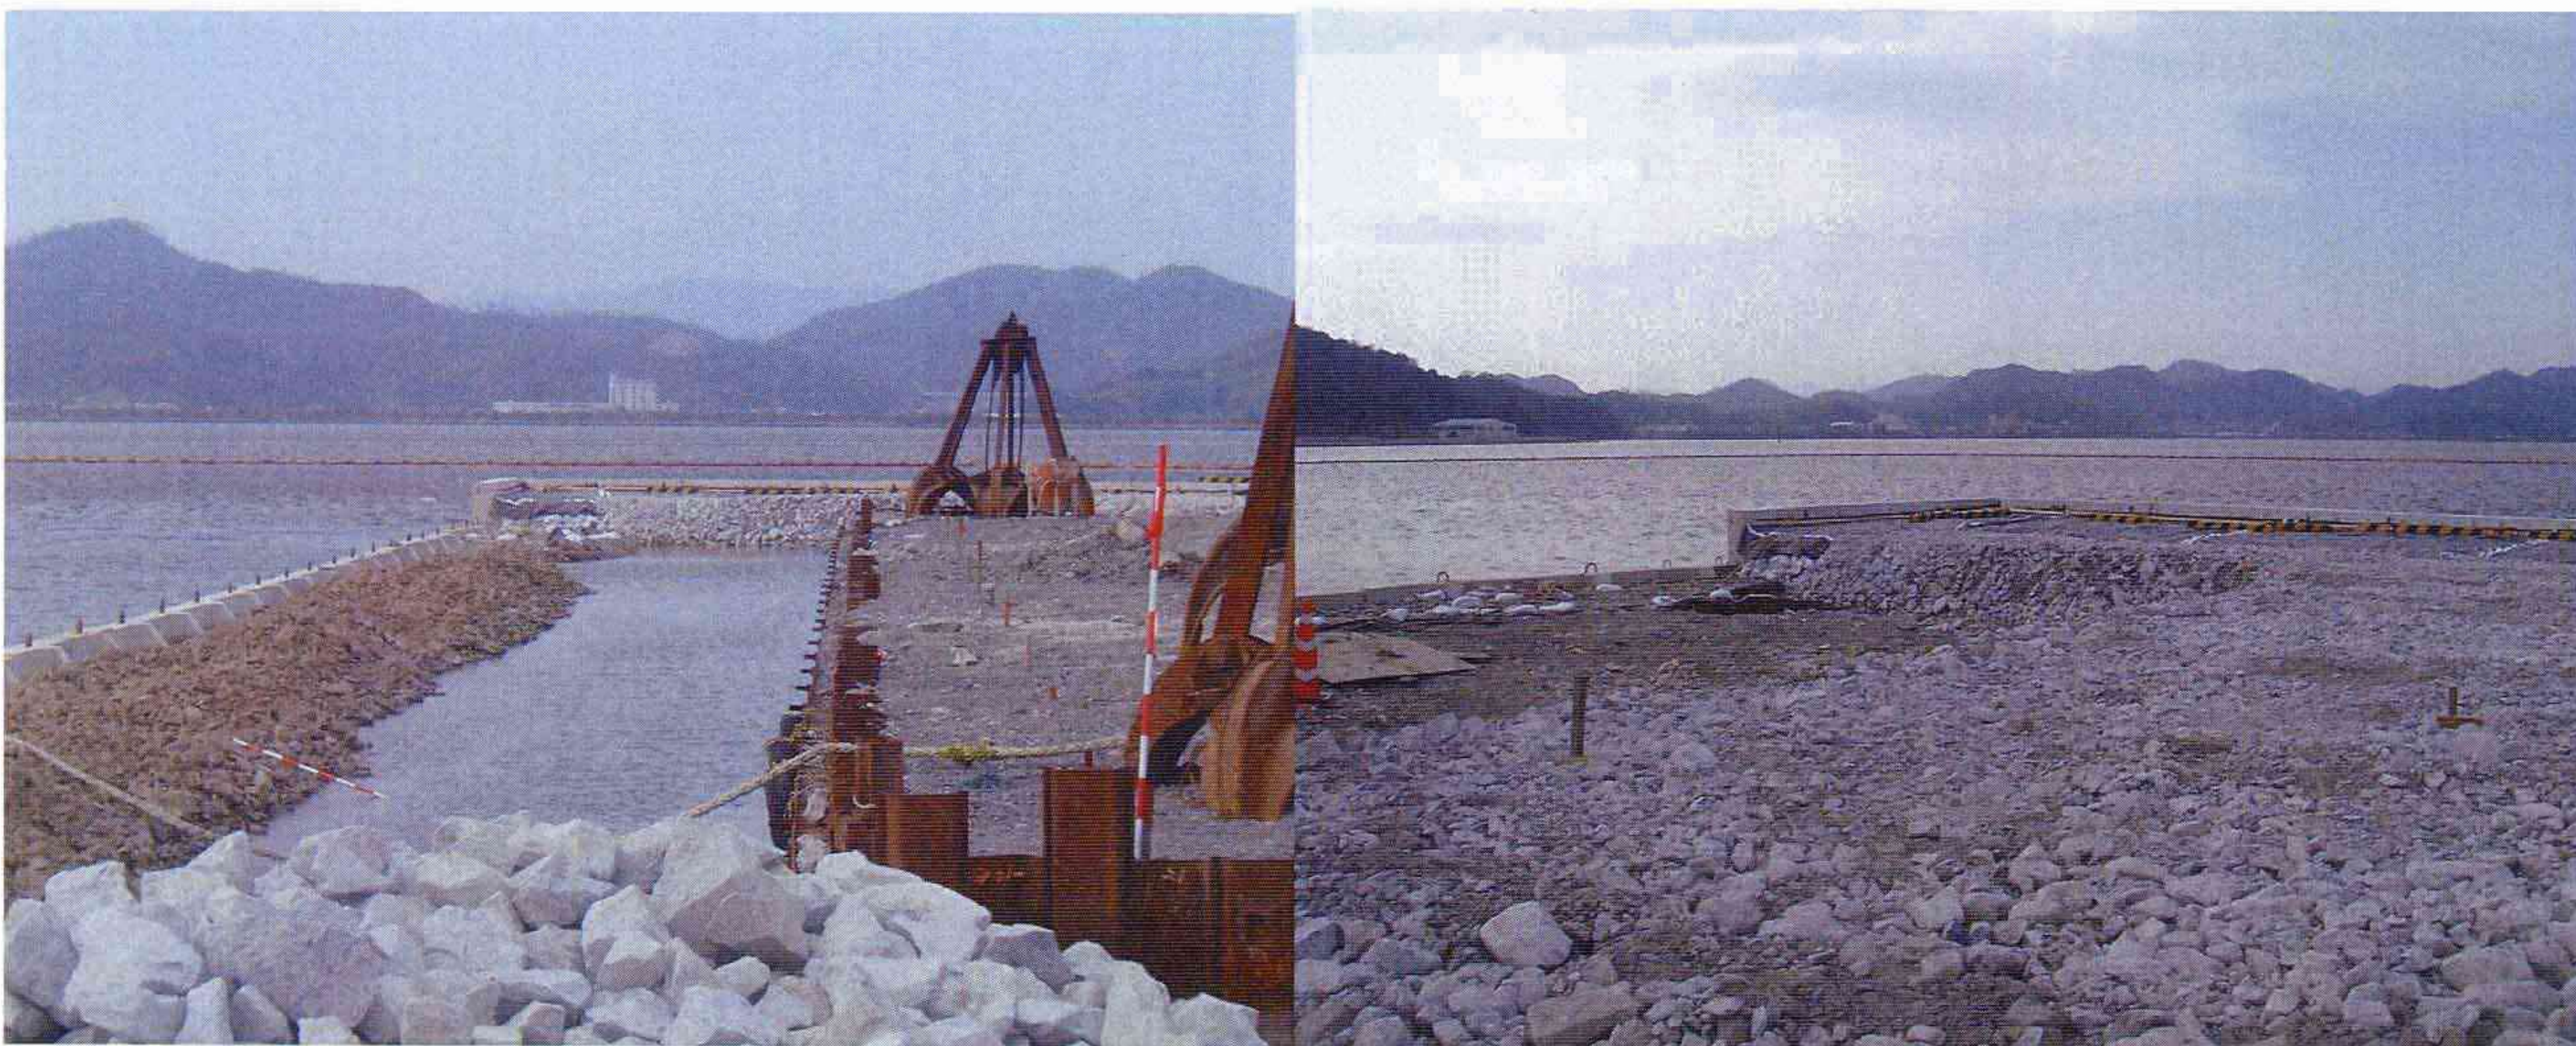
復旧状況写真

現在工事中 (撮影:平成14年3月17日)

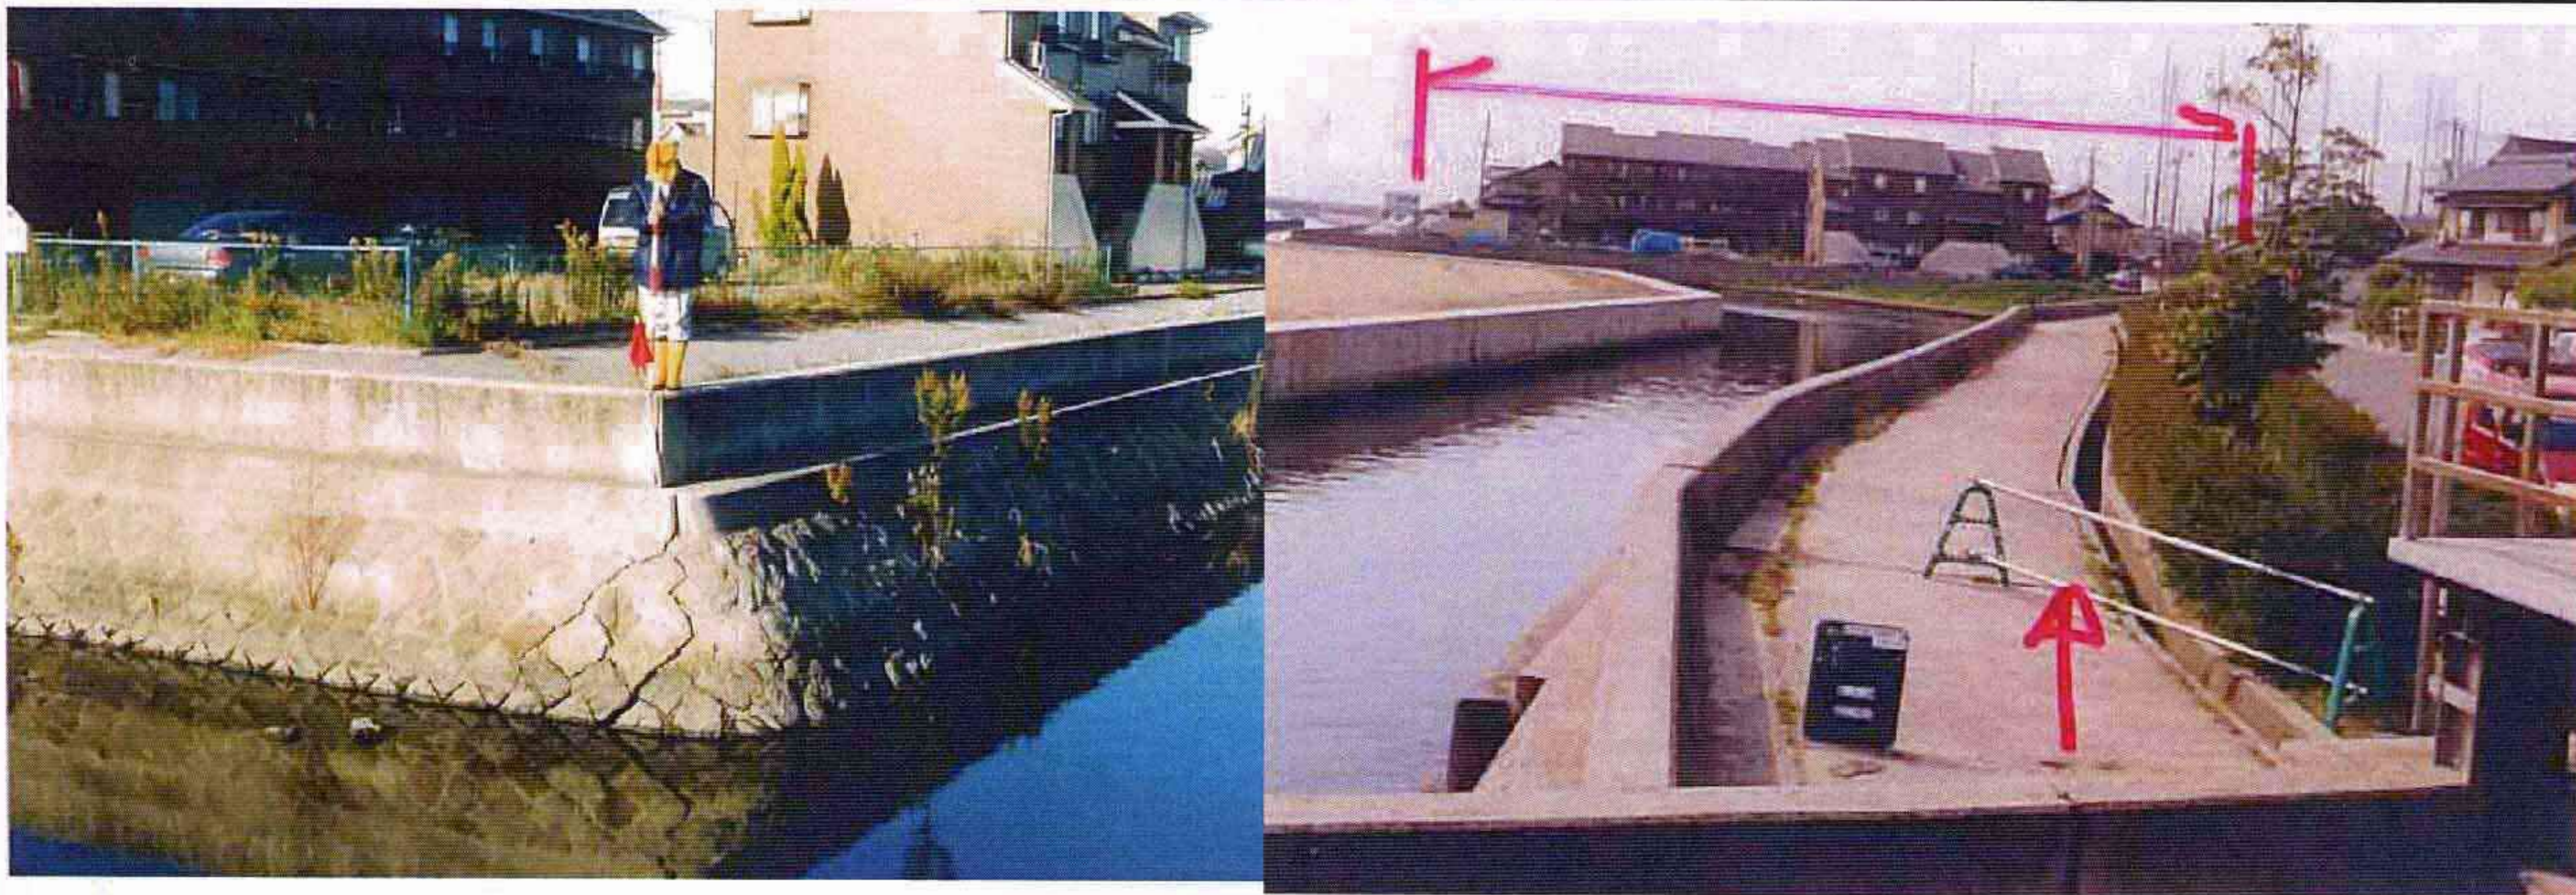
被災状況写真

番号	12年災 第 15 号	震央からの距離	約19km
災害年月日	平成12年10月6日	緯度/経度	35° 26' / 133° 18'
港湾名	米子港	工事概要	護岸 L=168.4m 護岸基礎工 L=162.8m 護岸工 L=168.4m 水叩工 L=152.1m
施工位置	米子市安倍地内		
工事名	安倍地区護岸災害復旧工事		
工事費	53,911千円		
被災原因 その他	平成12年10月6日 鳥取県西部地震 震度5強 震源地:鳥取県西部(溝口町付近) マグニチュード7.3 震源の深さ 約10km 被災原因:震動・液状化による亀裂及び崩壊

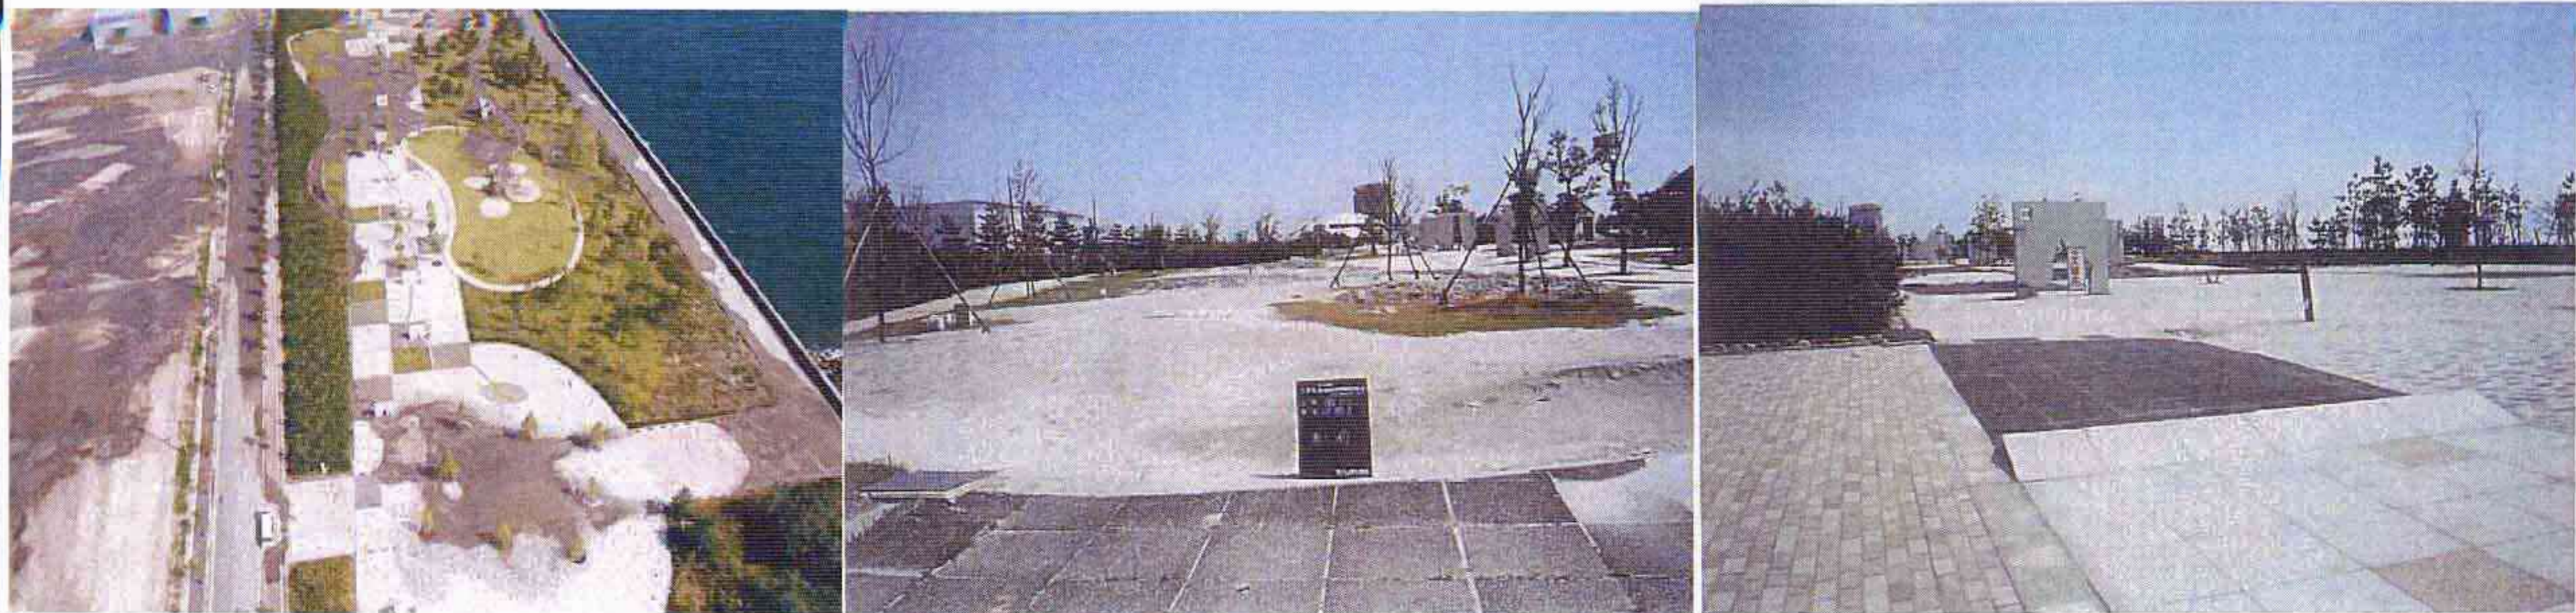
被災状況写真

番号	12年災 第 4 号	震央からの距離	約30km
災害年月日	平成12年10月6日	緯度/経度	35° 30' / 133° 15'
港湾名	境 港	工事概要	復旧延長 L=583 m 整地等 1式 基本施設工 1式 付属施設工 1式 撤去工 1式
施工位置	境港市竹内団地地内		
工事名	緑地・災害関連港湾環境整備施設災害復旧工事		
工事費	131,105千円		
被災原因 その他	平成12年10月6日 鳥取県西部地震 震度6強 震源地:鳥取県西部(溝口町付近) マグニチュード7.3 震源の深さ 約10km 被災原因:震動による亀裂及び沈下
