5.2 米子地方県土整備局管内

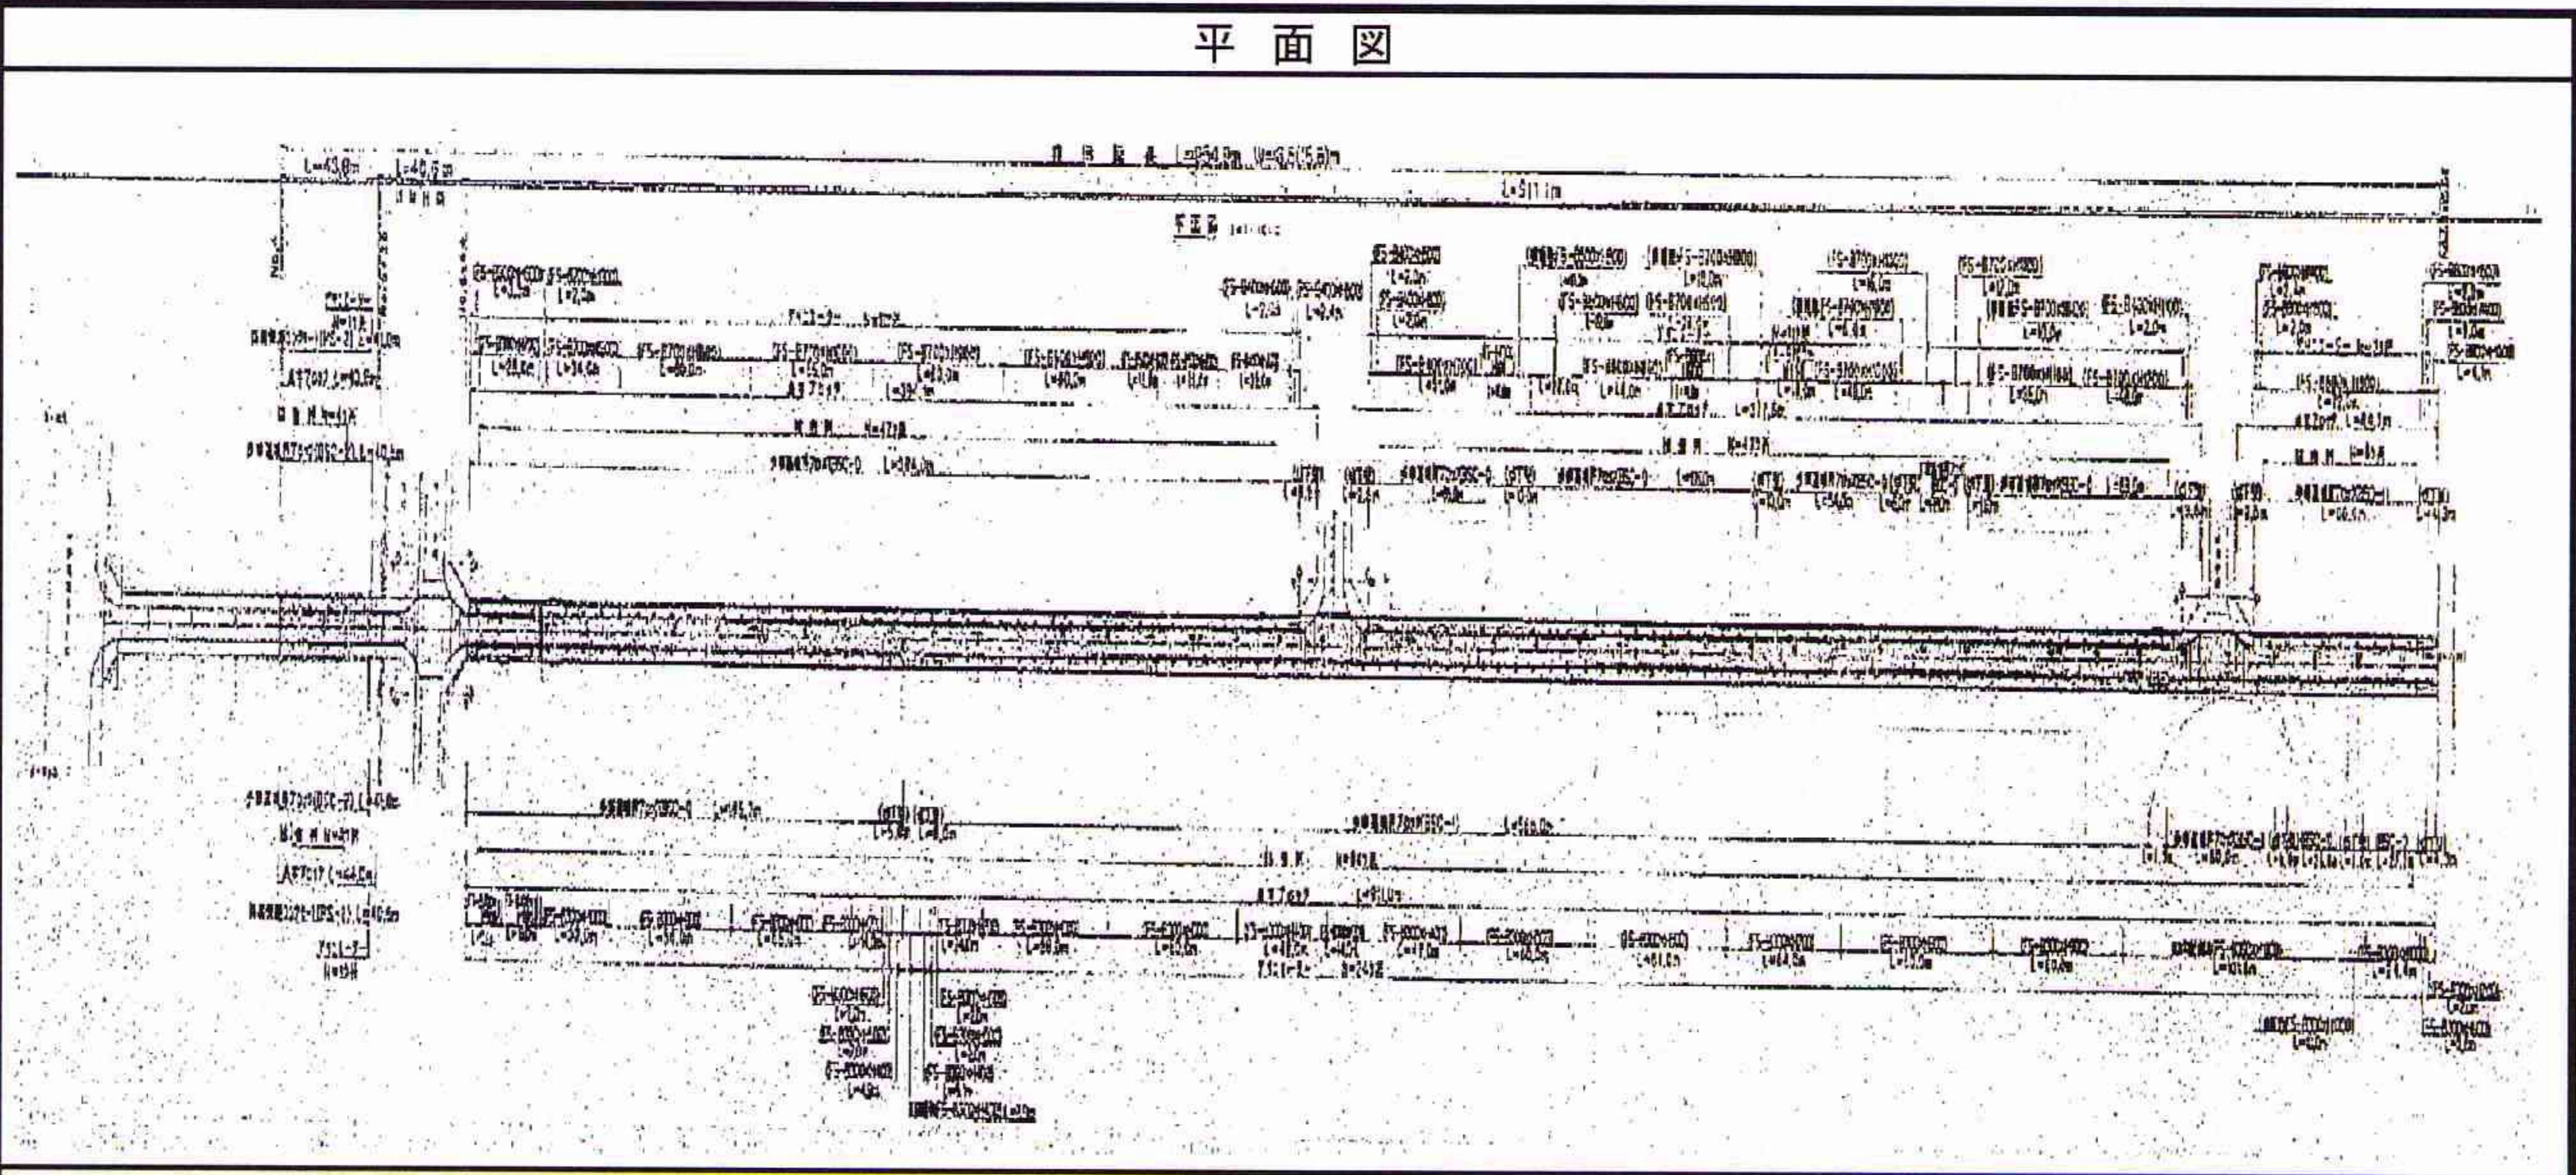
平面図

番号	12年災 第19号	震央からの距離	約30km
災害年月日	平成12年10月6日	緯度・経度	35° 30' / 133° 15'
港湾名	境港	工事概要	竹内ふ頭1号線 L=954.9m 舗装工 L=954.9m 水路工 L=1,754.8m 夢みなと橋 L=18.4m 伸縮継手工 L=48.65m
施工位置	境港市竹内団地地内		
工事名	道路災害復旧工事		
工事費	204,169千円		
被災原因及び形態	平成12年10月6日 鳥取県西部地震 震度6強 震源地:鳥取県西部(溝口町付近) マグニチュード7.3 震源の深さ 約10km 被災原因:震動による亀裂及び沈下	工事概要	
被災機構	・地震により液状化現象が発生し、未改良部分、側溝等の地盤密度の低い部分、水平振動によって亀裂・空隙が発生した箇所を中心に噴砂 ・震動によってアスファルトと上層路盤材の間にズレが生じて空隙が発生、この空隙に噴砂が一気に浸入し、アスファルトの弱い部分が隆起	復旧工法の考え方及び工法選定の理由	地震による液状化現象で変状した水路や路面は、水路を布設替えし、舗装を下層路盤から表層まで打替えることで原形復旧を図った。

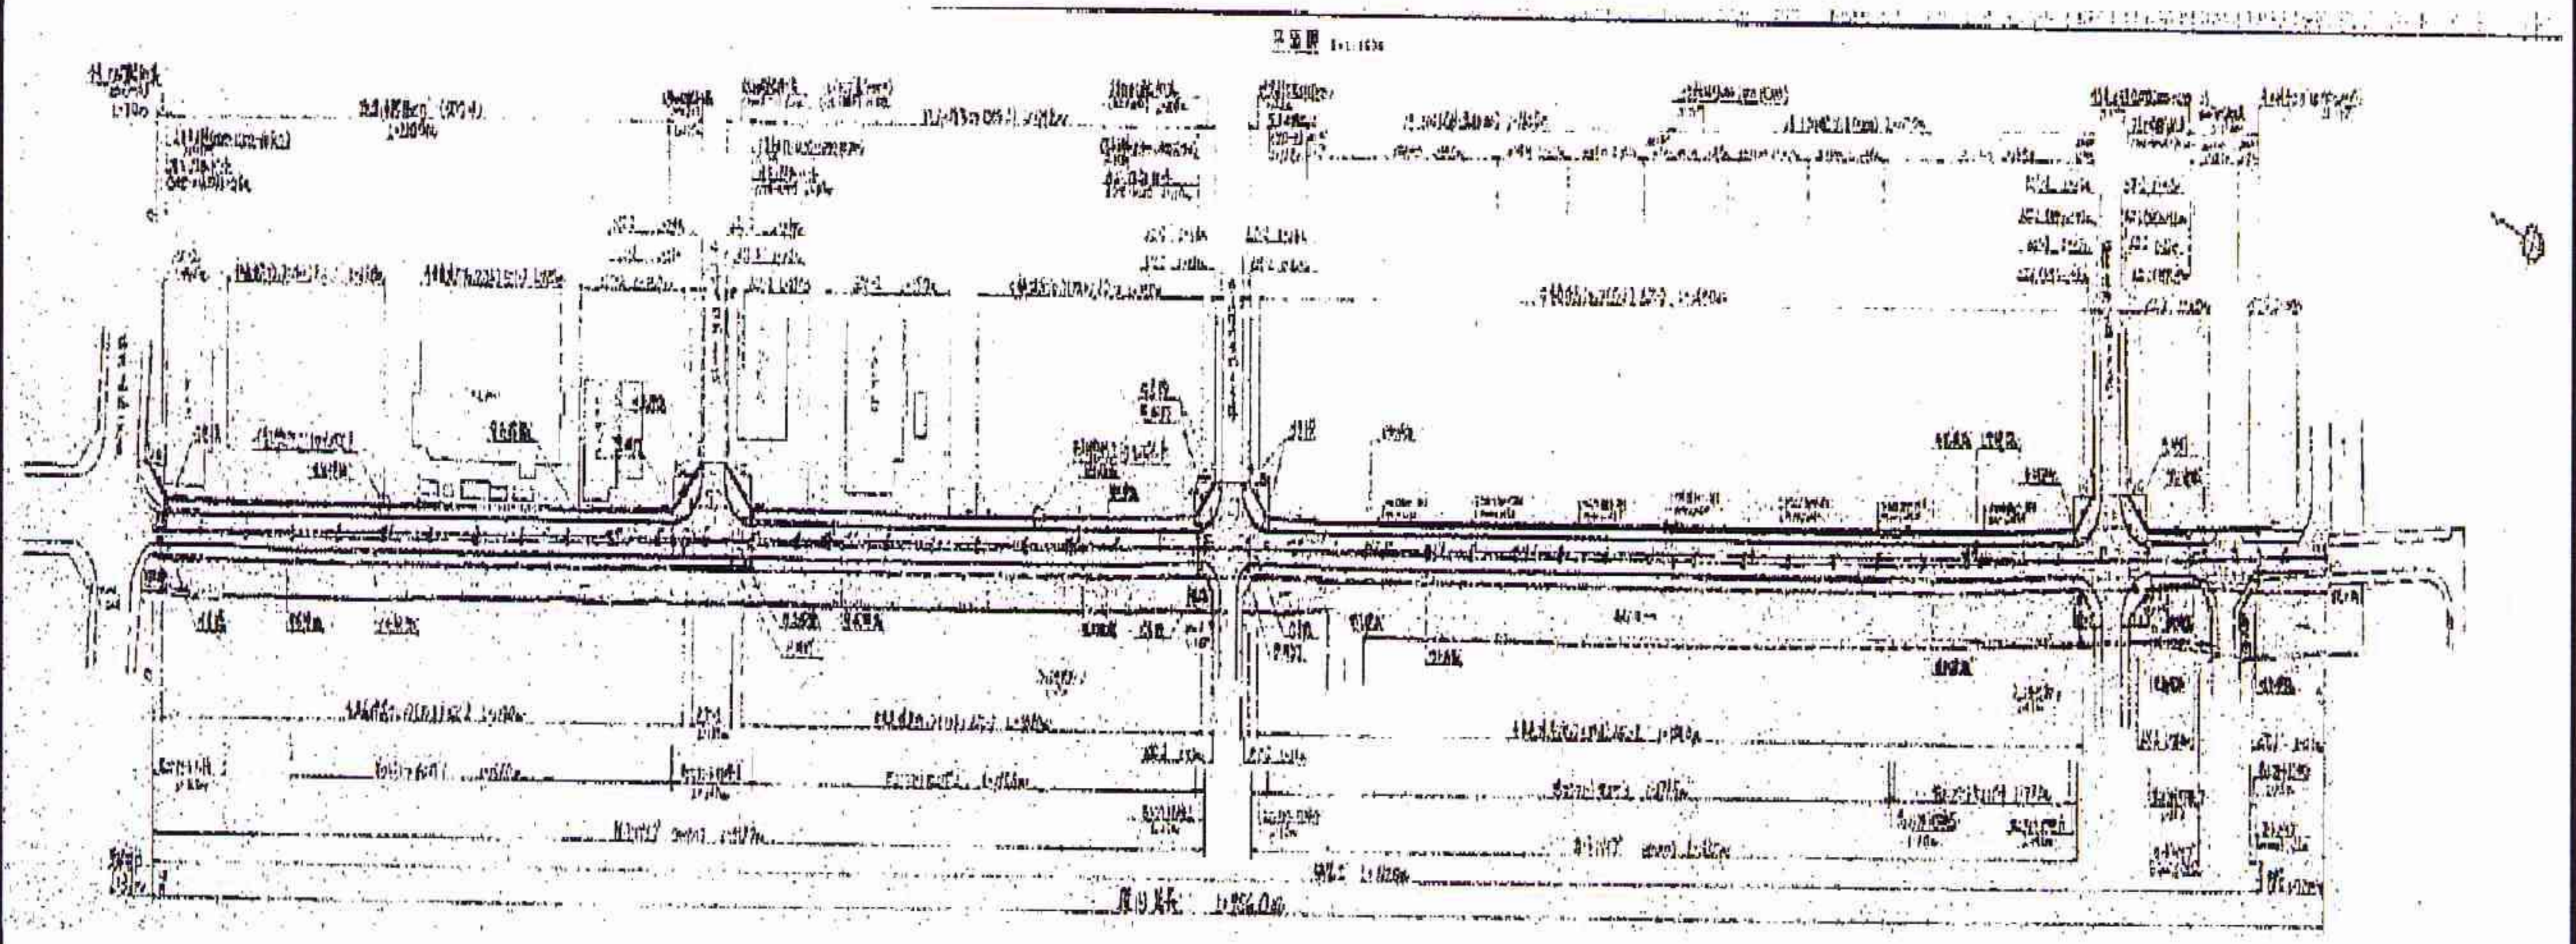
平面図

番号	12年災 第 20 号	震央からの距離	約30km
災害年月日	平成12年10月6日	緯度・経度	35° 30' / 133° 15'
港湾名	境 港	工事概要	竹内水路護岸(東) 竹内マリーナ線 L=956.0m 舗装工 L=956.0m 水路工 L=956.0m
施工位置	境港市竹内団地地内		
工事名	道路災害復旧工事		
工事費	241,091千円		
被災原因及び形態	平成12年10月6日 鳥取県西部地震 震度6強 震源地:鳥取県西部(溝口町付近) マグニチュード7.3 震源の深さ 約10km 被災原因:震動による側方移動、亀裂及び沈下	工事概要	
被災機構	<ul style="list-style-type: none"> ・地震により液状化現象が発生し、未改良部分、側溝等の地盤密度の低い部分、水平振動によって亀裂・空隙が発生した箇所を中心に噴砂 ・震動によってアスファルトと上層路盤材の間にズレが生じて空隙が発生、この空隙に噴砂が一気に浸入し、アスファルトの弱い部分が隆起 ・水平振動により嵩上げコンクリート壁が側方移動し、内側に変状、歩道アスファルトに亀裂発生、沈下 	復旧工法の考え方及び工法選定の理由	地震による液状化現象で変状した水路や路面は、水路を布設替えし、舗装を下層路盤から表層まで打替えることで原形復旧を図った。また、河床が隆起して水が流れなくなった承水路については、土砂を撤去し原形復旧を図った。

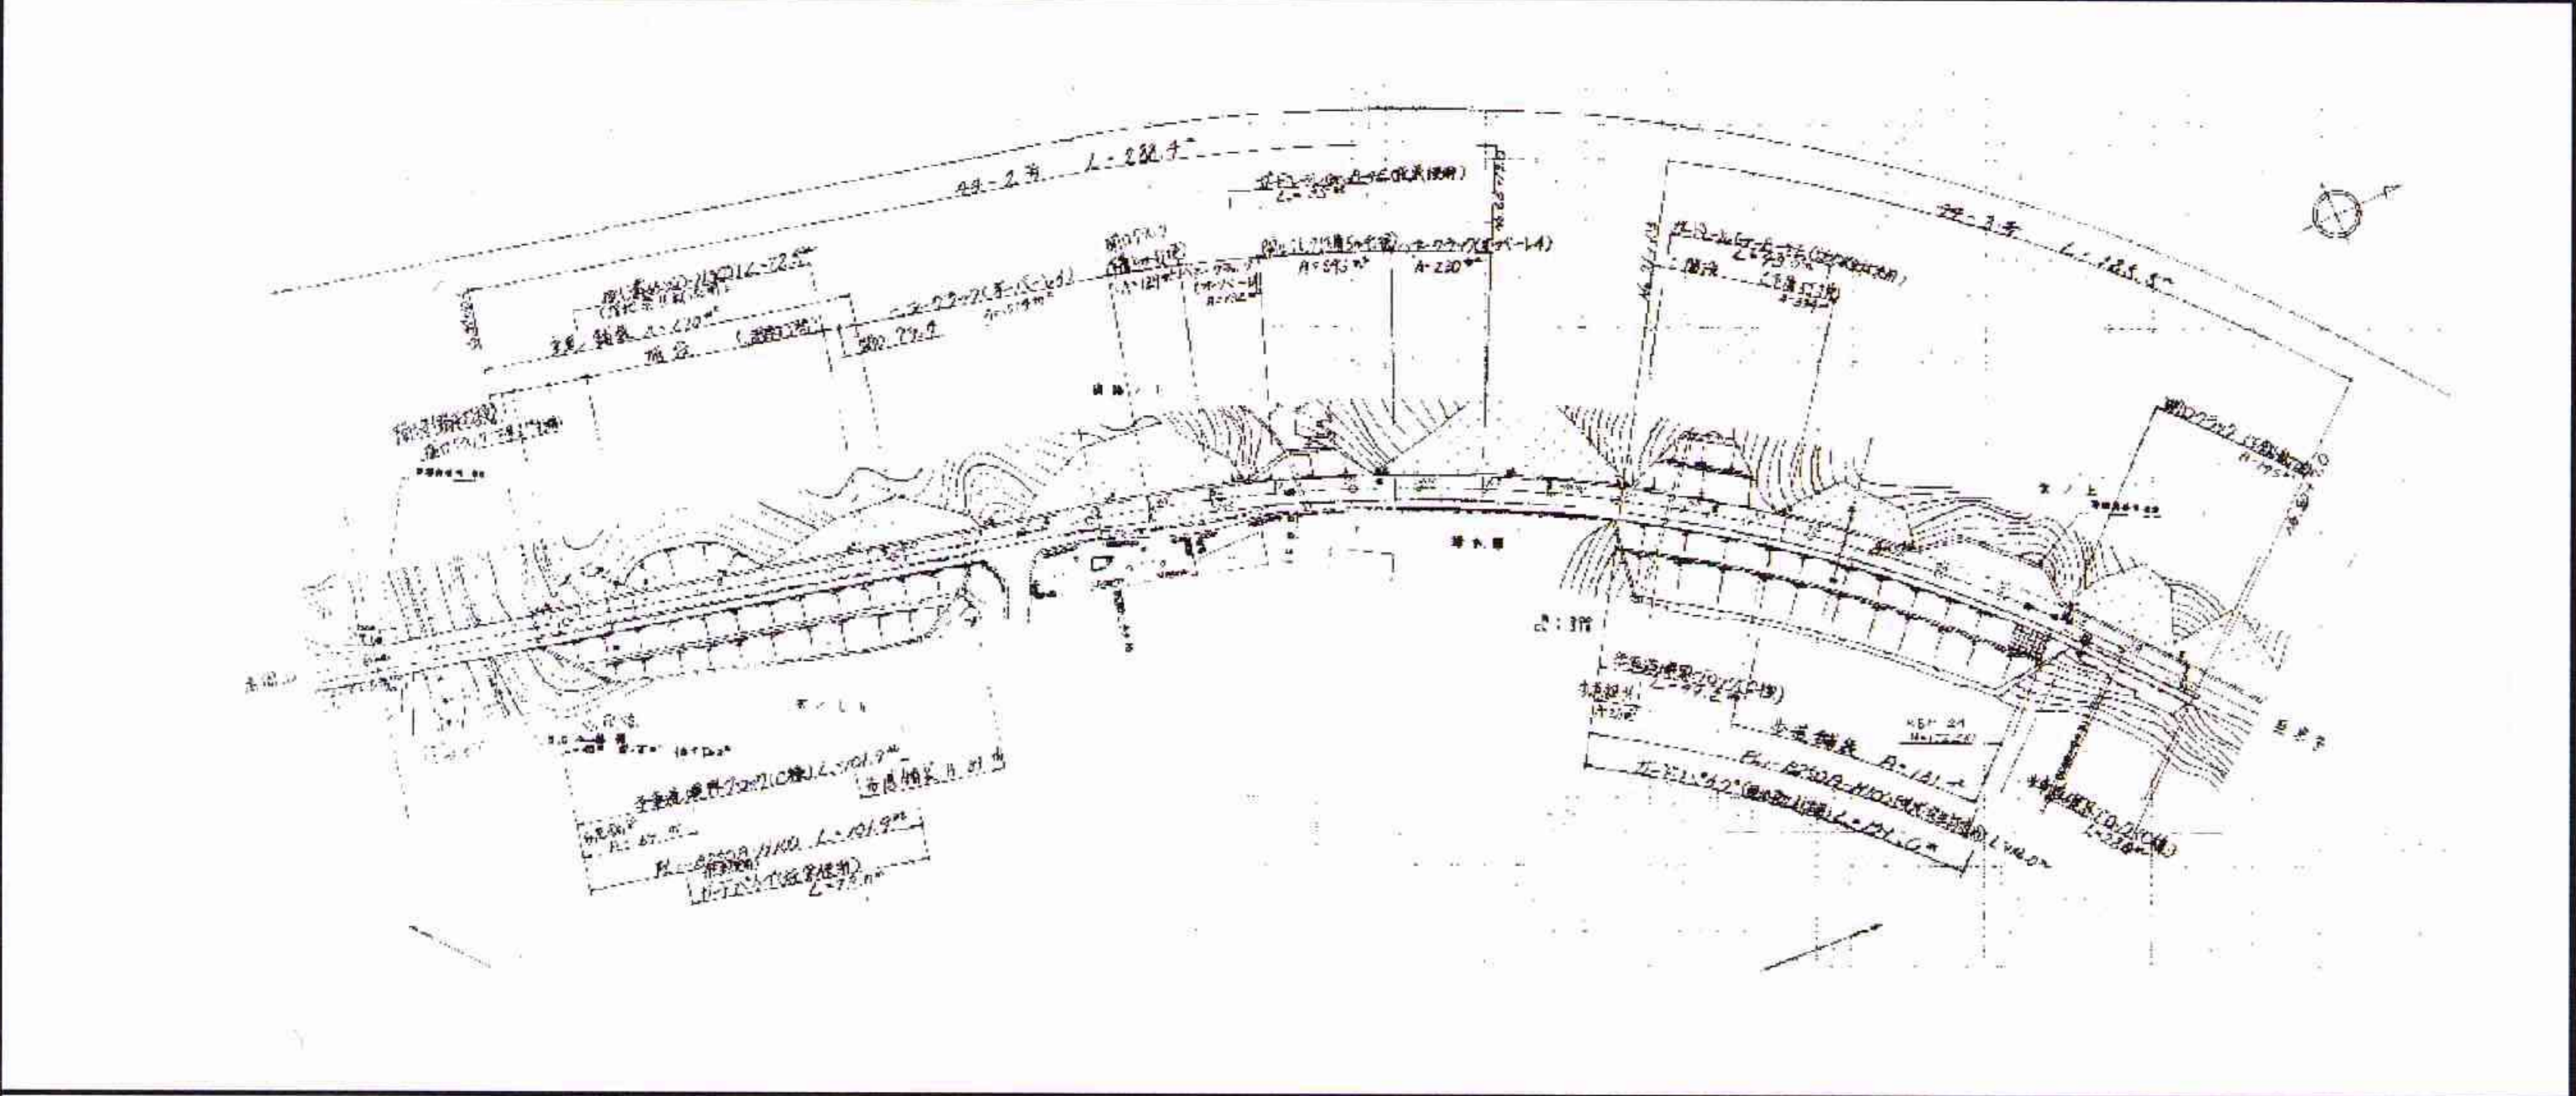
平面図 (一部)

番号	12年災 第 44 号	震央からの距離	約6km
災害年月日	平成12年10月6日	緯度・経度	35° 18' / 133° 19'
河川名・路線名等	一般国道 180号	工事概要	復旧延長 L=1,578.5m (道路幅員W=9.8~19.0m) 車道舗装工(t=11cm) A=6,020㎡ 車道路盤工(t=25cm) A=5,550㎡ 舗装工(t=2~5cm) A=3,250㎡ L型側溝 L=482m 防護柵 L=590m 歩車道境界ブロック L=707m
施工位置	西伯郡西伯町下中谷		
工事名	道路災害復旧工事		
工事費	80,830千円		
被災原因及び形態	平成12年10月6日 鳥取県西部地震による 気象コード(00445)	復旧工法の考え方及び工法選定の理由	<ul style="list-style-type: none"> ・復旧は従前の効用を回復することを原則とする。 ・舗装、路盤までの比較的小さなクラックは、影響範囲を路盤材の充填、または入れ替え後、舗装の打ち換えを行う。 ・路面が平坦性を失っている箇所、クラックが路床まで及んでいる箇所は、影響範囲までの路床の切り返し、舗装(路盤を含む)の全面打換とする。
被災機構	<ul style="list-style-type: none"> ・水平振動によりアスファルト路面に亀裂、上下振動により橋梁前後に段差が発生 ・その多くは盛土部に集中しており、地山密度との違いによって弱い部分(盛土、ウラ込め部)に変位が生じ、これが路面に影響した。
