建築物の被害 - 木構造 -

福山大学 鎌田 輝男

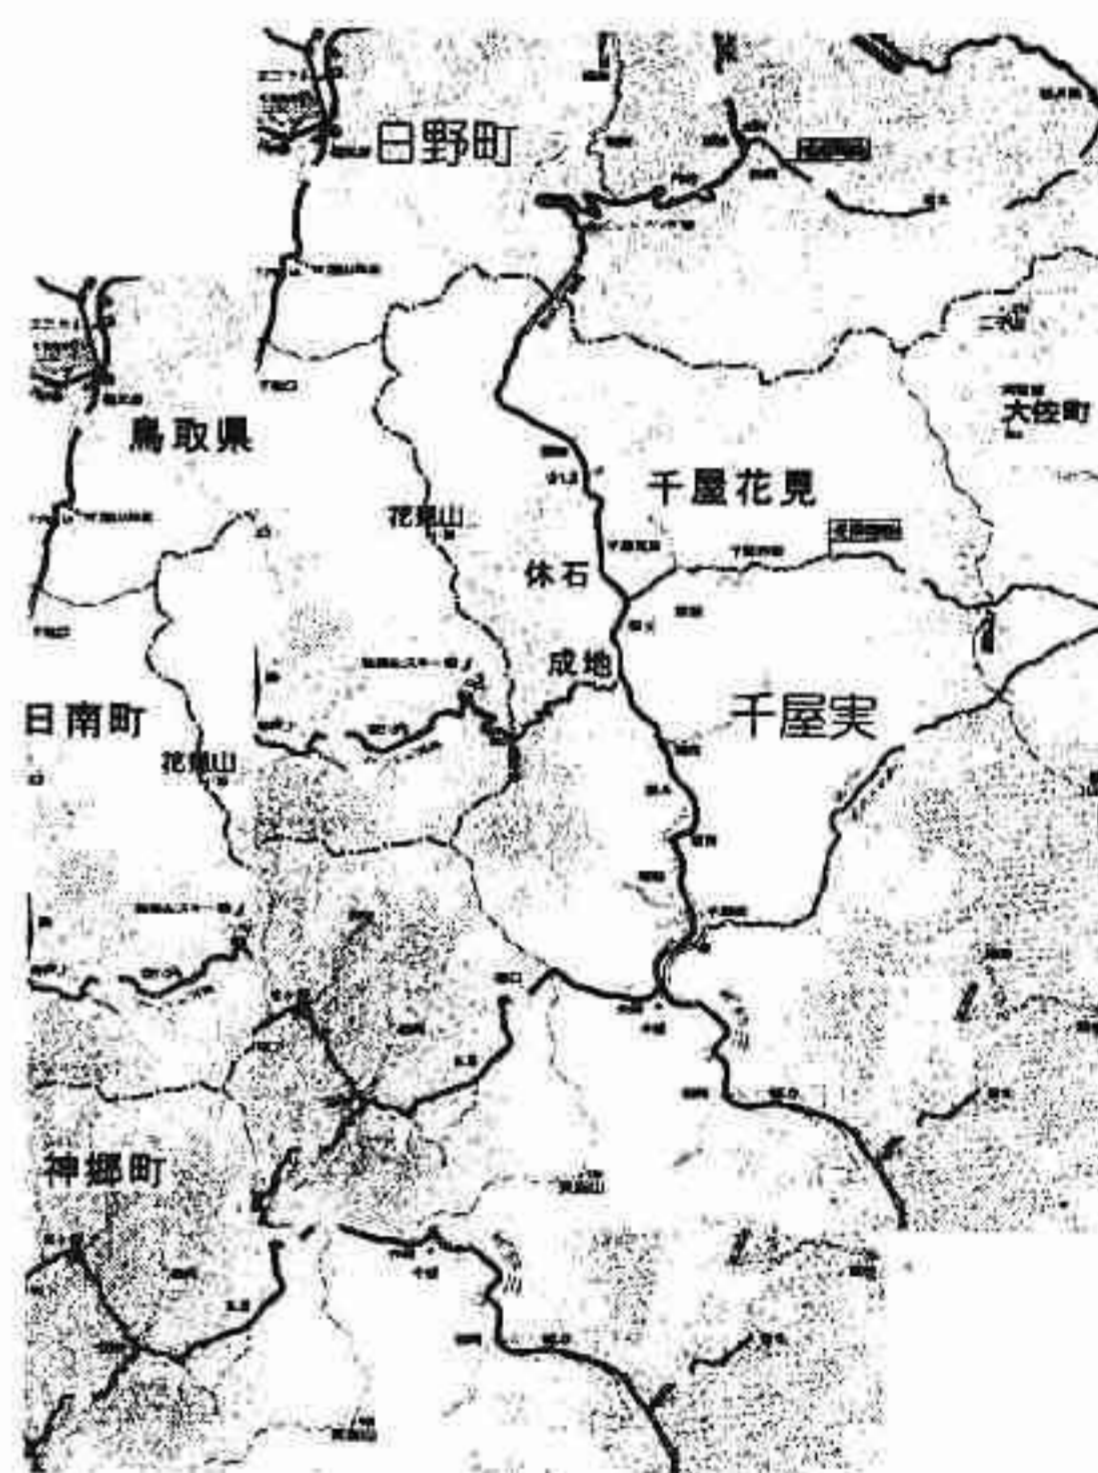
図-1 岡山県新見市千屋地区

表-2に岡山県下の各市町村別の被害集計を示す。岡山県の被害状況は、鳥取県に比較すれば、それほど大きいものではなく、岡山県下では、新見市に被害が集中していることがわかる。これはこの地区が図-1に示すように、震源とされる鳥取県日野町と隣接しており、国道180号線に沿った千屋実および千屋花見に住家集落があったことによるもので、両地区では、全壊の被害を受けた住宅が各3棟あった。全体的には、屋根瓦の破損や壁に小亀裂が見られるといった軽微な被害が多かった。

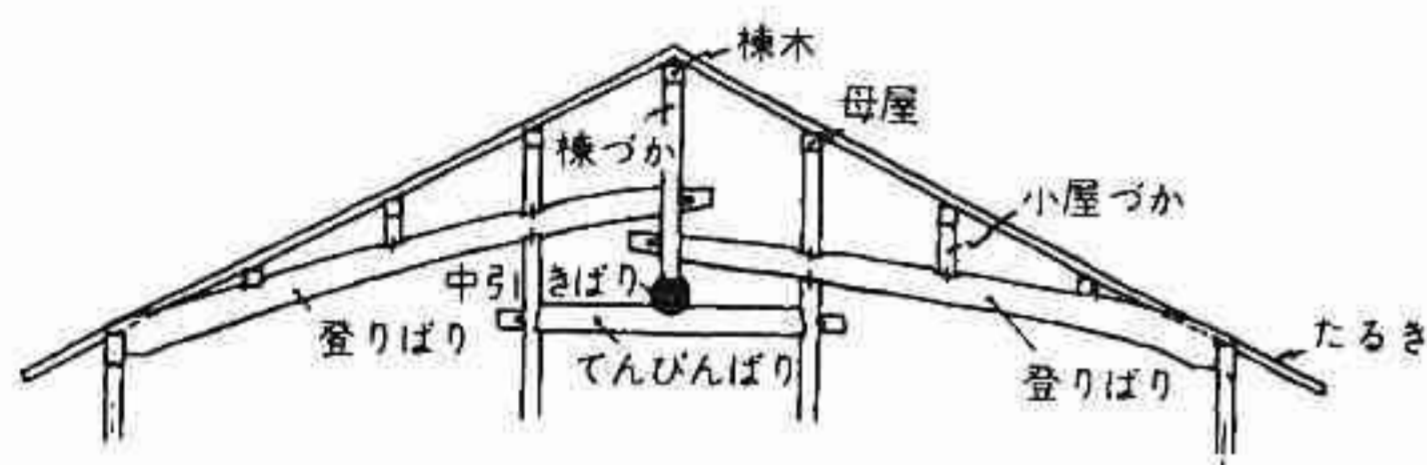
図-2 和小屋組の構造

は丸太材を使用し、雪荷重を支えると共に玄関周りを雄大に見せるようになっている。柱およびはり材の寸法は、平野部の住宅よりも大きく取られているのが普通である。また、この地方の住宅の特徴として、図-2に示す和小屋組に見られる中引きばりには丸太材が使用され、これを妻面に突出させ、化粧材としても使用されていることである。写真-3は、土蔵の壁面に被害が生じた例であるが、土蔵の場合にはこの写真のように漆喰で塗り固められることが多いが、一般の住宅では、そのままの形で露出していることが多い。
