第4章 境港市竹内工業団地

4.1 全体の状況

4. 2 節杭を用いた建物の状況

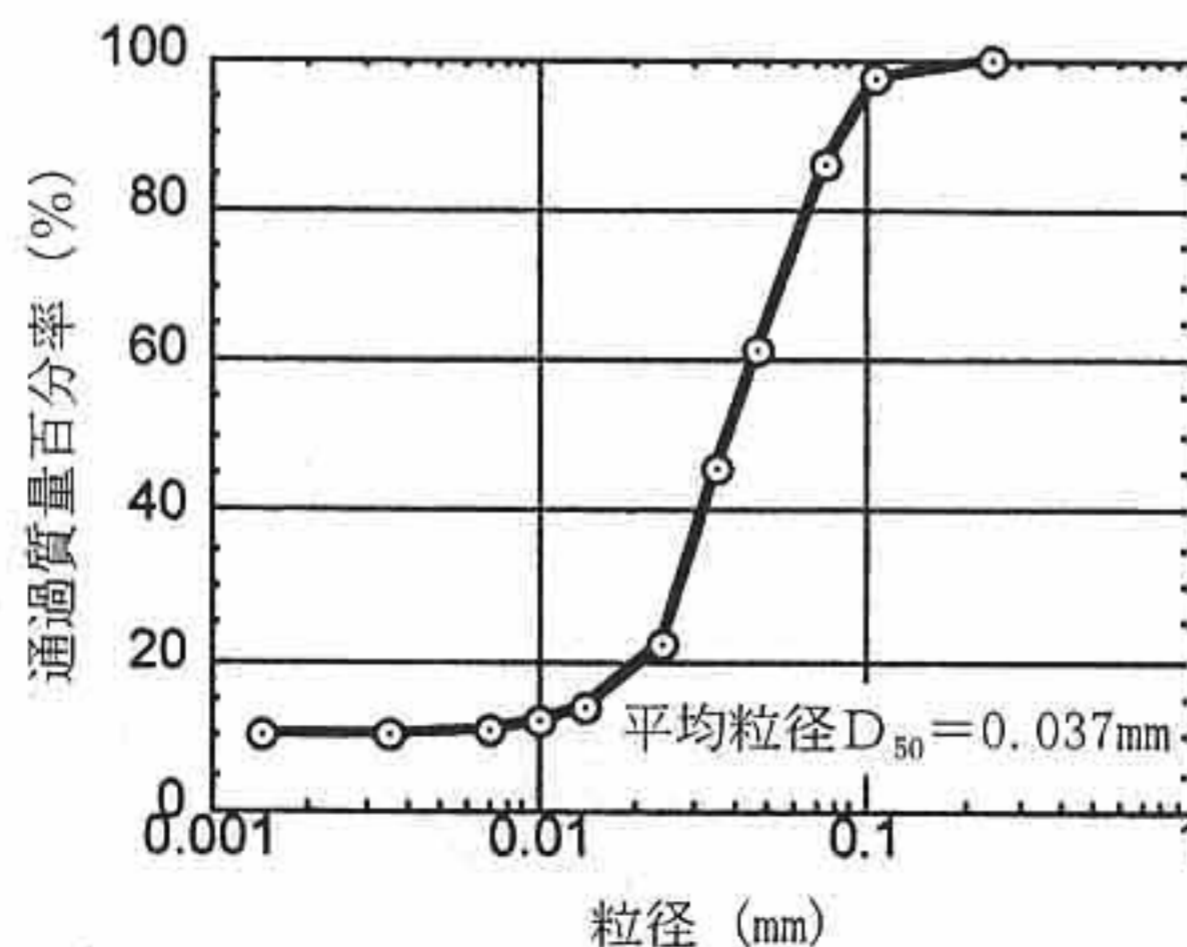
図 4.1.1 噴砂の粒径加積曲線^{4.2)}

しかし、「大地が溶けた」と報じた資料4.1の新聞記事^{4.1)}で分かるように、団地全体で激しい液状化が発生した。写真4.1.1と4.1.2は、団地内で見られた液状化の様子である。噴砂の粒径加積曲線を図4.1.1^{4.2)}に示すが、細粒分含有率は約86%であり粘土分も約10%含まれている。このように粒径の小さい地盤が液状化したため、噴砂は長時間続き、地震発生後8時間後の午後9時半頃まで見られたとのことである^{4.2)}。資料4.1の写真は地震後約3時間経過した時のものであるが、道路が10～20cmの泥水に覆われており、噴砂も続いている様子が分かる。

噴砂の粒度分布は、埋立土のものとはほぼ一致しており^{4.3)}、この層が液状化したものと考えられる。液状化の研究者は、しゅんせつ土は粘土分が少なく粘性も小さいため細粒分含有率が大きくても液状化の可能性があり、このような地盤では塑性指数 I_p による検討が必要なことを指摘していた。しかし、このことは現行の設計基準には反映されていない。今後の課題といえよう^{4.2)}。

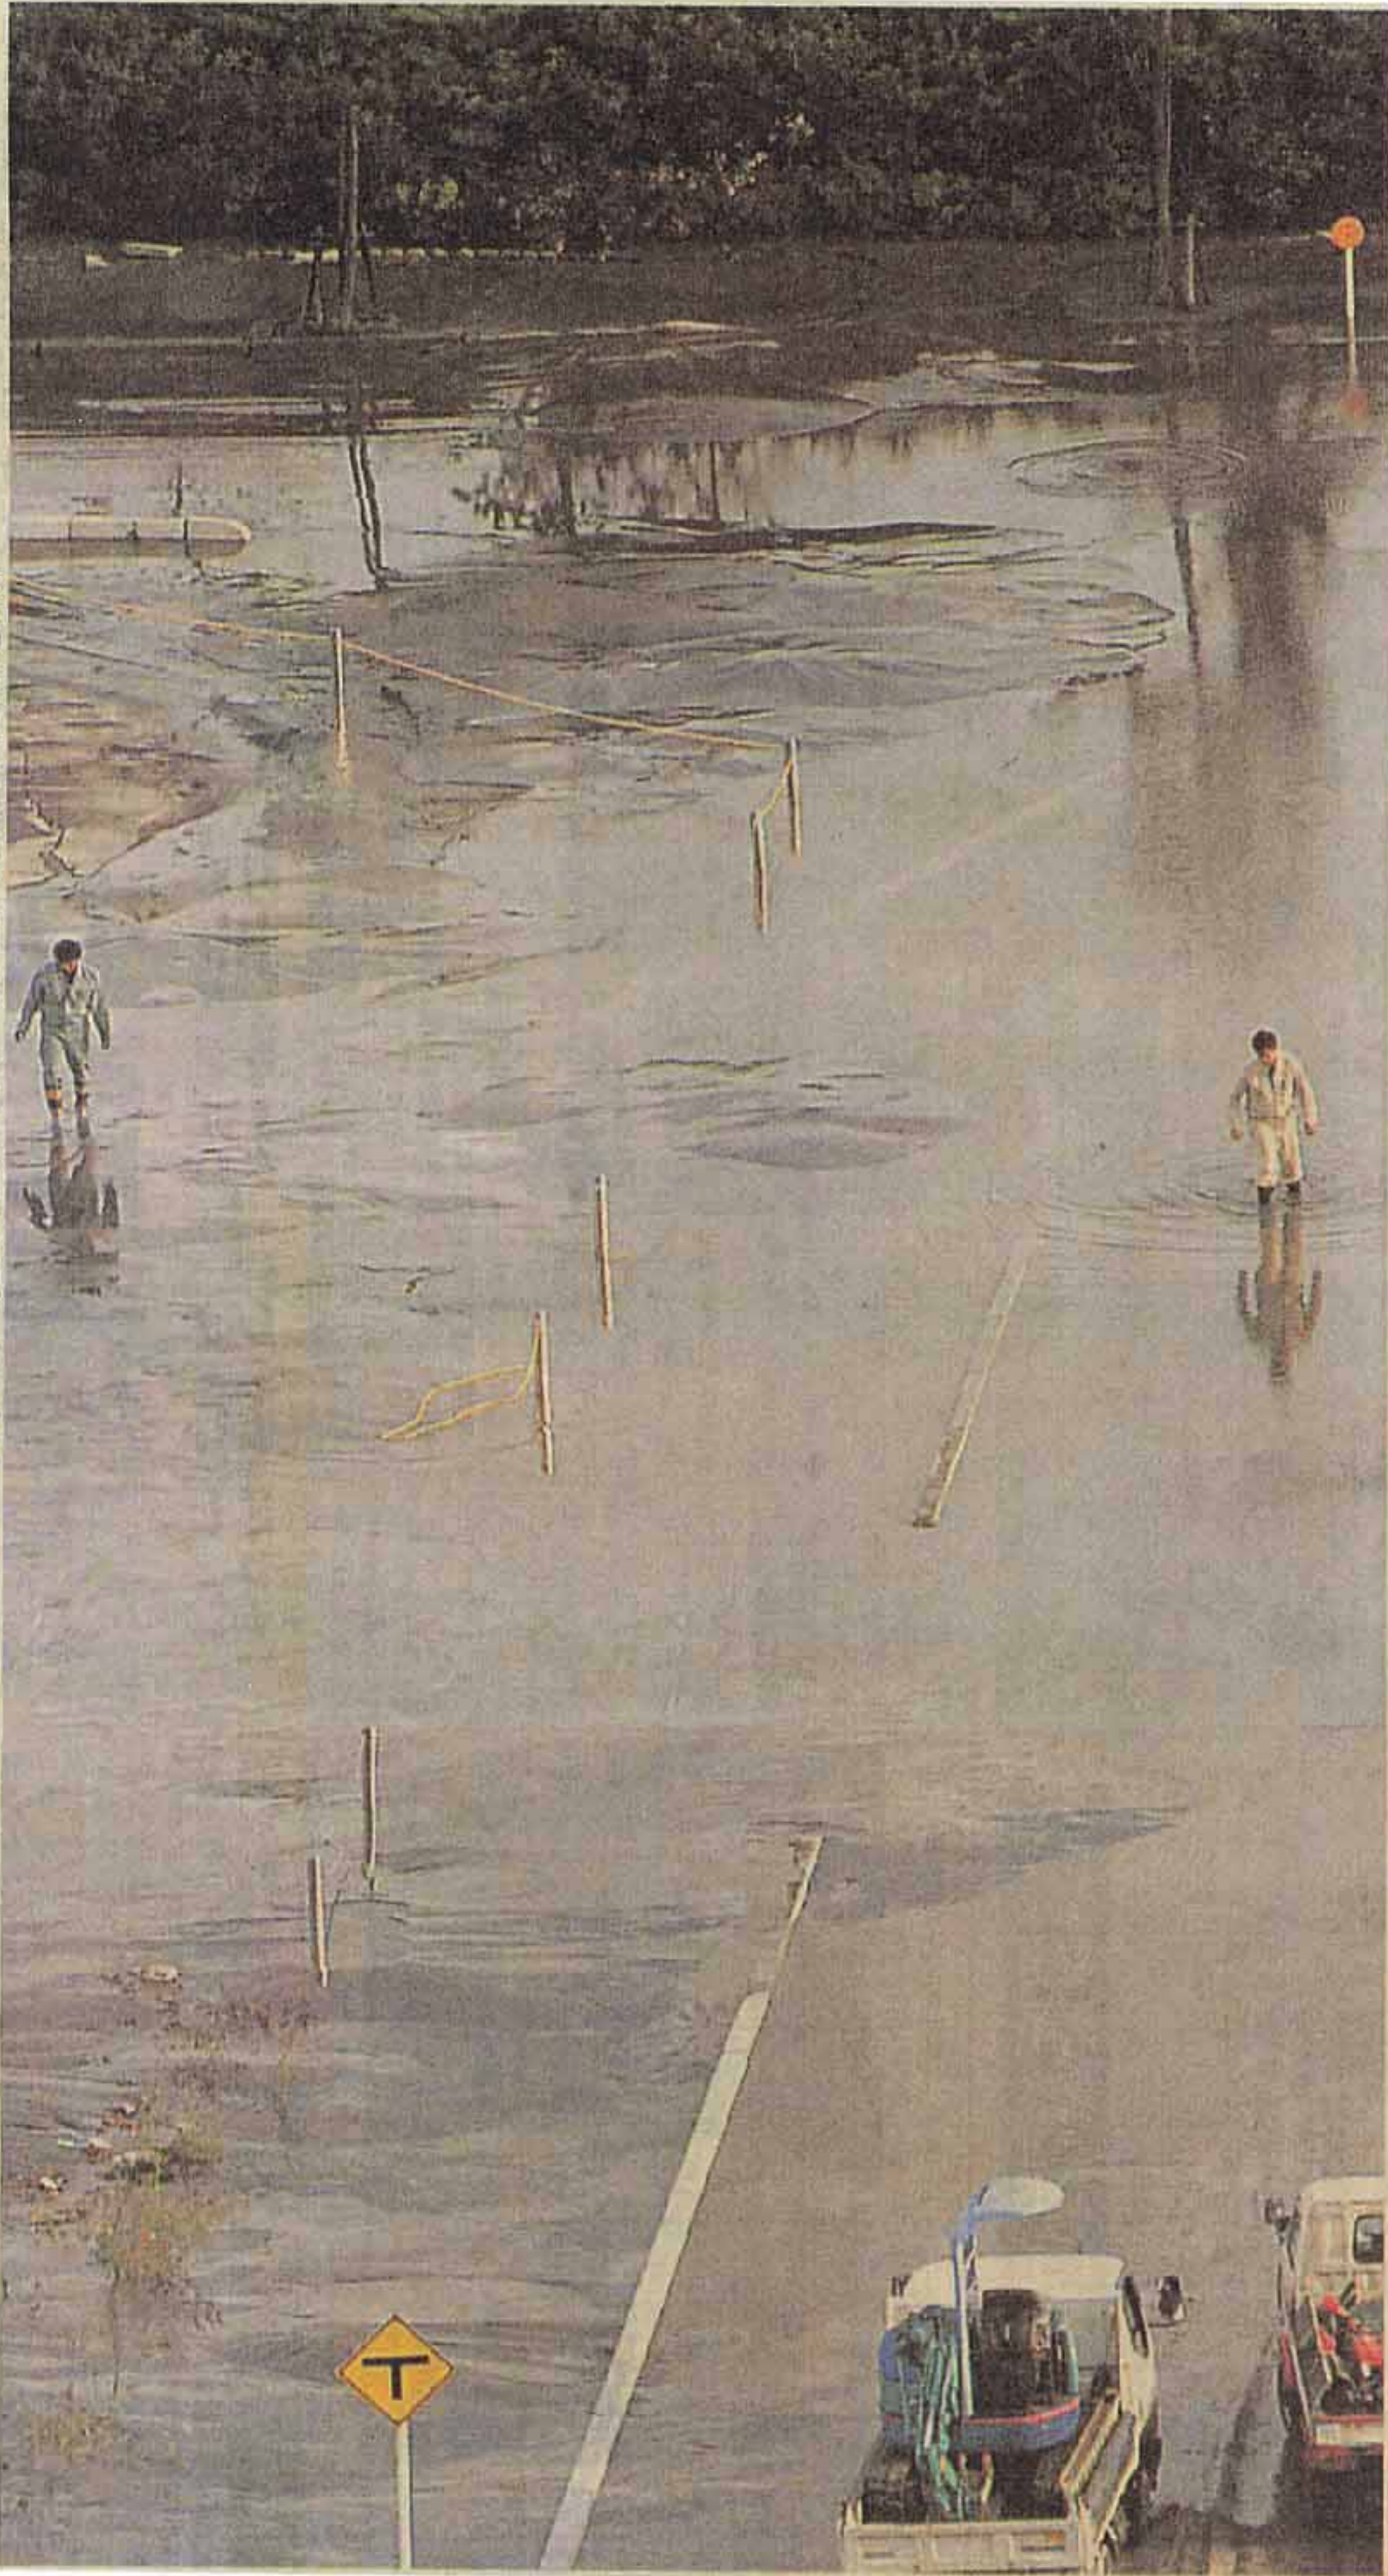
資料 4.1 液状化を報じた新聞^{4.1)}

液状化現象で路面などの龜裂から地下水と土砂があふれ出した工業団地―鳥取県境港市で6日午後4時10分、本社へりから片山喜久哉写真

大地が溶けた

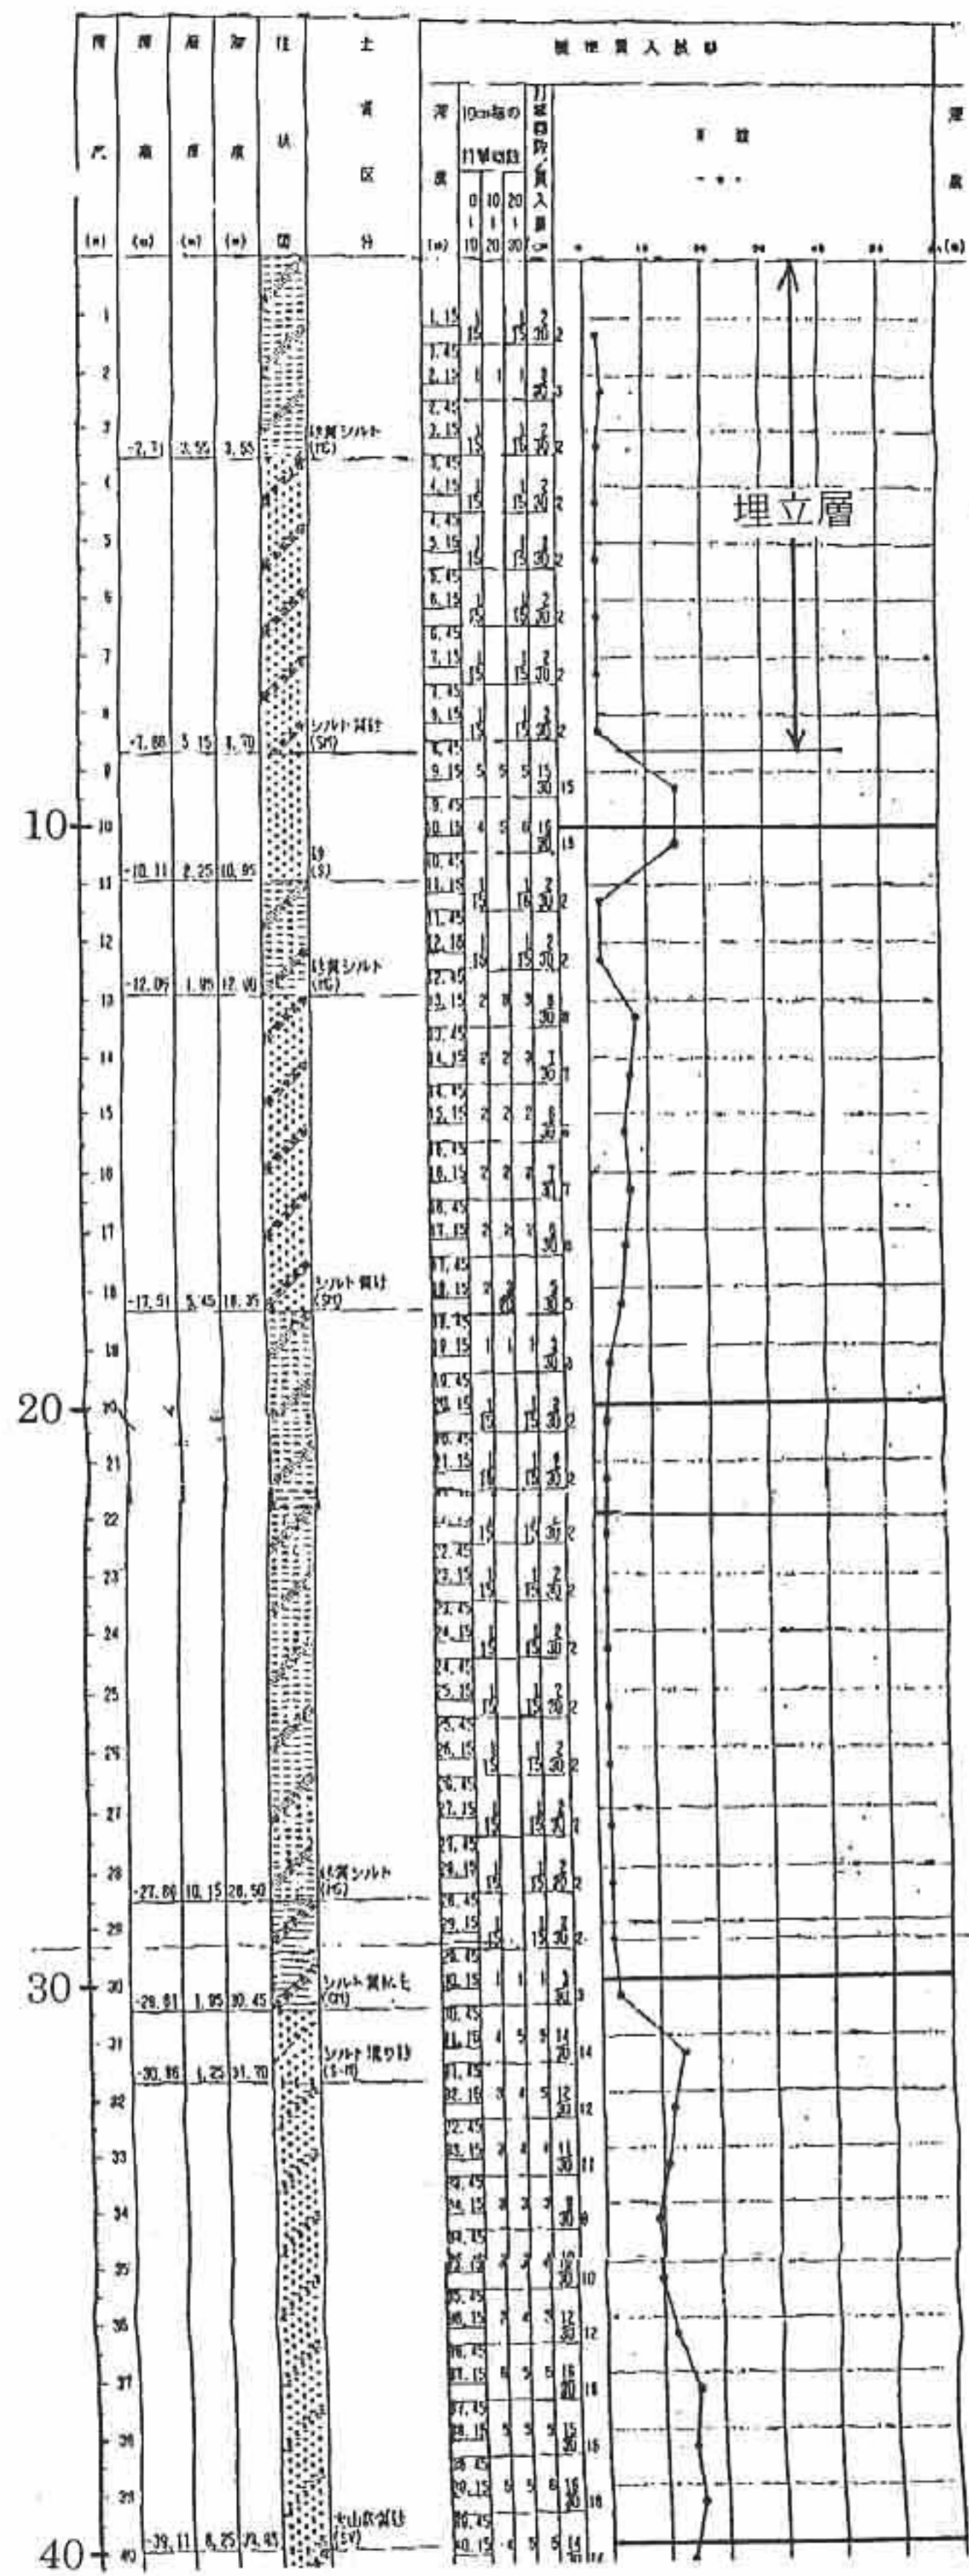
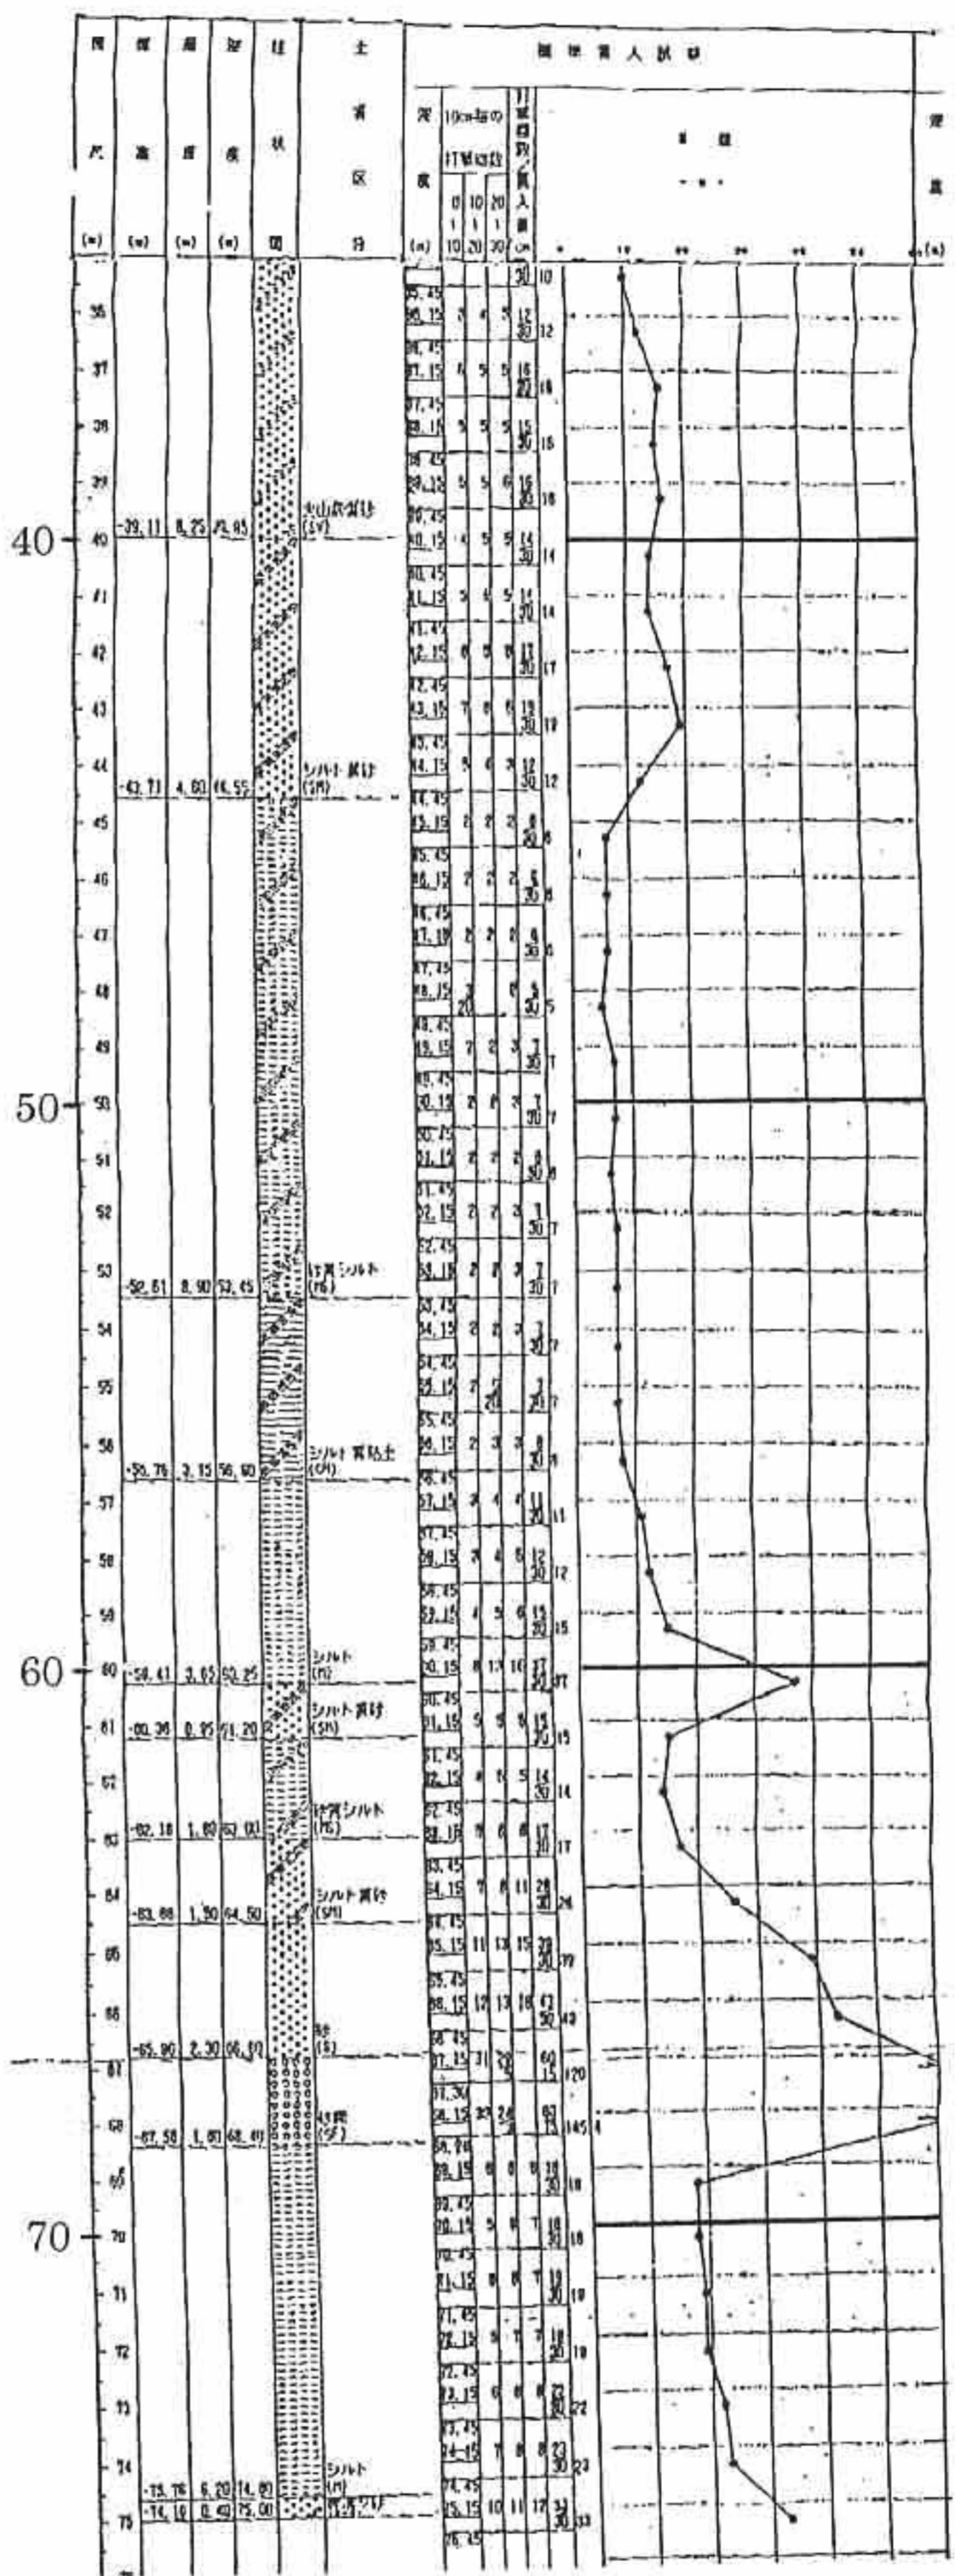
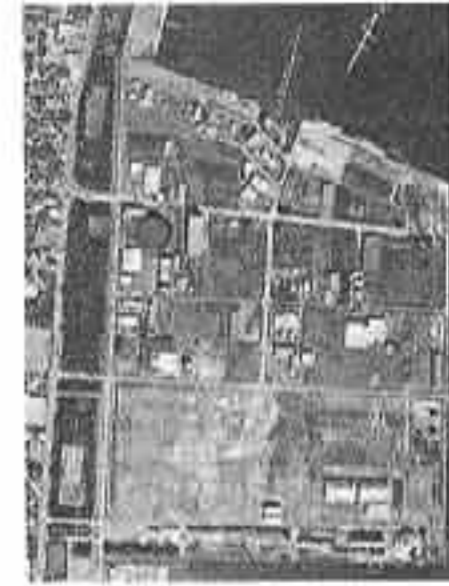
図 4.1.2 土質柱状図 (竹内工業団地の西部)

団地の地盤は、西部では図4.1.2のように、GL-9～10m程度までは前述の埋立土で、N値が0～2の軟弱なシルト層かシルト質細砂層、旧海底面以下はN値10～15程度の細砂層、N値10以下のシルト質細砂層、N値5以下のシルト層がGL-30m付近まで続いている。GL-30～45mにはN値が10～20の砂層が現れるものの、それ以深はN値10以下のシルト層になっており、N値が50以上の砂礫層はGL-70m近くまで現れない。団地の東部では、後述するように、GL-30m程度でN値が50以上の層が現れるところもあるが、その層は不陸が大きい。

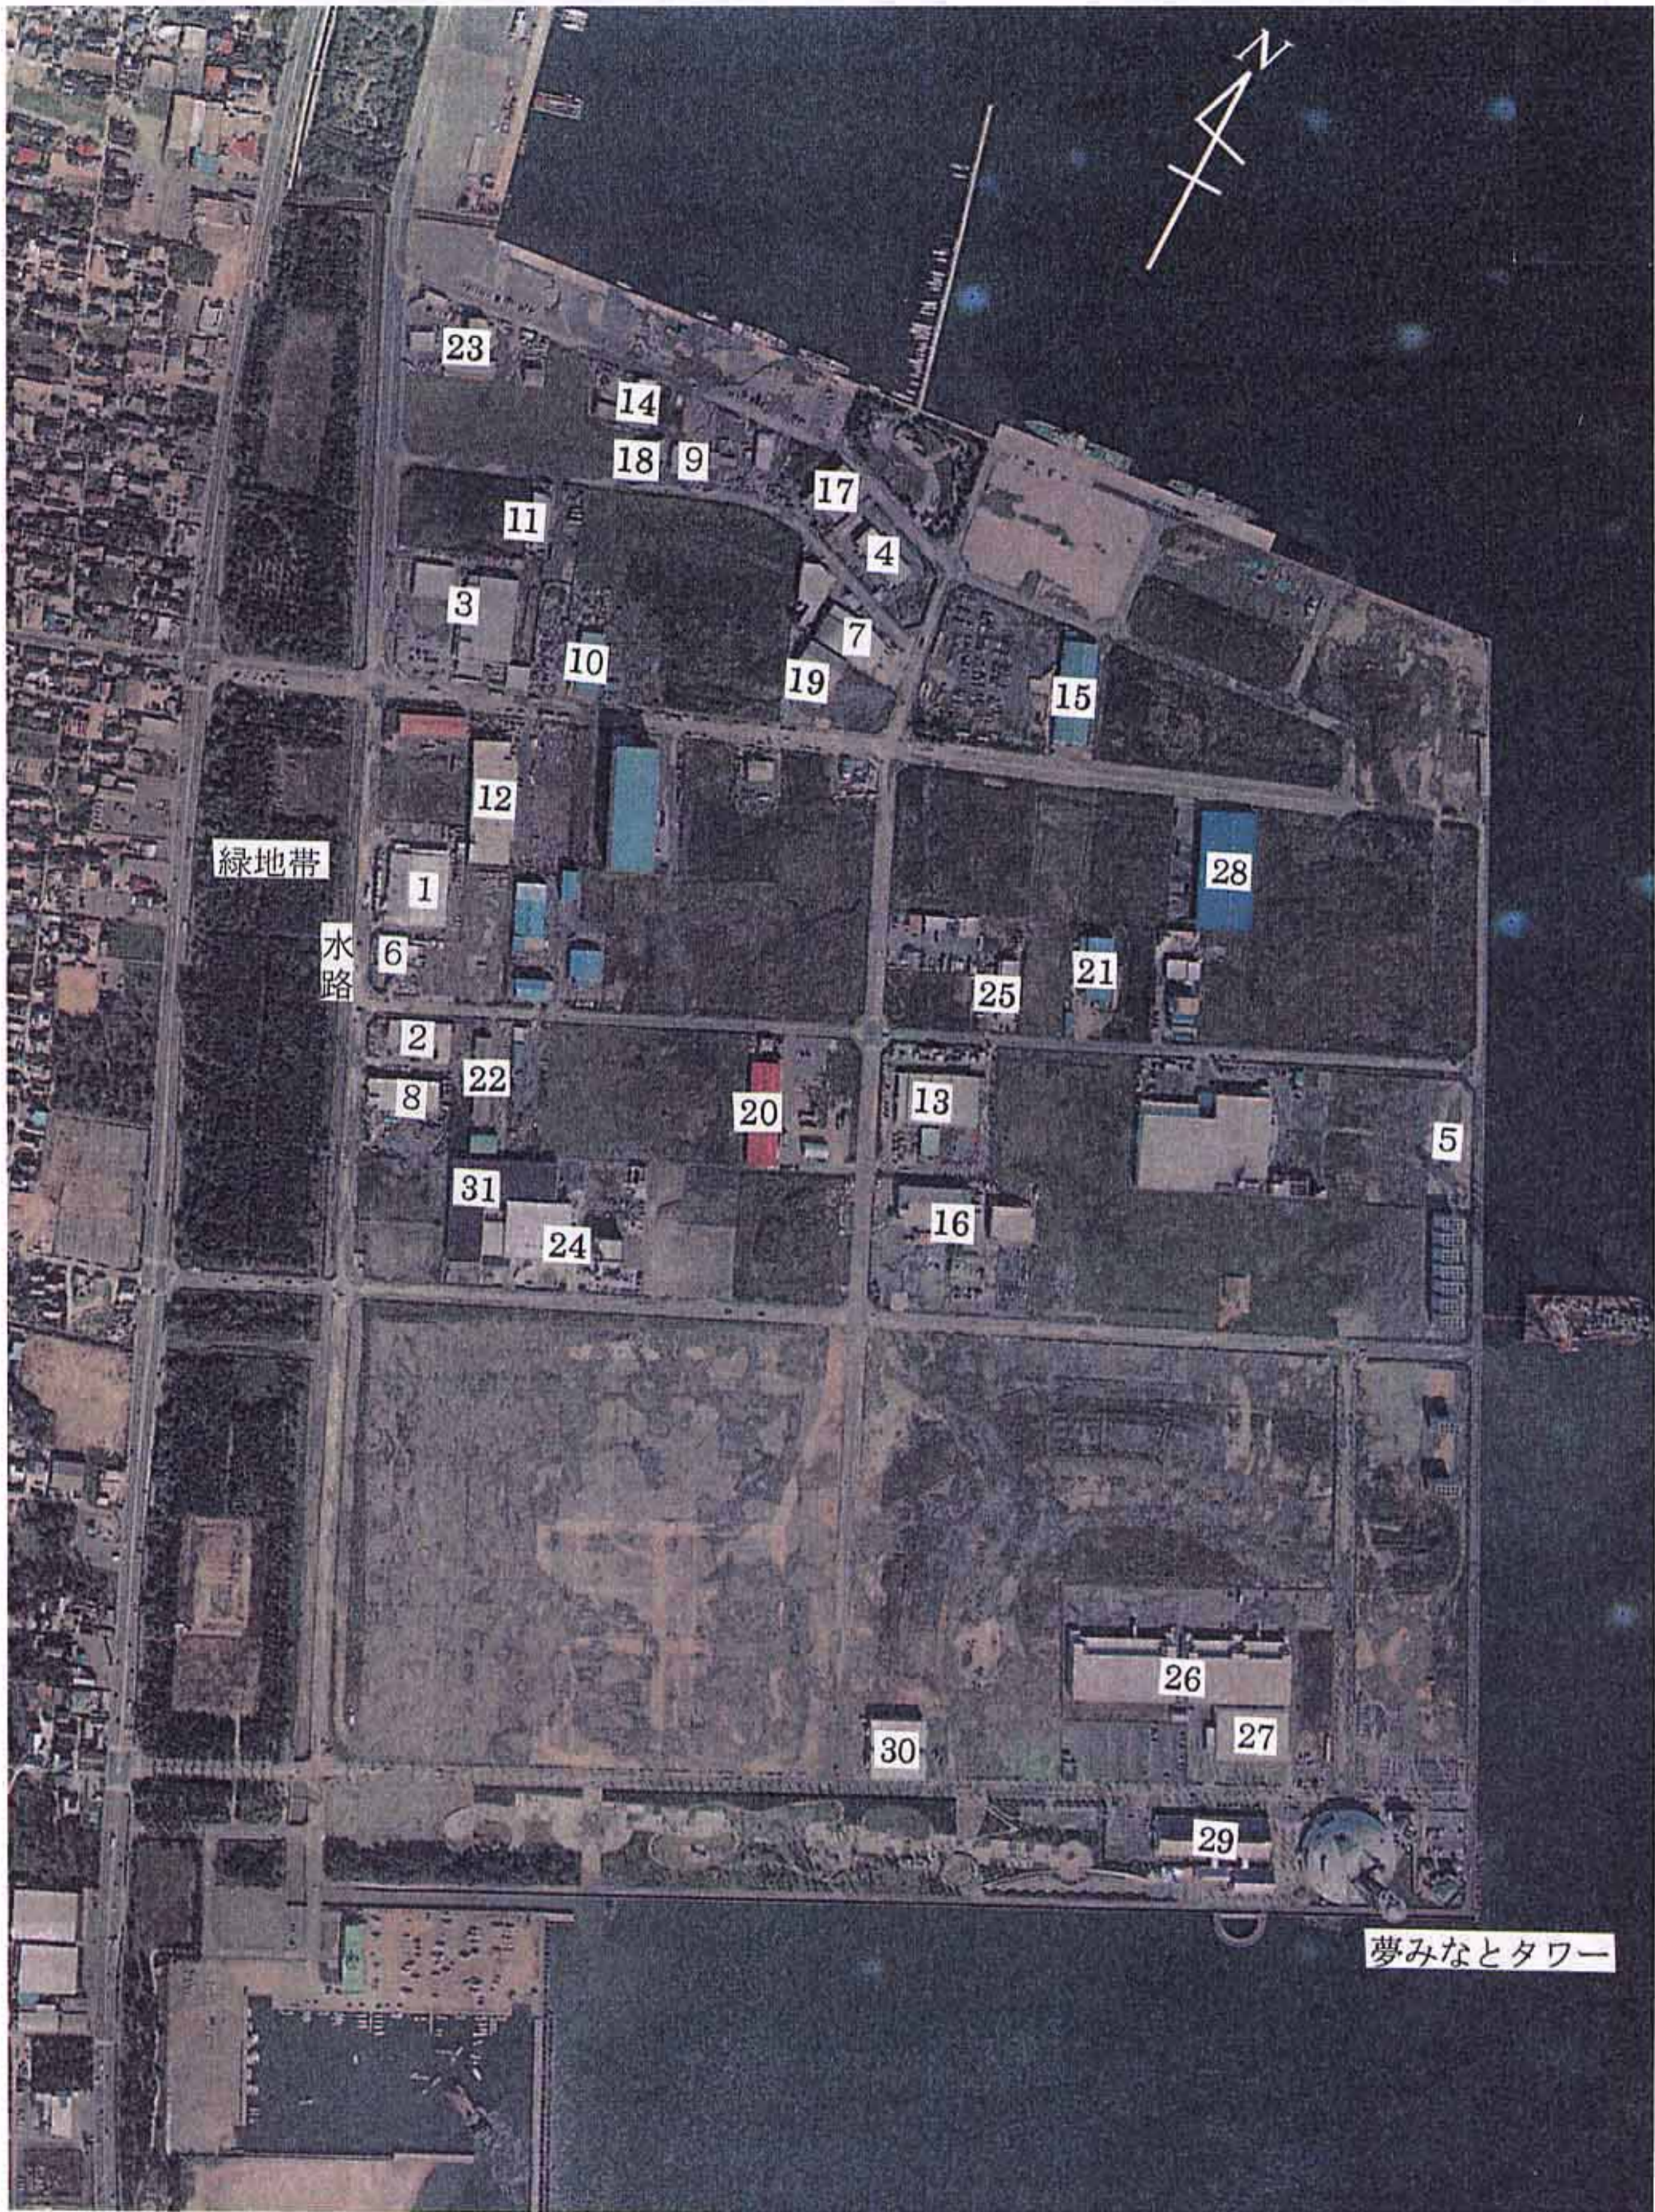
図 4.2.1 節杭を用いた建物の位置 (文献^{4.4)} の写真に加筆)

竹内工業団地内で節杭用いた建物は 32 件あるが、1 件は当社の HC-TOP パイル以外のものであるため、ここではそれを除いた 31 件について述べる。地震後に撮影された航空写真^{4.4)}の上に建物の位置をプロットしたものを図 4.2.1 に、使用した杭の概要を表 4.2.1 に示す。図の番号は表と対応している。図 4.2.1 から、工業団地内の大半の建物に HC-TOP パイルが用いられていることが分かる。

図では、噴砂（灰色の部分）は団地の南部と西部に多く見られる。液状化は団地内全域で発生したが、これらの場所で特に甚だしかったことが分かる。表 4.2.1 では、杭長は 10～15m が多くなっている。これは、埋立層の厚さが約 10m であることから、前述のように杭先端を旧海底地盤に 1～2m に根入れさせた設計がなされていたためである。

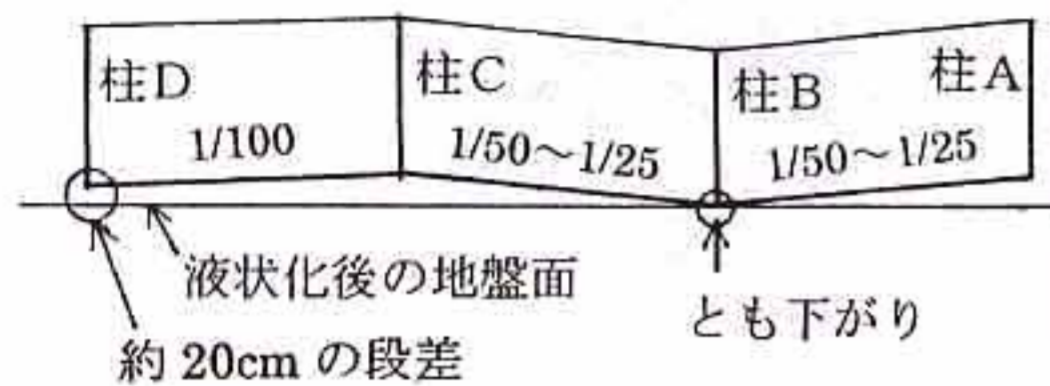
建物東側の状況

- ・建物に少し不同沈下が生じている。
- ・地盤は液状化によって20~30cm沈下したが、柱は杭に支えられて沈下していない(その結果、建物と地盤面との間に段差が生じた。)写真で右から2本目の柱だけが、地盤とともに下がったため不同沈下が少し生じた。

考察：東面で不同沈下を生じていたが、構造的に致命的なものではなくジャッキアップ等による修復は可能であろう。復旧方法は未定だが、床や外壁等を修復して、倉庫として使いたいとのことである(平成12年12月現在)。

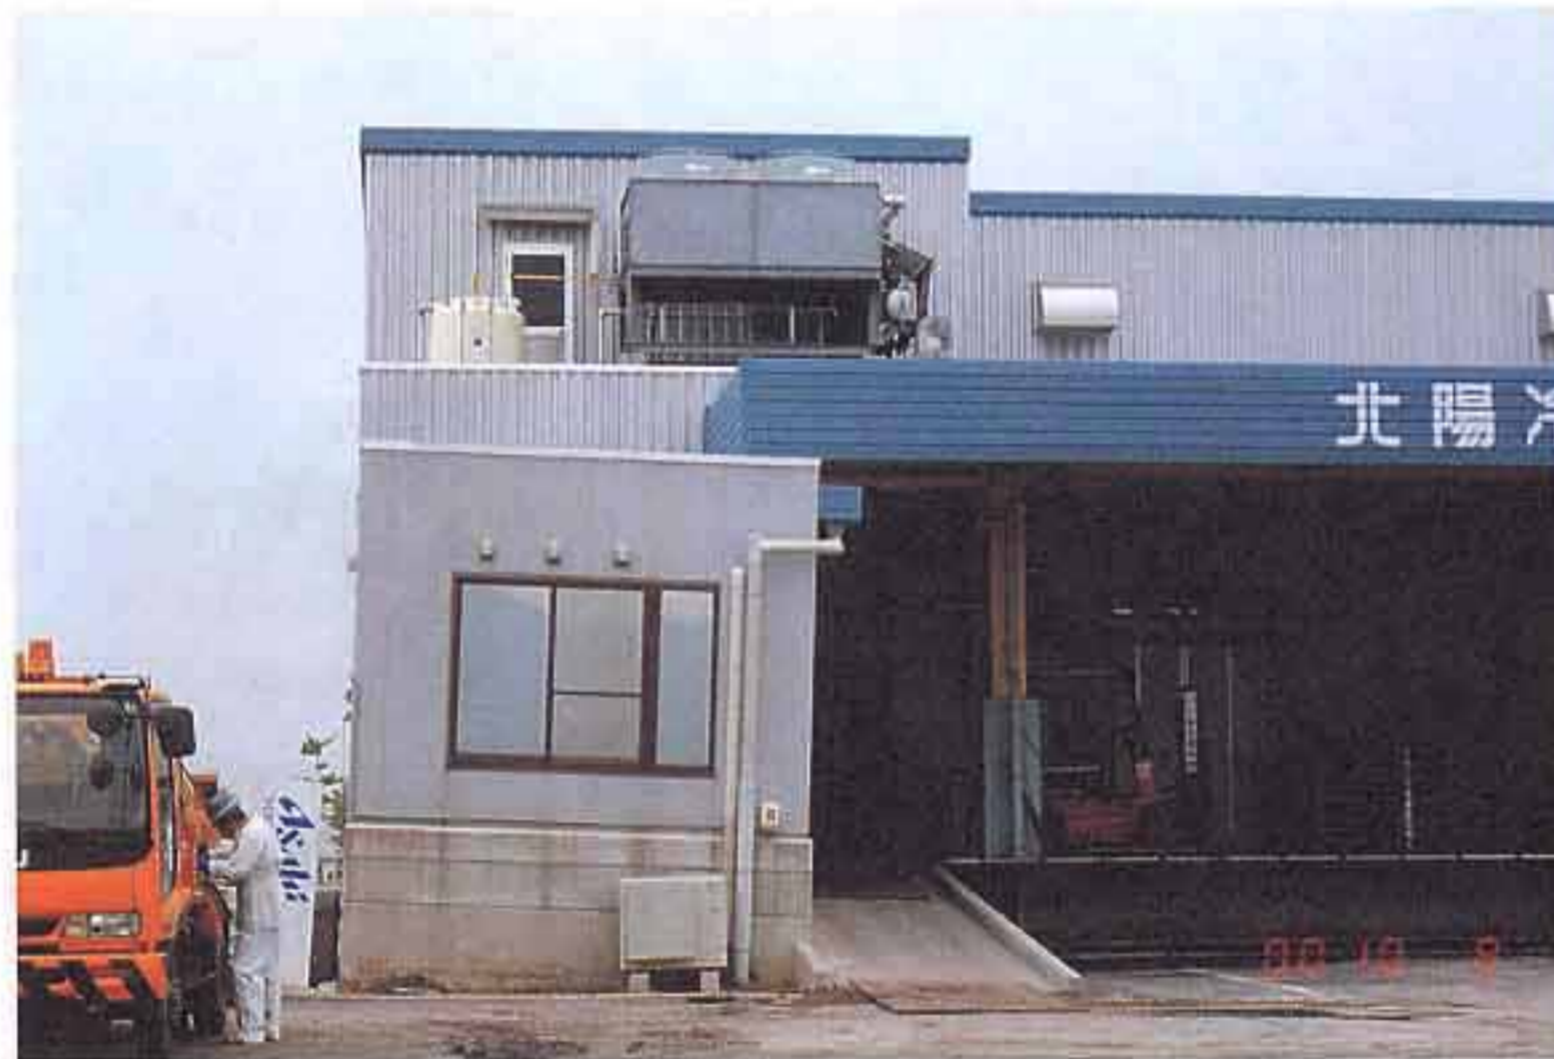
付属事務所の状況

- ・5つの付属事務所のうち最も東側のもの（4×8m、倉庫本体とはエクспанジョイント）が、少し傾斜した。
- ・噴砂は建物の西側よりも東側の方が多く見られた。この事務所に使われた杭は6本（うち2本は倉庫本体と共有）で、液状化の程度を考えると少し不足したのかも分からない。

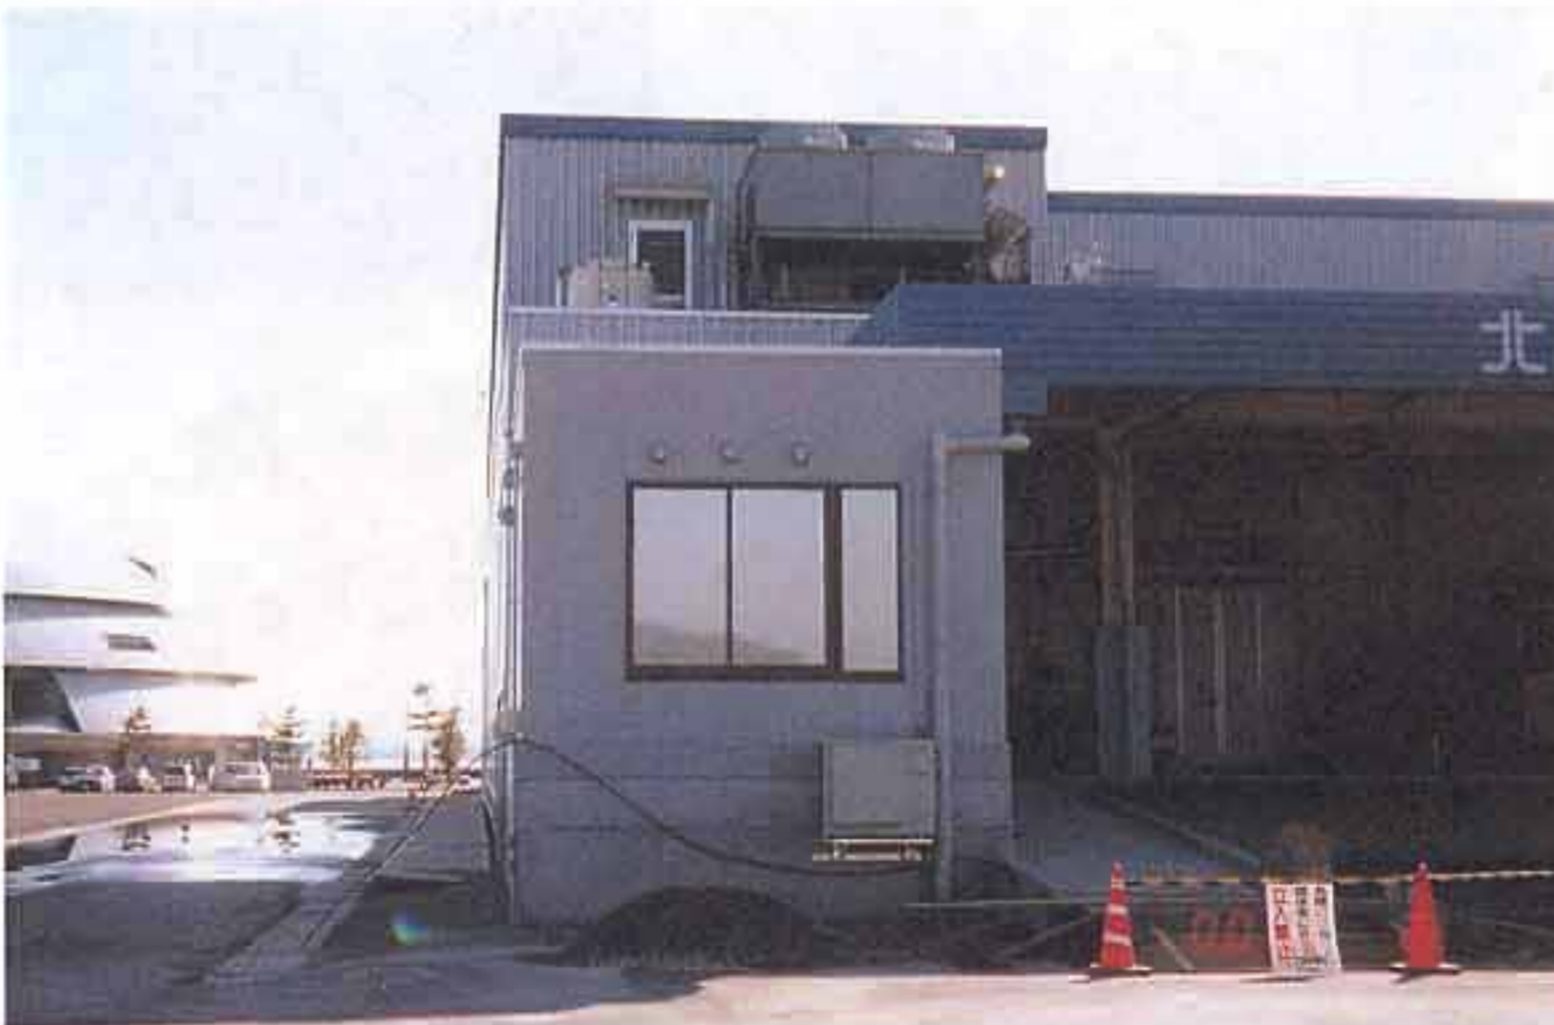
復旧後の付属事務所

- ・2ヶ月後に調査したときは、事務所は復旧されていた。杭には問題がなく、そのまま使ったとのことである。
