# 第4章 変電所

## 1. 被害の概要

震源地から約5 km程度の距離にある500kV日野変電所で、主要変圧器3バンク、分路リアクトル2台、断路器2台、避雷器8台に大きな被害を受けたのをはじめ、計9箇所の変電所で被害を受けた。被害の状況を表4-1に示す。

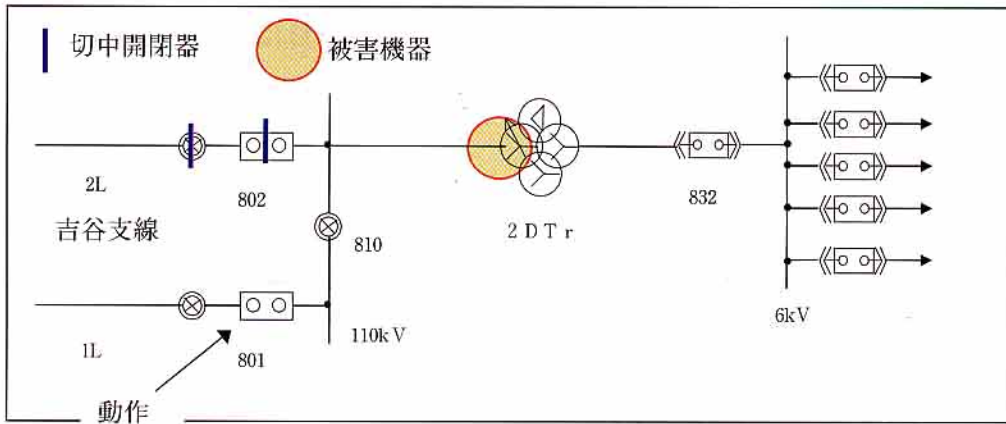
図4-2 吉谷(変)単線結線図

No.2 配電用変圧器（110/22/6 kV，25/20/10MVA）の110kV中性点側ブッシングのフランジと碍管にずれが生じ漏油が発生した。また，LR操作機構の動力伝達機構の連結が外れる被害があった。

また，地震発生時に受電用遮断器が動作したため，変圧器が停電し供給支障が発生したが，倉吉制御所から受電用遮断器を操作し復旧した。

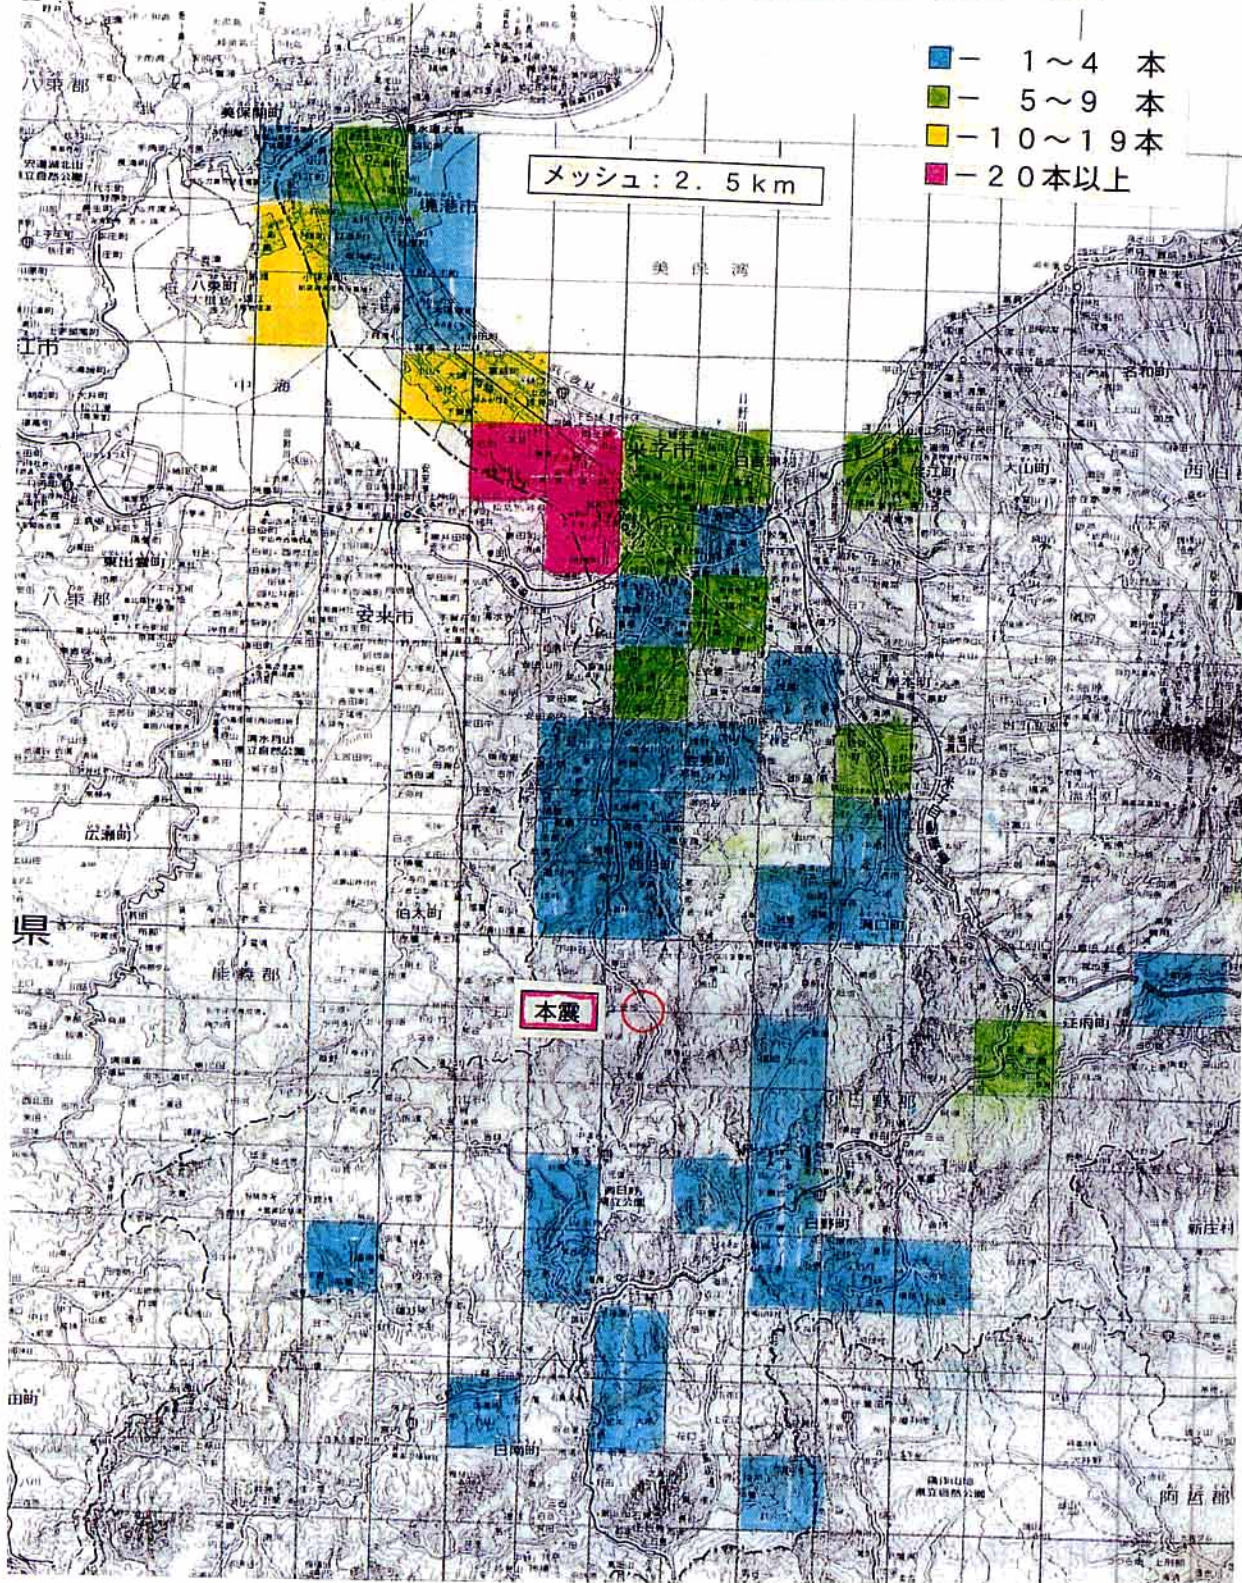
図5-2 鳥取県西部地震にともなう支持物被害分布図（折損・傾斜）

架空配電設備被害数を表5-2に，支持物被害分布図を図5-2に示す。

設備被害特徴として、支持物（コンクリート柱）に折損・亀裂等被害がほとんどなく配電設備の耐震性は相対的に高いといえる。被害地域の特質について表5-3に示す。
