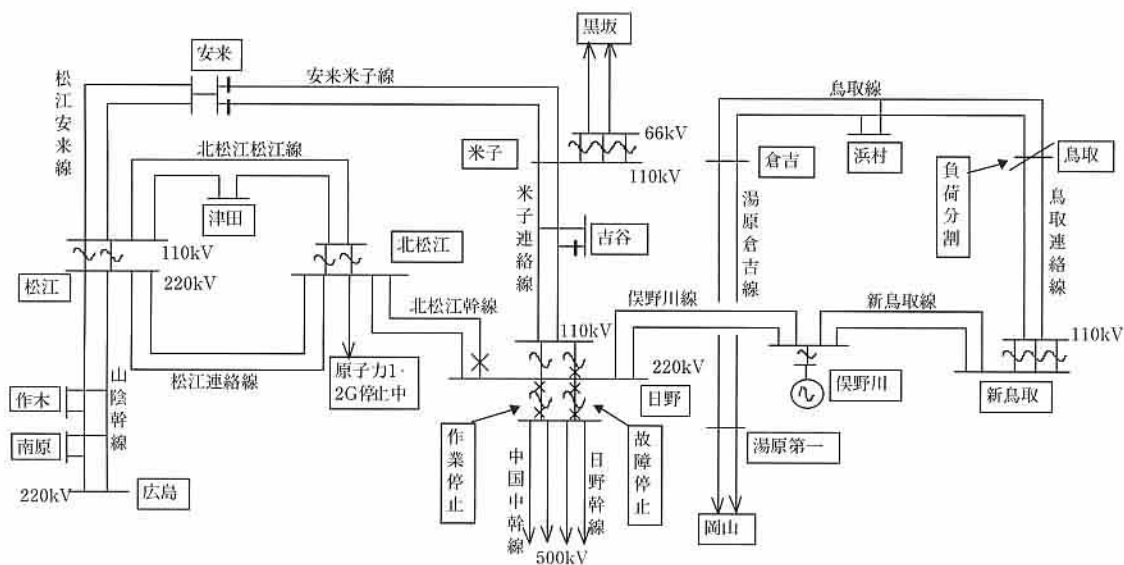
図2-1 日野1号主変圧器応急点検時の系統

- 7日1:18 俣野川線1・2号並用
- 7日2:54 俣野川発電所1～4号発電機をゴロ廻しして、発電機に機械的異状がないことを確認した後、1・2号主変圧器の放圧弁リレーを暫定的に取り外し、試充電して良好、発電機が使用できるようになった。
- 7日9:23 鵜の池急降下ゲート全閉。現地巡視の結果、鉄管漏水の疑いがあった。
- 7日19:30 大宮ダム放流開始
- 7日21:20 日野変電所500kV乙母線を試充電して良好
- 8日00:00 日野変電所の健全側500/220kV1号主変圧器の応急点検を実施するため、作業停止が必要となった。日野変電所500/220kV1号主変圧器の潮流を俣野川発電所でゼロに調整してから停止し、作業を開始した。この系統では鳥取系は末端となるため、俣野川発電所の運転を継続して電圧を維持した。

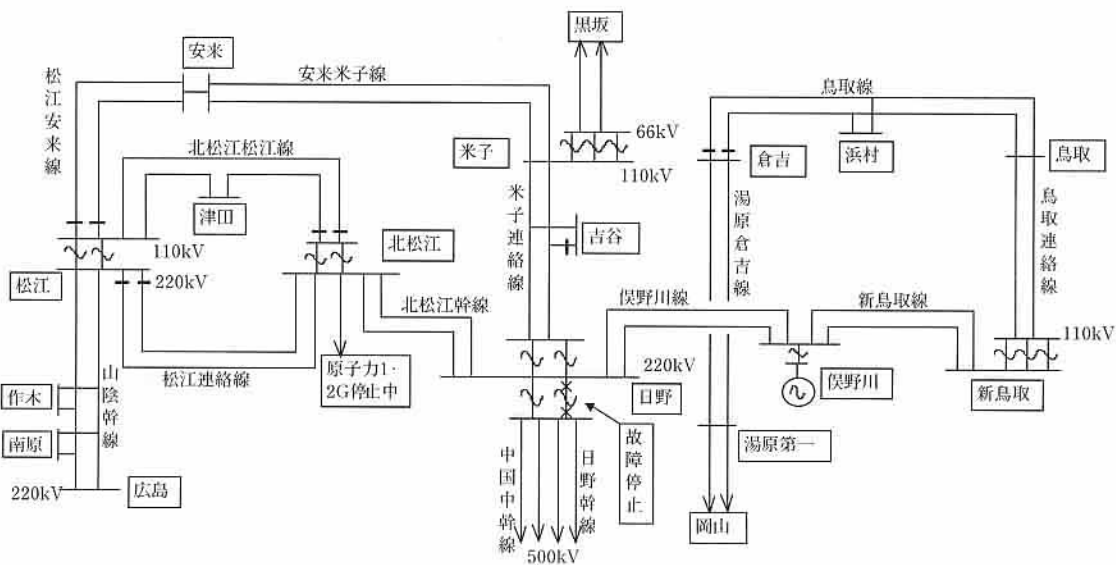
図2-2 日野変電所2号主変圧器仮復旧までの系統

13日17:08 岡山系から受電していた鳥取変電所・湖山変電所・浜村変電所は、深夜のフェランチ効果により電圧が高い状態が続いていた。供給電圧が高いことおよび10月11日以降、震度4以上の余震がなくなったことから日野変電所1号主変圧器事故の可能性は減ったと判断して鳥取変電所を新鳥取系に復旧し、倉吉だけを岡山系とした。

10月30日に碍子が破損していた日野変電所500/220kV 2号主変圧器の仮復旧作業が完了し2台並用運転とした。これに伴いすべての系統を常時の状態に復旧させた。

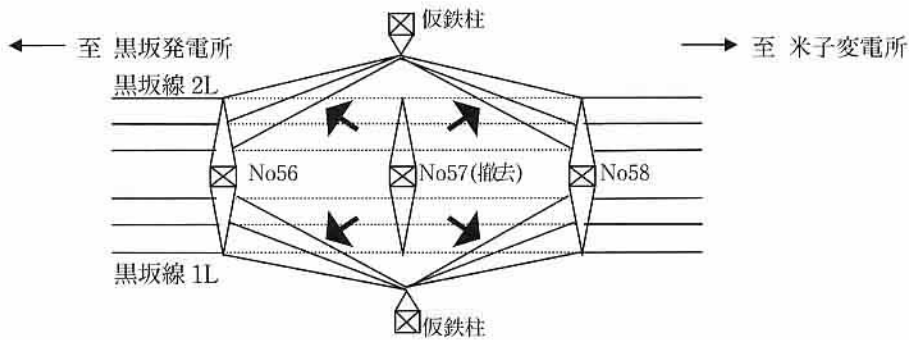
(黒坂線No57鉄塔)

巡視の結果、多くの鉄塔で敷地の地割れや基礎周辺の間隙等が確認されたことから、まず、鉄塔84基の敷地を防水シートで覆い、雨水による被害の拡大防止を図った。また、支柱材の座屈が著しい66kV鉄塔2基については、一時的に補強した後、災害復旧用の鉄柱を使用して仮ルート対策を行い、擁壁が著しく損傷した鉄塔1基については、仮支線設置による応急対策を迅速に実施した。

- 10月10日 仮支線取付ならびに丸太補強を実施
- 10月11～12日 復旧用鉄柱2基を運搬, 組立
- 10月13日 黒坂線1号線を停電し, No.56～58間を移線
- 10月14日 黒坂線2号線を停電し, No.56～58間を移線
