鳥取県東部沿岸土砂管理連絡調整会議

説 明 資 料

平成 27 年 11 月 6 日

鳥 取 県

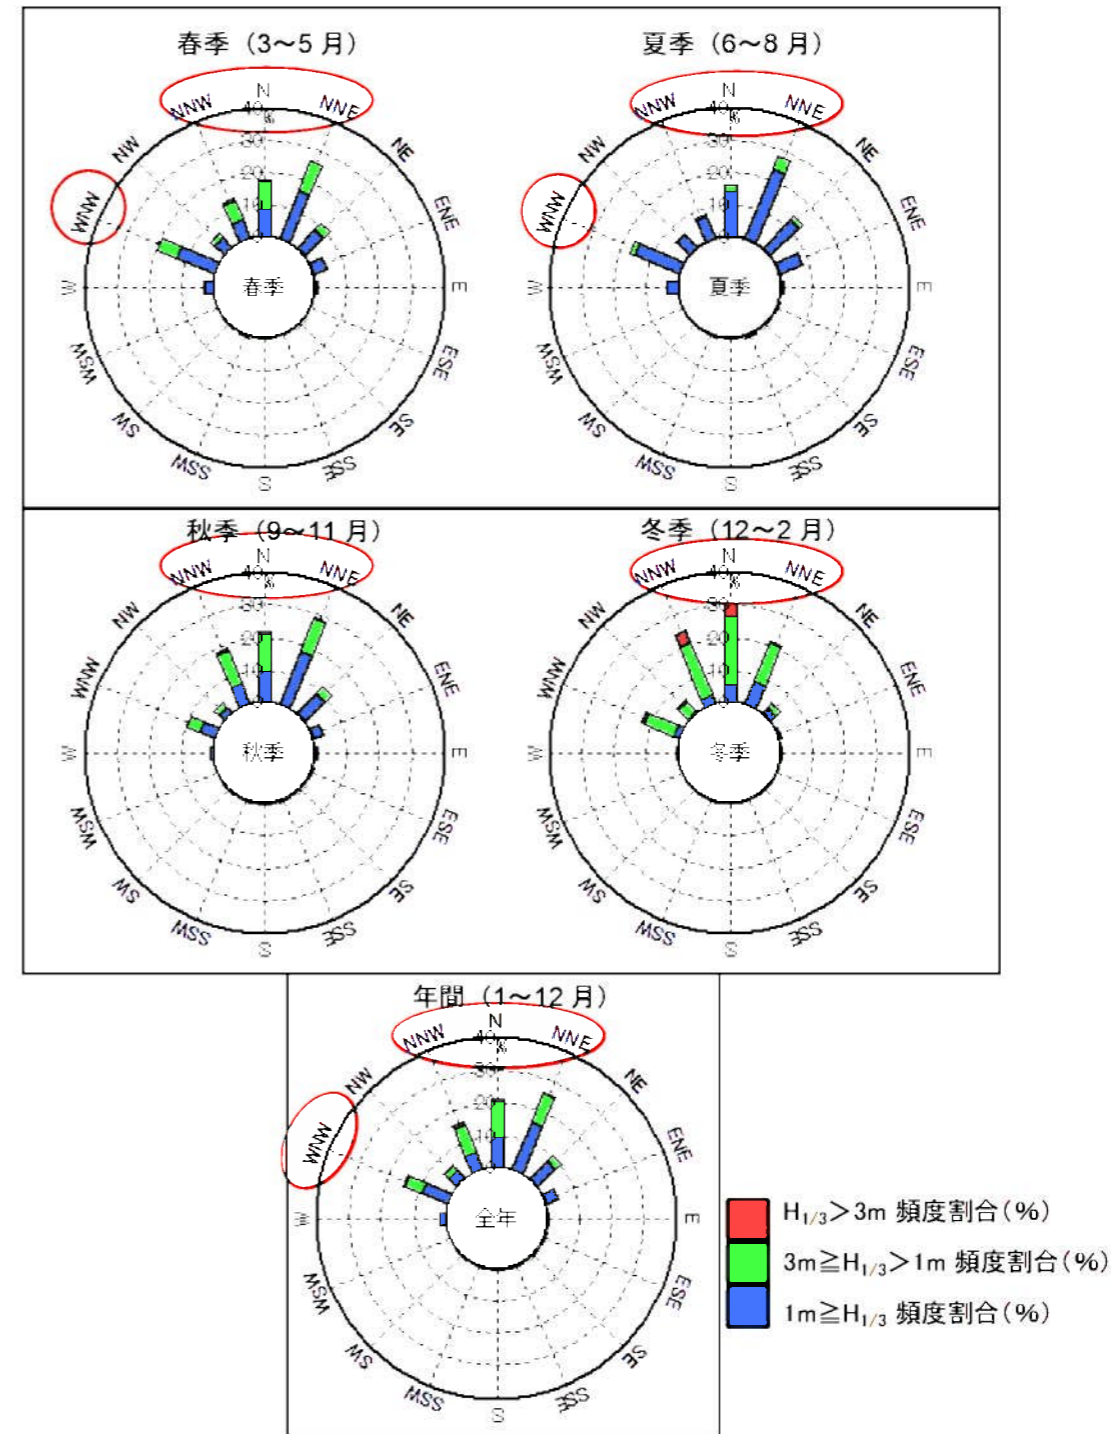
図 1.3.2 有義波高-波向頻度分布図；鳥取港波浪観測データ（2003年～2015年）
観測データ：ナウファス（国土交通省港湾局全国港湾海洋波浪情報網）
（2015年は、現在（2015.8.1時点）で公表されている4月までのデータで整理）

鳥取港（国土交通省港湾局）における波浪観測資料より、以下の傾向がみられる。

- ・ 年間の波浪：西北西～北北東方向より入射し、波高 3m を超過する波浪はほとんどない。
- ・ 春～夏季の波浪：北北西～北北東方向及び西北西方向からの波浪が卓越。夏季は 1m 以上の波高の出現頻度が少ない。
- ・ 秋～冬季の波浪：北北西～北北東方向の入射が卓越。冬季は特に北北西，北方向より入射する 1~3m の波高の出現頻度が増加し、3m を超過する波浪も出現する。

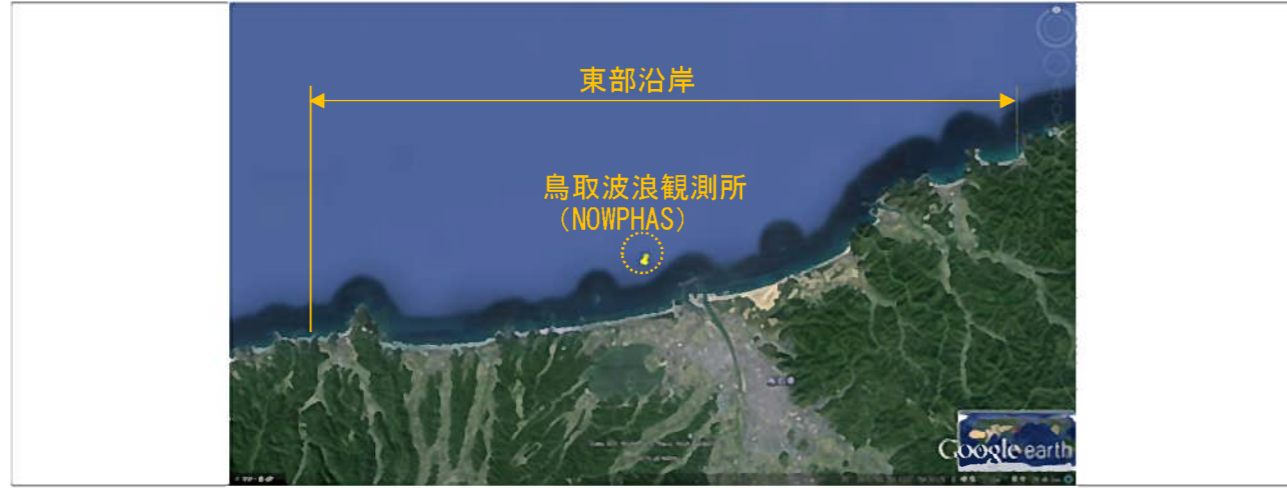
海象データ観測地点

鳥取県付近に台風が接近したときの海象データを以下にとりまとめた。なお、鳥取県に接近した台風のうち、観測地点での有義波高が 2.0m 以上となる台風を抽出した。

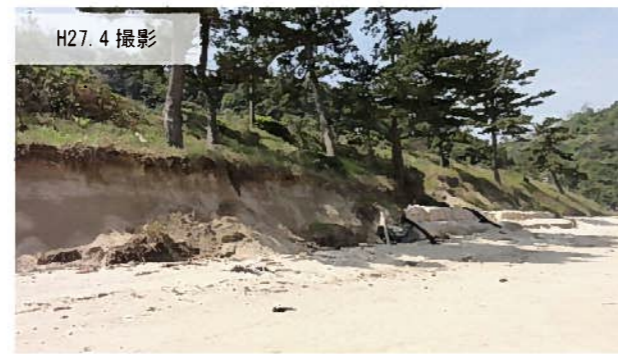
図 2.1.1 陸上海岸で発生した浜崖の状況

平成23年1月と平成24年1月の冬季風浪、平成23年9月の台風12号、15号波浪により、岩美海岸（陸上地区）の東浜地区で浜崖等の被害が生じた。そのため、平成24年度に「岩美海岸（陸上地区）侵食対策検討委員会」が設立され、侵食対策の検討が進められた。

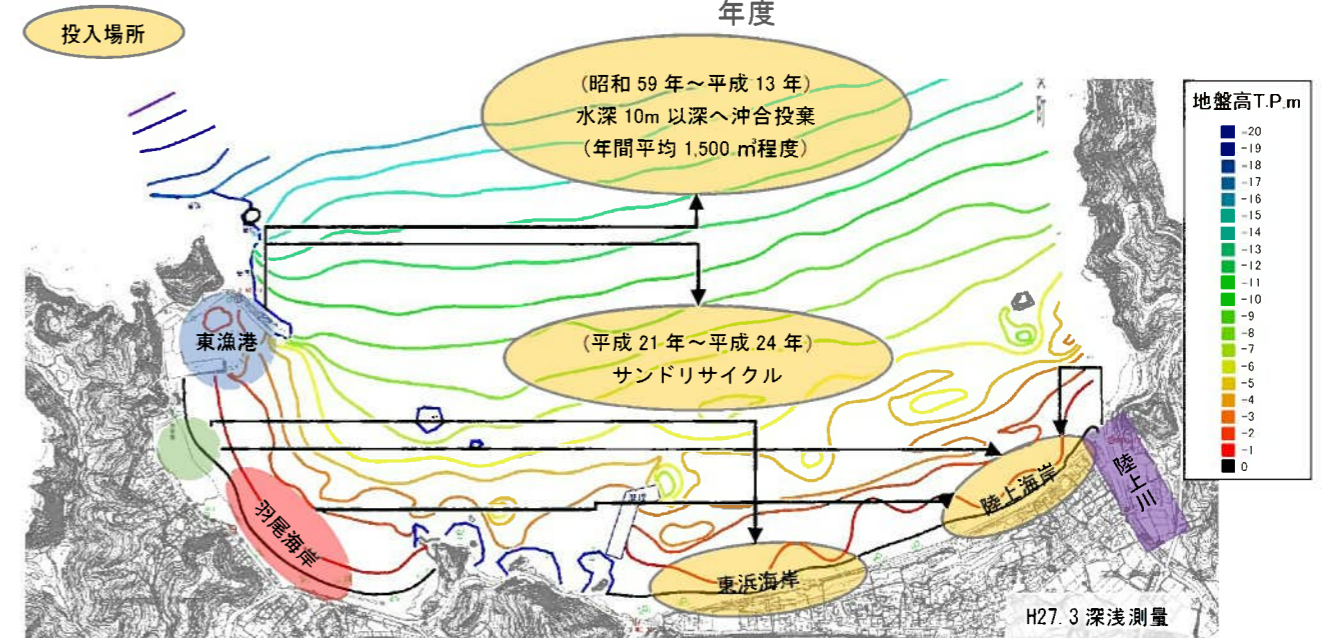
図 2.2.2 岩美海岸（陸上地区）における土砂投入状況（採取場所別）

岩美海岸（陸上地区）における土砂投入実績を以下に示す。昭和59年から平成24年度までは、東漁港内の堆積土砂を岩美海岸（陸上地区）沖合へ投入していた。平成24年度からは江線付近への陸上投入を実施している。

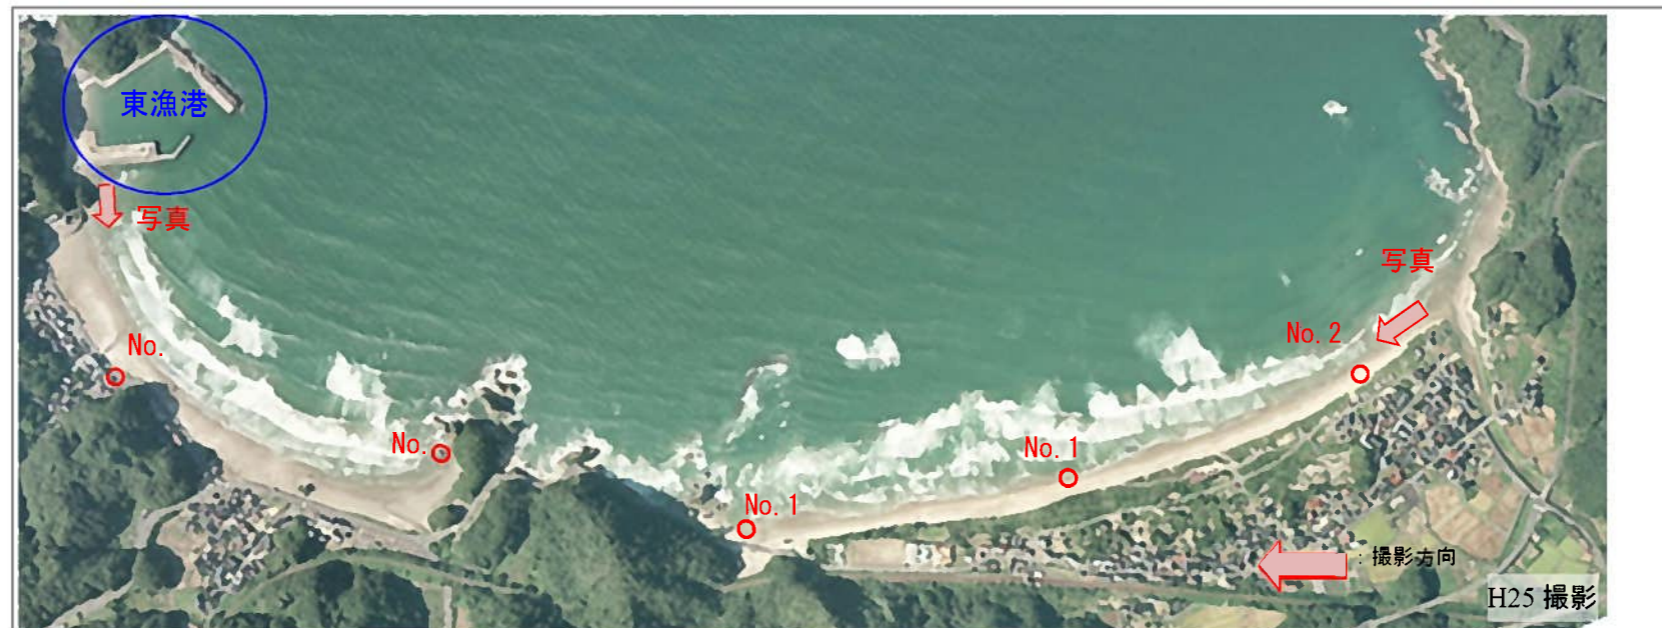
図 2.3.2 岩美海岸（陸上地区）の近年の汀線図

- ・ 土砂投入を実施している東側海浜（東浜海水浴場側）については、中央に位置する岩礁に近い範囲（NO.10, 11）は岩礁の影響で浜幅の変動が大きい。（コメント①）
- ・ 土砂採取箇所である西側海浜（羽尾海水浴場側）は、平成 24 年 5 月～6 月にかけて、土砂採取が最も多く行われたが、これによる海浜の顕著な侵食などは確認できず、季節別の変動範囲内に収まっていると推定される。（コメント②）

- ・ 平成 25 年 3 月～平成 25 年 9 月ならびに平成 26 年 9 月～平成 27 年 3 月期間の汀線の変動量は大きい。これは風浪・台風によるものと推察される（コメント③）

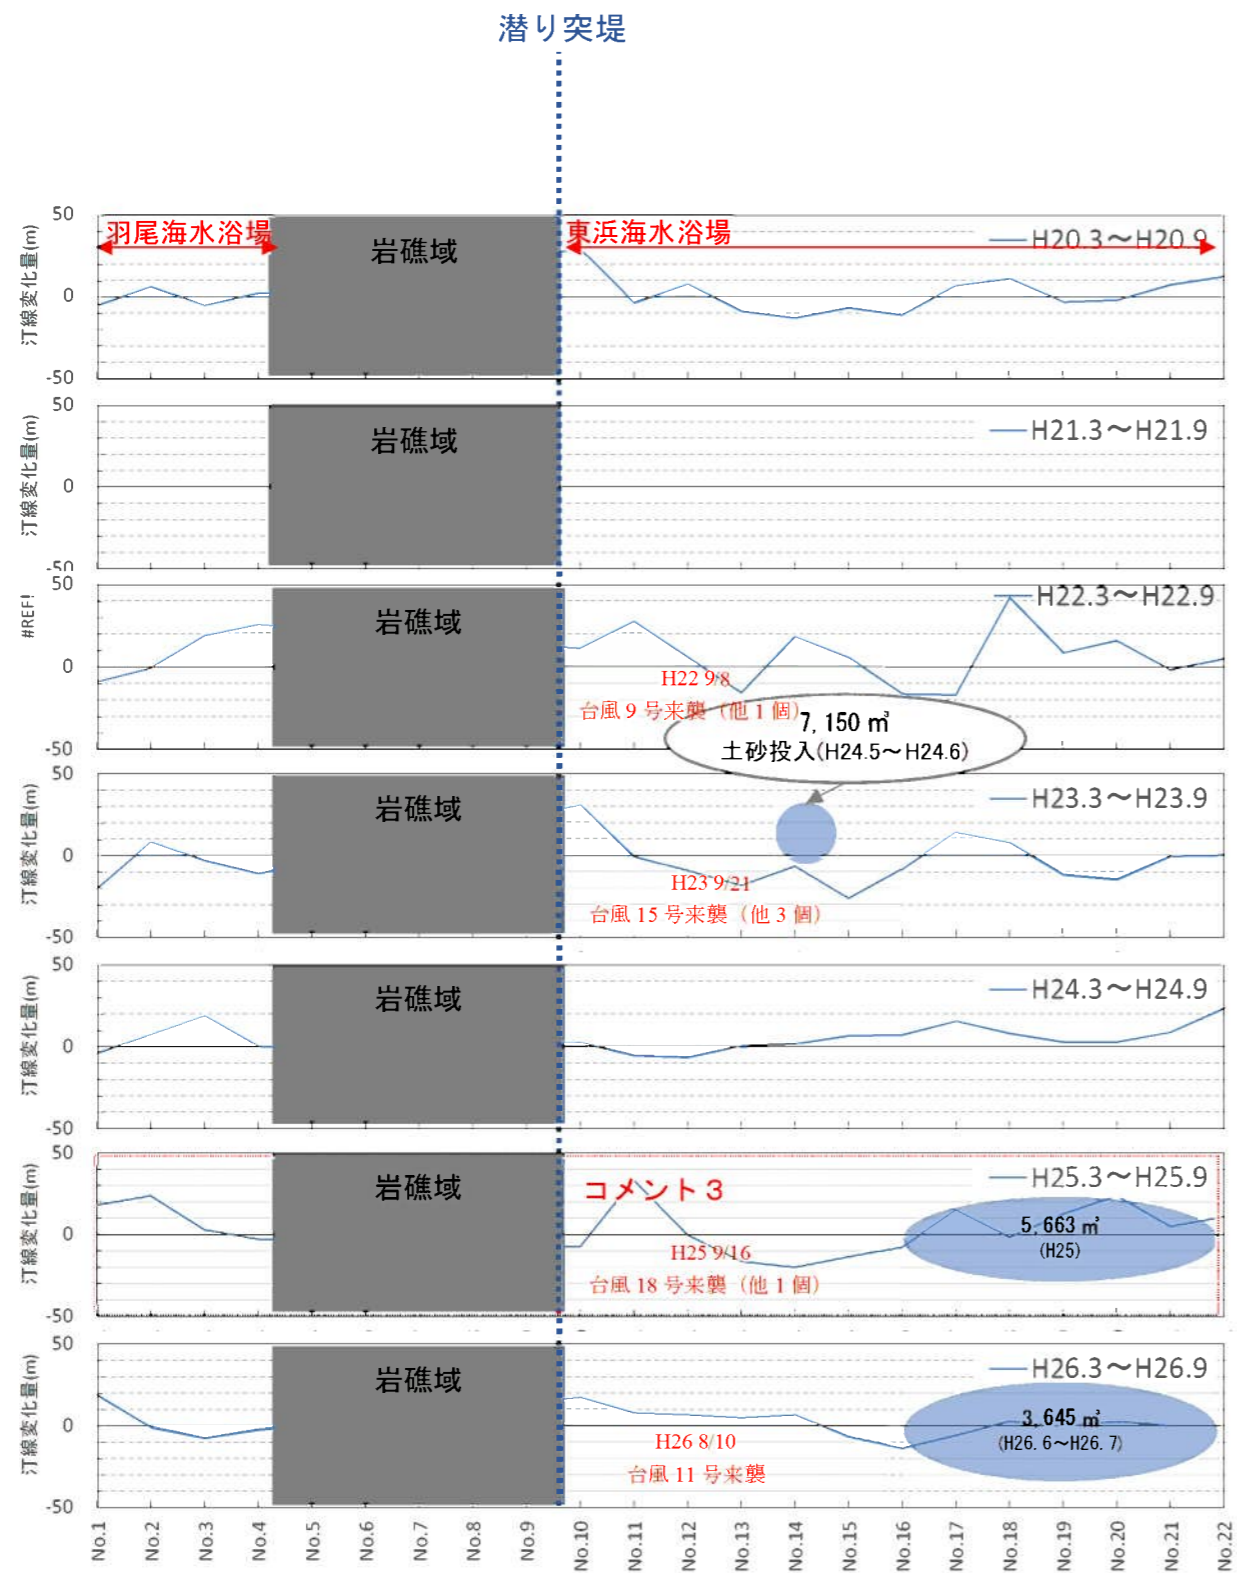
図 2.3.5 岩美海岸（陸上地区）の近年の汀線変化状況図

短期的分析（冬→夏）

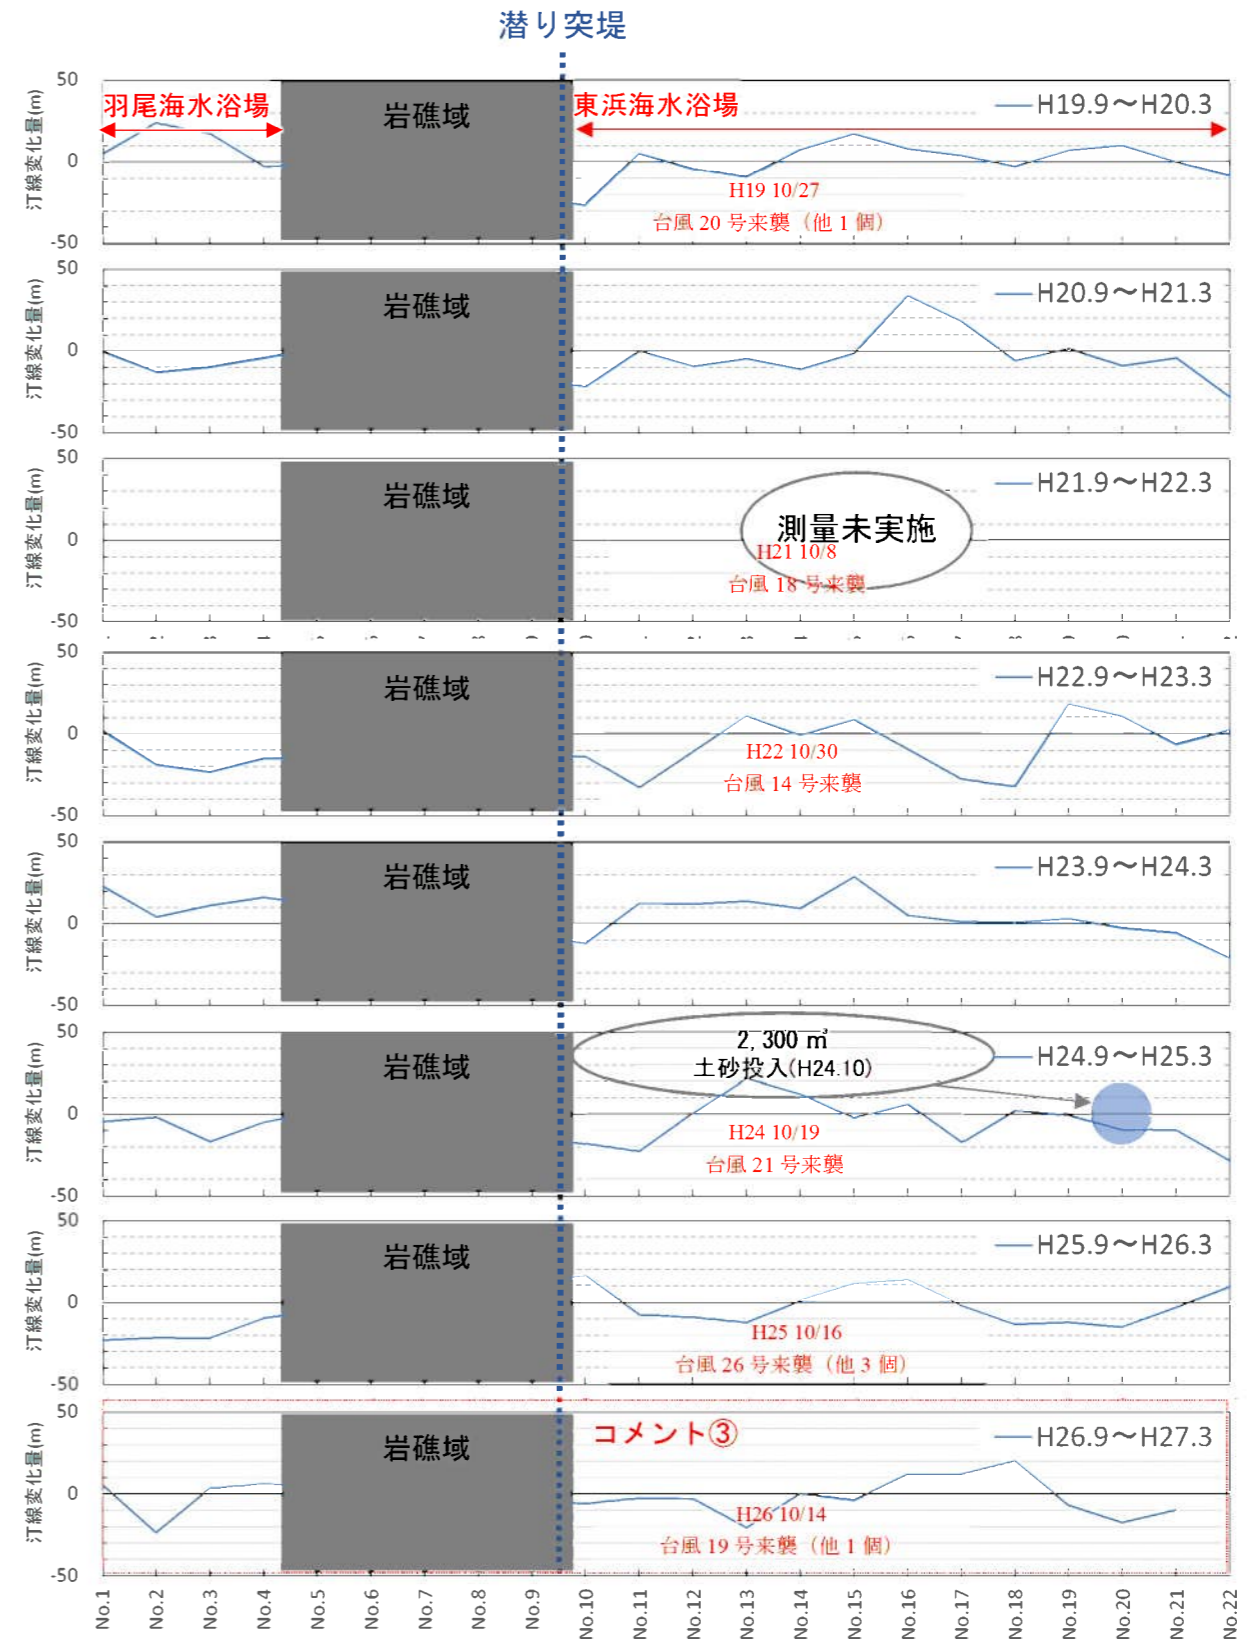
図 2.3.6 岩美海岸（陸上地区）の近年の汀線変化状況図

短期的分析（夏→冬）

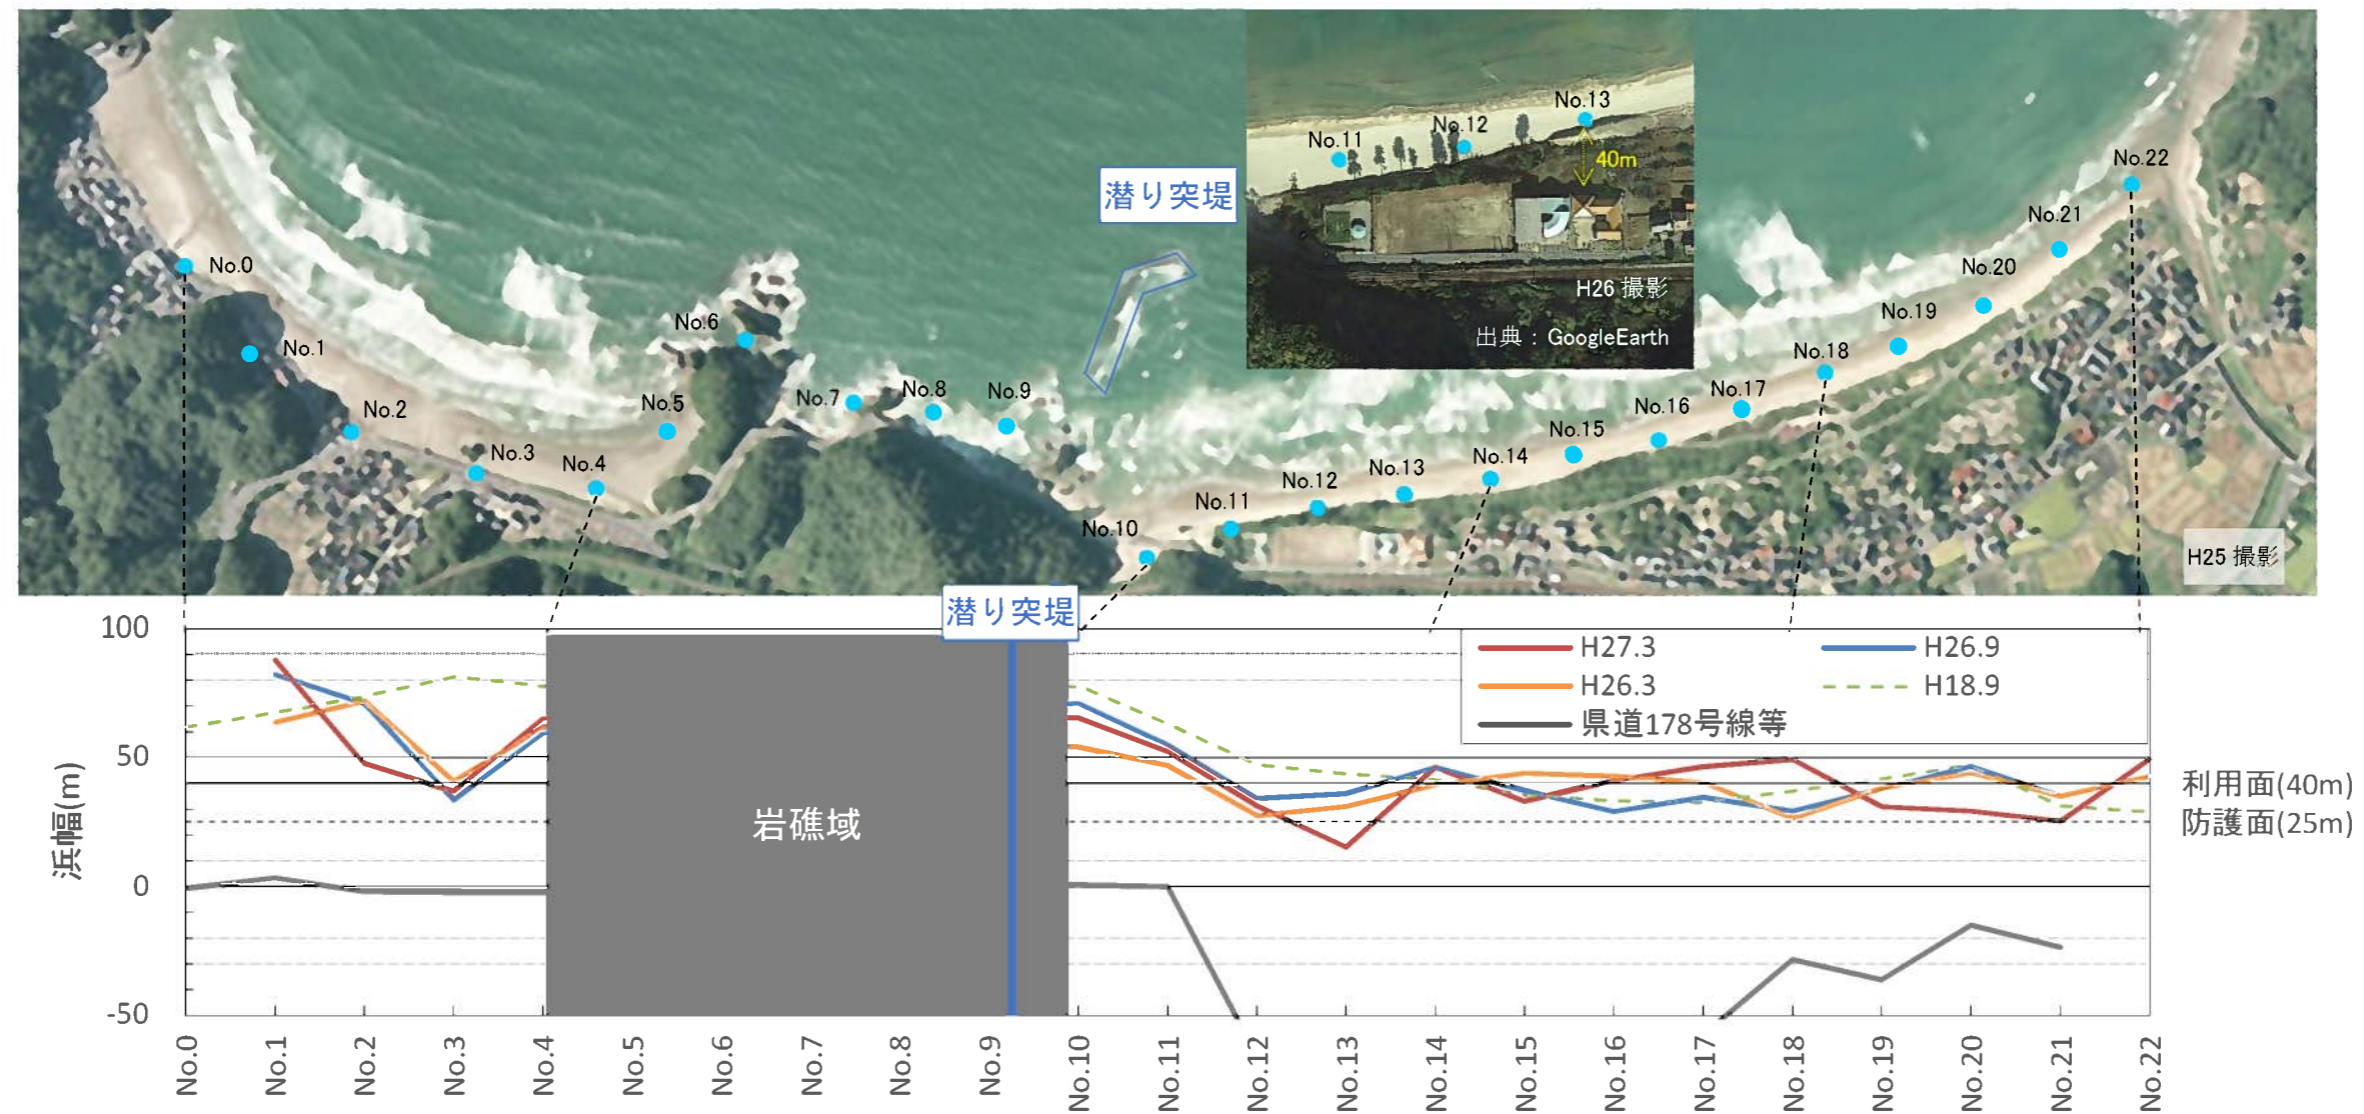
図 2.3.13 目安となる浜幅

各海岸における現況の汀線位置を、目安とする浜幅（防護、利用）とともに整理した。汀線の経年比較の基準となる年の汀線位置と併せて以下に示す。

- ・平成27年3月の汀線位置をみると、No.13, No.20付近において侵食傾向がみられる。
- ・No.13地点はH27年3月時点で浜幅25mを下回っているため、今後もサンドリサイクルの土砂投入場所として状況を注視する。

これまで、現在の海浜の評価手法は、過去に観測、分析を始めた汀線が基準となっており、その基準に対して変動量を整理し、海浜の安定性を検証している。しかし、基準となっている過去の汀線が海浜として良好なものかどうか不明であった。そこで、昨年度、防護面については、打上げ高の検討、利用面については、海水浴利用の観点から検討した。その結果、鳥取県沿岸において目安となる浜幅は、防護面で25m、利用面で40mと設定した。

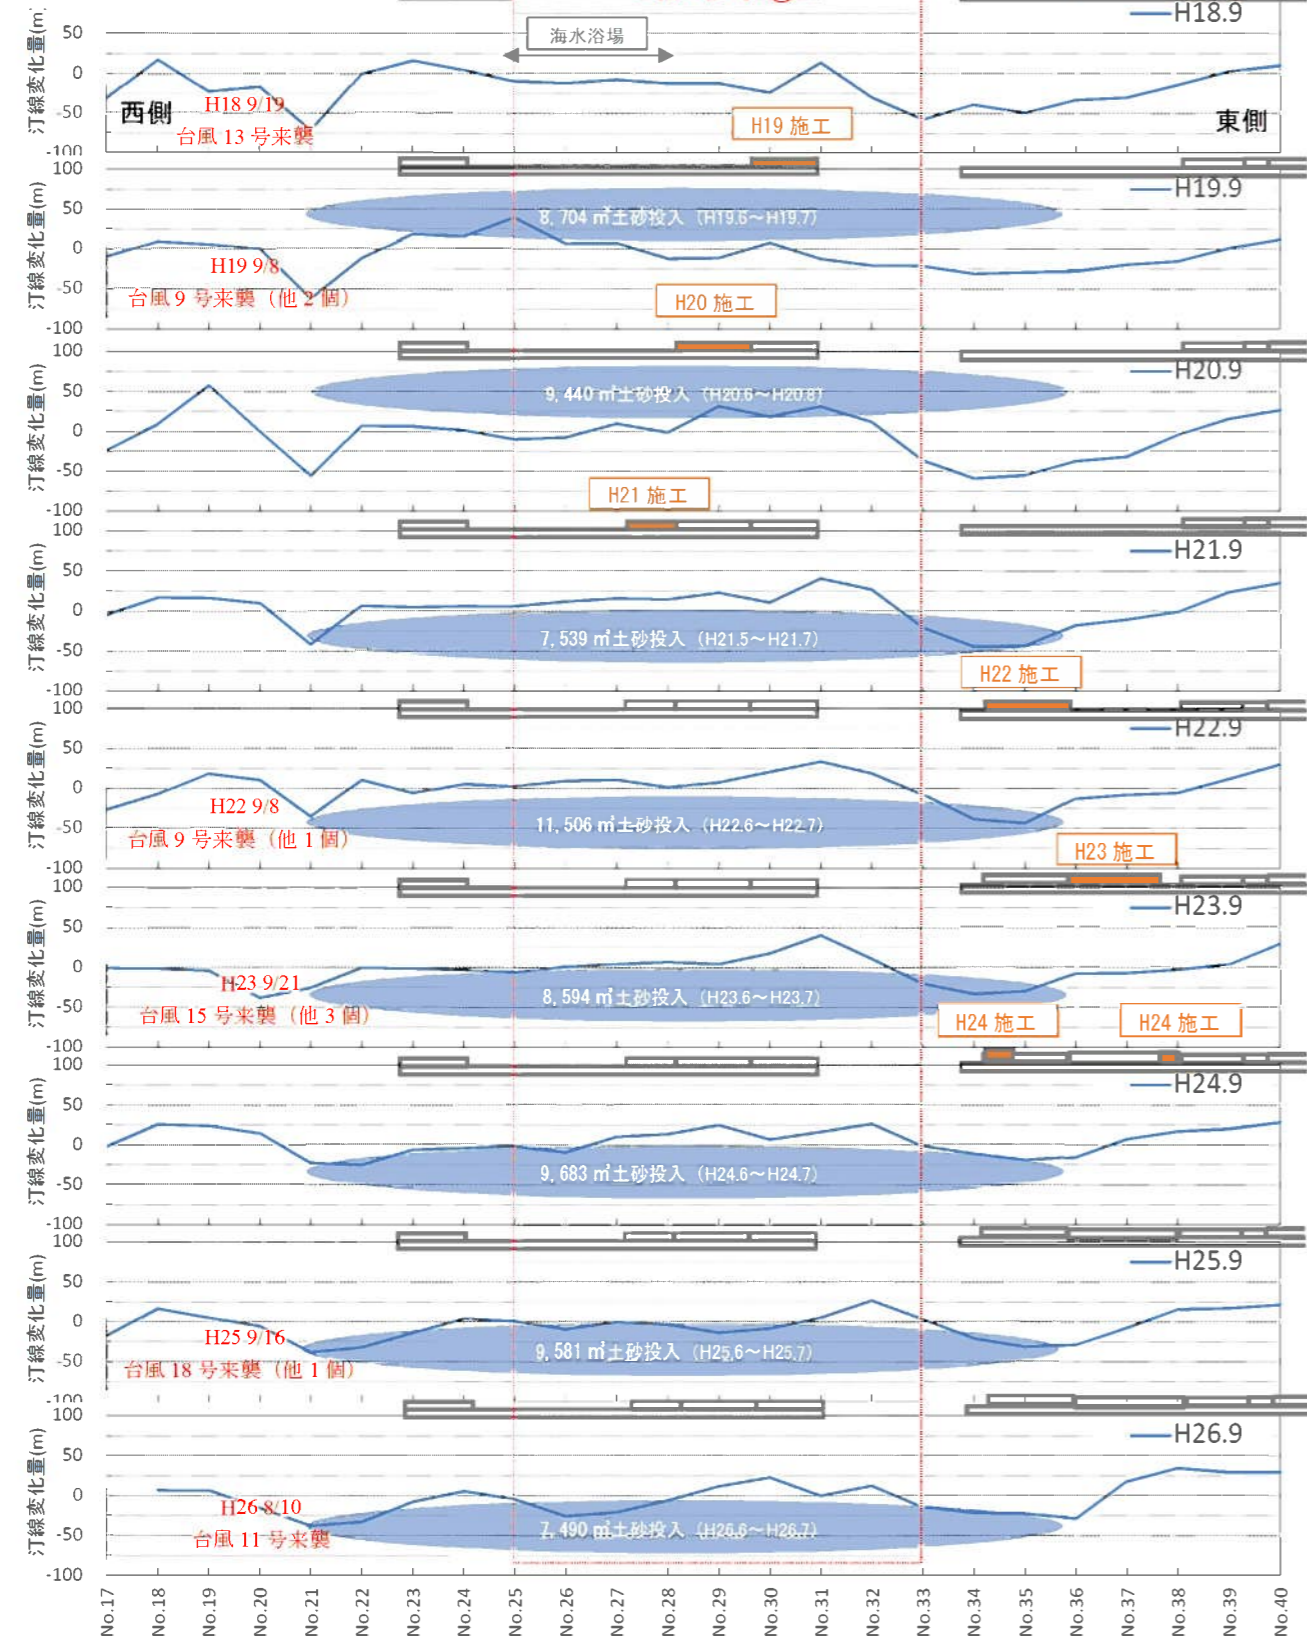
図 3.3.4 岩美海岸（浦富地区）の近年の汀線変化状況図（夏季後）：平成 12 年 9 月基準

長期的分析（夏季）

- ・（図 3.3.3）平成 27 年 3 月測量によれば、西側の人工リーフ背後の汀線の後退がみられた（コメント①）。この箇所は、沖側の人工リーフ施設の未施工区間の背後のためである。
- ・ 測線 NO.25～NO.28 の区域は海水浴場としての利用がある。平成 12 年 9 月基準（図 3.3.3：夏季）をみると、No.25～No.33 の区間では、土砂投入を実施していない平成 18 年 9 月に後退していた汀線は、土砂投入が開始された平成 19 年度以降には回復していることがわかる。また、平成 19 年度～平成 21 年度に人工リーフを増設した背後の砂浜（No.27～No.31）では、増設後汀線の前進が確認できる。これらの状況から汀線の回復、前進に土砂投入及び人工リーフ施設は有効に寄与していると考えられる。（コメント②）
- ・ 平成 13 年 3 月基準（図 3.3.4：冬季）の汀線変化状況を見ると、近年、汀線の後退する範囲は狭く、変動幅は、おおむね 25m 程度となっており、汀線は一時的に安定傾向にある。また、東側の人工リーフ整備が進められた平成 23 年 3 月～平成 25 年 3 月の No.汀線は前進傾向を示している。このことから、人工リーフ施設の整備による汀線の前進に有効に寄与していると考えられる。（コメント③）

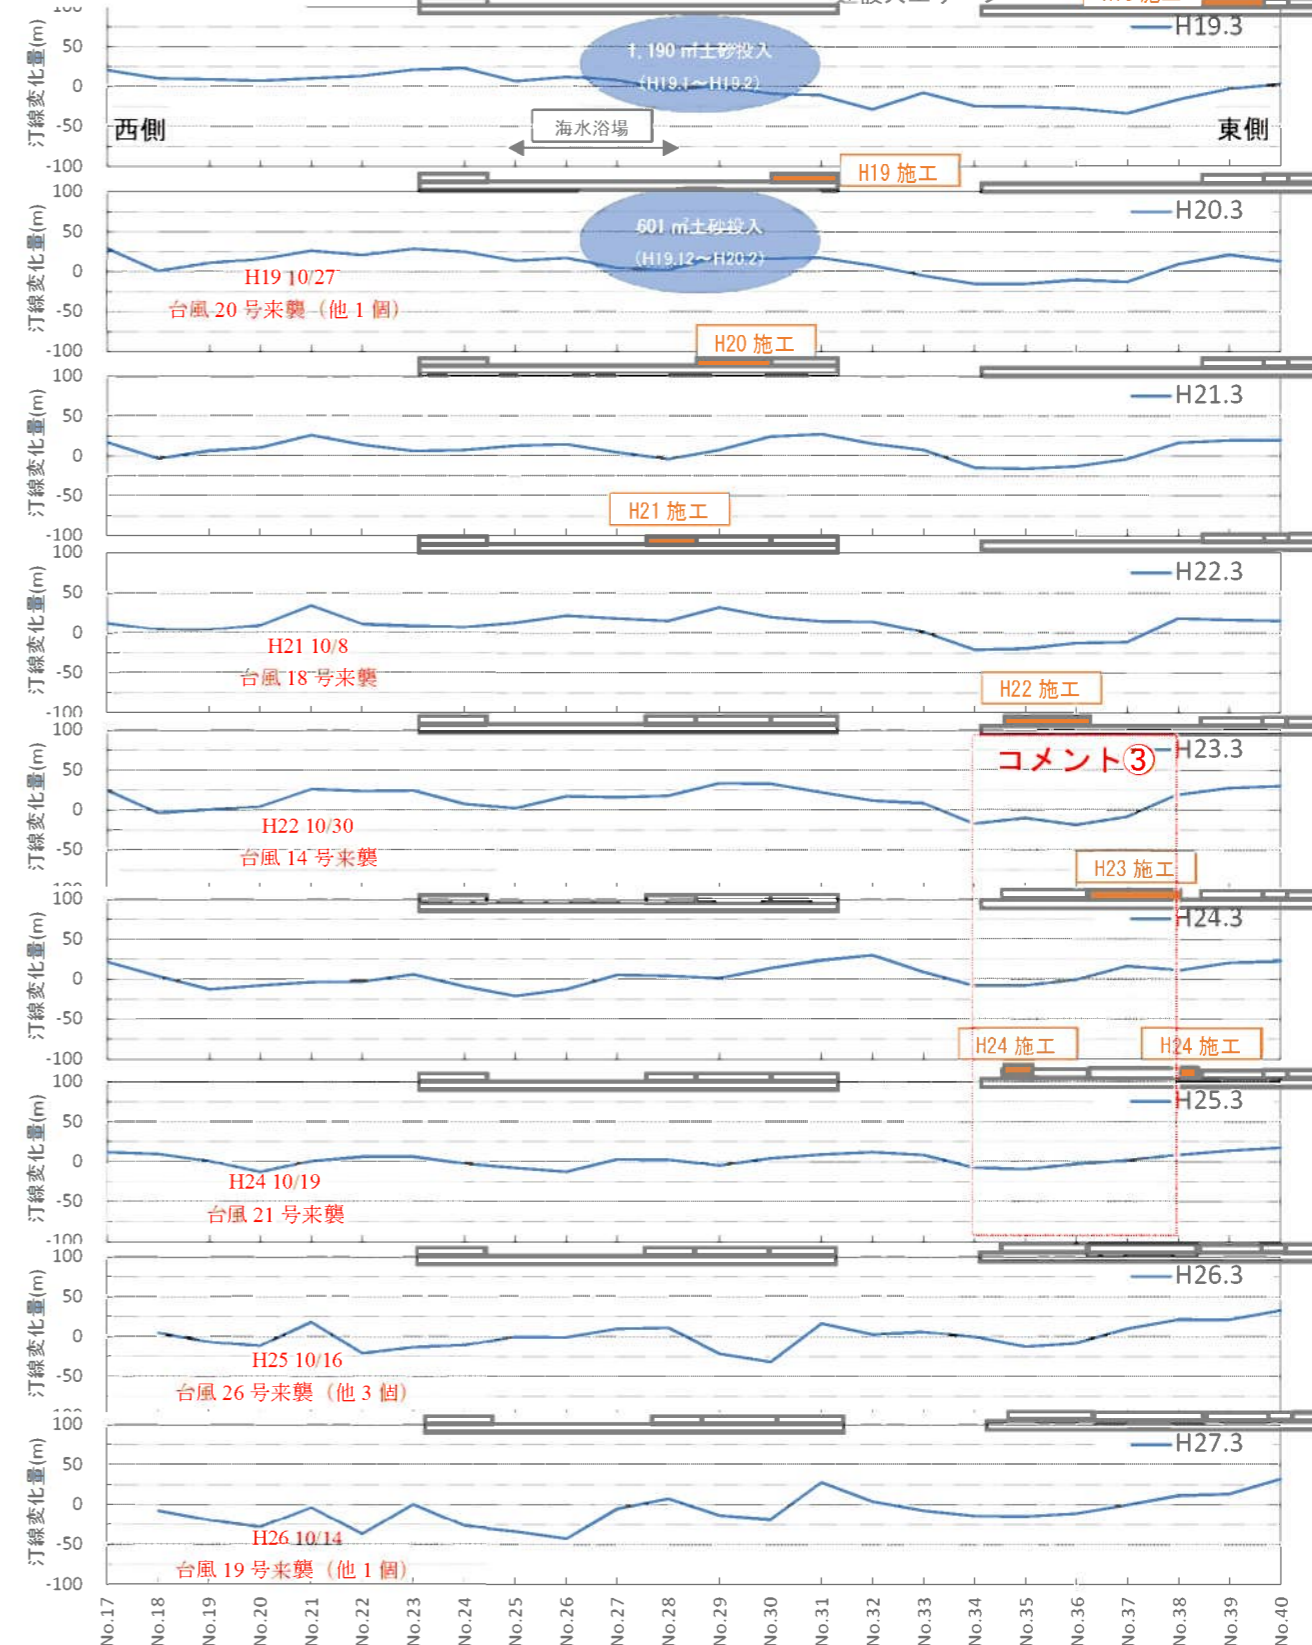
図 3.3.5 岩美海岸（浦富地区）の近年の汀線変化状況図（冬季後）：平成 13 年 3 月基準

長期的分析（冬季）

- ・ 前回測量成果と比較した汀線変化量（図 3.3.5, 図 3.3.6）によれば、平成 26 年 3 月～平成 26 年 9 月の間に No.26～No.27 区間で 30m 程度の汀線の後退が見られる。これは、冬季風浪・台風の影響によるものと推察される（コメント④）
