## 第Ⅱ編 砂防設備編

# 1. 砂防設備の健全度評価

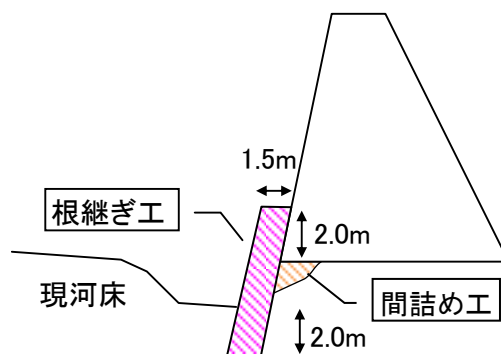
- 1) 堤体・護岸基礎底面まで洗掘されている場合の補修・補強対策とする。
- 2) 堤体根継ぎの場合、堤体基礎洗掘部分に根継ぎ工を設置することを想定する。次項より根継ぎ工のコンクリート打設量 (m<sup>3</sup>) を算出し、概算工事費を算出する。
  - ・根継ぎ部は現河床に対し 2m の根入れを行い、堤体と 2m 重複させる。
  - ・根継ぎ部の厚みは 1.5m、施工幅は水通し幅とする。
