砂防関係施設点検要領（案）

補足資料
（砂防設備編）

県版点検カルテ案の作成(砂防設備)① ファイル構成

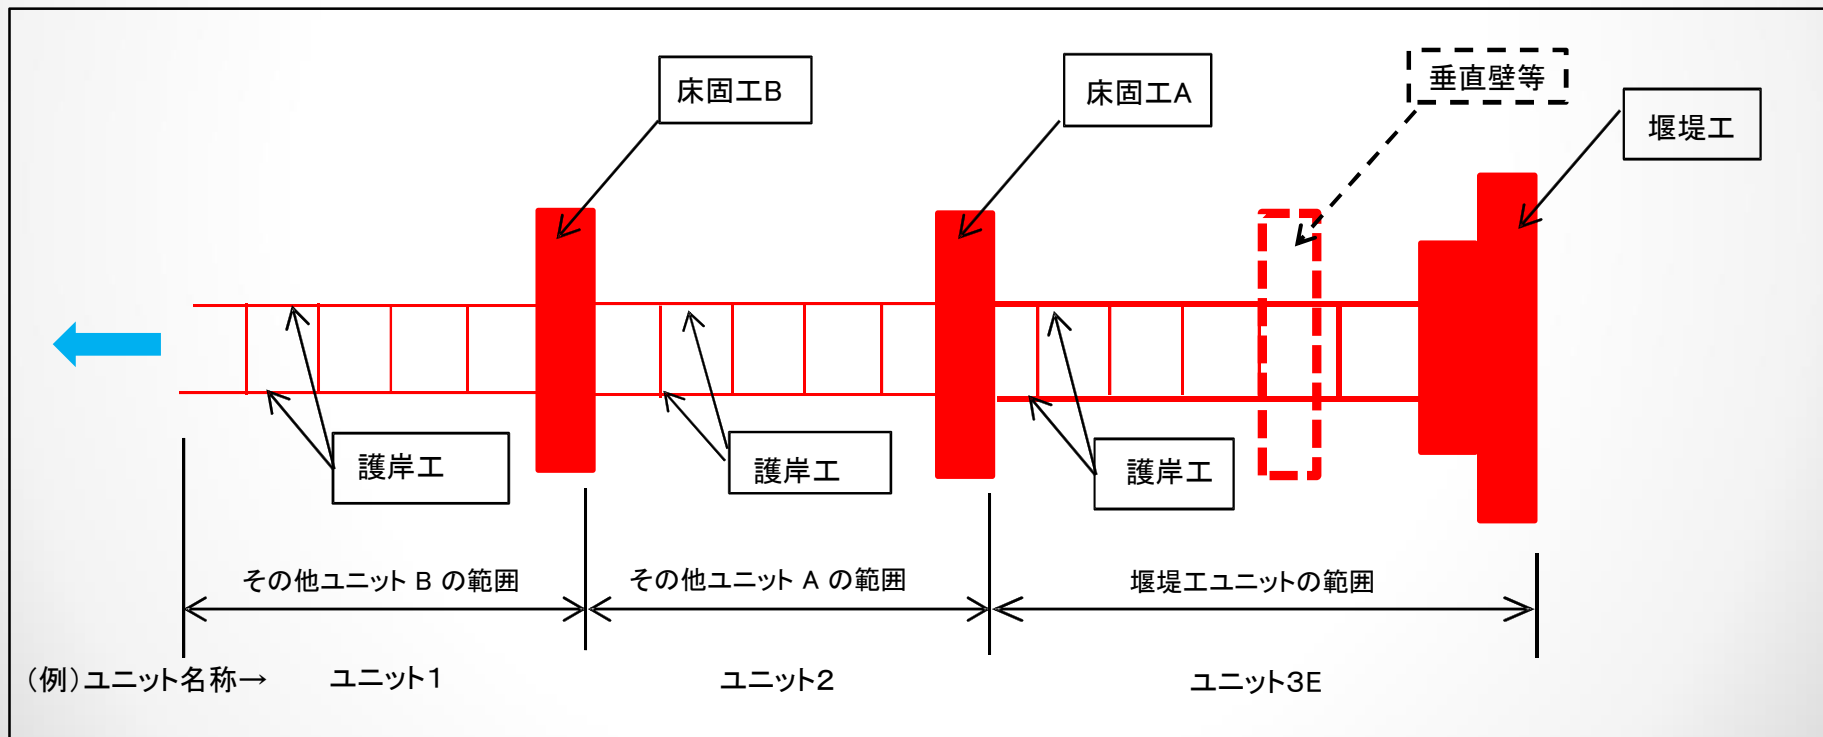
県版点検カルテ案の作成(砂防設備)③ ユニットの考え方

砂防設備の点検はユニットごとに評価を行う。
ユニットとは、下記に示すように堰堤や床固工およびそれに付随する取付護岸を示す。

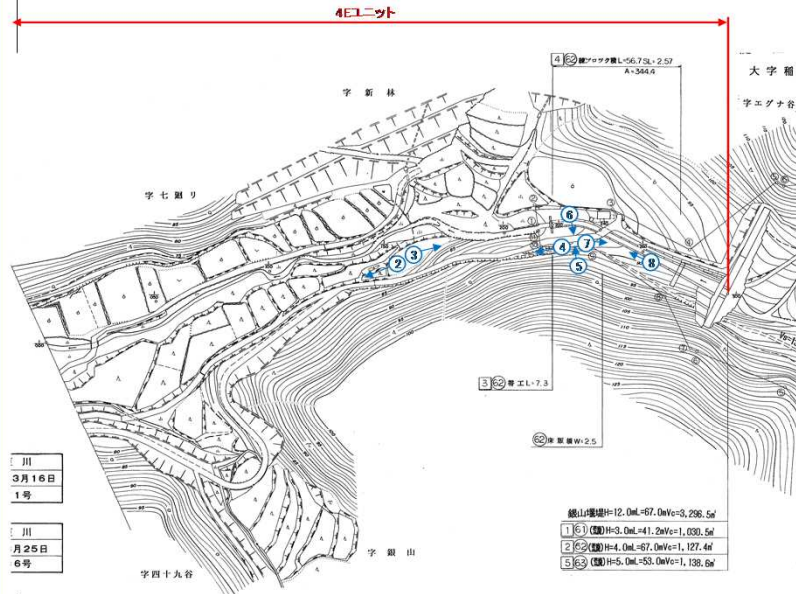
写真位置図

- 変状レベルc
- 変状レベルb
- 変状レベルa
- 評価しない

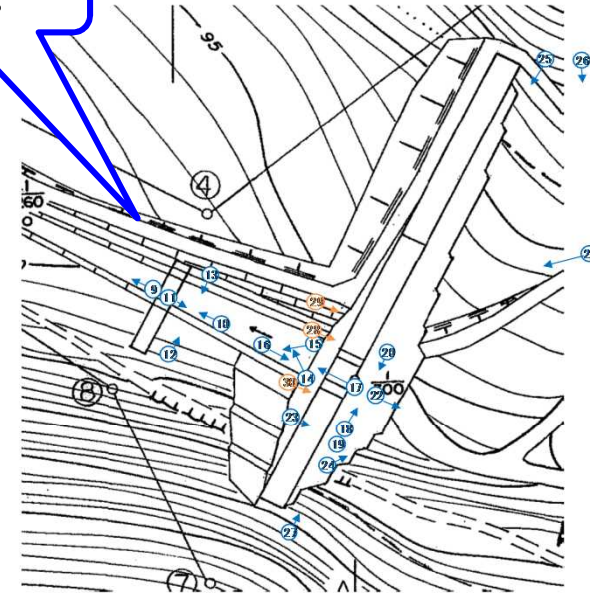
写真位置図(様式-2)

写真番号および撮影方向を示すこと。

- 変状レベルc
- 変状レベルb
- 変状レベルa
- 評価しない

写真番号は変状レベルが識別できるように色分けし、全景や砂防設備以外のものなど評価しない番号について黒色で示すこと。

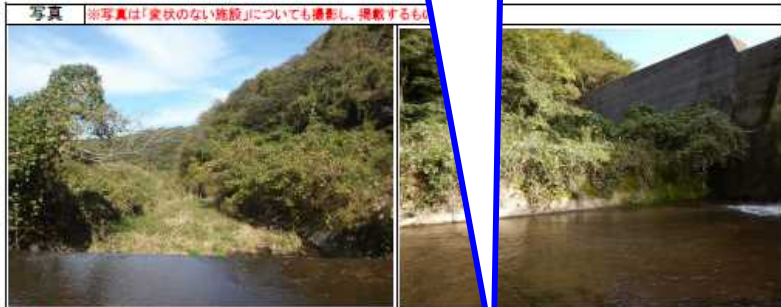
撮影日	2017/10/27		撮影日	2017/10/27	
写真番号	1	部位	側壁護岸	写真番号	2
変状箇所	施設下流河道全景	変状レベル	a	変状箇所	右岸側壁護岸
変状箇所		変状箇所		変状箇所	
変状箇所		変状箇所		変状箇所	
コメント	変状なし		コメント	変状なし

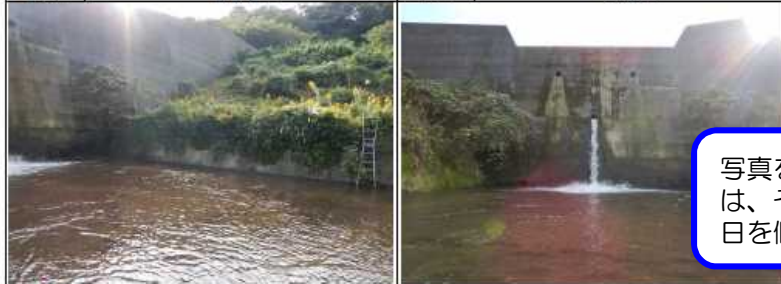
撮影日	2017/10/27		撮影日	2017/10/27	
写真番号	3	部位	側壁護岸	写真番号	4
変状箇所	左岸側壁護岸	変状レベル	a	変状箇所	本体下流面
変状箇所		変状箇所		変状箇所	
変状箇所		変状箇所		変状箇所	
コメント	変状なし		コメント	変状なし

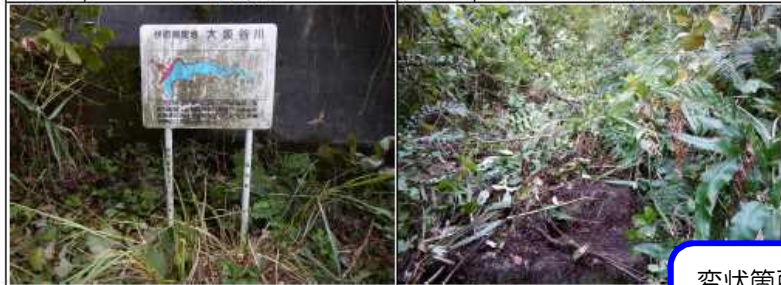
撮影日	2017/10/27		撮影日	2017/10/27	
写真番号	5	部位	附属施設	写真番号	6
変状箇所	看板	変状レベル	a	変状箇所	階段工
変状箇所		変状箇所		変状箇所	
変状箇所		変状箇所		変状箇所	
コメント	変状なし		コメント	変状なし

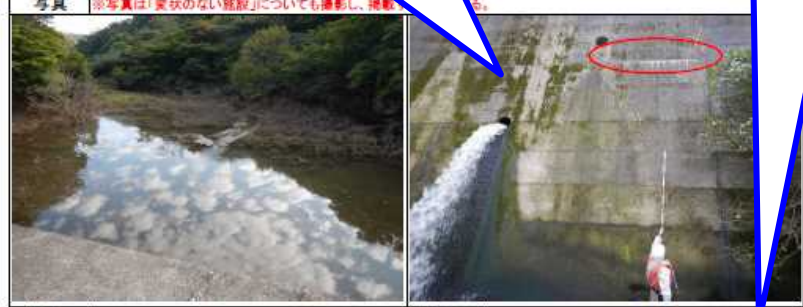
撮影日	2017/10/27		撮影日	2017/10/27	
写真番号	19	部位	本堰堤	写真番号	20(遠景)
変状箇所	砂防堰堤上流全景	変状レベル	a	変状箇所	本体下流側
変状箇所		変状箇所		変状箇所	
変状箇所		変状箇所		変状箇所	
コメント	変状なし		コメント	遊離石灰

部位	変状箇所	変状種別	点検実施年度		経年変化に対するコメント
			平成一年(前回調査)	平成29年(今回)	
本堰堤	本体下流側	遊離石灰		写真番号: 20  	本堰堤下流に遊離石灰が確認できる。
			変状レベル: 評価なし	変状レベル: b	
本堰堤	右岸袖下流	遊離石灰		写真番号: 21  	本堰堤右岸袖下流に遊離石灰が確認できる。
			変状レベル:	変状レベル: b	
本堰堤	右岸袖天端	ひび割れ		写真番号: 22  	本堰堤右岸袖天端に、天端から上下流法面にかけて、幅2.0mmのひび割れが確認できる。
			変状レベル:	変状レベル: b	
本堰堤	左岸袖下流	遊離石灰	 	写真番号: 23  	本堰堤左岸袖下流に遊離石灰が確認できる。前回調査時からの変状の拡大は確認できない。
			変状レベル: 評価なし	変状レベル: b	
				写真番号:

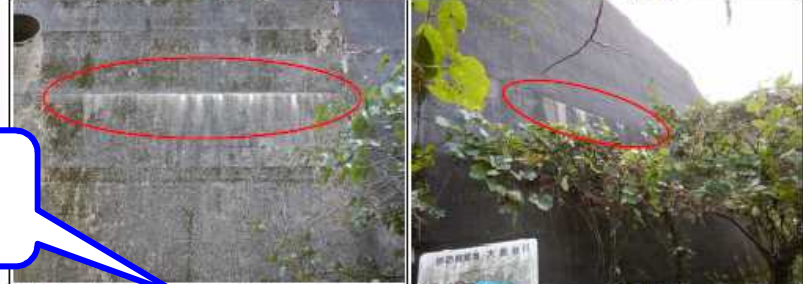
撮影日	2017/10/27		撮影日	2017/10/27	
写真番号	20(近景)	部位	本堰堤	写真番号	21
変状箇所	本体下流側	変状レベル	b	変状箇所	右岸袖下流
変状箇所		変状箇所		変状箇所	
変状箇所		変状箇所		変状箇所	
コメント	遊離石灰		コメント	遊離石灰

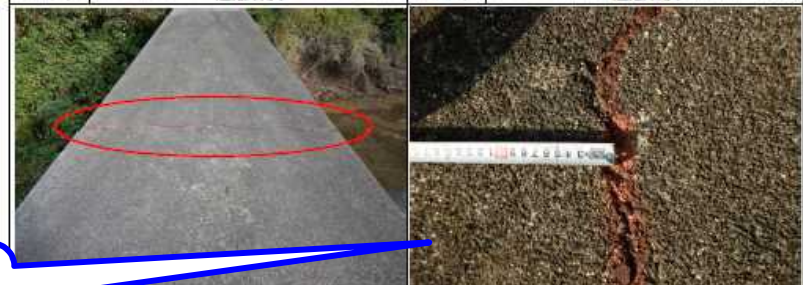
撮影日	2017/10/27		撮影日	2017/10/27	
写真番号	22(遠景)	部位	本堰堤	写真番号	22(近景)
変状箇所	右岸袖天端	変状レベル	b	変状箇所	右岸袖天端
変状箇所		変状箇所		変状箇所	
変状箇所		変状箇所		変状箇所	
コメント	ひび割れ・W2.0mm.L-		コメント	ひび割れ・W2.0mm.L-

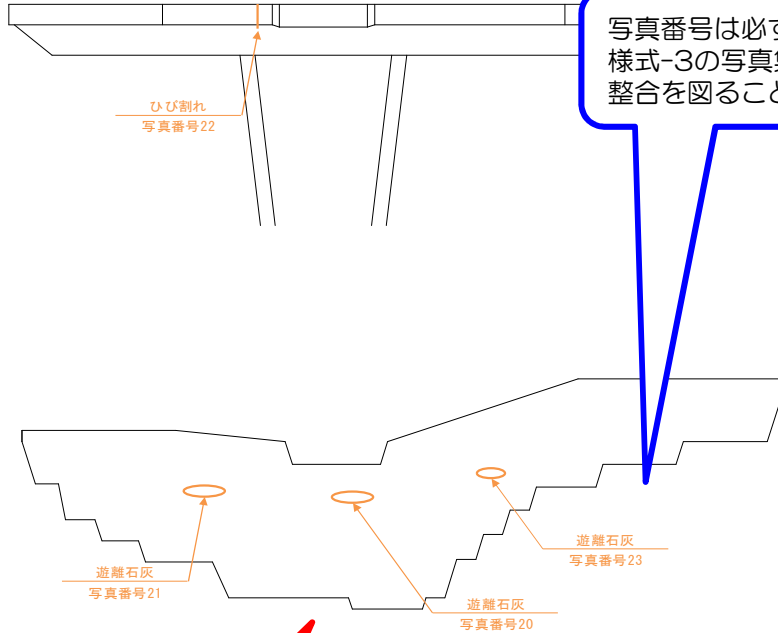
変状位置図 ※変状のある位置を様式-5と対比できるように構造図等に記載する。

変状位置図(様式-4) ユニット4E
 点検日時: 2017年10月27日
 点検者: 竹内、辻本、山根、岩上
 記入者: 辻本
 溪流名: 大坂谷川
 点検箇所名: 堰堤工

- 変状レベルc
- 変状レベルb
- 変状レベルa

変状のある位置を様
 式-5と対比できるよ
 うに構造図等に記載
 する。

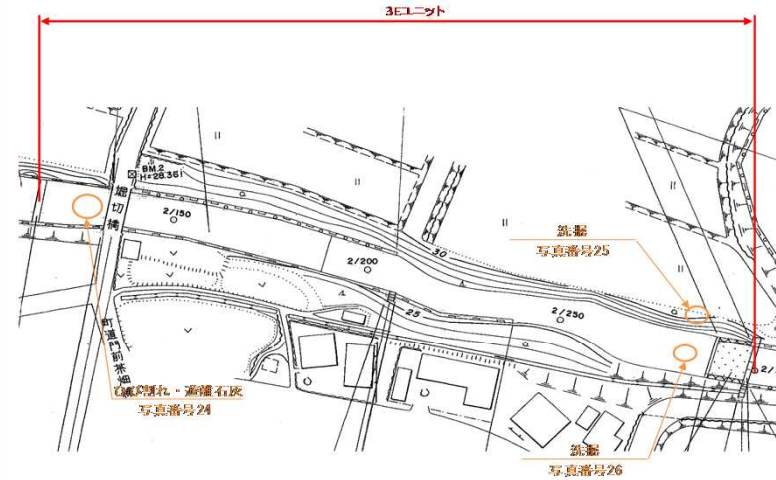
変状位置図 ※変状のある位置を様式-5と対比できるように構造図等に記載する。

変状位置図(様式-4) ユニット3E
 点検日時: 2017年11月22日
 点検者: 竹内、辻本、山根、岩上
 記入者: 辻本
 溪流名: 名和川
 点検箇所名: 堰堤工(大井手堰堤)

変状箇所を模式図も
 しくは平面図に示し、
 変状種別、変状レベ
 ルが識別できるよう
 色分けすること。

- 変状レベルc
- 変状レベルb
- 変状レベルa

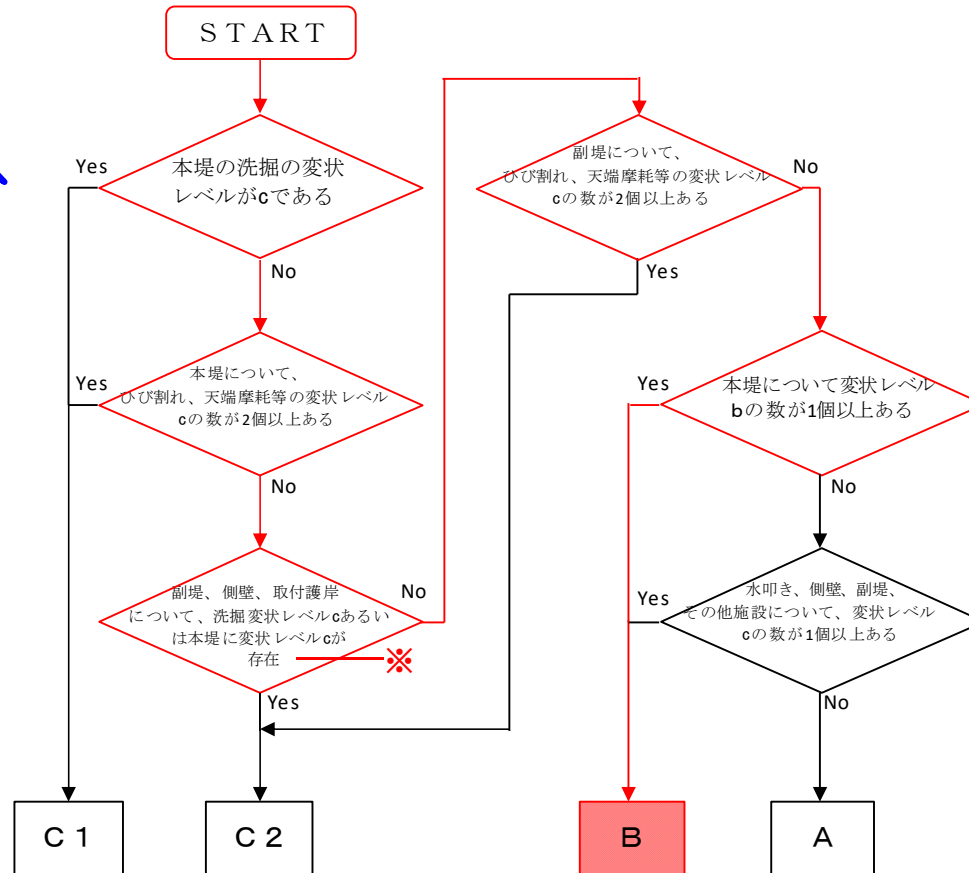
健全度評価フロー

※堰堤ユニット内に床固工、護岸が含まれる場合は他のユニットの健全度評価フローを準用して評価

- 「C1」：補修改築が必要
- 「C2」：補修改築が必要だが当面は経過観察
- 「B」：経過観察
- 「A」：対策不要

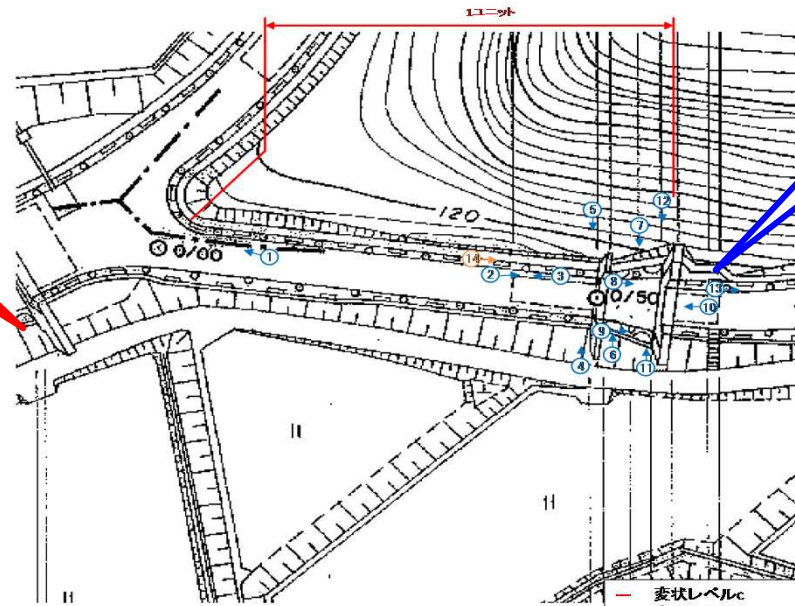
写真位置図

設備台帳に掲載された
平面図を用いること。

写真番号および撮影
方向を示すこと。

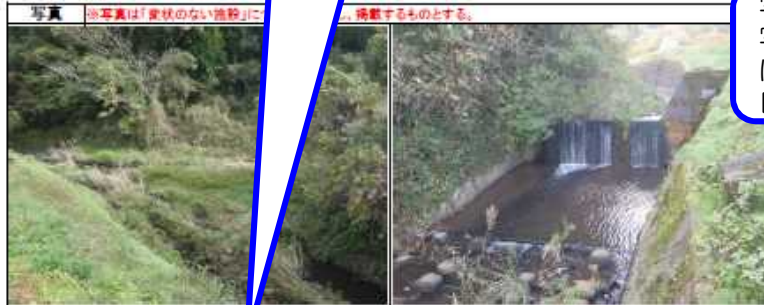
撮影日	2017/11/13			撮影日	2017/11/13		
写真番号	1	部位	流路工	写真番号	2	部位	
変状箇所	施設下流河道全景	変状レベル	-	変状箇所	垂直壁下流側	変状レベル	-
コメント	変状なし			コメント	変状なし

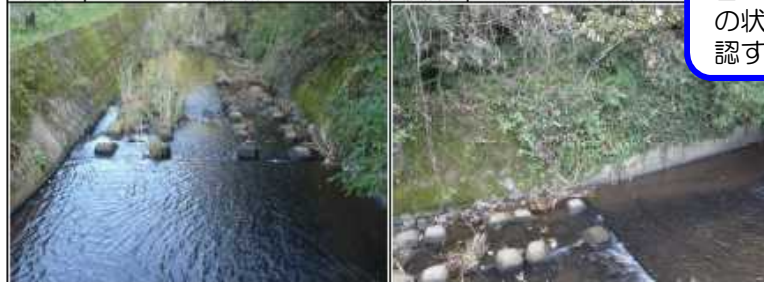
撮影日	2017/11/13			撮影日	2017/11/13		
写真番号	3	部位	床固工	写真番号	4	部位	床固工
変状箇所	垂直壁下流全景	変状レベル	-	変状箇所	垂直壁右岸袖小口	変状レベル	a
コメント	変状なし			コメント	変状なし

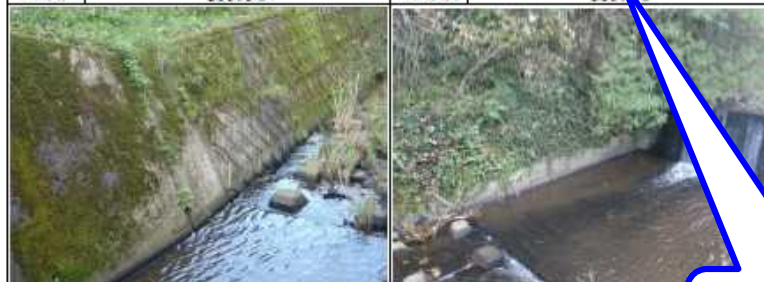
撮影日	2017/11/13			撮影日	2017/11/13		
写真番号	5	部位	床固工	写真番号	6	部位	
変状箇所	垂直壁左岸袖小口	変状レベル	a	変状箇所	右岸側壁護岸	変状レベル	-
コメント	変状なし			コメント	変状なし

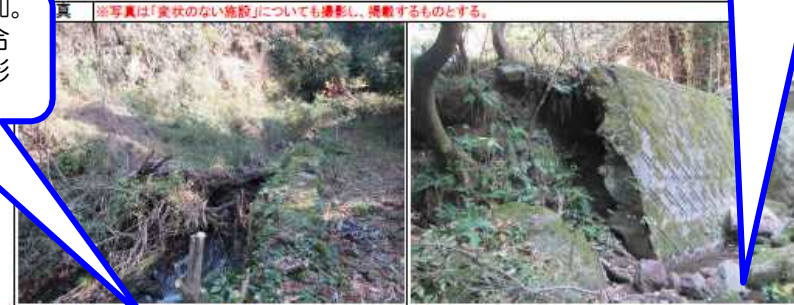
撮影日	2017/11/17			撮影日	2017/11/17		
写真番号	13	部位	流路工	写真番号	14	部位	流路工
変状箇所	落差上流全景	変状レベル	-	変状箇所	右岸護岸	変状レベル	c
コメント	変状なし			コメント	欠損・W 1.0m・H2.0m・L-、吸出し

部位	変状箇所	変状種別	点検実施年度		経年変化に対するコメント
			平成一年(前回調査)	平成29年(今回)	
流路工	右岸護岸	欠損・吸出し		写真番号: 14  	右岸護岸の欠損・吸出しが確認できる。
			変状レベル:	変状レベル: c	
流路工	左岸護岸	滑動		写真番号: 15  	左岸護岸の滑動が確認できる。
			変状レベル:	変状レベル: c	
附帯施設	床板橋	洗掘		写真番号: 16  	床板橋の橋台基礎部に洗掘が確認できる。
			変状レベル:	変状レベル: c	
流路工	左岸護岸	滑動		写真番号: 17  	左岸護岸の滑動が確認できる。
			変状レベル:	変状レベル: c	
落差工	左岸側壁護岸	欠損・吸出し		写真番号: 18  	落差工の左岸側壁護岸に石積の欠損・吸出しが確認できる。
			変状レベル:	変状レベル: c

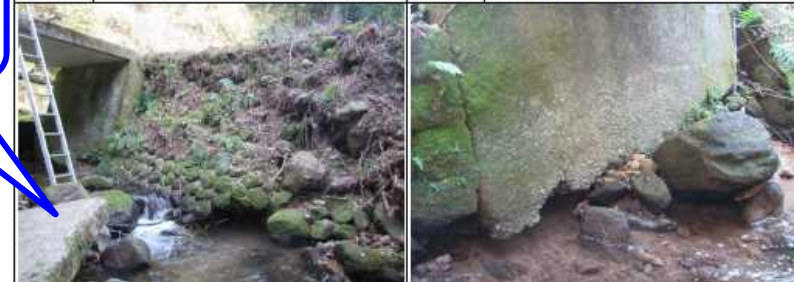
撮影日	2017/11/17			撮影日	2017/11/17		
写真番号	15	部位	流路工	写真番号	16	部位	附帯施設
変状箇所	左岸護岸	変状レベル	c	変状箇所	床板橋	変状レベル	c
コメント	滑動・W1.0m・H2.0m・L5.0m			コメント	洗掘・W-H-L-

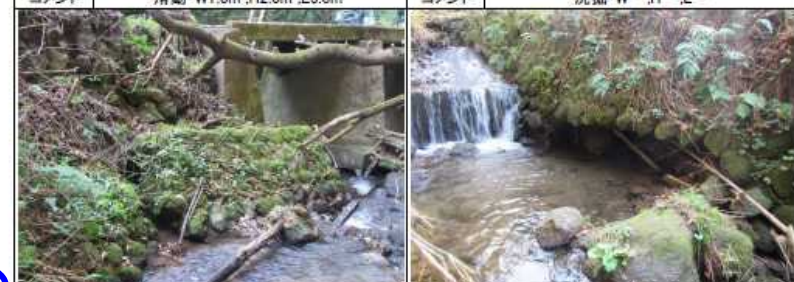
撮影日	2017/11/17			撮影日	2017/11/17		
写真番号	17	部位	流路工	写真番号	18	部位	落差工
変状箇所	左岸護岸	変状レベル	c	変状箇所	左岸側壁護岸	変状レベル	c
コメント	滑動・W 1.0m・H2.0m・L5.0m			コメント	欠損・W0.5m・H0.5m・L5.0m・吸出し

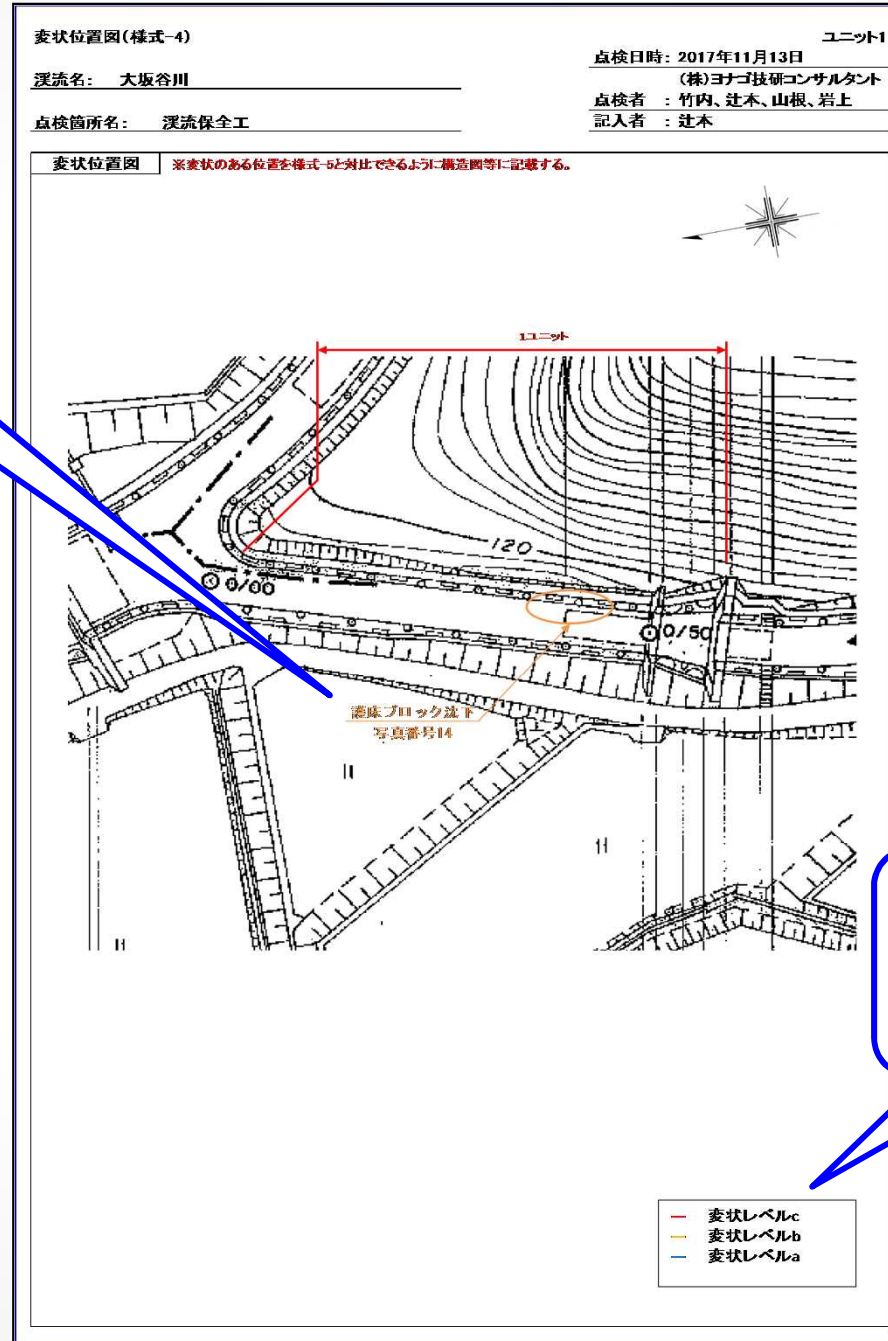
② その他シート (様式-4)

写真番号は必ず記入し、
様式-3の写真集との
整合を図ること。

変状箇所を模式図も
しくは平面図に示し、
変状種別、変状レベ
ルが識別できるよう
色分けすること。

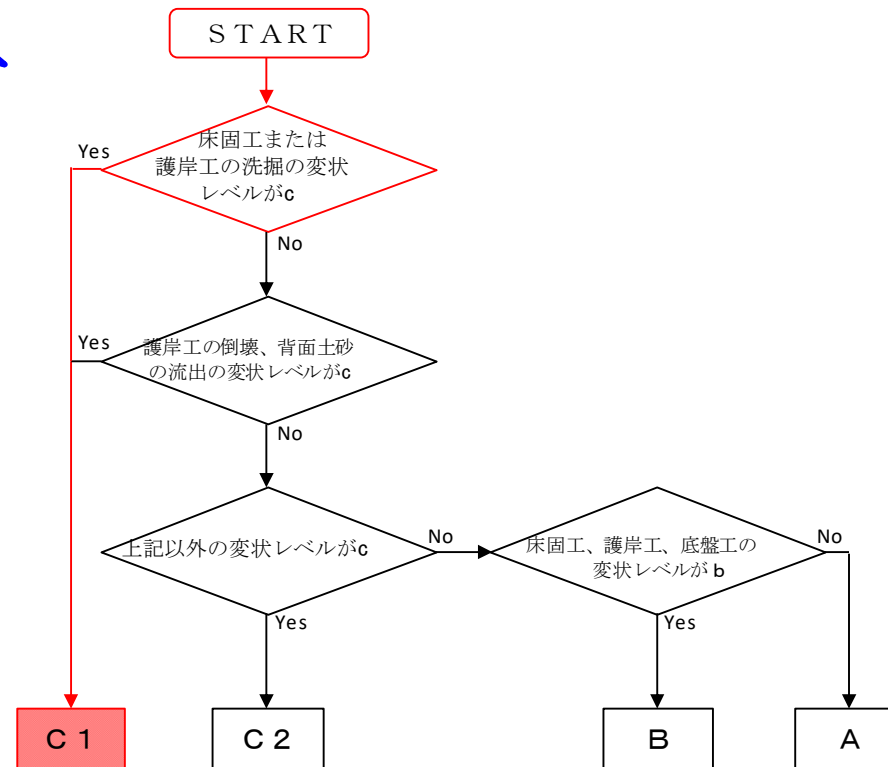
健全度評価フロー

ユニット4

「C1」：補修改築が必要
「C2」：補修改築が必要だが当面は経過観察
「B」：経過観察
「A」：対策不要
