# 農業用パイプハウス強化マニュアル

—防災・減災の手引き—

令和5年11月  
鳥取県農業気象協議会・鳥取県

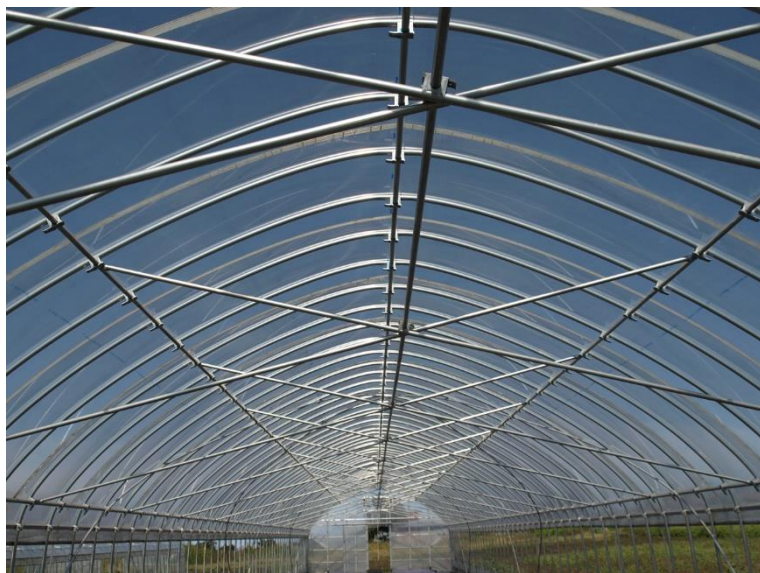
図8 Xタイバーによる補強の事例

直管とモヤおよび肩部は差し込みT金具や自在Tバンドなどの金具で固定し、直管の交差部分はアングルバンドで固定します。ハウスの構造上、直管とアーチパイプを固定する場合は自在Tバンドやユニバーサルジョイント等で固定します。

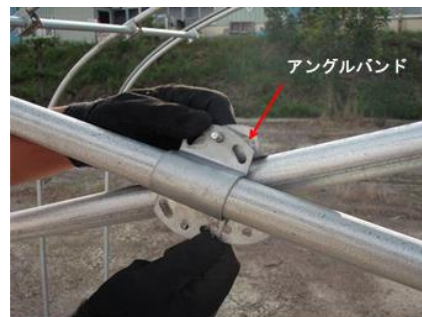
アングルバンド

ユニバーサルジョイント

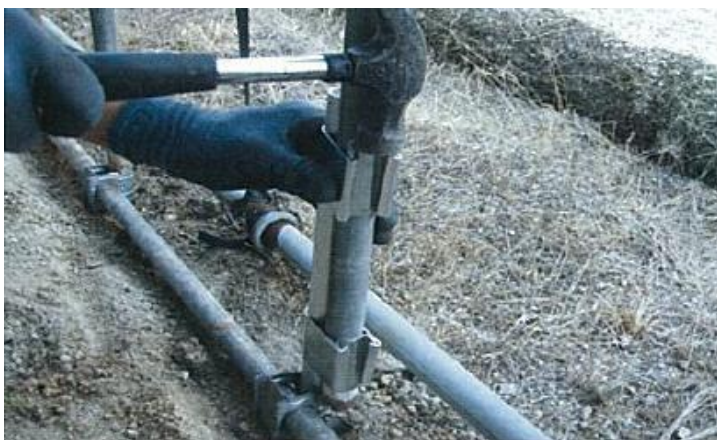
アーチパイプと、補強用に打ち込んだパイプを接続金具（バインドクロス）で上下2か所つなぎます。

バインドクロス

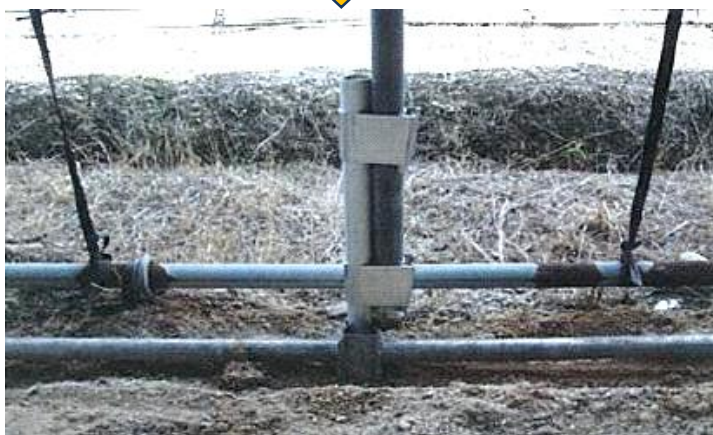
#### 補強完成写真

補強するパイプ数（何本おきに補強するか）は、腐食の状況によって異なりますが、腐食が激しい場合は、全てのアーチパイプに補強が必要です。

また、写真のようにバンド止めパイプ（ハウスバンドを結んだ水平のパイプ）の腐食が激しい場合は、併せて交換しておきましょう。

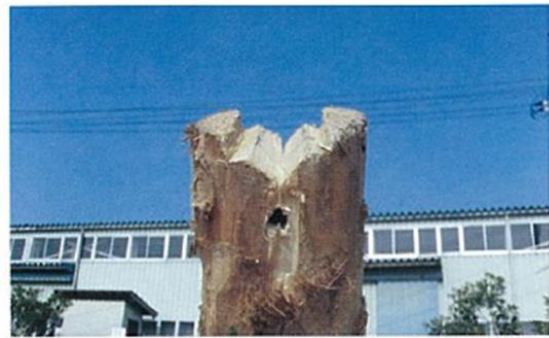
図13 中柱先端の加工

柱を図13、図14のように加工するとズレにくい。竹を使う場合は節の近くを切断すると裂けにくい。また、切り口に番線をまく方法も割れ防止のため有効です。

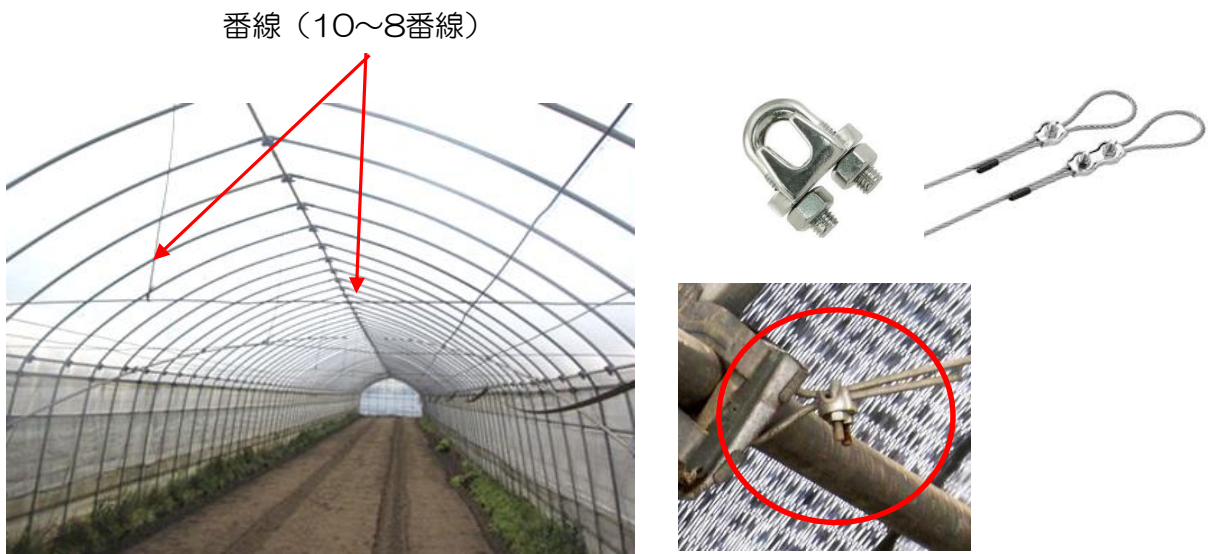
図15 水平引っ張り線による補強の例と番線を留めるワイヤークリップ

図15のとおり、番線やブレースを活用し、肩部の外側方向への変形を防止する方法も効果的で、パイプより日陰が少なくなる利点もあります。

番線は10～8番線（3～4mm）を2m間隔で張ります。番線の張り具合で倒壊の危険を予測できます。

ただし、積雪が肩部より高くなると垂直方向以外からも圧力を受け、効果がなくなるため、タイバーや中柱による補強が必要です。

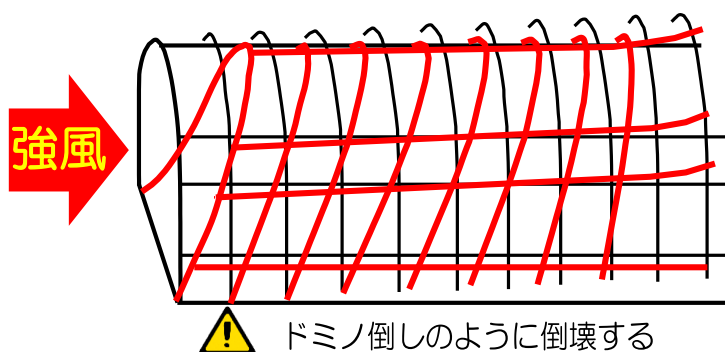
図18 強風による倒壊のメカニズム  
(静岡県原図を一部改変)

側面から見たパイプハウスは、垂直に立てられたアーチパイプと水平に取り付けられた数本のパイプで構成された長方形の格子状の構造をしています。風圧によって妻面が押されて、パイプを固定している金具の強度を上回ると、長方形の格子が変形してアーチパイプが傾きます。この場合、妻面付近が倒伏しますが、風が強いとアーチパイプがドミノ倒しのように奥行き方向に倒れて倒壊することがあります（図18）。

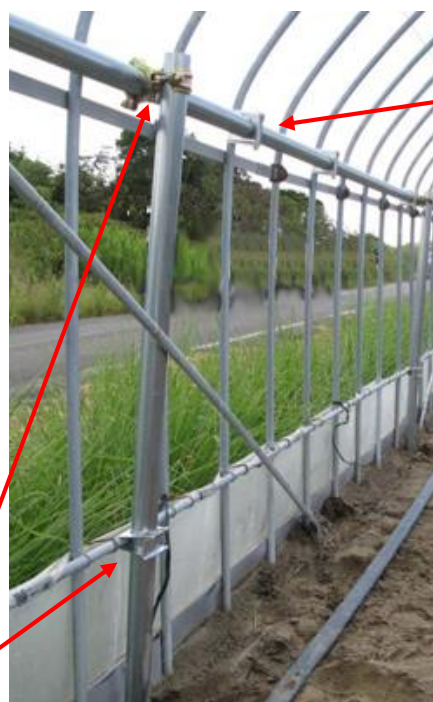
図21 単管パイプによる補強  
(静岡県原図を一部改変)

アーチパイプ肩部に奥行方向へφ48.6mm直管を固定する。同じくφ48.6mm直管をカットして地中に打込み、奥行方向の直管及び胴縁パイプに固定する。

クロスワンによる固定

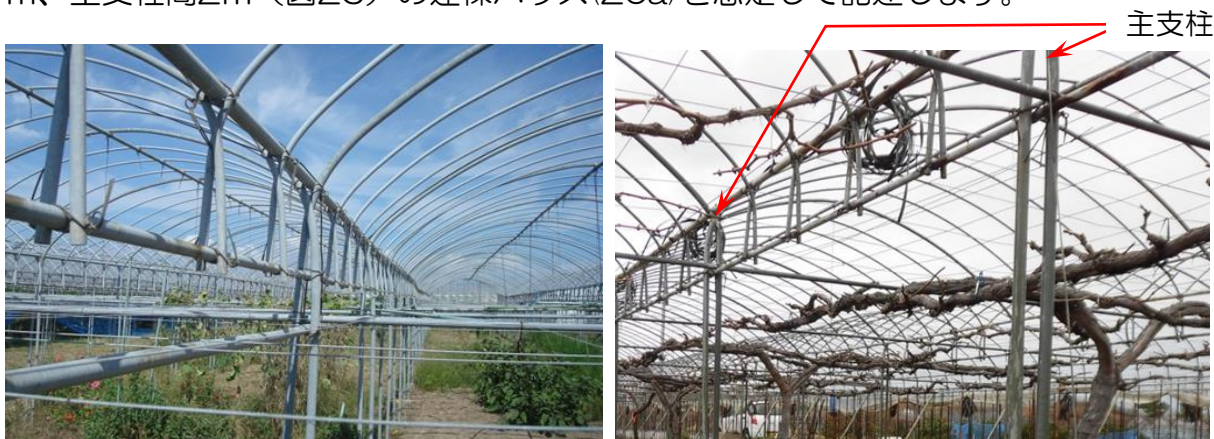
図26 現在主流のブドウ連棟ハウス

ここでは、平成30年度北条ブドウハウスの長寿命化技術開発事業による独立行政法人鳥取県産業技術センター機械素材研究部の強度解析をもとに、間口4m×7連、長さ70m、主支柱間2m(図26)の連棟ハウス(20a)を想定して記述します。

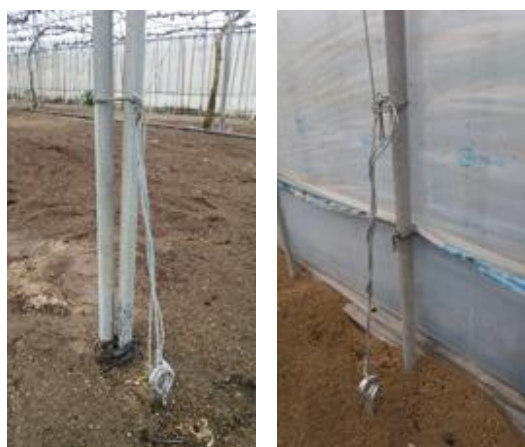
図31 アンカー設置の手順

①アンカーを打ち込む（アイ（先端の輪）が沈み込まないように棒を通しておく（右図矢印）

②適正に打ち込まれた状態（アイが同じ位置にある）

③パイプに半鋼線を結ぶ

④アンカーに半鋼線を結ぶ

⑤別の半鋼線でパイプと結び、締める

⑥完成

⑦ハウスサイド

これらの現象を防止するため、アンカーを設置します。アンカーの設置は図31に示す手順で実施します。

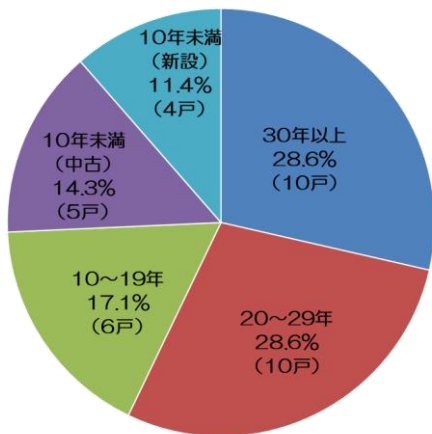
#### 1) ハウス設置年数

- \* 設置年数 20 年以上が 57%。
- \* 設置年数 10 年未満 9 戸のうち、中古ハウスの移設が 5 戸。  
(通算の設置年数は不明)
- \* 10 年未満の新設ハウスは 11%。

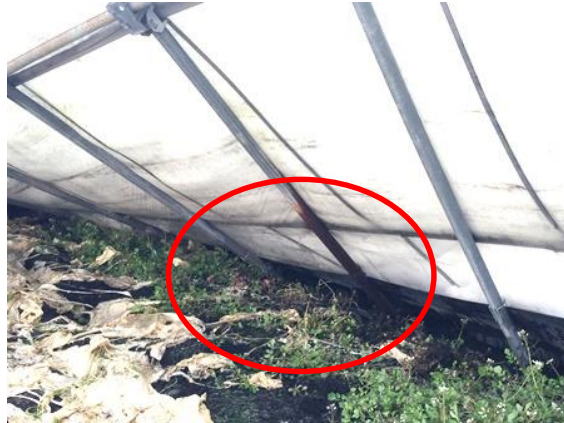
### 3) 設置年数とアーチパイプの腐食

\* 倒壊ハウスの51%でアーチパイプの腐食を確認。

⇒ 強度低下

\* 30年以上経過したハウスは全てで腐食を確認。

\* 古いハウスほど腐食割合が高い。

\* 10年未満は腐食はほとんど無い。

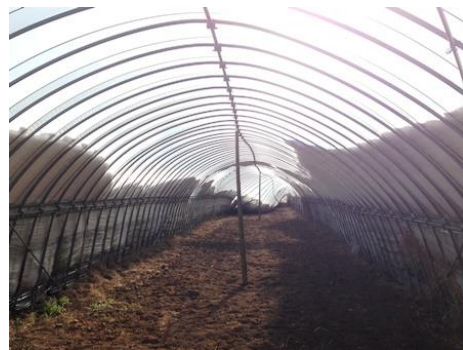
### 4) 補強対策の状況

\* 補強支柱無し ⇒ 63%

\* 設置していても設置間隔が広く(5~10m)補強不足。

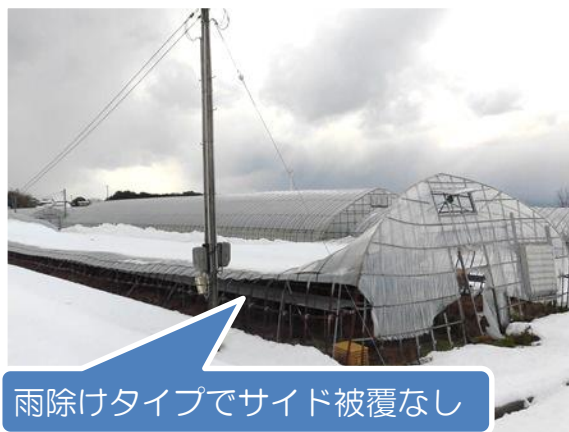
## 8) その他

- 連棟ハウス谷部を融雪装置で散水したが、**積雪スピードに対して水量不足で倒壊。**
- 連棟ハウス谷部を雪が溜まらないよう谷部分を解放、単棟ハウスでハウスサイドを解放 ⇒ **ハウス内気温の低下で雪がずり落ちないため倒壊。**
