具体的な成果

普及員の活動

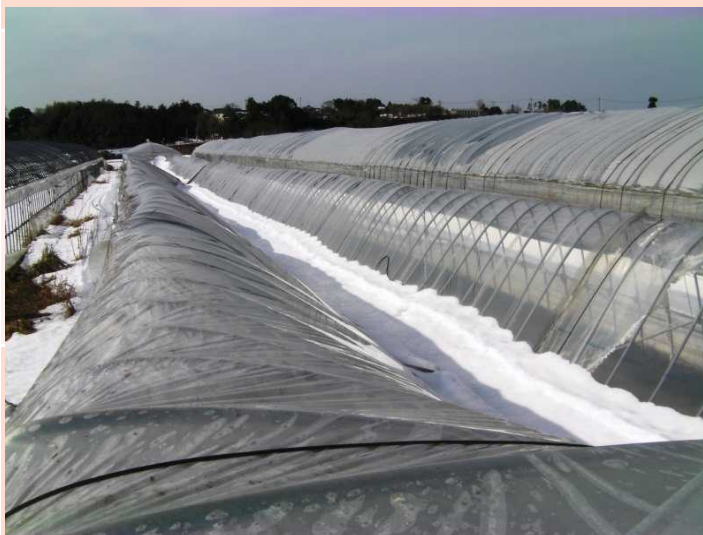
倒壊ハウス

- 平成22年大晦日からの降雪により、米子市の最深積雪が89cmになるなど、各地で**最深積雪**を記録
- この豪雪により、県西部地域を中心に709棟の**パイプハウスが倒壊**
- 分析の結果、倒壊の主な原因は、**施設構造の強度不足**
- 予めの施設点検と補強による**雪害防止マニュアル**を作成
- 東中西3地区で**指導者**を対象に**事前対策研修会**を開催
- 指導者による指導会**が各地域で実施され、**農業者の対策が徹底**

1. 被害状況を把握するとともに、現場から見てくる**倒壊原因の分析**をした。
2. 倒壊原因の分析結果をもとに、行政、JAグループ、NOSAI等と協力し、**雪害防止マニュアル**を作成した。
3. JA営農指導員および普及指導員等を対象とした**指導者研修会**を開催するとともに、農業者等を対象とした事前対策**現地研修会**東・中・西部3地区を開催した。
4. 地域の普及指導員は、JA営農指導員と協力し、**農業者を対象**とした雪害対策研修会を開催し、事前対策の実施を促した。

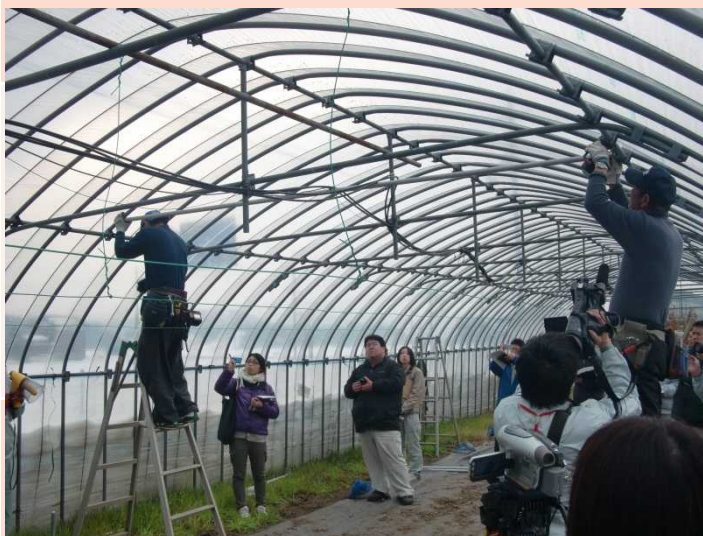
東部地区事前対策研修会（鋼管資材による補強）

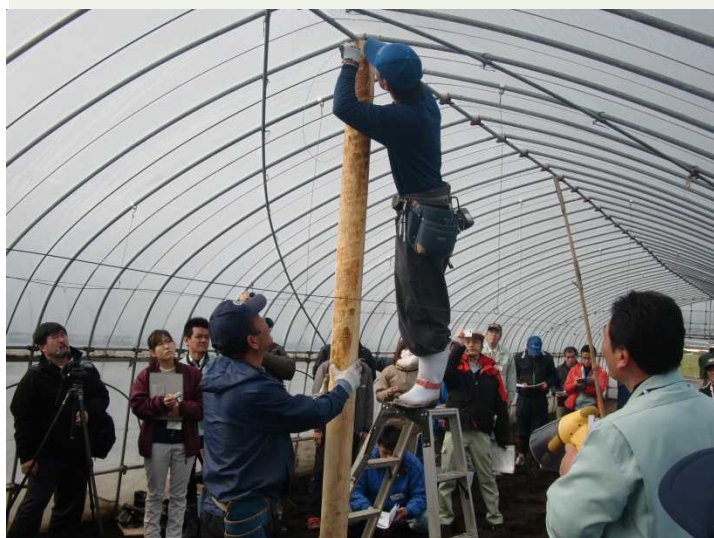
中部地区事前対策研修会（間伐材による補強）
