乙亥正屋敷廻遺跡の調査成果

青谷上寺地遺跡に関連する弥生ムラ

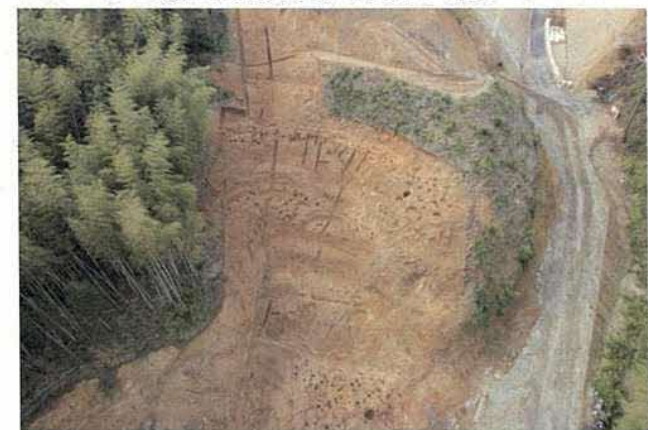
急斜面の居住域と建物構造

斜度30～40度もの急峻な斜面は、テラスが何段にも造成され、長期にわたり居住域として利用されました。これら建物群の多くは、短期間のうちに建て替えを繰り返していることから、谷部に営まれた通常の竪穴住居とは異なり、生活に必要な作業場や工房、物資の保管施設など簡易的な施設が主体であった可能性もあります。

復元された建物は、柱穴が一行しか確認できないことから、屋根は片流れの構造であったと考えられます。復元された床面も幅2.1mと狭く、長細く簡易的な建物であったことが分かります。

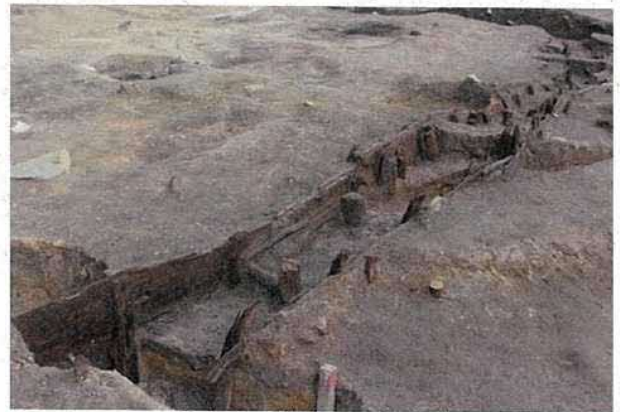
板や杭で護岸された水路

谷部の低地部は湧水が著しく、板や杭によって護岸された水路が数多く整備され、人々が水をコントロールすることに苦心した様子がうかがえます。集落内の排水を行う一方で、導水により生活用水としても利用していたと考えられます。

護岸された水路の整備

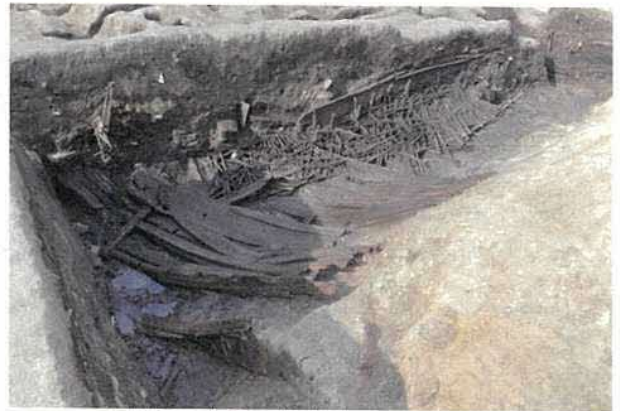
谷部に大量の投棄された建築部材

また、遺跡の南側に入り組んだ谷部では、大量の木製品や土器が廃棄された状態で見つかっています。なかでも注目されるのは建築部材で、掘立柱建物一棟全体を復元できるほどの様々なパーツが出土しています。谷部はこうした遺物の投棄や土砂による人工的な埋め立てにより最終的に埋没してしまいます。

谷を埋め立てた大量の建築部材

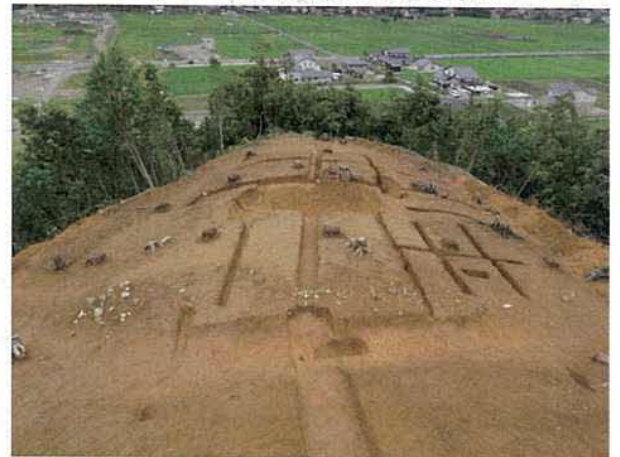
重山1号墳丘墓 (弥生墳丘墓)

乙亥正屋敷廻遺跡に隣接する丘陵頂部には、弥生時代後期の墳丘墓である重山1号墳丘墓が築造されています。方形で、貼石を持つ大型の墳丘墓で、勝谷地域を治めた首長の墓と考えられます。

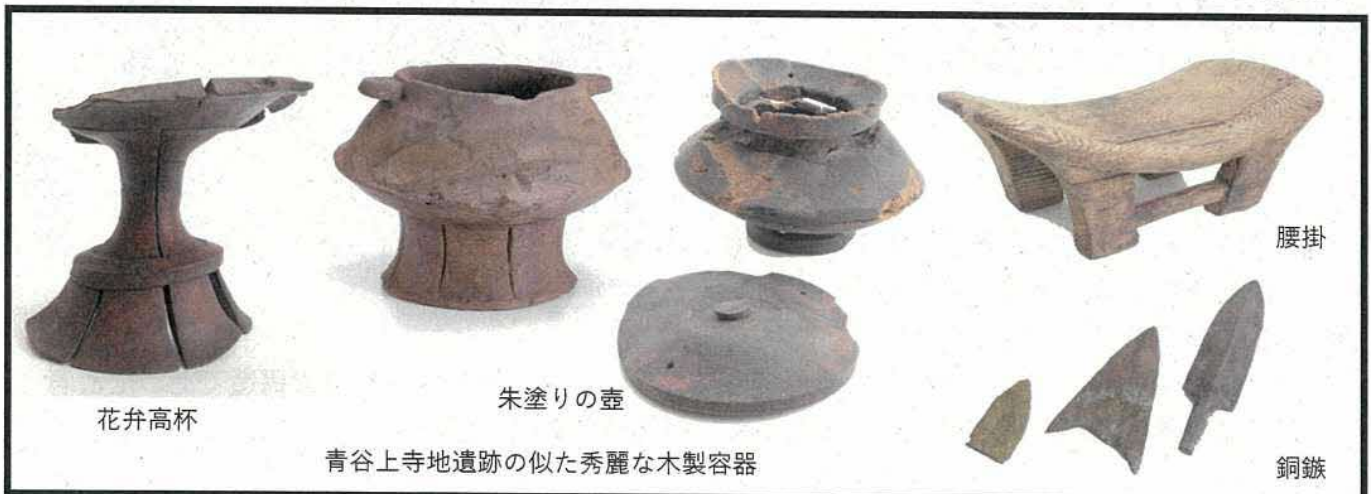
花卉高杯

乙亥正屋敷廻遺跡は、鹿野町に位置する弥生時代後期から古墳時代前期にかけて営まれたムラの跡です。狭小な谷の丘陵斜面から低地にかけて営まれ、竪穴住居跡や貯蔵穴、護岸を伴う水路などが数多く見つかっています。出土品も豊富で、なかでも青谷上寺地遺跡と類似する花卉高杯などの木製容器類が注目されます。
