鳥取県屋外広告物安全点検指針

令和2年7月

鳥 取 県

点検箇所・点検項目及び劣化等が起こりやすい箇所

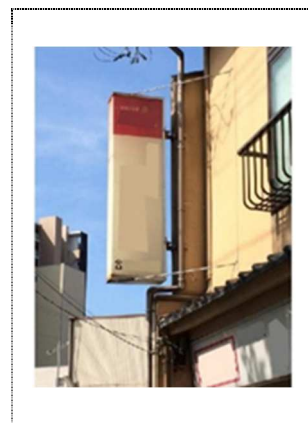
■突出看板の例

- 「突出看板」とは、木又は金属等の耐久性のある材料を使用して作成されたものであって、壁面から突き出して取り付けられたものをいう（袖看板ともいう）。

- 突出看板は、風圧を受けやすい形状で支持部及び取付部にかかる負荷が大きいこと、広告板内部やブラケットカバーで覆われた支持部に結露水や浸入した水が滞水しやすく腐食しやすいこと、常に風雨や直射日光等にさらされていることなどから、経年劣化しやすい。

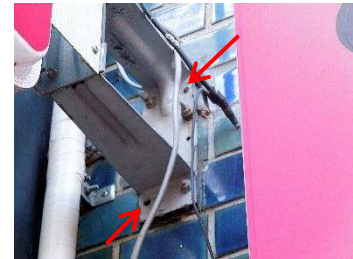
所定の場所にアンカーボルトがない状態

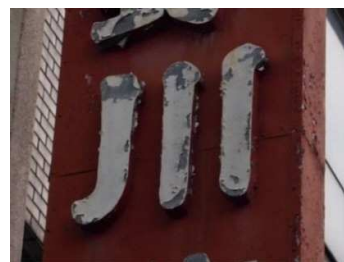
表示面の塗装が剥離、箱文字の落下も懸念される状態

- 広告板底部の腐食は、結露水や隙間から浸入した水の滞水等によって起こり、側板の破損・落下や表示面板脱落の要因となる。水抜き孔の詰まりは、ほこりや剥離したさび等の堆積によって起こり、広告板底部の滞水の要因となる。
- 側板の変形や外れは、ビス等のゆるみ・脱落、衝撃、表示面板の膨張等によって起こり、側板の破損・落下、表示面板の破損・脱落の要因となる。
- 側板や表示面板の継ぎ目に生じた隙間や破損箇所は、強風時に表示面板の飛散・落下の要因となる。

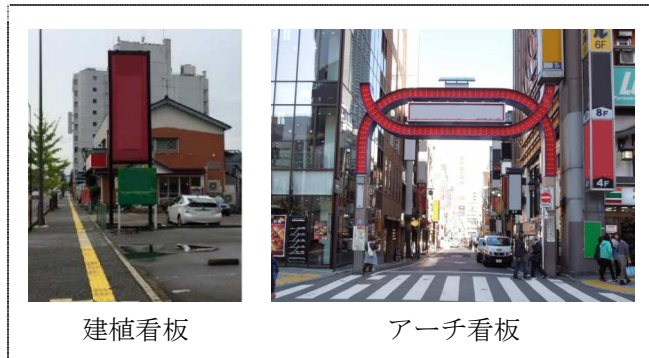
■建植看板・アーチ看板の例

○「建植看板」とは、木又は金属等の耐久性のある材料を使用して作成されたものであって、地上に建てられたものをいう（野立看板、自立広告物、または形状によりポール看板ともいう。ただし、「アーチ看板」を除く）。

耐久性のある材料を使用して作成されたものであって、路上等の空中を横断しアーチ状に建植された物件を利用して、広告内容を表示するものをいう。基本構造は、建植看板に準ずる。

○建植看板は、風圧を受けやすい形状で支持部及び取付部にかかる負荷が大きいこと、支柱内部に結露水や浸入した水が滞水しやすく腐食しやすいこと、犬の尿や融雪剤等により支柱根元の腐食が促進されること、風や振動で支柱根元や支柱・広告板接合部に金属疲労が生じることなどから、経年劣化しやすい。

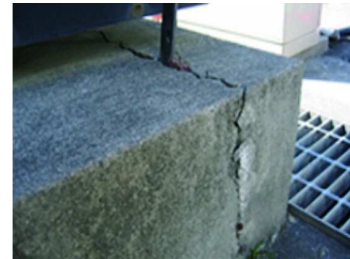
基礎にクラックが入った状態

- 支柱根元内部の腐食は、結露水や隙間から浸入した水の滞水等によって起こり、支柱根元付近からの転倒の要因となる。支柱根元外側の腐食は、犬の尿や融雪剤等によって促進されることがある。
- 支柱と基礎部分・根巻きに生じた隙間、支柱のぐらつきは、振動や雨水の滞水等の影響によって起こり、基礎コンクリートにひびや剥離が発生してコンクリート内部で腐食が進行し、支柱根元付近からの転倒の要因となる。

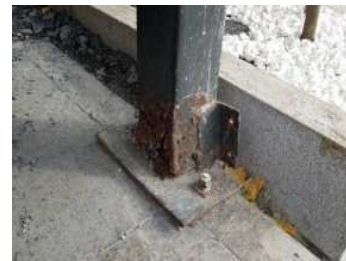
支柱根元の腐食が進行した状態

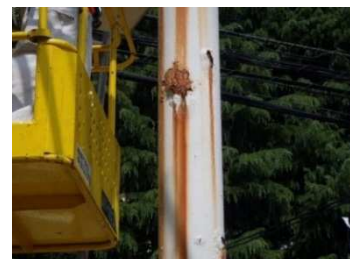
支柱の腐食が進行した状態

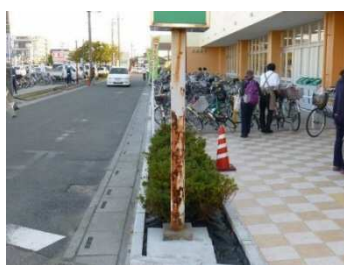
支柱の腐食が進行した状態

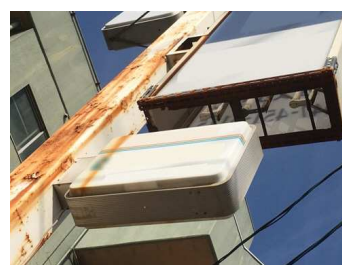
支柱にさびが発生した状態

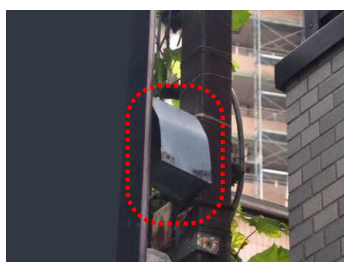
ブラケットカバーが外れかかった状態

- ブラケットや支柱・広告板接合部の腐食、ボルトの腐食・ゆるみ・脱落、溶接部の破断は、部材同士の隙間に浸入した水の滞水や塗装の劣化、振動、衝撃等によって起こり、広告板落下の要因となる。
- ブラケットの変形は、荷重、振動、衝撃等によって起こり、広告板落下の要因となる。
- ブラケットカバーの変形や外れは、振動によるビスのゆるみ・脱落、衝撃等によって起こり、ブラケットカバー内部に水が浸入しやすい状態になる。ブラケットカバーは、水抜き孔を設けていない場合が多く、結露水や隙間から浸入した水の滞水等によって腐食が起こりやすく、ブラケットやアンカーボルトの腐食の要因ともなる。

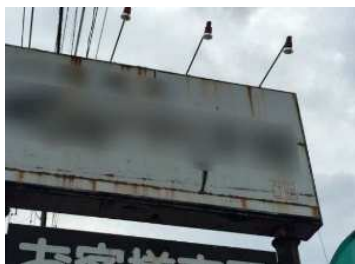
表示面の継ぎ目からさびが垂れた状態

- 広告板底部の腐食は、結露水や隙間から浸入した水の滞水等によって起こり、側板の破損・落下や表示面板脱落の要因となる。水抜き孔の詰まりは、ほこりや剥離したさび等の堆積によって起こり、広告板底部の滞水の要因となる。
- 側板の変形や外れは、ビス等のゆるみ・脱落、衝撃、表示面板の膨張等によって起こり、側板の破損・落下、表示面板の破損・脱落の要因となる。
- 側板や表示面板の継ぎ目に生じた隙間や破損箇所は、強風時に表示面板の飛散・落下の要因となる。
- アクリル板等の表示面板の変形（たわみ）は、熱や吸水による膨張・収縮によって起こり、留め具が外れたり、押し広げられた側板が破損・落下する要因となる。
- アクリル板等の表示面板の劣化は、紫外線等によって起こり、表示面板の破損の要因となる。

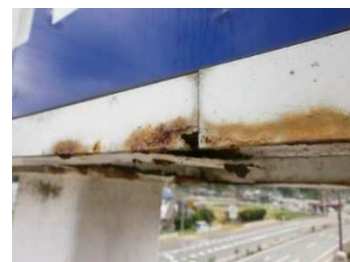
表示面板押さえのさびが進行した状態

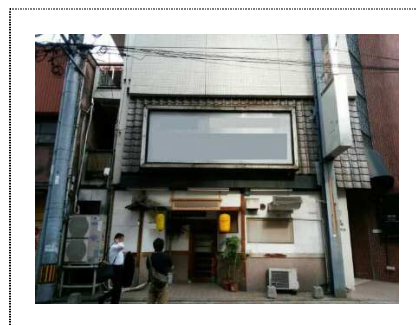
■壁面看板の例

- 「壁面看板」とは、木又は金属等の耐久性のある材料を使用して作成されたものであって、建物壁面に直接取り付けられたものをいう。

- 壁面看板は、広告板で広範囲に覆われて取付部が外側から確認できないため、安全性の確認が難しい。

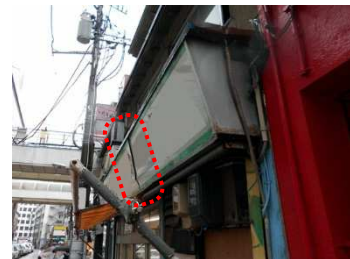
表示面板が外れかかり、継ぎ目に隙間が生じた状態

- 広告板底部の腐食は、結露水や隙間から浸入した水の滞水等によって起こり、側板の破損・落下や表示面板脱落の要因となる。水抜き孔の詰まりは、ほこりや剥離したさび等の堆積によって起こり、広告板底部の滞水の要因となる。
- 側板の変形や外れは、ビス等のゆるみ・脱落、衝撃、表示面板の膨張等によって起こり、側板の破損・落下、表示面板の破損・脱落の要因となる。
- 側板や表示面板の継ぎ目に生じた隙間や破損箇所は、強風時に表示面板の飛散・落下の要因となる。
- アクリル板等の表示面板の変形（たわみ）は、熱や吸水による膨張・収縮によって起こり、留め具が外れたり、押し広げられた側板が破損・落下する要因となる。
- アクリル板等の表示面板の劣化は、紫外線等によって起こり、表示面板の破損の要因となる。

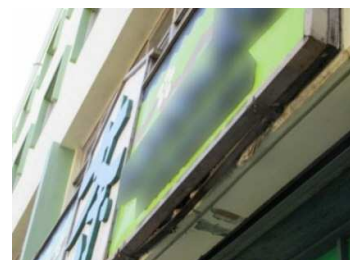
側板底面が破損した状態

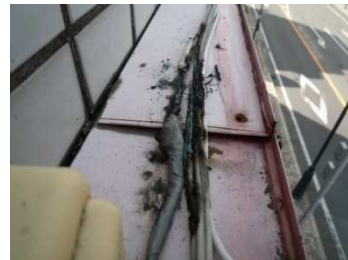
配線が劣化し、ショートした状態

- 照明装置の取付部や周辺機器の破損、変形、さび、劣化は、熱や浸入した水、ほこりの付着、小動物の接触等によって配線不良や漏電が起こり、照明の不点灯の要因となる。ひいては火災や感電等の事故の要因となる。
