# 島根原子力発電所2号機

## 蒸気タービン動翼取り付け部点検工事におけるひびの調査結果について

平成25年3月18日

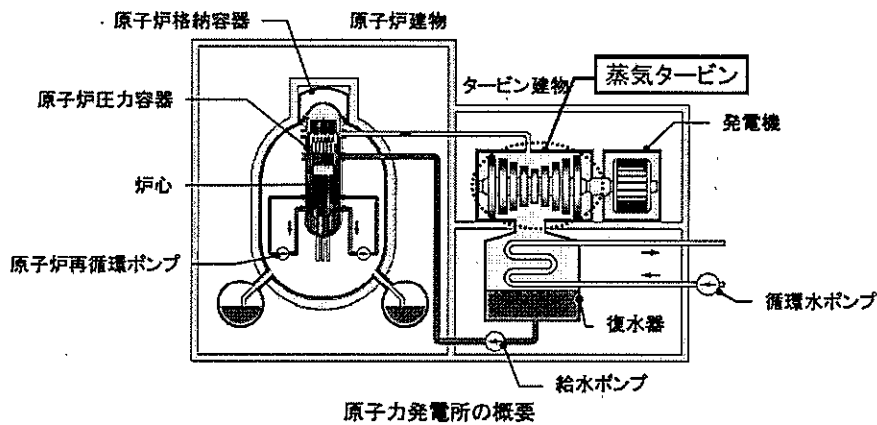
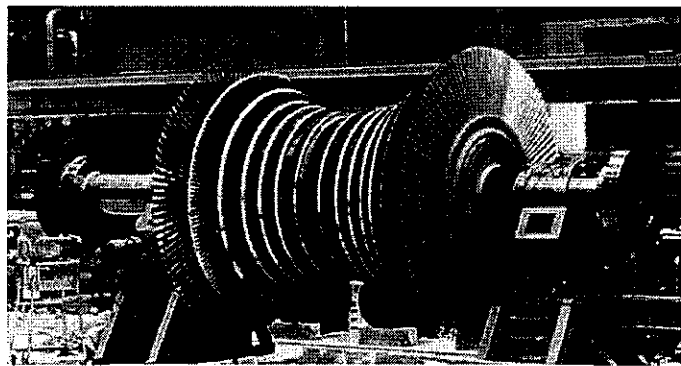
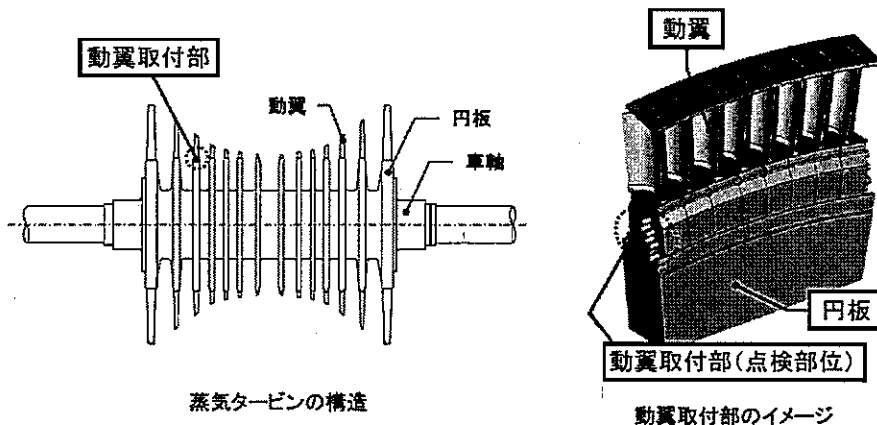
### 蒸気タービン動翼取り付け部（中国電力提供資料）

他の原子力発電所において、低圧タービン動翼取付部にひびが発見されたため、中国電力は、定期検査中の島根原子力発電所2号機で、平成24年10月30日から自主的に検査したところ、3つある低圧タービンすべてで、ひびを147箇所確認した。

- ・ 蒸気エネルギーを受ける羽を取り付ける車軸部分
- ・ 長さ1~48mm、深さ1.39~9.12mm
- ・ 発生原因は、応力腐食割れによるものと推定されている

確認されたひびはすべて切削除去され、安全性に影響がないことが確認されている。今後は、動翼の取り付けと蒸気タービンの組み立てが行われる予定。
