場所 小鹿第二発電所

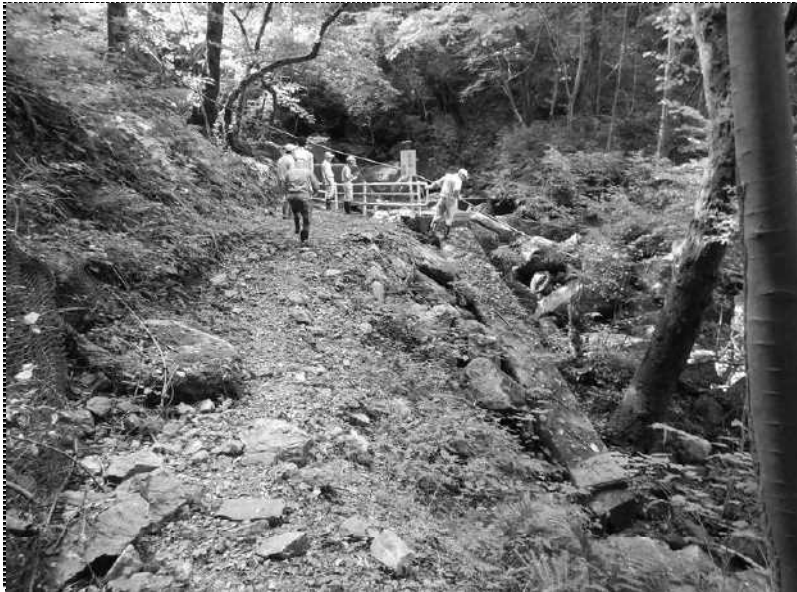
DSCN0641.JPG

コメント 写真2-9  
取水設備遠景

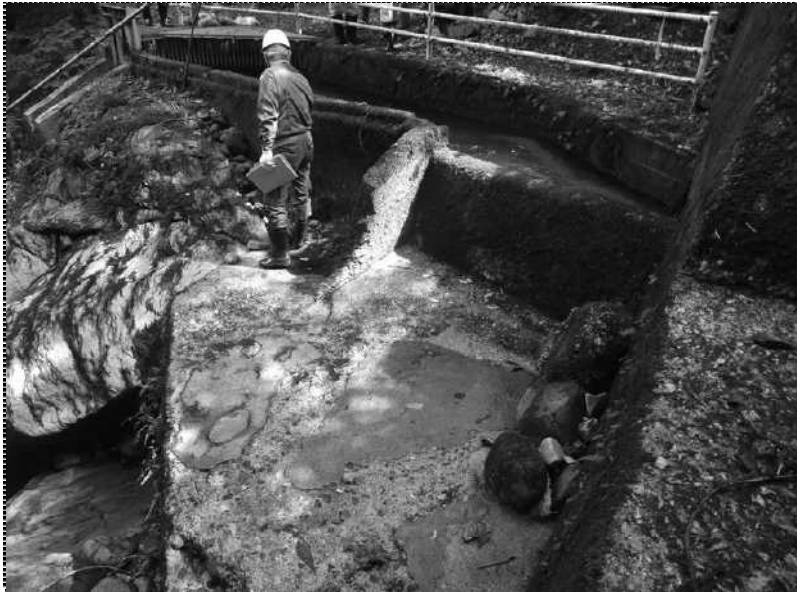
DSCF5555.JPG

コメント 写真2-12  
沈砂池

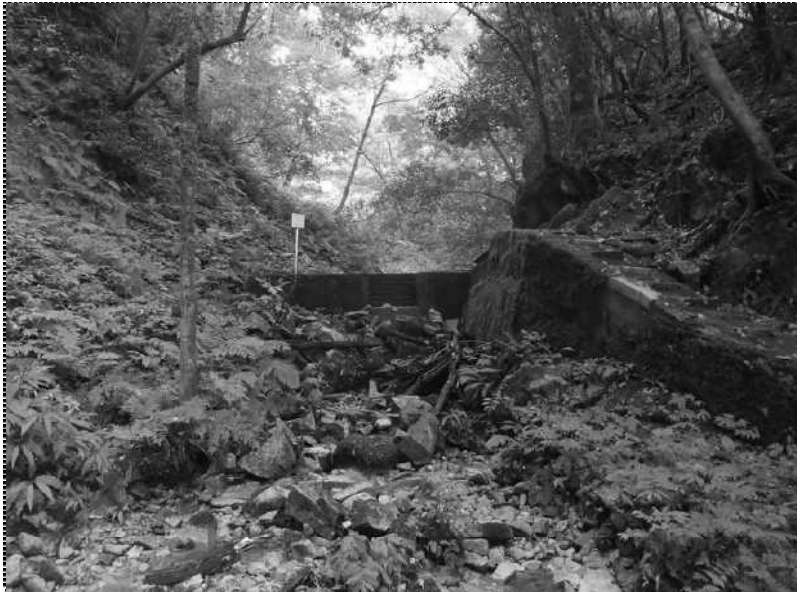
DSCF5537.JPG

コメント 写真2-18  
取水設備全景

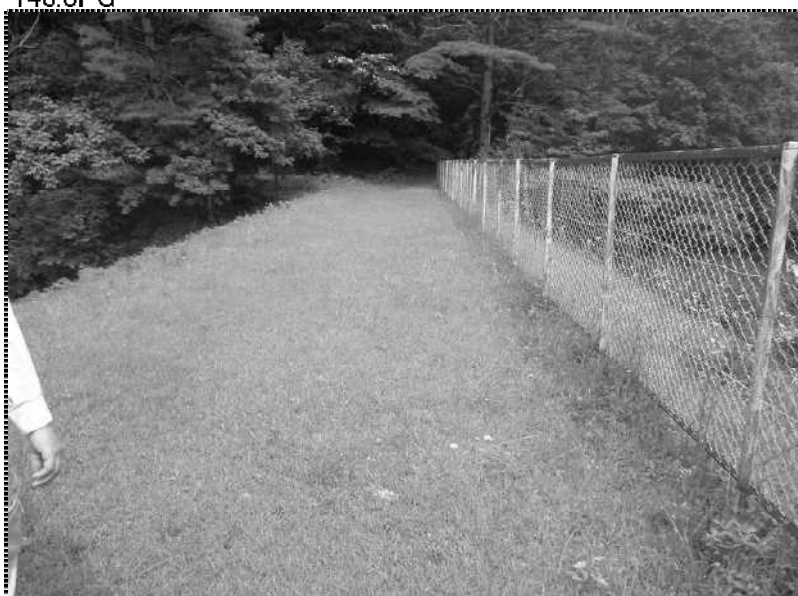
RIMG1376.JPG

コメント 写真2-29  
・土堰堤天端

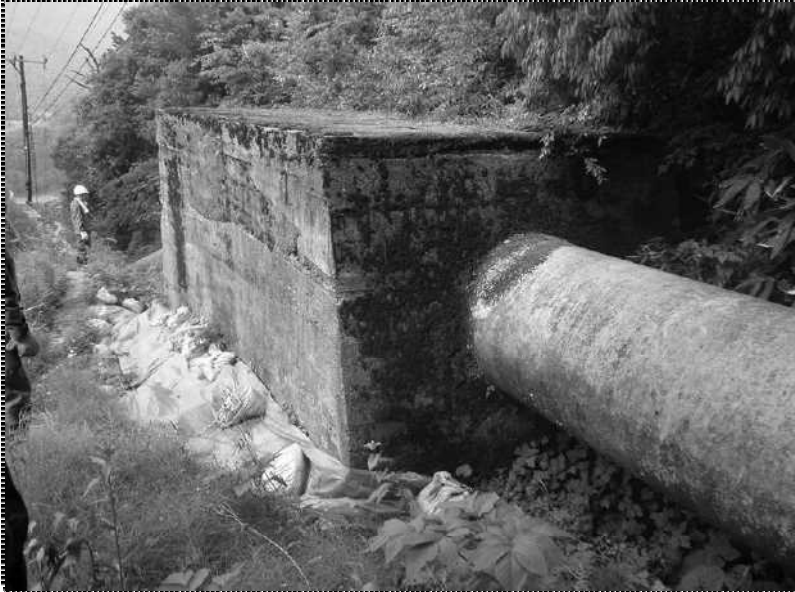
RIMG1456.JPG

・No.6固定台脇の地割れ  
(ブルーシートで覆われた部分)

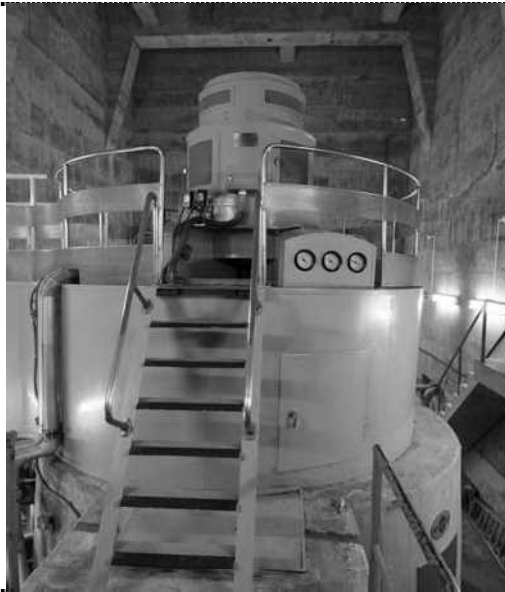
P1000890.JPG

発電機  
・発電機の外観

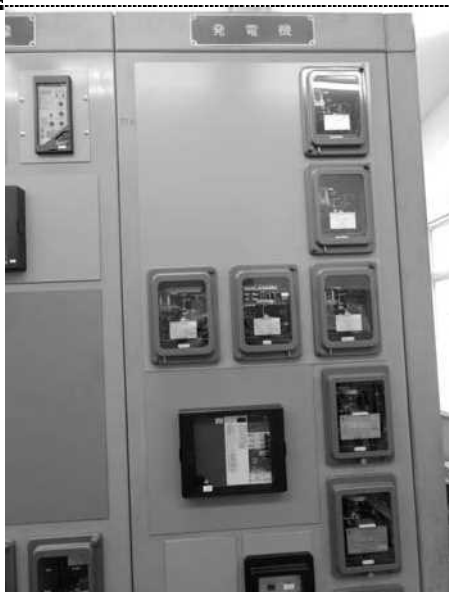
P1000892.JPG

発電機保護盤  
・電磁形(機械式)の保護リレーを使用

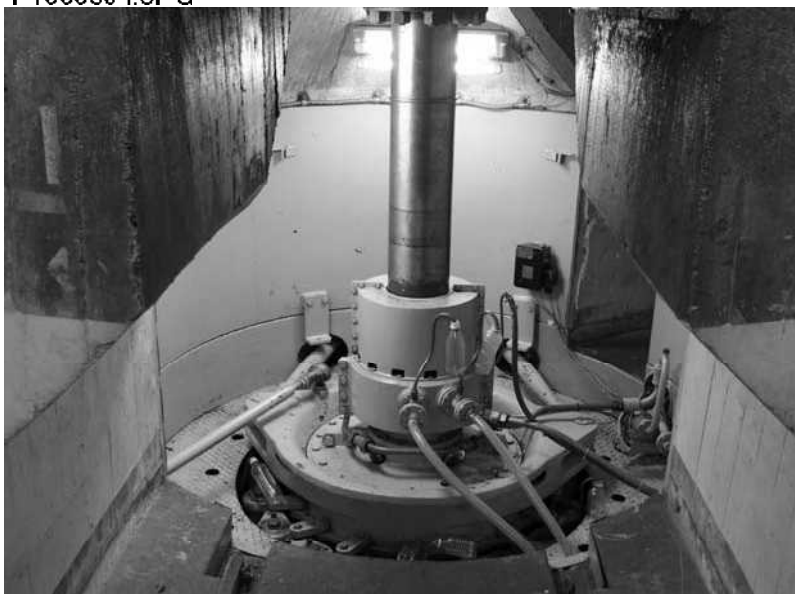
P1000895.JPG

水車  
・水車ピットの外側から見た水車

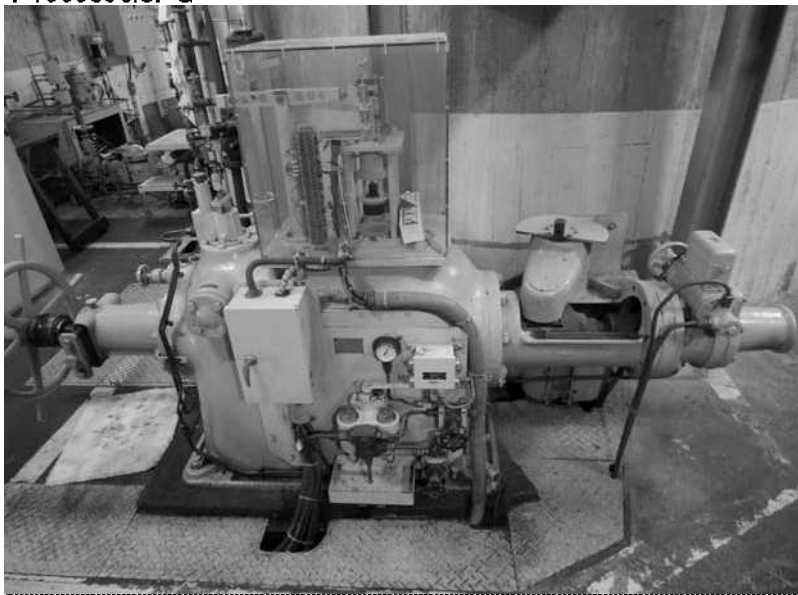
P1000897.JPG

调速機

・サーボモータと一体となった调速機

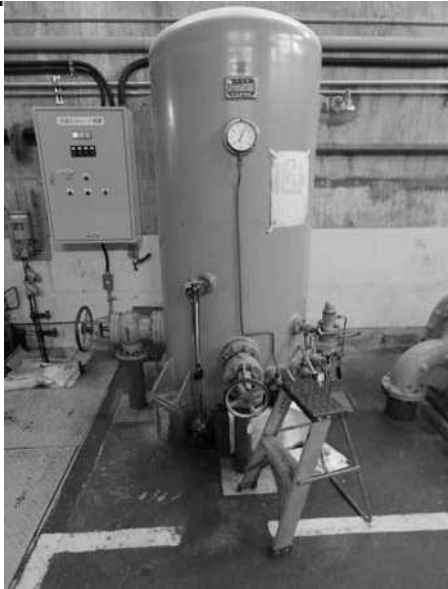
P1000900.JPG

圧油タンク

・圧油タンクの外形
